# Asbestinventarisatetest

Burgemeester Gillonlaan 115/1-Garage 4, 8500 Kortrijk

Attestnummer : 20240613-000239.000

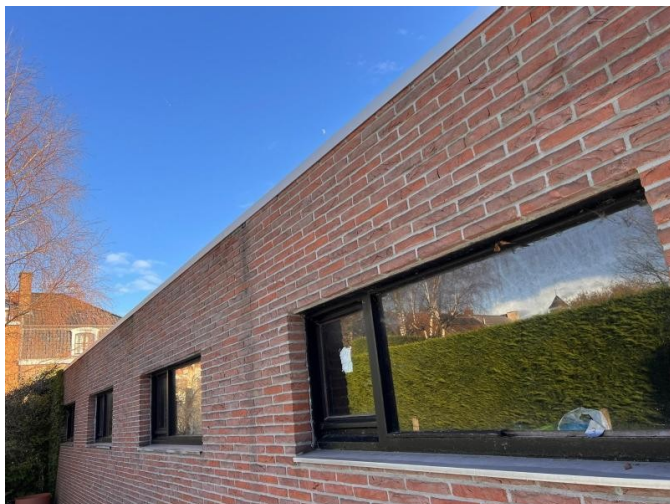
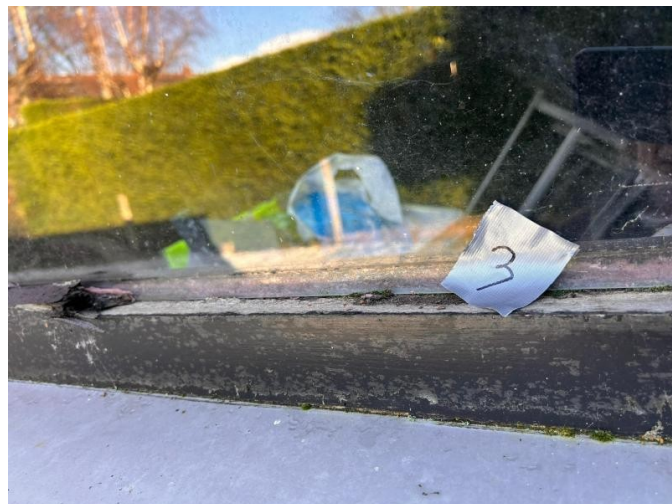
Het asbestmateriaal valt onder de mijlpaal van 2040.

| Eindbeoordeling materiaalrisico | Verhoogd materiaalrisico en/of verhoogde kans op vezelvrijgave |

| Toestand van het materiaal | Matig beschadigd, matig verweerd |

| # | Type | Referentie | Resultaat |
|---|---|---|---|
| 1.1 | Puntmonster | Staal 3 | Chrysotiel |

| Beschrijving | 3 - Kit ramen tss glas en raamprofiel |

Verwijderen

- Zorg voor een veilig beheer. Vermijd het beschadigen van het asbestmateriaal. Controleer de toestand jaarlijks op wijzigingen.
- Zorg voor een veilig beheer en verwijder dit asbestmateriaal wanneer het bij werken eenvoudig bereikbaar wordt. Controleer de toestand jaarlijks op wijzigingen.
- Verwijder dit asbestmateriaal zo snel mogelijk. Volg de toestand goed op.

- Eenvoudige handelingen: mag via doe-het-zelf of door werknemer(s) met opleidingsattest eenvoudige handelingen  
Voor toepassingen in asbestcement voorziet de wet geen verplichting om deze asbestverdachte toepassing te laten verwijderen door een firma met een opleidingsattest 'eenvoudige handelingen'. U mag in principe, ongeacht eventuele bestaande beschadigingen of vrije asbestvezels, deze asbestverdachte toepassing zelf verwijderen en afvoeren naar een kringloopark.

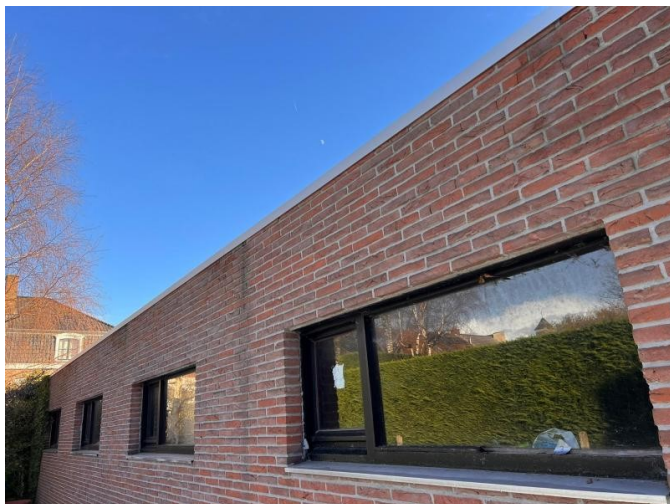
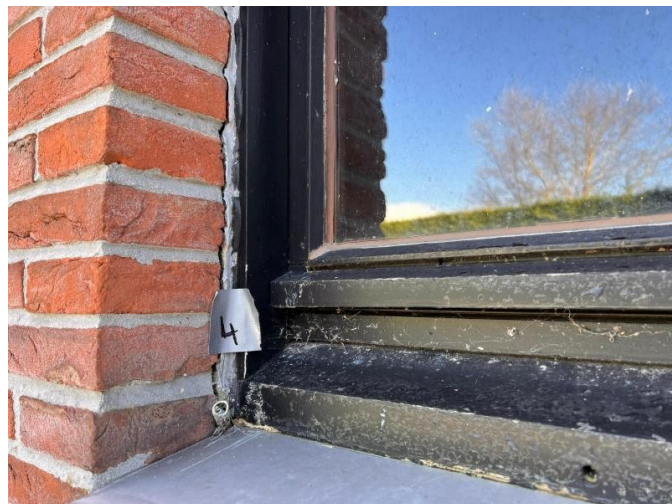
Het asbestmateriaal valt onder de mijlpaal van 2040.

| Eindbeoordeling materiaalrisico | Verhoogd materiaalrisico en/of verhoogde kans op vezelvrijgave |

| Toestand van het materiaal | Matig beschadigd, matig verweerd |

| # | Type | Referentie | Resultaat |
|---|---|---|---|
| 2.1 | Puntmonster | Staal 4 | Chrysotiel |

| Beschrijving | 4 - Kit rond raamprofielen |

Verwijderen

- Zorg voor een veilig beheer. Vermijd het beschadigen van het asbestmateriaal. Controleer de toestand jaarlijks op wijzigingen.
- Zorg voor een veilig beheer en verwijder dit asbestmateriaal wanneer het bij werken eenvoudig bereikbaar wordt. Controleer de toestand jaarlijks op wijzigingen.

- Eenvoudige handelingen: mag via doe-het-zelf of door werknemer(s) met opleidingsattest eenvoudige handelingen  
Voor toepassingen in asbestcement voorziet de wet geen verplichting om deze asbestverdachte toepassing te laten verwijderen door een firma met een opleidingsattest 'eenvoudige handelingen'. U mag in principe, ongeacht eventuele bestaande beschadigingen of vrije asbestvezels, deze asbestverdachte toepassing zelf verwijderen en afvoeren naar een kringloopark.  
Hierbij moeten wel volgende maatregelen genomen worden om de verspreiding en inademing van

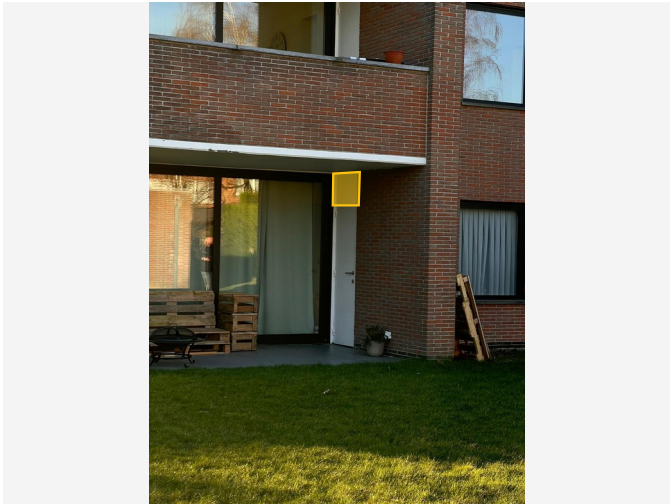
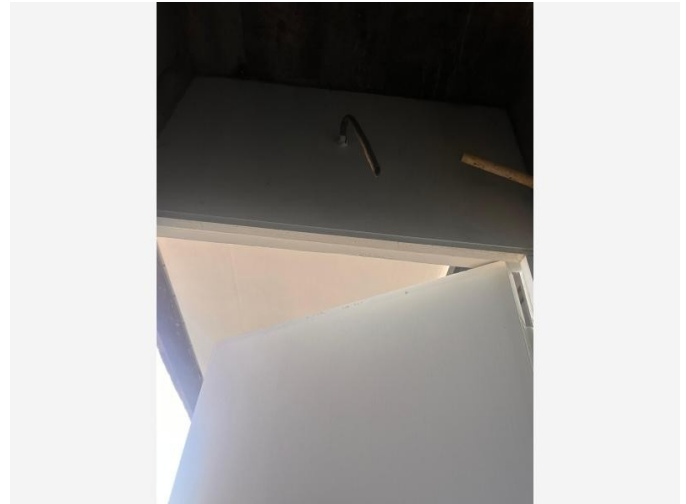
Het asbestmateriaal valt onder de mijlpaal van 2040.

| Eindbeoordeling materiaalrisico | Laag materiaalrisico en/of verlaagde kans op vezelvrijgave |

| Toestand van het materiaal | Licht beschadigd, licht verweerd. Intact materiaal type Pical – asbestboard of categorie III 'gebondenheid' |

| Beschrijving | 12 - glasal plaat |

Zorgvuldig beheren

- Zorg voor een veilig beheer. Vermijd het beschadigen van het asbestmateriaal. Controleer de toestand jaarlijks op wijzigingen.
- Zorg voor een veilig beheer en verwijder dit asbestmateriaal wanneer het bij werken eenvoudig bereikbaar wordt. Controleer de toestand jaarlijks op wijzigingen.

- Eenvoudige handelingen: mag via doe-het-zelf of door werknemer(s) met opleidingsattest eenvoudige handelingen  
Voor toepassingen in asbestcement voorziet de wet geen verplichting om deze asbestverdachte toepassing te laten verwijderen door een firma met een opleidingsattest 'eenvoudige handelingen'. U mag in principe, ongeacht eventuele bestaande beschadigingen of vrije asbestvezels, deze asbestverdachte toepassing zelf verwijderen en afvoeren naar een kringloopark.  
Hierbij moeten wel volgende maatregelen genomen worden om de verspreiding en inademing van

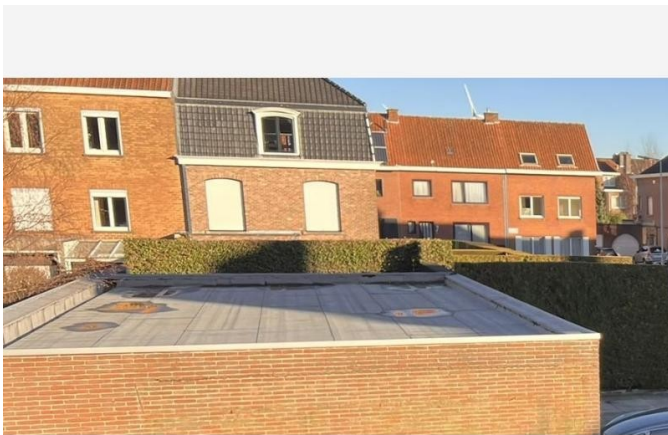
Het plat dak van de garages werd volledig vernieuwd in 2022.

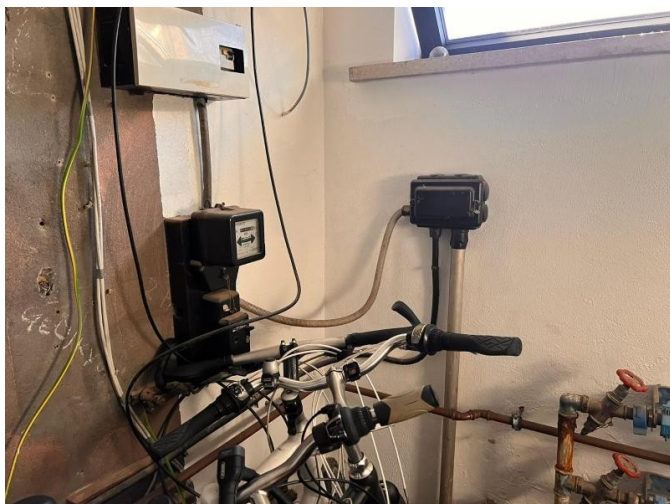
In de berging zijn verschillende toepassingen aanwezig in bakeliet. Deze bevatten vaak een lage hoeveelheid asbest. Staalname is hiervan niet mogelijk zonder de toepassing te beschadigen. Onbeschadigd zijn deze ongevaarlijk.

Wij adviseren om werkzaamheden aan deze materialen enkel door een opgeleid aannemer te laten uitvoeren.

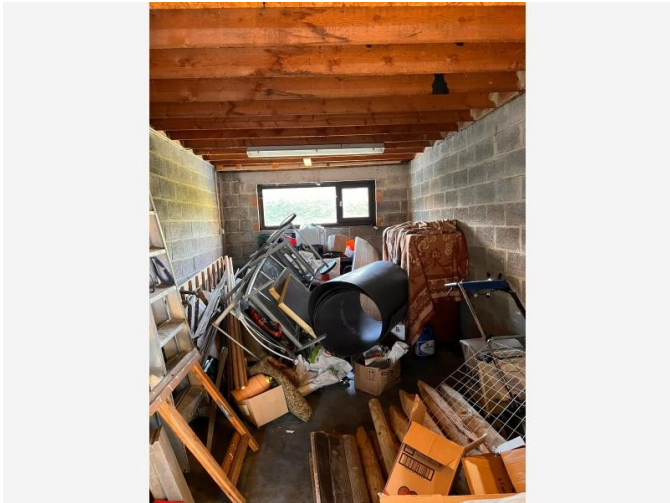
In de garage is geen pleisterwerk aanwezig. Bijgevolg werd geen staalname uitgevoerd in deze ruimte.

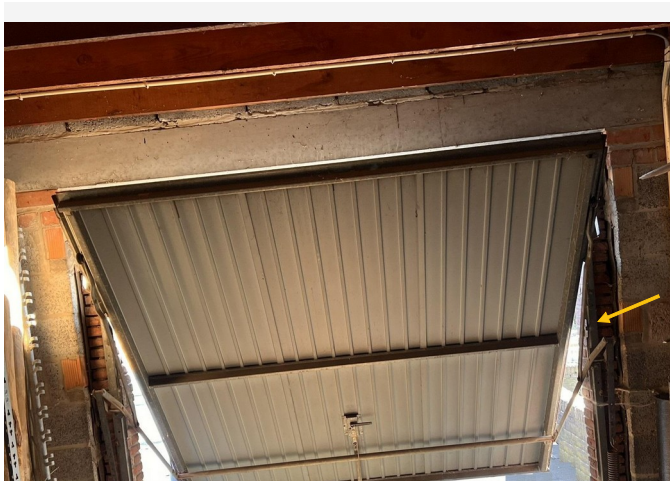
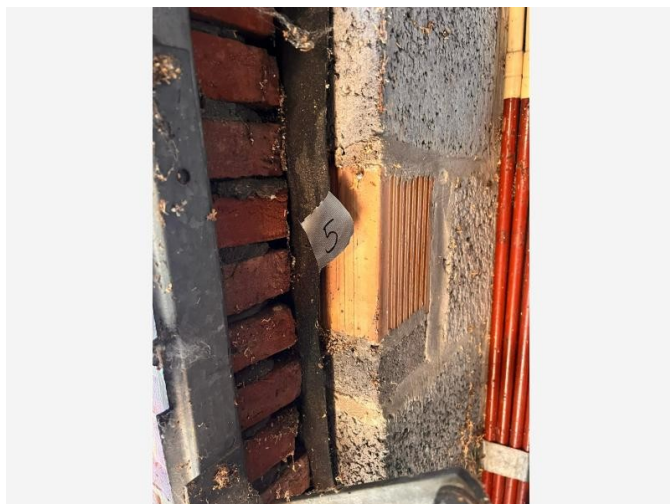
## Fiche 8: 5 - Roofing garage langs poort

Geen asbest

| # | Type | Referentie | Resultaat |
|---|---|---|---|
| 8.1 | Puntmonster | Staal 5 | Geen asbest |

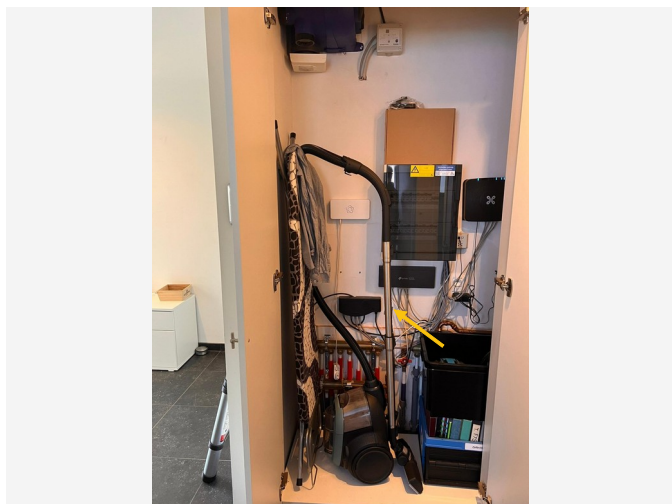
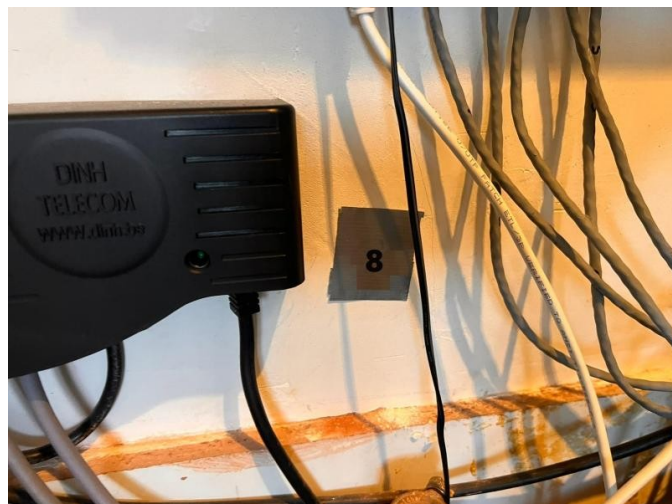
## Fiche 11: 8- Pleister GLV wand droge ruimte

Geen asbest

| # | Type | Referentie | Resultaat |
|---|---|---|---|
| 11.1 | Puntmonster | Staal 8 | Geen asbest |
