# Asbestinventarisatattest

Brugstraat 66, 8560 Wevelgem  
Gemeenschappelijke delen

Attestnummer : 20250313-000263.000

Uitgegeven op : 13.03.2025

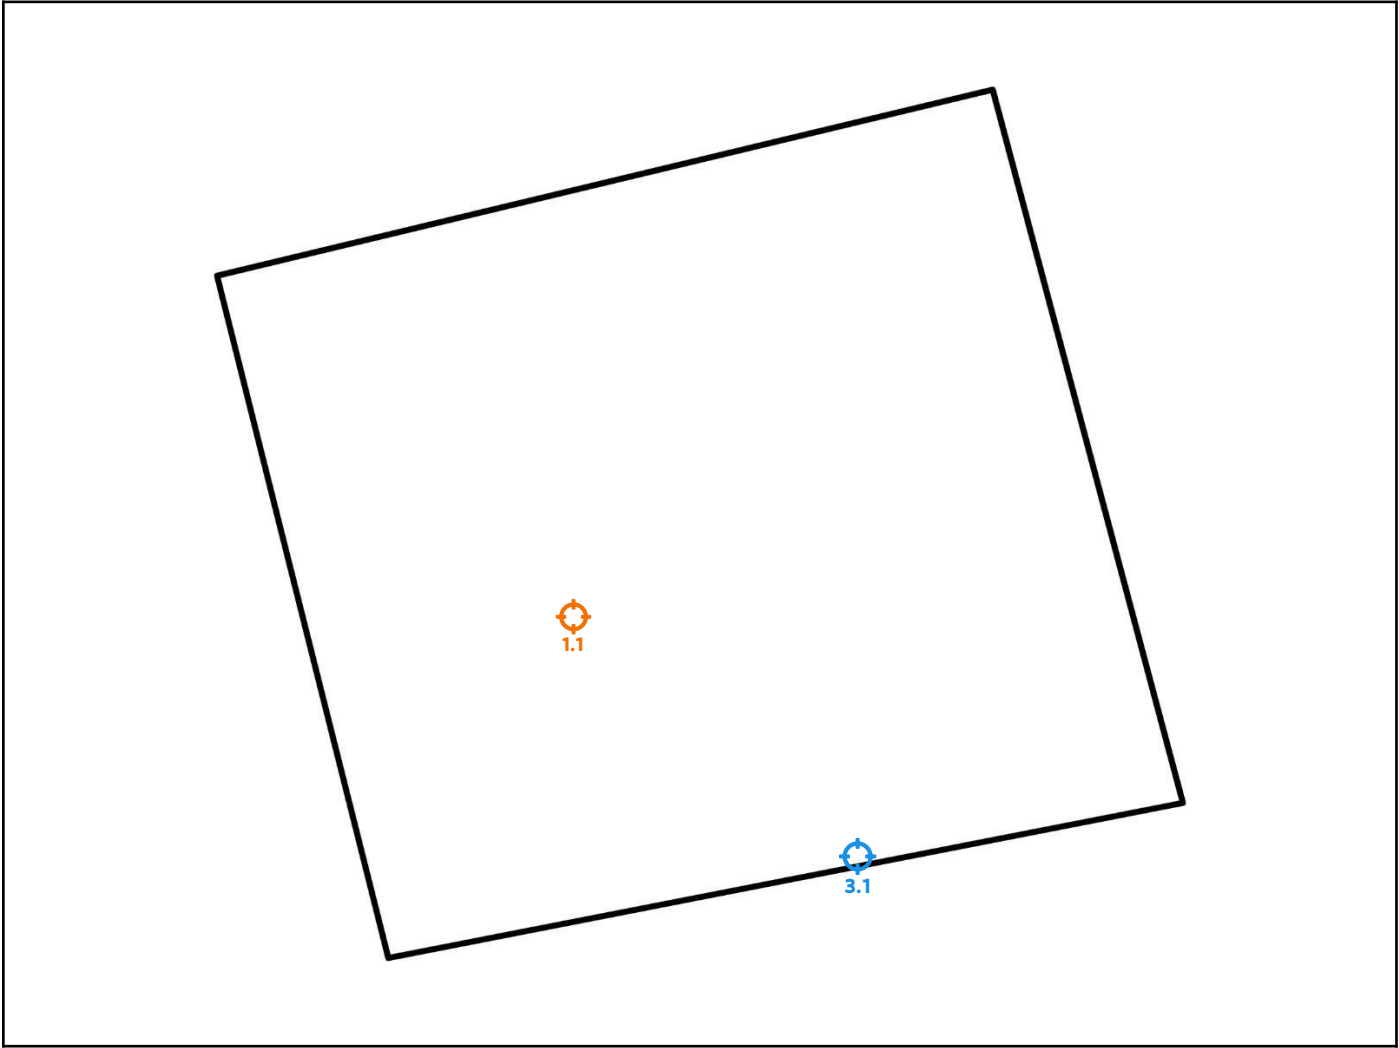
# Plan 1.1: traphal. V+1

| Beschrijving | Type | Actie |
|---|---|---|
| 1. pleisterwerk plafond | Asbestmateriaal | Maatregelen nemen |
| 3. Pleisterwerk muur | Geen asbest | - |

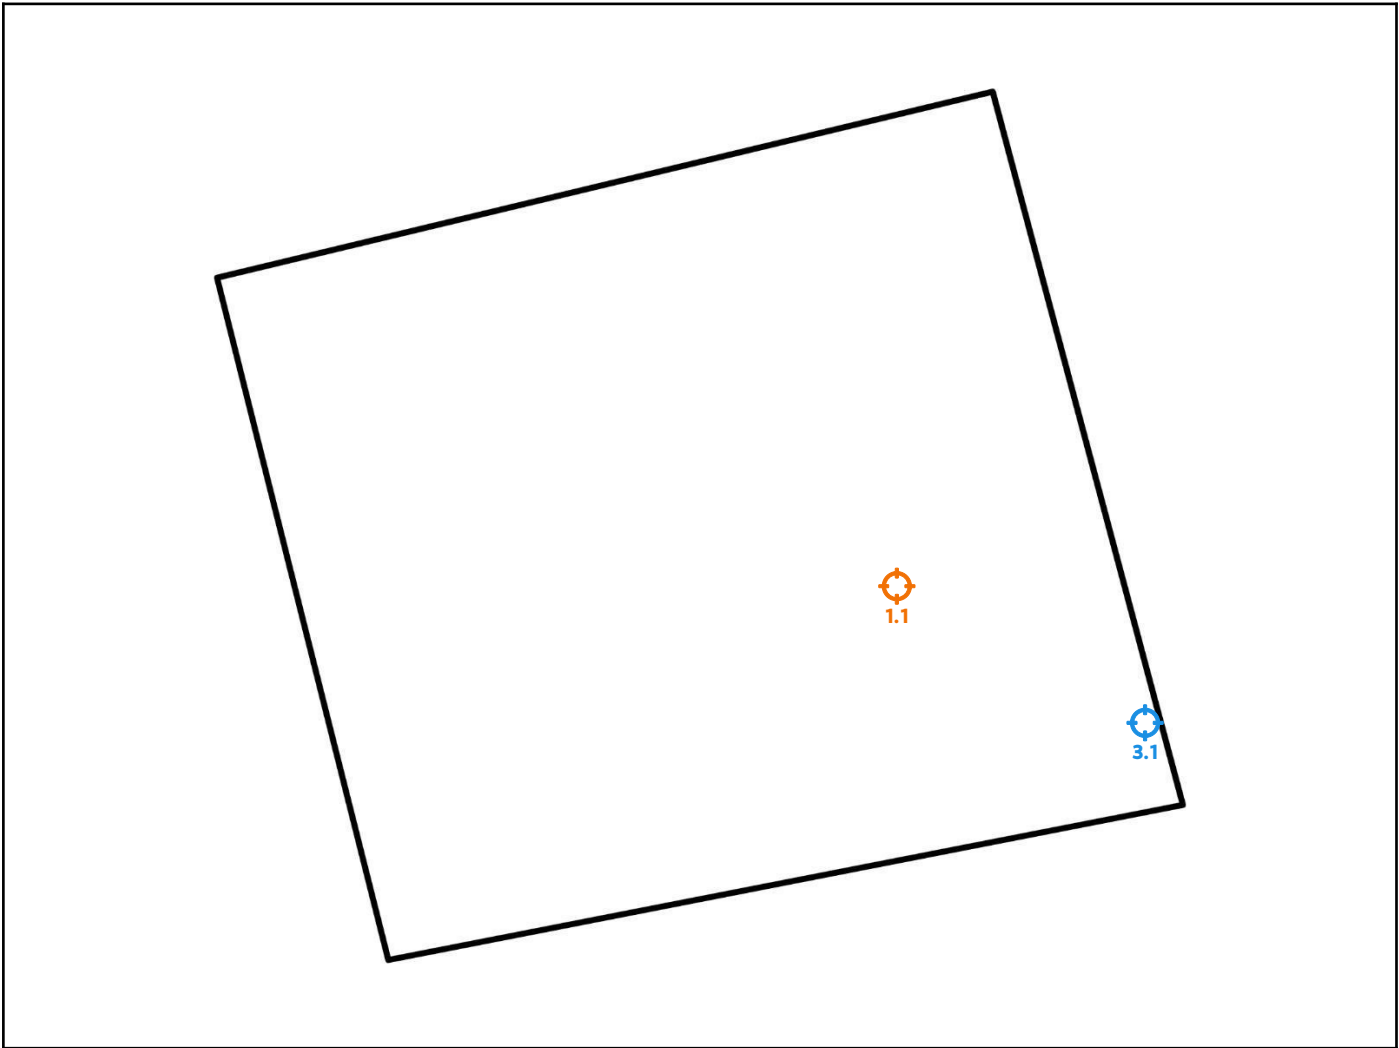
# Plan 1.2: traphal. V+0

| Beschrijving | Type | Actie |
|---|---|---|
| 1. pleisterwerk plafond | Asbestmateriaal | Maatregelen nemen |
| 3. Pleisterwerk muur | Geen asbest | - |

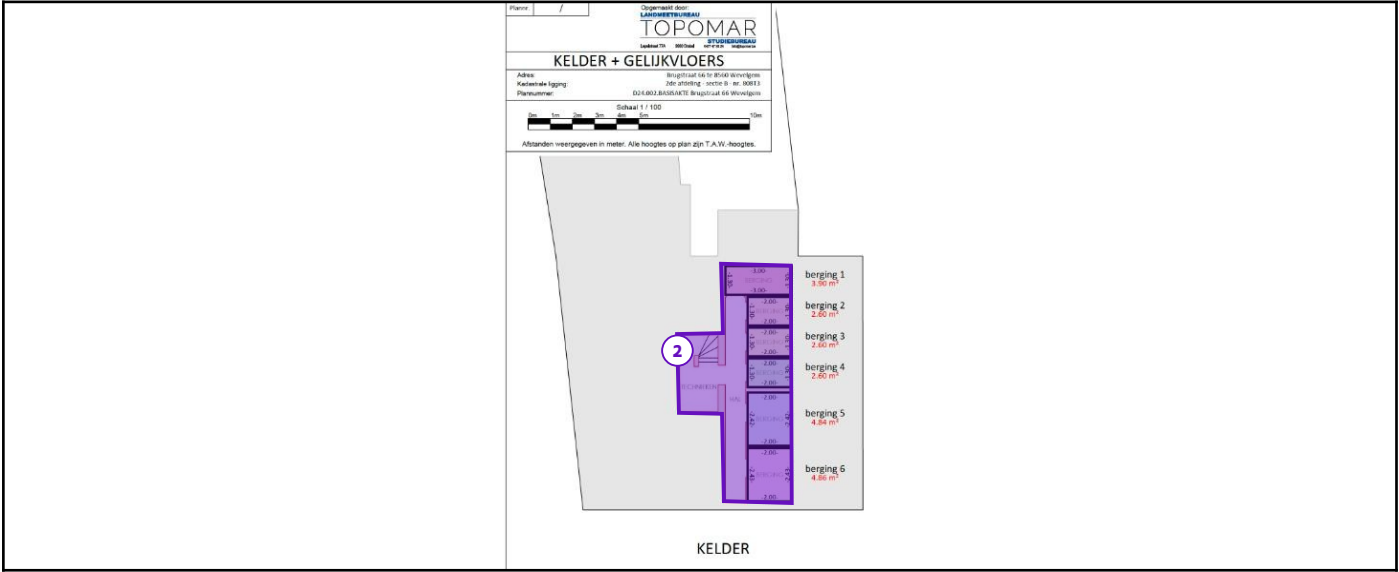
# Plan 1.4: kelders

| Beschrijving | Type | Actie |
|---|---|---|
| 2. totale renovatie in 2024-2025 | Advies | - |

In 2024-2025 werd een totale renovatie doorgevoerd van het gebouw, de kelders, de garages en de daken.

Alle asbest werd verwijderd, de dakbedekkingen werden volledig vernieuwd.

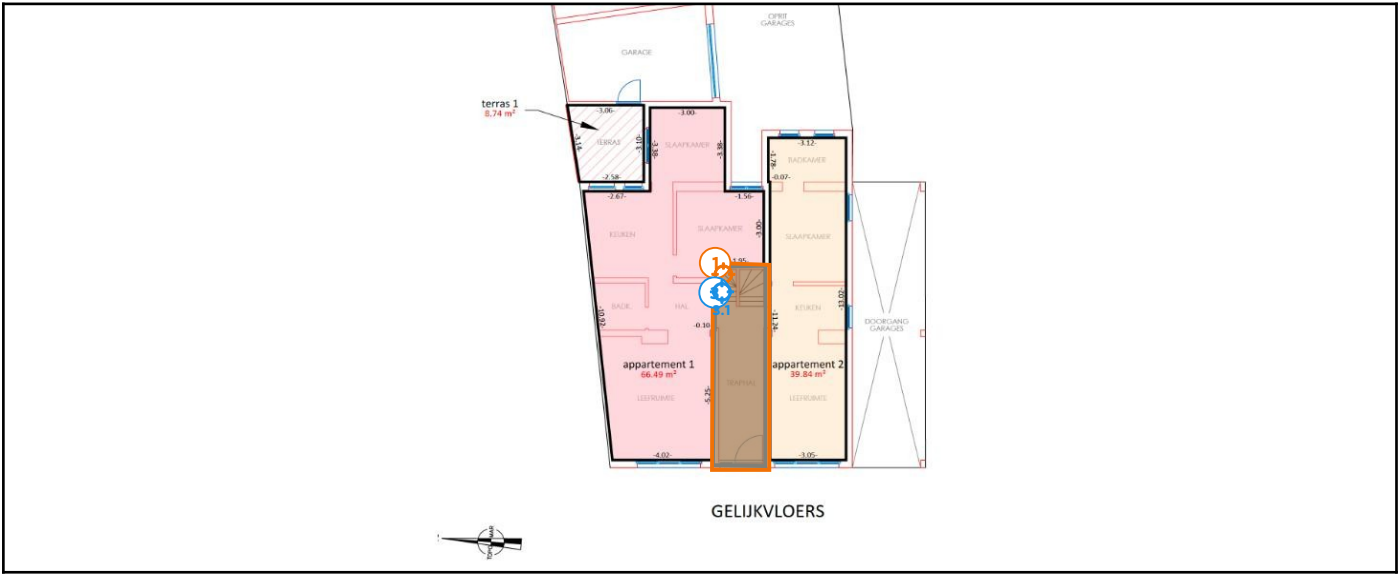
# Plan 1.5: gelijkvloers

| Beschrijving | Type | Actie |
|---|---|---|
| 1. pleisterwerk plafond | Asbestmateriaal | Maatregelen nemen |
| 3. Pleisterwerk muur | Geen asbest | - |

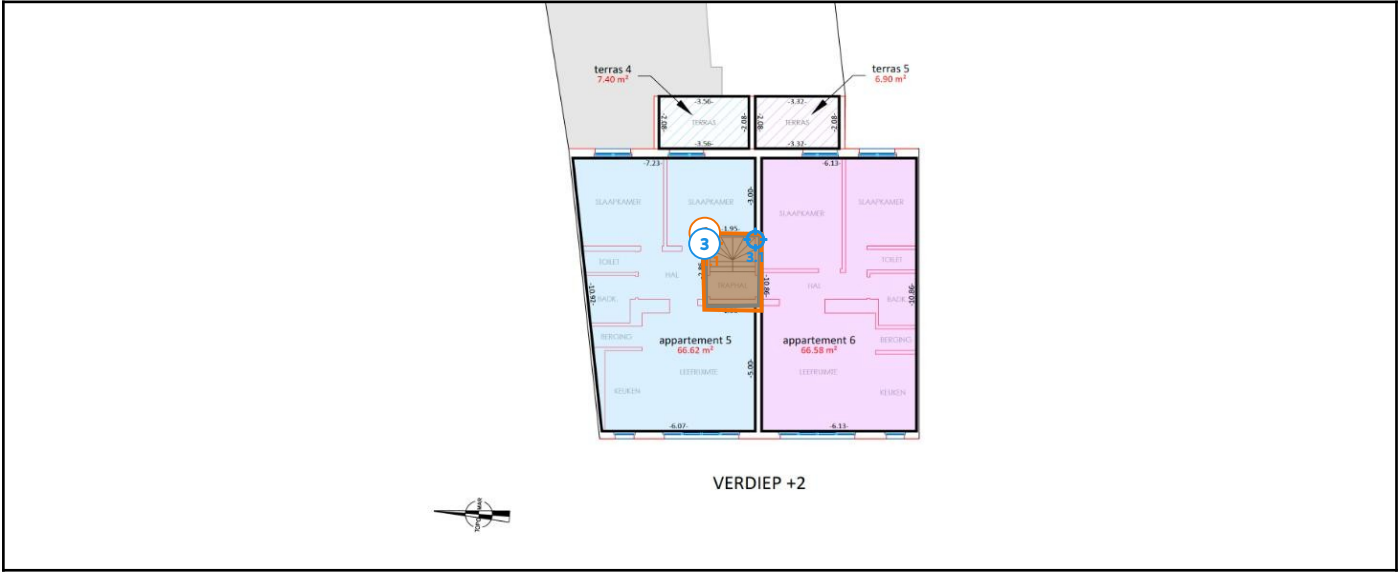
# Plan 1.6: 2de verdiep

| Beschrijving | Type | Actie |
|---|---|---|
| 1. pleisterwerk plafond | Asbestmateriaal | Maatregelen nemen |
| 3. Pleisterwerk muur | Geen asbest | - |

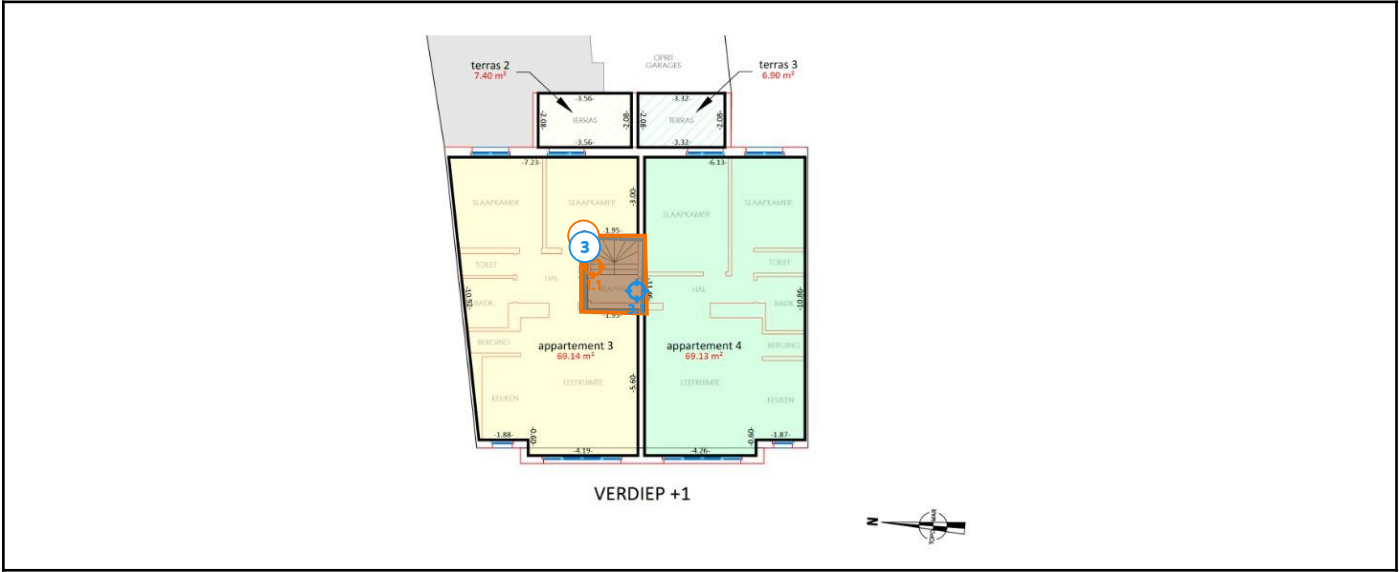
# Plan 1.7: 1ste verdiep

| Beschrijving | Type | Actie |
|---|---|---|
| 1. pleisterwerk plafond | Asbestmateriaal | Maatregelen nemen |
| 3. Pleisterwerk muur | Geen asbest | - |

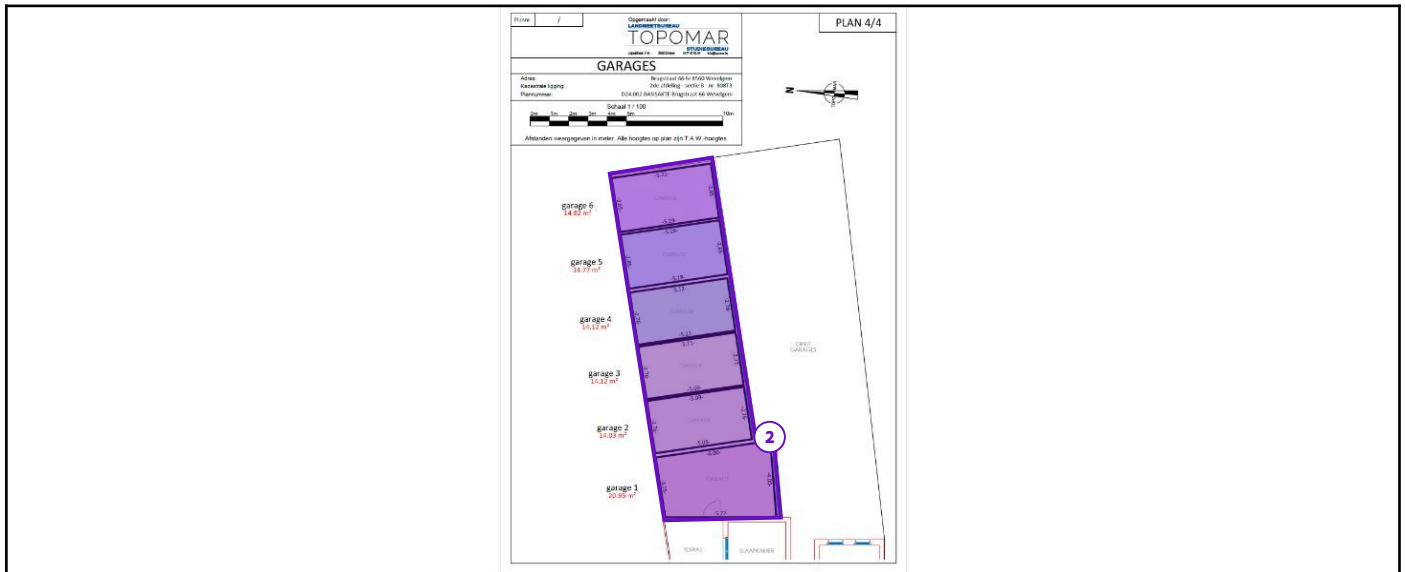
## Plan 2.2: garages

| Beschrijving | Type | Actie |
|---|---|---|
| 2. totale renovatie in 2024-2025 | Advies | - |

De laatste twee garages werden volledig gesloopt en heropgebouwd.

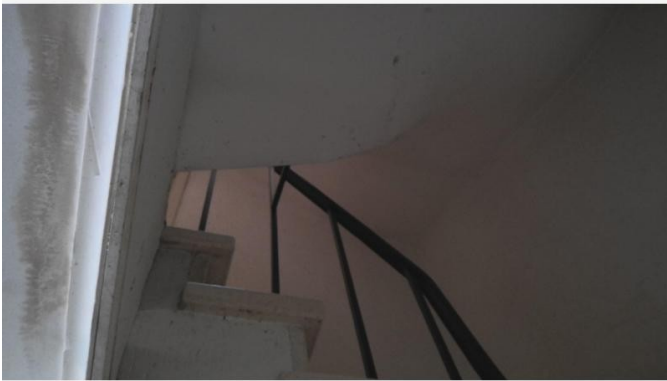
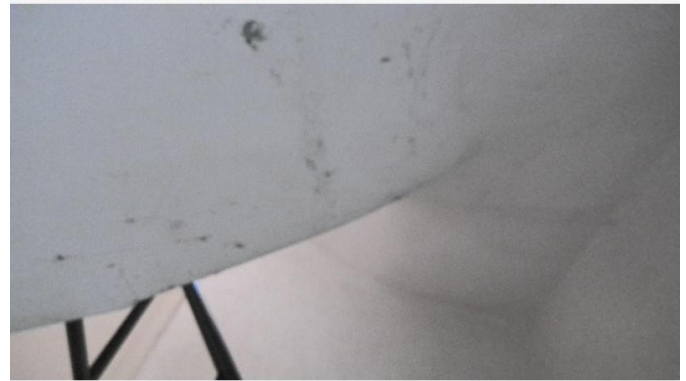
Overzichtsfoto

Detailfoto

Het asbestmateriaal valt onder de mijlpaal van 2034.

| Eindbeoordeling materiaalrisico | Verhoogd materiaalrisico en/of verhoogde kans op vezelvrijgave |

| Gebondenheid | Categorie 2: niet-hechtgebonden met matrix |
| Asbestsoort (vezeltype) | Alleen chrysotiel |
| Asbestconcentratie | Laag (< 50%) |
| Afschermingsgraad van het gehele materiaal | Geheel of deels (ook) vrij aan de binnenlucht |
| Toestand van het materiaal | Matig beschadigd, matig verweerd |

| # | Type | Referentie | Resultaat |
|---|---|---|---|
| 1.1 | Puntmonster | ID14 | Chrysotiel |

| Beschrijving | pleisterwerk plafond |
| Asbestmateriaal | In-situ afwerkingslagen - Pleisterwerk (wand, plafond, ...) |

Maatregelen nemen

- Zorg voor een veilig beheer. Vermijd het beschadigen van het asbestmateriaal. Controleer de toestand jaarlijks op wijzigingen.

- Hermetische zone (erkend asbestverwijderaar)  
Bij het verwijderen van pleisterwerk is er een hoog risico op het vrijkomen van asbestvezels. Het mag enkel verwijderd worden door een erkend asbestverwijderaar met een hermetische zone.

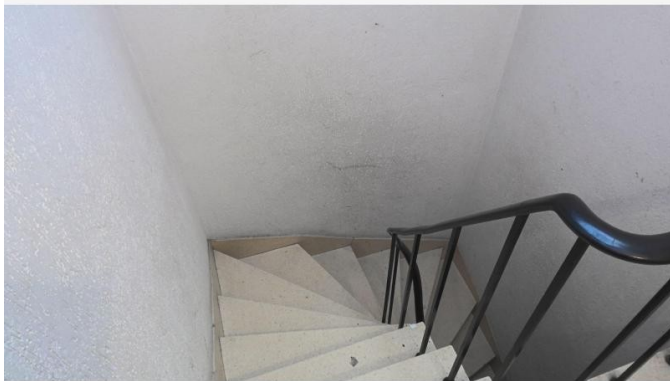
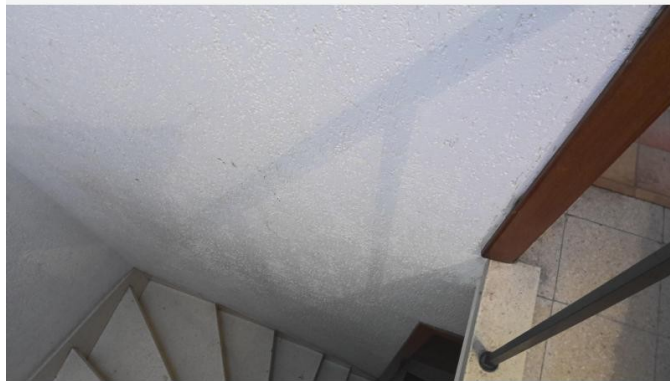
## Fiche 3: Pleisterwerk muur

Overzichtsfoto

Detailfoto

Geen asbest

| # | Type | Referentie | Resultaat |
|---|---|---|---|
| 3.1 | Mengmonster | ID13 | Geen asbest |

| Beschrijving | Pleisterwerk muur |
