# Asbestinventarisatattest

Eikenberg 26, 8310 Brugge

Attestnummer : 20260703-000088.000

**Asbestveilig** (maar niet asbestvrij)

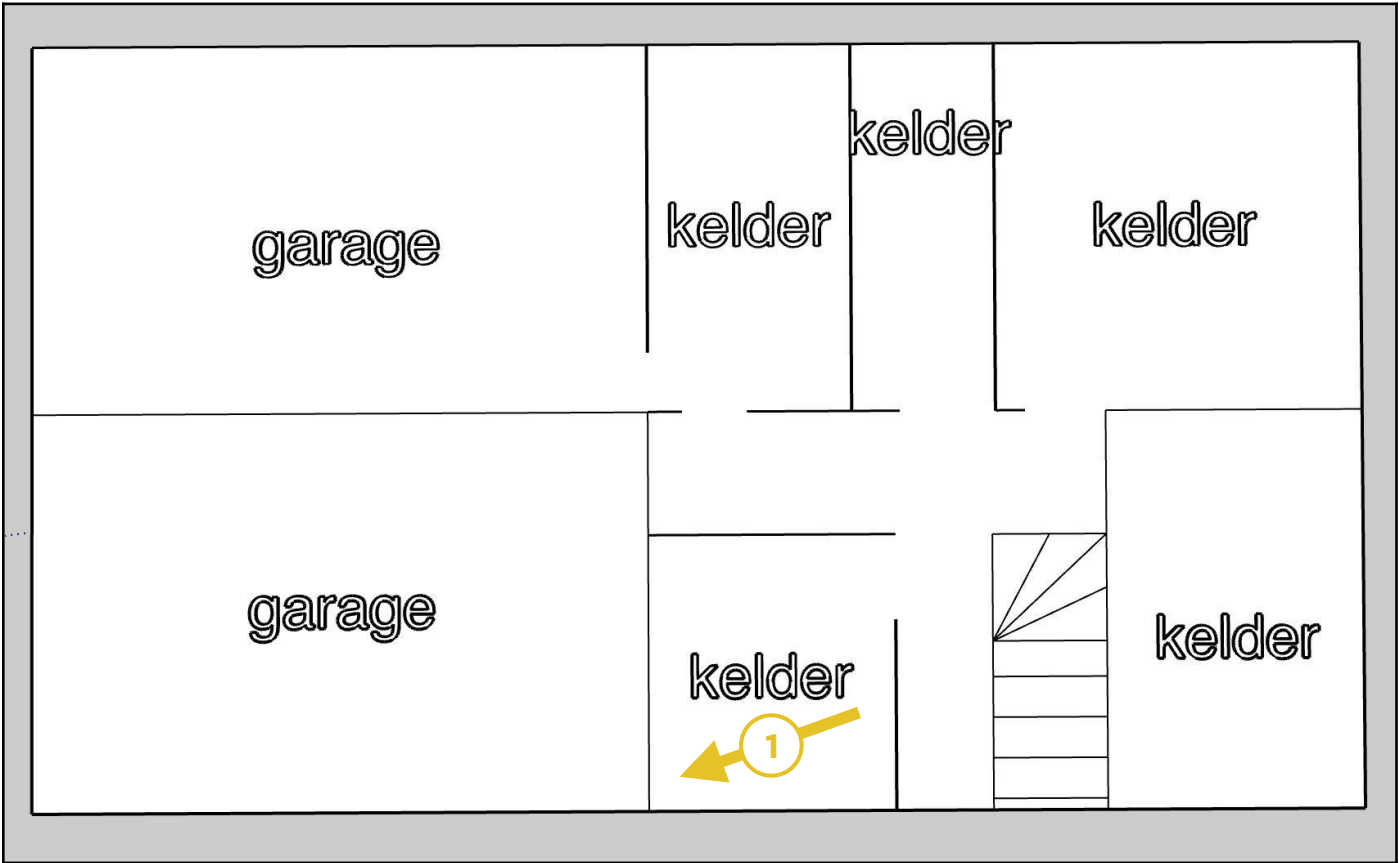
# Plan 1.7: Kelder

| Beschrijving | Type | Actie |
|---|---|---|
| 1. Bakeliet schakelkast | Asbestmateriaal | Zorgvuldig beheren |

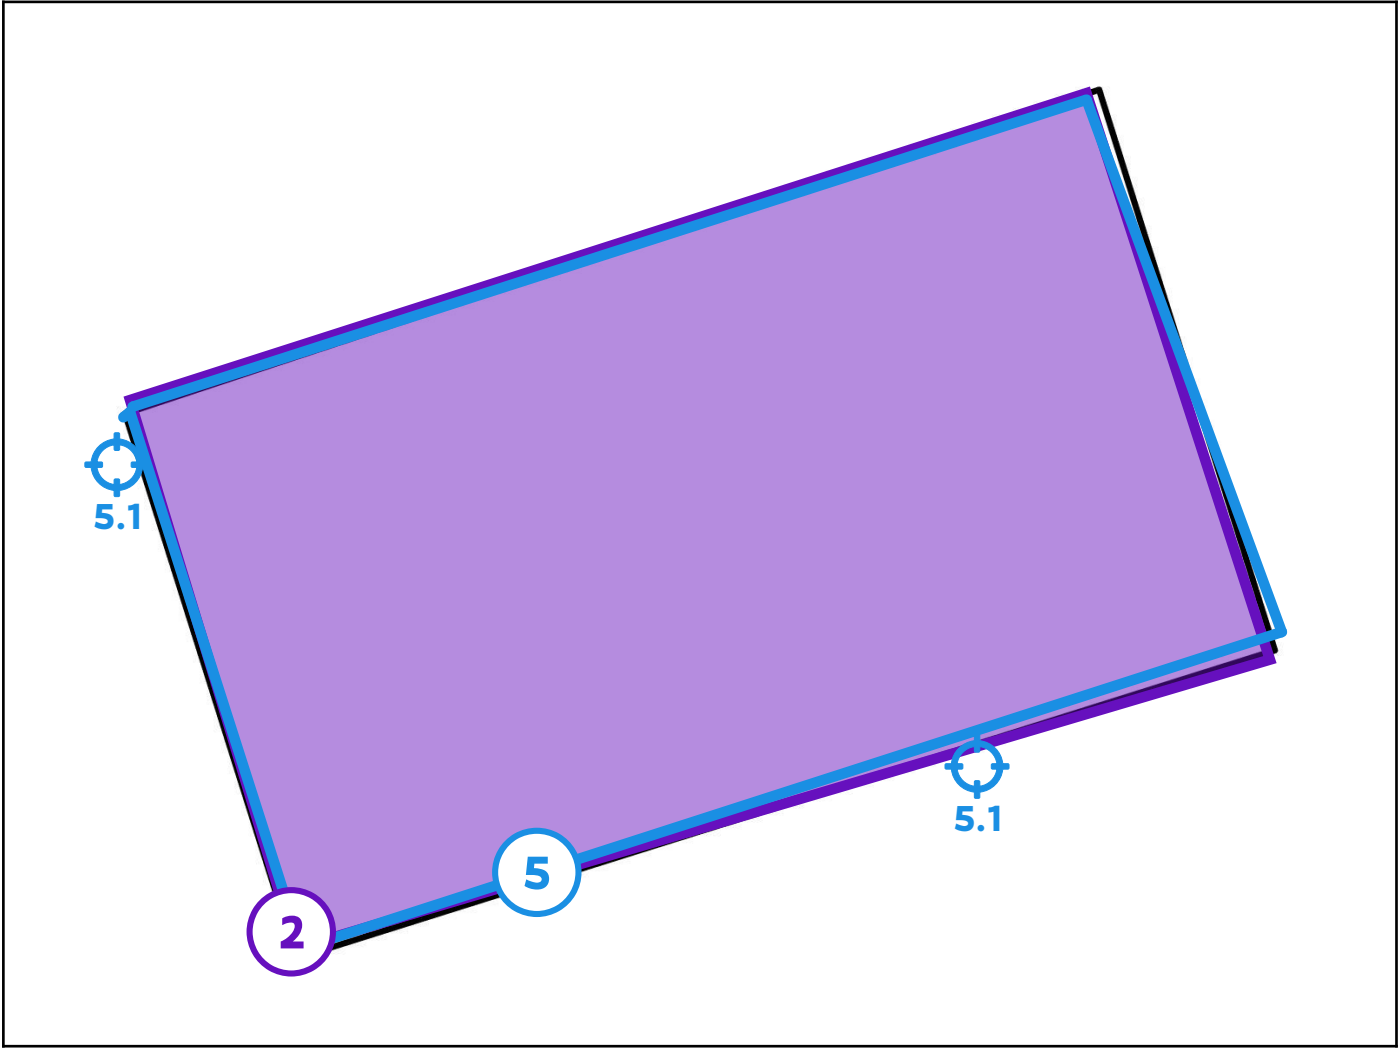
# Plan 1.10: Hoofdgebouw plan

| Beschrijving | Type | Actie |
|---|---|---|
| 2. Dak (beperking) | Beperking | - |
| 5. Crepi gevels | Geen asbest | - |

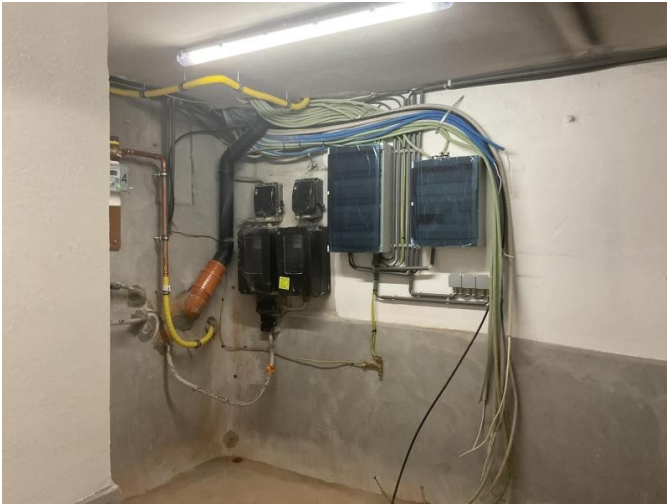
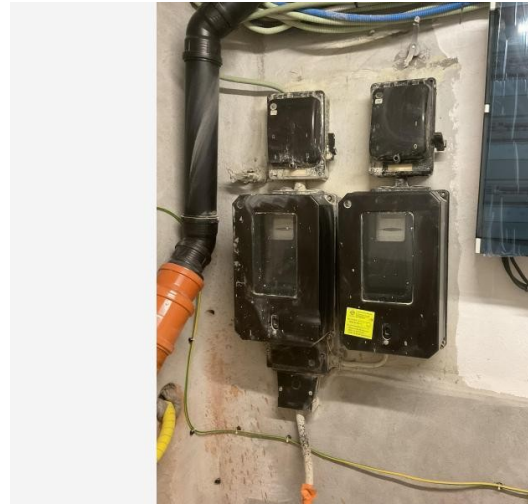
Het asbestmateriaal valt onder de mijlpaal van 2040.

| Eindbeoordeling materiaalarisico | Laag materiaalarisico en/of verlaagde kans op vezelvrijgave |

| Asbestsoort (vezeltype) | Crocidoliet aanwezig |
| Asbestconcentratie | Laag (< 50%) |
| Toestand van het materiaal | Onbeschadigd, niet verweerd |

| Beschrijving | Bakeliet schakelkast |
| Identificatiemethode | <p>De asbestdeskundige beoordeelt het materiaal als asbestverdacht en dus asbesthoudend, en dit zonder monstername.</p> <p>Motivatie: De monstername brengt andere schade aan dan schade die inherent is aan de monstername.</p> |

- Zorg voor een veilig beheer. Vermijd het beschadigen van het asbestmateriaal. Controleer de toestand jaarlijks op wijzigingen.
- Voer bijkomende staalname(s) uit.

- Eenvoudige handelingen: mag via doe-het-zelf of door werknemer(s) met opleidingsattest eenvoudige handelingen  
Deze toepassing kan door een aannemer die over een opleidingsattest eenvoudige handelingen beschikt of door een particulier (doe-het-zelf), verwijderd worden indien er geen verhoogd risico op vrijgave van asbestvezels (max. concentratie 0,01 vezels/cm<sup>3</sup> - CODEX Art. VI.3-54) ontstaat en de toepassing voorafgaand wordt gefixeerd/bevochtigd; de individuele elementen zonder machinale werktuigen (boormachine, slijpschijf, hogedrukreiniger,...) en zonder breken of gooien een voor een losgemaakt worden; en ten slotte dubbel en luchtdicht verpakt weggevoerd worden naar een erkend afvalpunt (recyclagepark).

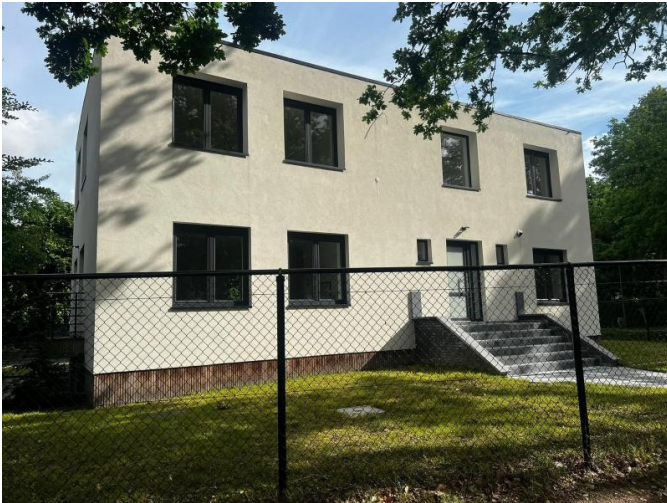
**Reden:** Het te onderzoeken materiaal situeert zich hoger dan 3,50 m te rekenen vanaf een veilige ondergrond

**Uitleg van de asbestdeskundige:** In het kader van een asbestattest voor overdracht (verkoop, schenking), hoeven toepassingen die zich hoger dan 3,5m vanaf een veilige ondergrond situeren, niet onderzocht te worden.

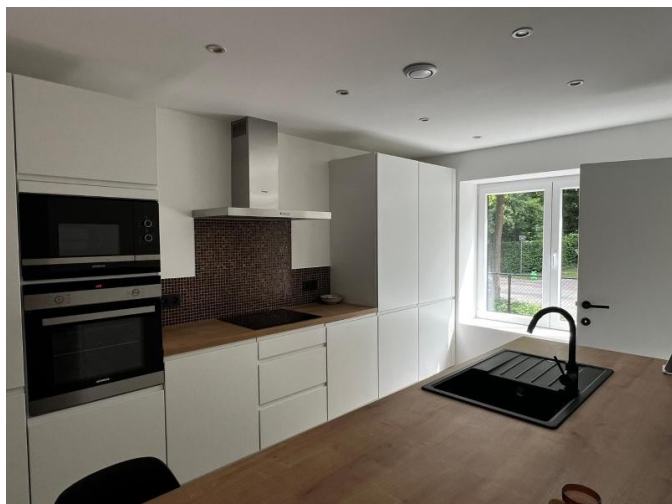
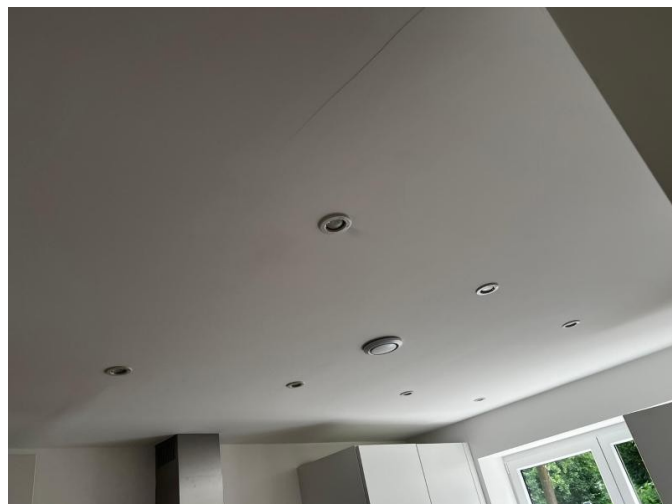
| Basis voor advies | De asbestdeskundige beoordeelt het materiaal als niet-asbestverdacht. |

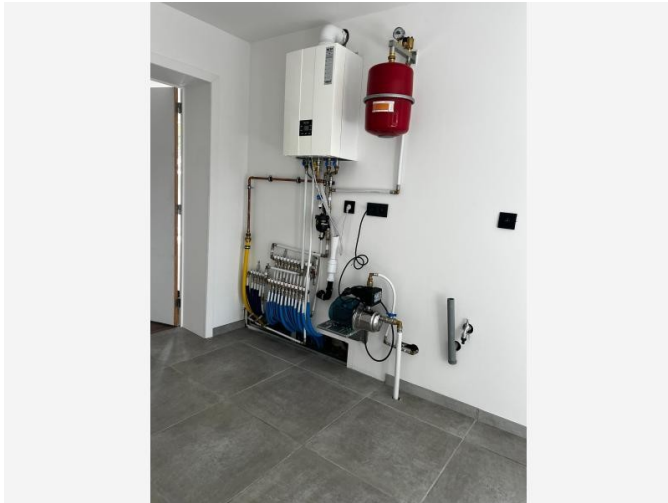
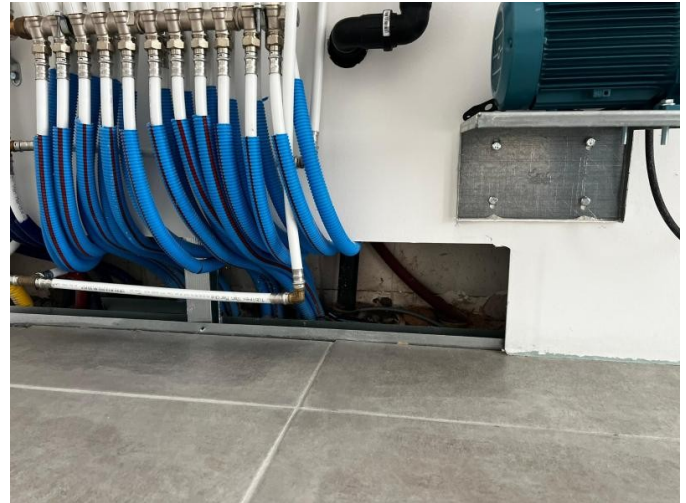
| Basis voor advies | De asbestdeskundige beoordeelt het materiaal als niet-asbestverdacht. |

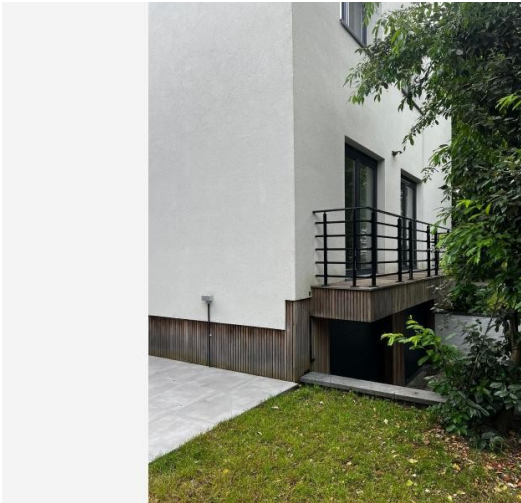
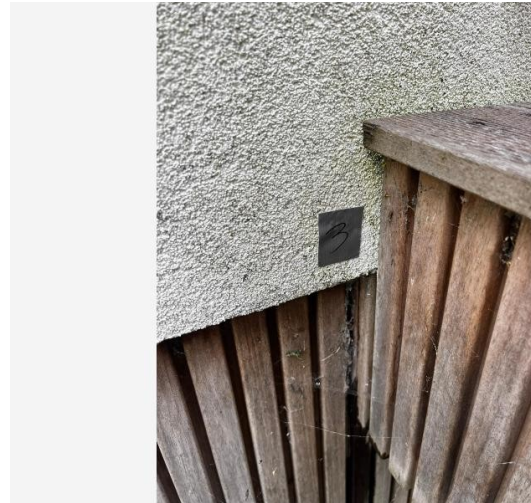
## Fiche 5: Crepi gevels

Geen asbest

| # | Type | Referentie | Resultaat |
|---|---|---|---|
| 5.1 | Mengmonster | 3 | Geen asbest |

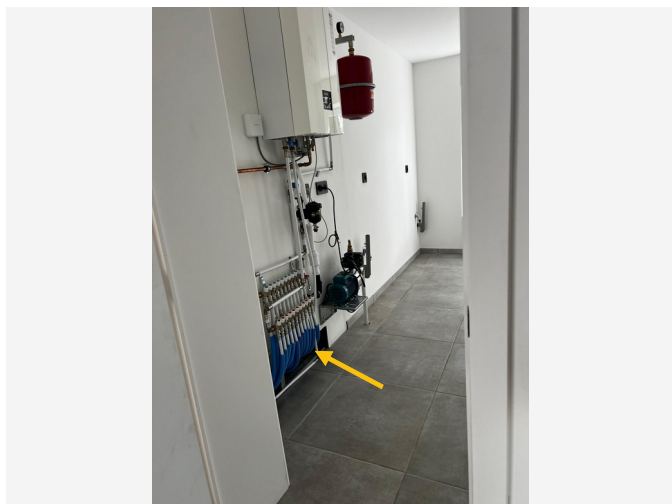
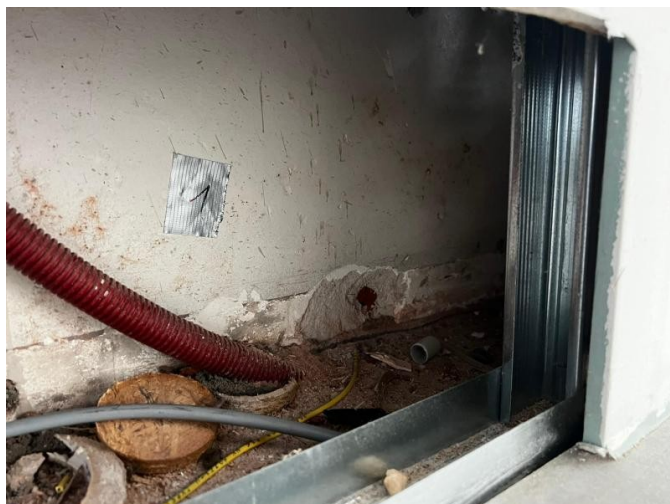
## Fiche 6: Pleisterwerk wanden

Geen asbest

| # | Type | Referentie | Resultaat |
|---|---|---|---|
| 6.1 | Mengmonster | 1 | Geen asbest |

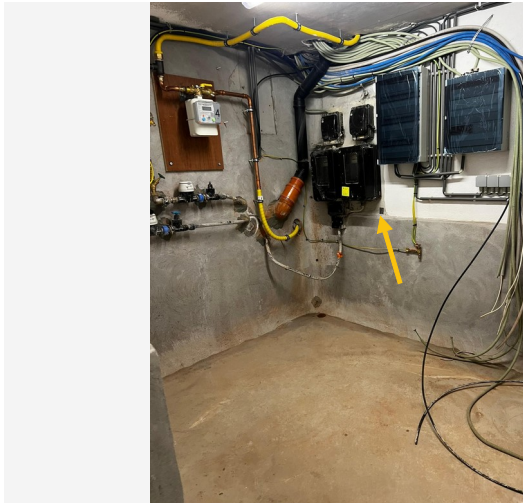
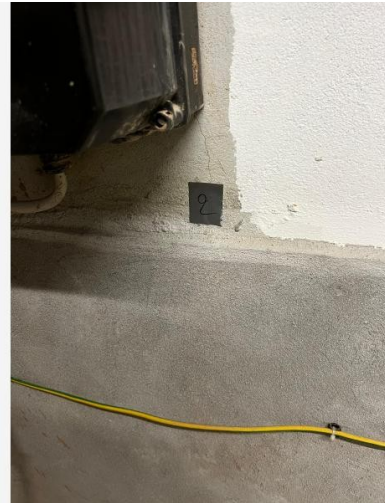
## Fiche 7: Cementering kelder

Geen asbest

| # | Type | Referentie | Resultaat |
|---|---|---|---|
| 7.1 | Mengmonster | 2 | Geen asbest |

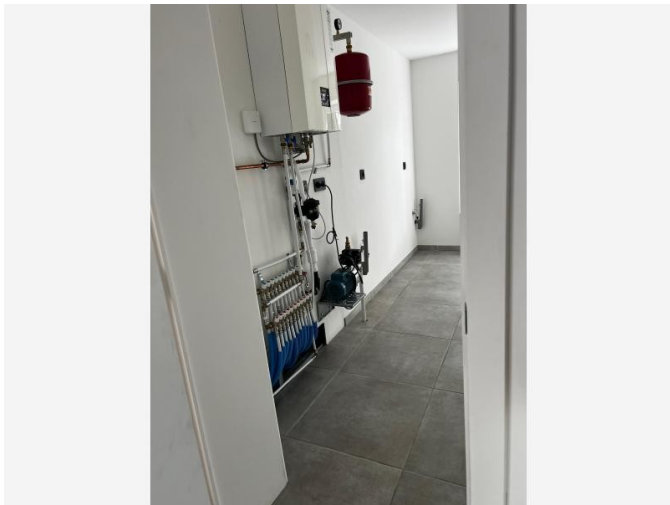
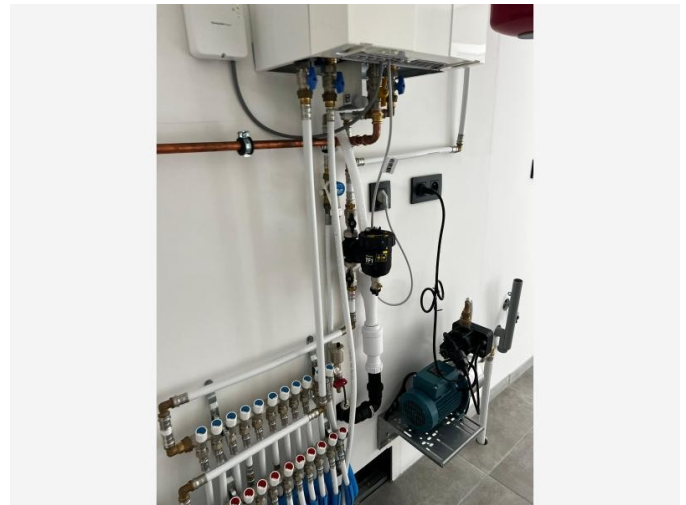
### Fiche 8: CV-ketel (niet verdacht)

| Beschrijving | Notitie | Terug te vinden op plannen |
|---|---|---|
| Fiche 8: CV-ketel (niet verdacht) | De CV-ketel (dichtingen, isolerend materiaal) is niet asbestverdacht. | - |
