Asbestinventarisatetest

Brugstraat 66, 8560 Wevelgem
Gemeenschappelijke delen

Attestnummer : 20230112-000207.000

Uitgegeven op : 12.01.2023

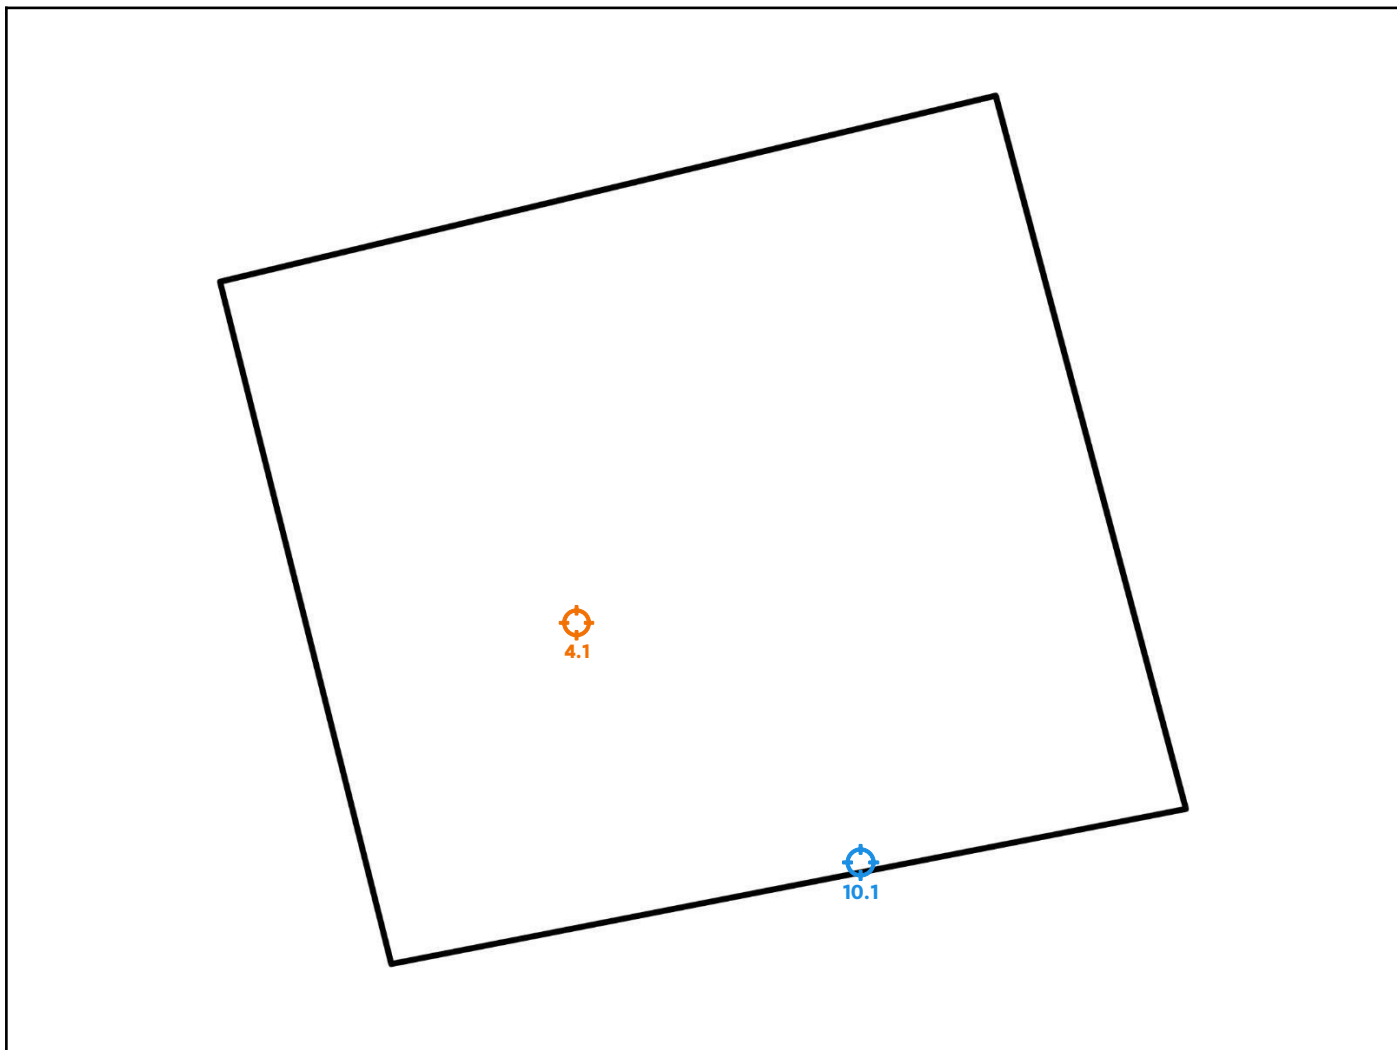
Plan 1.3: traphal. V+1

Beschrijving	Type	Actie
4. pleisterwerk plafond	Asbestmateriaal	Maatregelen nemen
4.1 Code: ID14	Puntmonster	-
10. Pleisterwerk muur v+2	Geen asbest	-
10.1 Code: ID13	Mengmonster	-

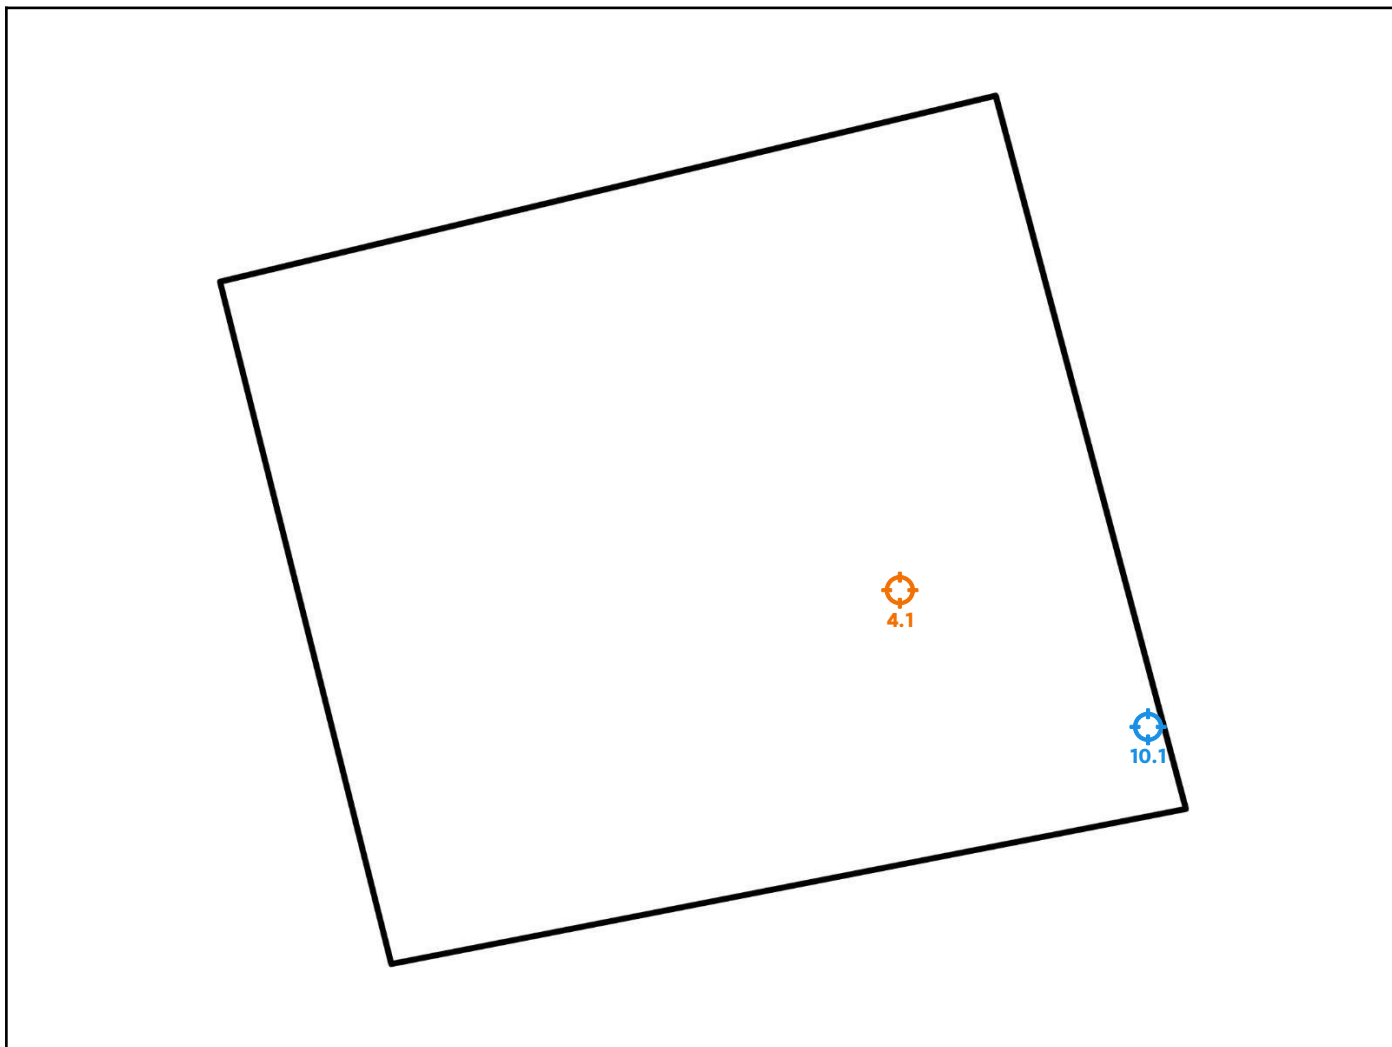
Plan 1.4: traphal. V+0

Beschrijving	Type	Actie
4. pleisterwerk plafond	Asbestmateriaal	Maatregelen nemen
4.1 Code: ID14	Puntmonster	-
10. Pleisterwerk muur v+2	Geen asbest	-
10.1 Code: ID13	Mengmonster	-

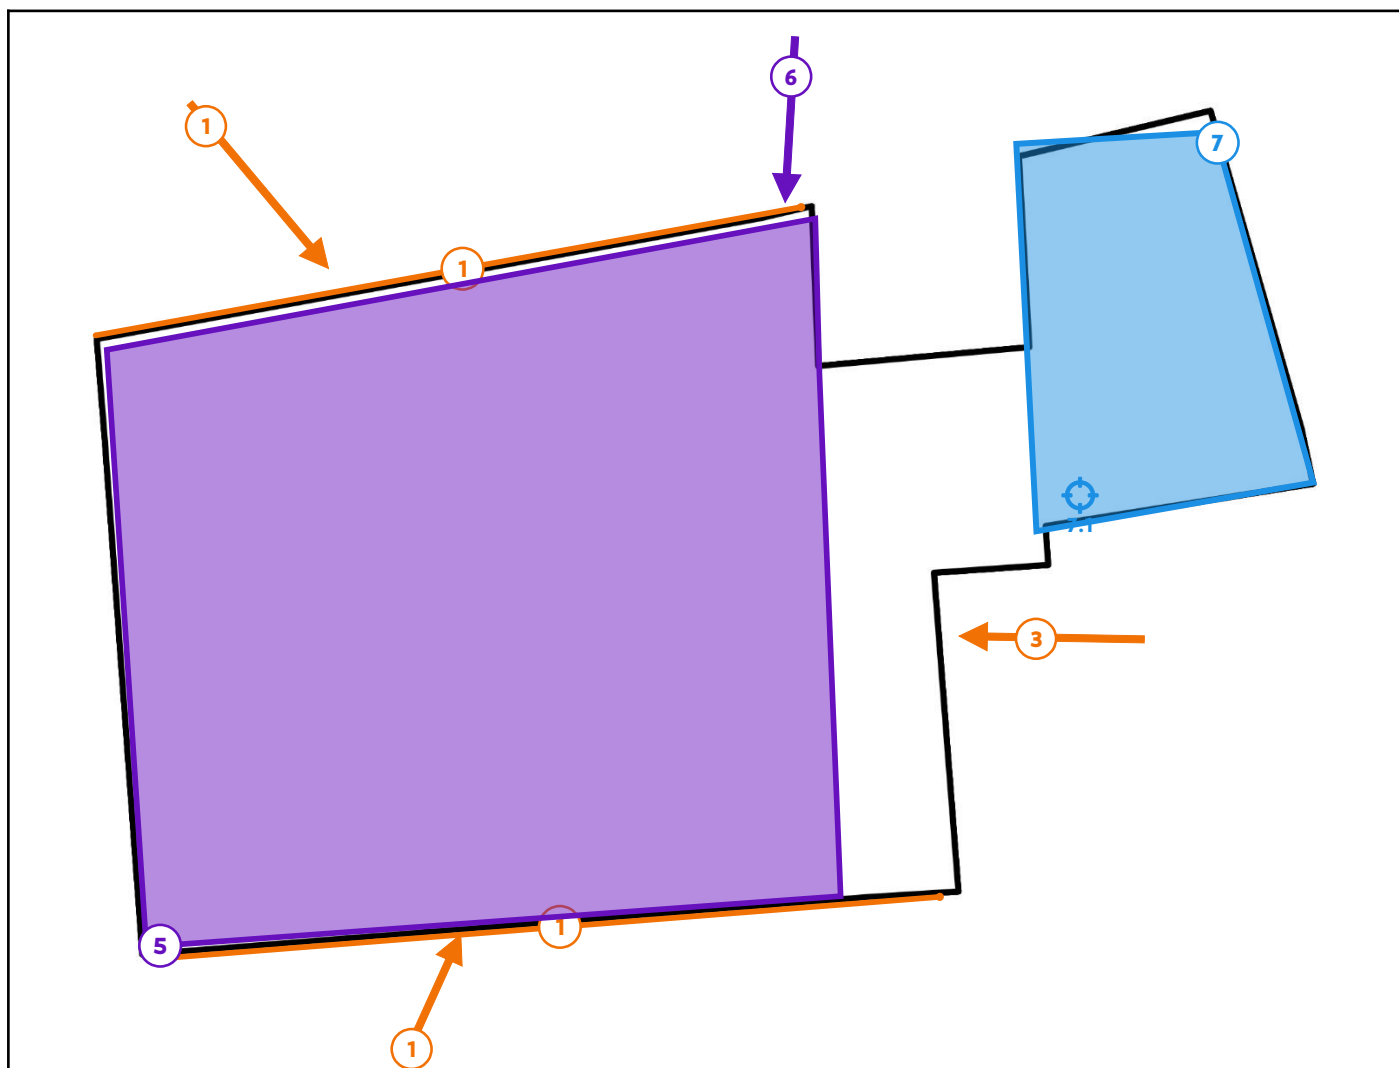
Plan 1.5: Hoofdgebouw plan

Beschrijving	Type	Actie
1. Gevelbekleding leien	Asbestmateriaal	Verwijderen
3. Afvoerbuis	Asbestmateriaal	Verwijderen
5. dakbedekking	Beperking	-
6. hemelwaterafvoer naar riolering	Advies	-
7. Dakbedekking roofing	Geen asbest	-
7.1 Code: ID15	Puntmonster	-

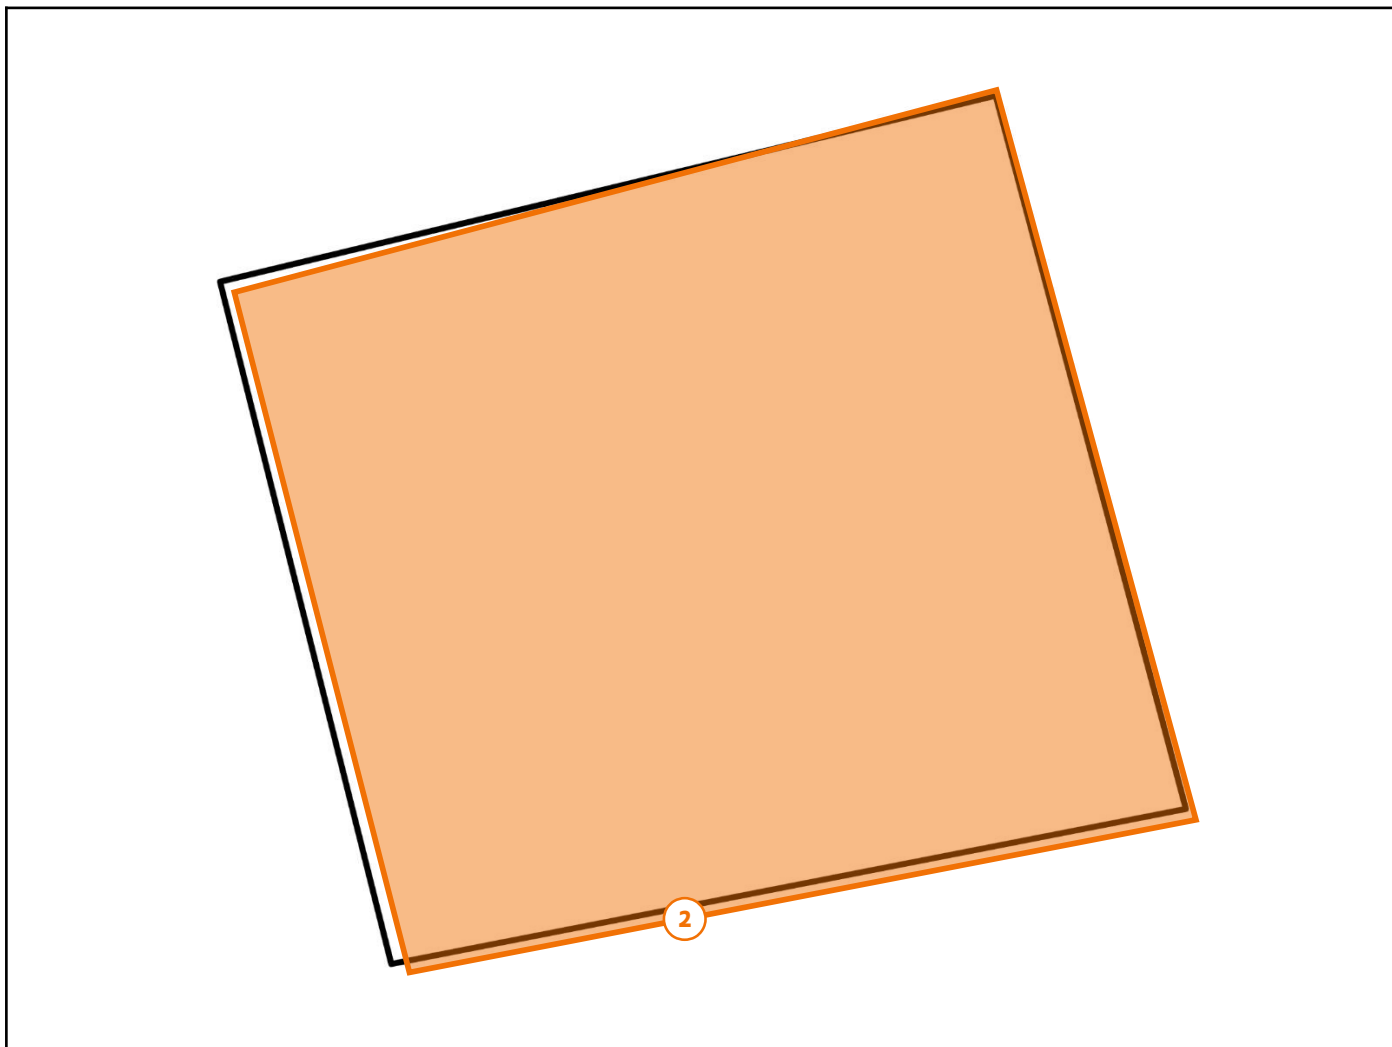
Plan 3.1: Bijgebouw plan

Beschrijving	Type	Actie
2. dakbedekking golfplaat	Asbestmateriaal	Verwijderen

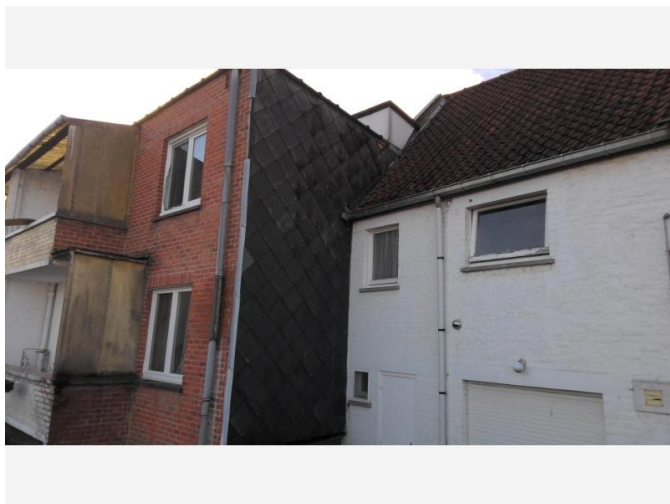
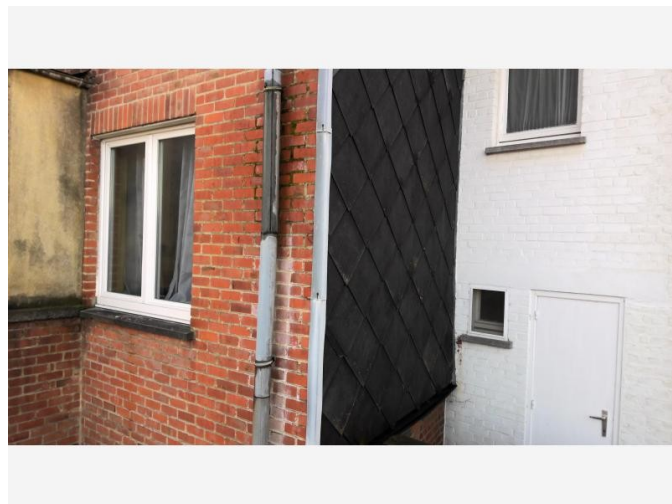
Het asbestmateriaal valt onder de mijlpaal van 2034.

Eindbeoordeling materiaalrisico	Verhoogd materiaalrisico en/of verhoogde kans op vezelvrijgave
---------------------------------	--

Gebondenheid	Categorie 1: hechtgebonden in oorsprong
Asbestsoort (vezeltype)	Alleen chrysotiel
Asbestconcentratie	Laag (< 50%)
Afschermingsgraad van het gehele materiaal	Geheel of deels vrij aan de buitenlucht
Toestand van het materiaal	Matig beschadigd, matig verweerd

Beschrijving	Gevelbekleding leien
Omgeving	Buiten
Primaire drager	Wand buitenschil
Asbestmateriaal	Dak- en gevelbekleding - Lei, shingle
Bindmiddel van asbestmateriaal	Cement
Gebondenheid op basis van bindmiddel	Hecht
Hoeveelheid (oppervlakte - aantal)	<ul style="list-style-type: none">• 50,00 m² - 1 stuk
Totale oppervlakte	50,00 m ²
Eenvoudig bereikbaar	Ja
Bevestigingswijze	<ul style="list-style-type: none">• Geklemd• Genageld, geniet

Verwijderen

- Zorg voor een veilig beheer. Vermijd het beschadigen van het asbestmateriaal. Controleer de toestand jaarlijks op wijzigingen.

- Eenvoudige handelingen: mag via doe-het-zelf of door werknemer(s) met opleidingsattest eenvoudige handelingen
Deze toepassing kan via eenvoudige handeling verwijderd worden. Door de hoogte van meer dan 3,5 meter adviseren wij om dit te laten verwijderen door een gekwalificeerde vakman die beschikt over het opleidingsattest 'Asbestverwijdering eenvoudige handelingen'. Bij het verwijderen moet steeds rekening worden gehouden met alle milieu- en veiligheidsvoorschriften.

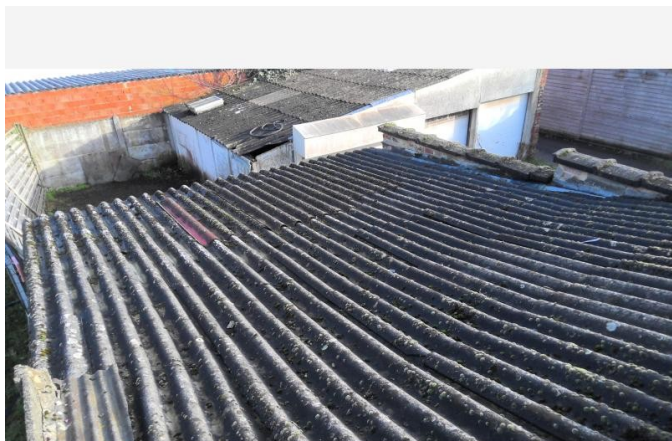
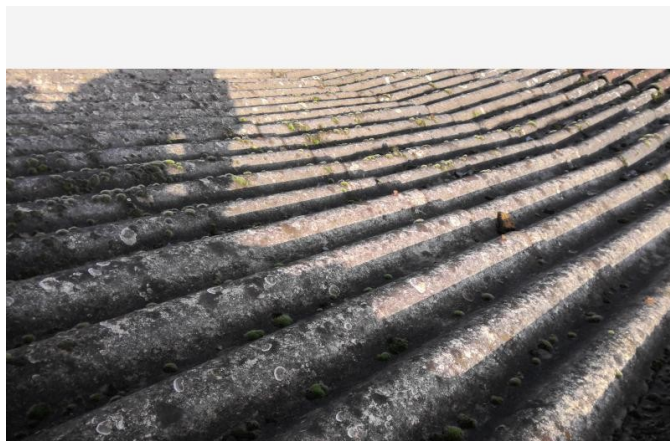
Het asbestmateriaal valt onder de mijlpaal van 2034.

Eindbeoordeling materiaalrisico	Verhoogd materiaalrisico en/of verhoogde kans op vezelvrijgave
---------------------------------	--

Gebondenheid	Categorie 1: hechtgebonden in oorsprong
Asbestsoort (vezeltype)	Alleen chrysotiel
Asbestconcentratie	Laag (< 50%)
Afschermingsgraad van het gehele materiaal	Geheel of deels vrij aan de buitenlucht
Toestand van het materiaal	Matig beschadigd, matig verweerd

Beschrijving	dakbedekking golfplaat
Omgeving	Grenst aan binnen- en buitenlucht
Primaire drager	Schuin dak
Asbestmateriaal	Dak- en gevelbekleding - Golfplaat
Bindmiddel van asbestmateriaal	Cement
Gebondenheid op basis van bindmiddel	Hecht
Hoeveelheid (oppervlakte - aantal)	<ul style="list-style-type: none">• 40,00 m² - 1 stuk
Totale oppervlakte	40,00 m ²
Eenvoudig bereikbaar	Ja
Bevestigingswijze	<ul style="list-style-type: none">• Geschroefd
Identificatiemethode	Vaststelling zonder monsternamen

Verwijderen

- Zorg voor een veilig beheer. Vermijd het beschadigen van het asbestmateriaal. Controleer de toestand jaarlijks op wijzigingen.

- Eenvoudige handelingen: mag via doe-het-zelf of door werknemer(s) met opleidingsattest eenvoudige handelingen
Deze toepassing kan het veiligst verwijderd worden via eenvoudige handeling door een gekwalificeerde vakman die beschikt over het opleidingsattest 'Asbestverwijdering eenvoudige handelingen'. Bij het verwijderen moet steeds rekening worden gehouden met alle milieu- en veiligheidsvoorschriften.

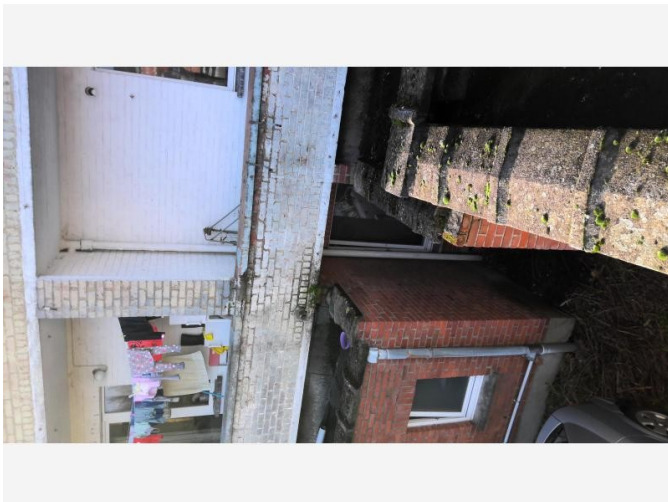
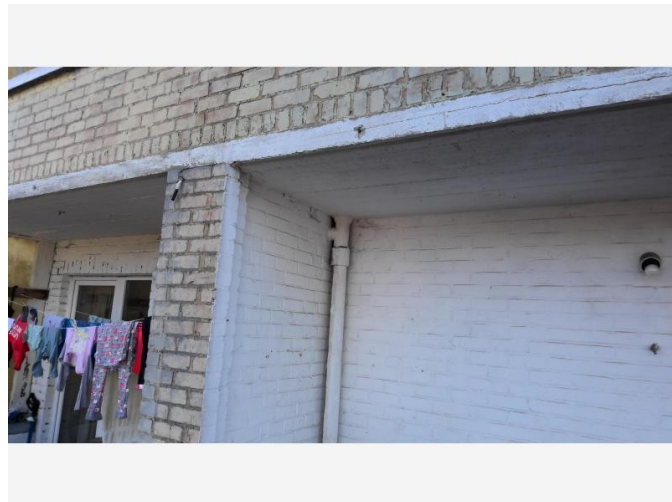
Het asbestmateriaal valt onder de mijlpaal van 2040.

Eindbeoordeling materiaalrisico	Verhoogd materiaalrisico en/of verhoogde kans op vezelvrijgave
---------------------------------	--

Gebondenheid	Categorie 1: hechtgebonden in oorsprong
Asbestsoort (vezeltype)	Alleen chrysotiel
Asbestconcentratie	Laag (< 50%)
Afschermingsgraad van het gehele materiaal	Geheel of deels vrij aan de buitenlucht
Toestand van het materiaal	Matig beschadigd, matig verweerd

Beschrijving	Afvoerbuis
Omgeving	Buiten
Primaire drager	Infrastructuur hemelwater (opvang en afvoer)
Asbestmateriaal	Buis, koker, leiding, pijp, doorvoer
Bindmiddel van asbestmateriaal	Cement
Gebondenheid op basis van bindmiddel	Hecht
Hoeveelheid (lengte - omtrek - dikte - aantal)	<ul style="list-style-type: none">• 6,00 m - 20,00 cm - 1,00 cm - 1 stuk
Totaal volume	0,012 m ³
Eenvoudig bereikbaar	Ja
Bevestigingswijze	<ul style="list-style-type: none">• Geklemd
Identificatiemethode	Vaststelling zonder monsternamen

Verwijderen

- Zorg voor een veilig beheer. Vermijd het beschadigen van het asbestmateriaal. Controleer de toestand jaarlijks op wijzigingen.

- Eenvoudige handelingen: mag via doe-het-zelf of door werknemer(s) met opleidingsattest eenvoudige handelingen
Deze toepassing zit geklemd en kan daarom het veiligst verwijderd worden door een gekwalificeerde vakman die beschikt over het opleidingsattest 'Asbestverwijdering eenvoudige handelingen'. Bij het verwijderen moet steeds rekening worden gehouden met alle milieu- en veiligheidsvoorschriften.

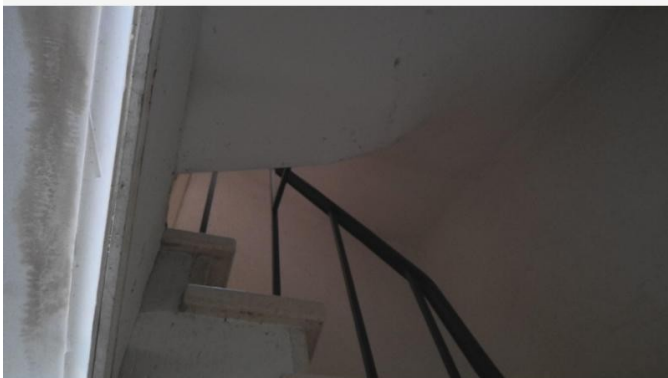
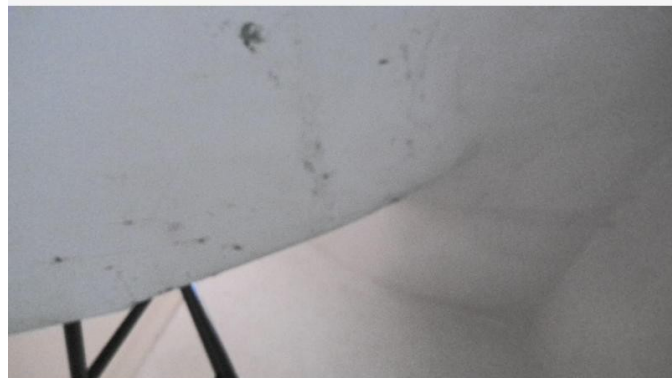
Het asbestmateriaal valt onder de mijlpaal van 2034.

Eindbeoordeling materiaalrisico	Verhoogd materiaalrisico en/of verhoogde kans op vezelvrijgave
---------------------------------	--

Gebondenheid	Categorie 2: niet-hechtgebonden met matrix
Asbestsoort (vezeltype)	Alleen chrysotiel
Asbestconcentratie	Laag (< 50%)
Afschermingsgraad van het gehele materiaal	Geheel of deels (ook) vrij aan de binnenlucht
Toestand van het materiaal	Matig beschadigd, matig verweerd

#	Type	Referentie	Resultaat
4.1	Puntmonster	ID14	Chrysotiel

Beschrijving	pleisterwerk plafond
Omgeving	Binnen
Primaire drager	Plafond
Asbestmateriaal	In-situ afwerkingslagen - Pleisterwerk (wand, plafond, ...)
Bindmiddel van asbestmateriaal	Gips - kalk
Gebondenheid op basis van bindmiddel	Niet-hechtgebonden
Hoeveelheid (oppervlakte - dikte - aantal)	• 250,00 m ² - 0,50 cm - 1 stuk
Totaal volume	1,25 m ³

Maatregelen nemen

- Zorg voor een veilig beheer. Vermijd het beschadigen van het asbestmateriaal. Controleer de toestand jaarlijks op wijzigingen.

- Hermetische zone (erkend asbestverwijderaar)
Bij het verwijderen van pleisterwerk is er een hoog risico op het vrijkomen van asbestvezels. Het mag enkel verwijderd worden door een erkend asbestverwijderaar met een hermetische zone.

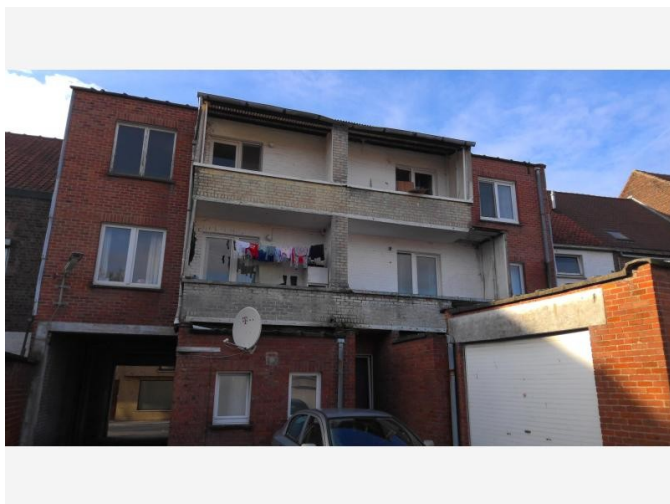
Permanente beperking

Reden: Het te onderzoeken materiaal situeert zich hoger dan 3,50 m te rekenen vanaf een veilige ondergrond

Uitleg van de asbestdeskundige: Dakbedekking van het appartement kon niet onderzocht worden. De te onderzoeken gedeelte ligt hoger dan 3,5m

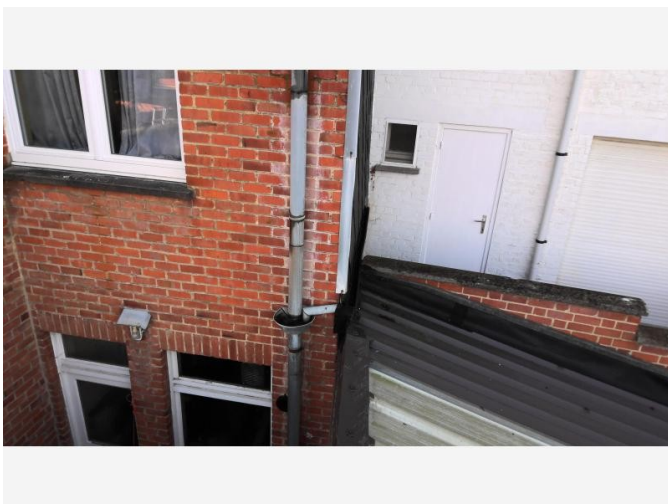
Hemelwater dat afstroomt van de leiein wordt via een dakgoot afgevoerd naar de riolering op straat

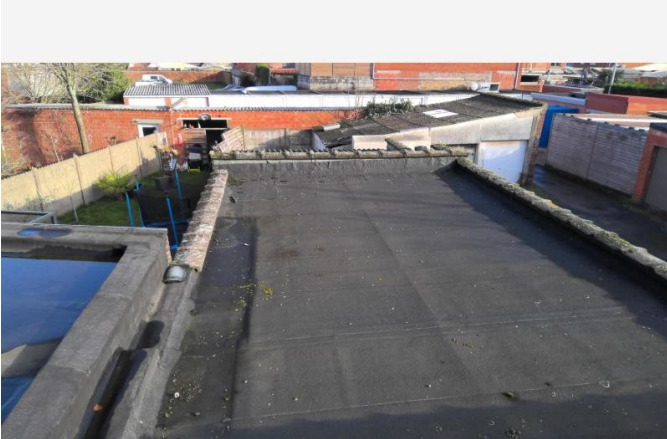
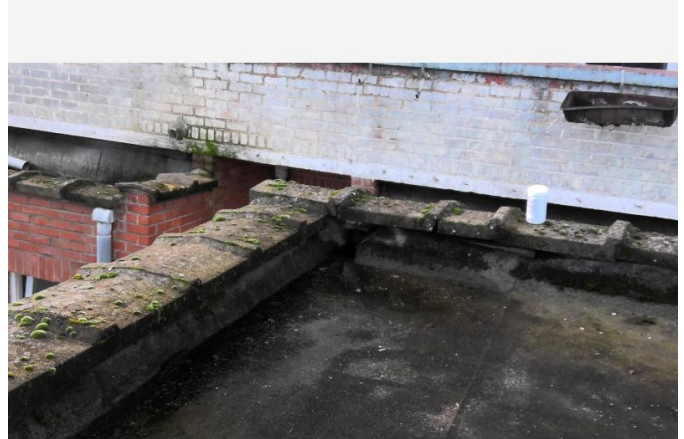
Fiche 7: Dakbedekking roofing

Geen asbest

#	Type	Referentie	Resultaat
7.1	Puntmonster	ID15	Geen asbest

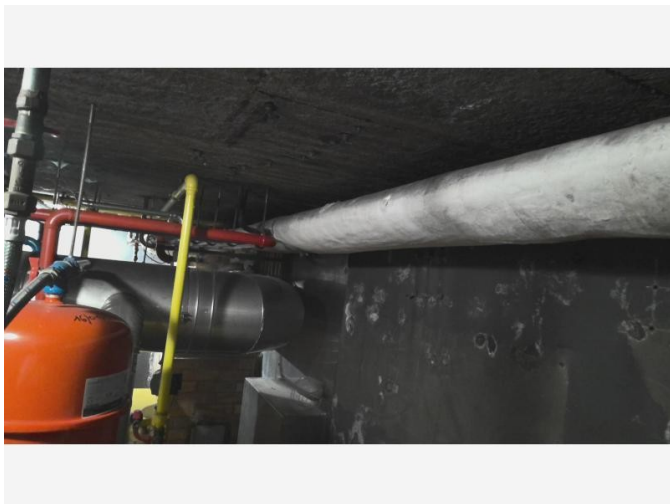
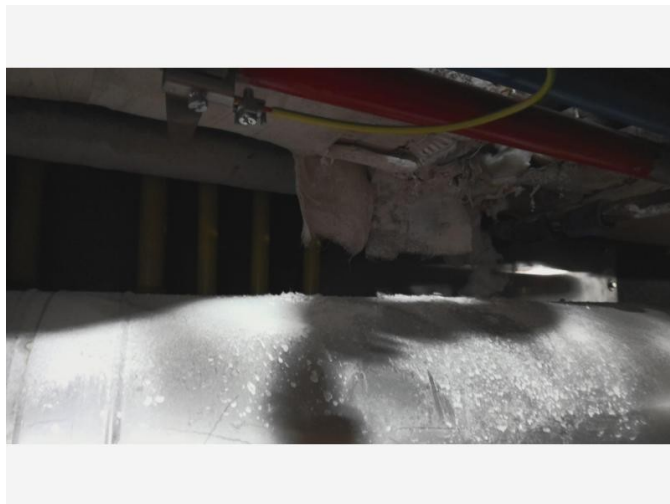
Geen asbest

#	Type	Referentie	Resultaat
8.1	Mengmonster	ID17	Geen asbest

Beschrijving	Leidingisolatie (recht stuk)
Omgeving	Binnen
Primaire drager	HVAC infrastructuur en uitrusting
Bindmiddel van materiaal	Gips - kalk

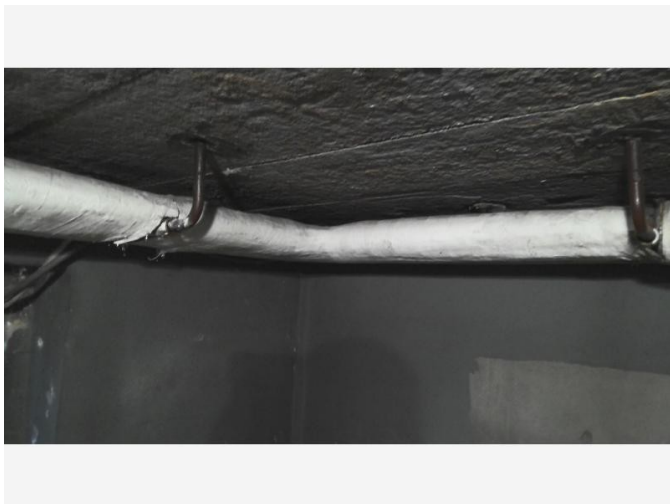
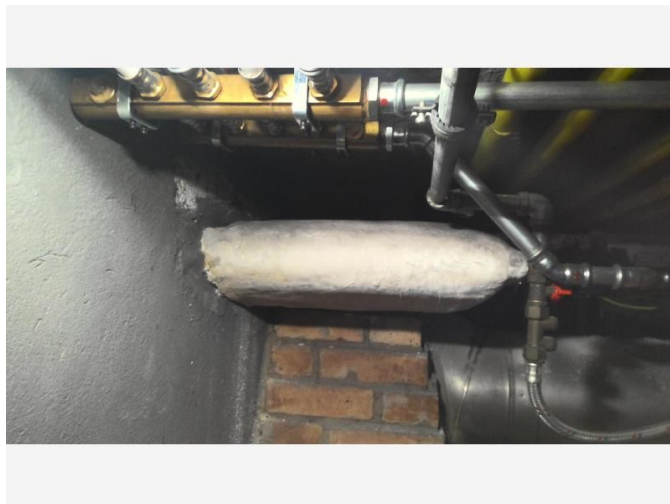
Fiche 9: Leidingisolatie (bocht)

Geen asbest

#	Type	Referentie	Resultaat
9.1	Mengmonster	ID16	Geen asbest

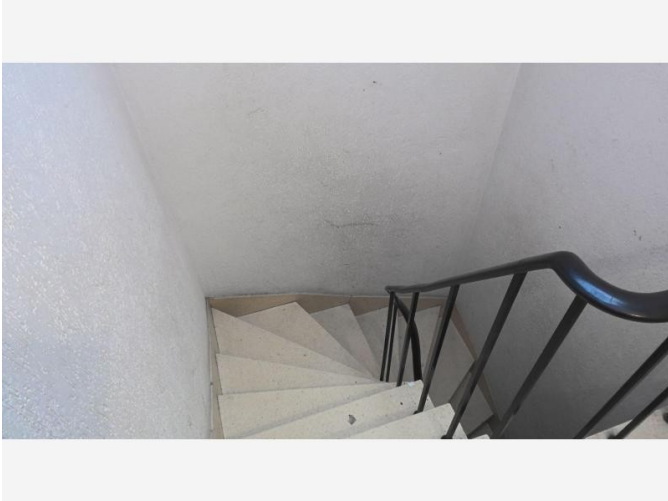
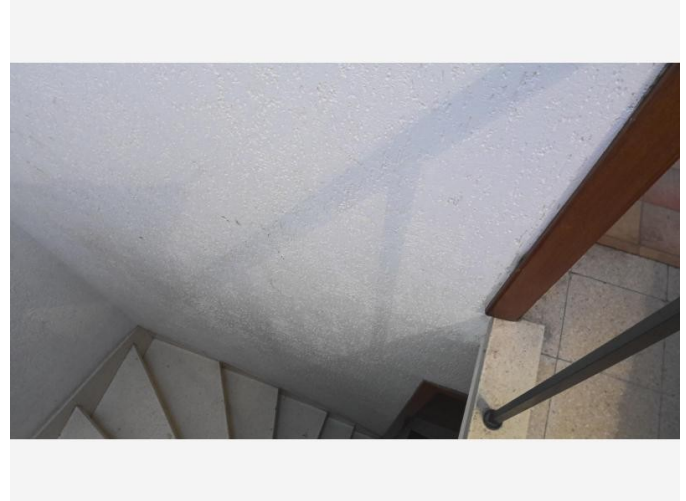
Fiche 10: Pleisterwerk muur v+2

Geen asbest

#	Type	Referentie	Resultaat
10.1	Mengmonster	ID13	Geen asbest
