Asbestinventarisatetest

Hippodroomstraat 12/0005, 8530 Harelbeke

Attestnummer : 20250616-000132.000

Uitgegeven op : 16.06.2025

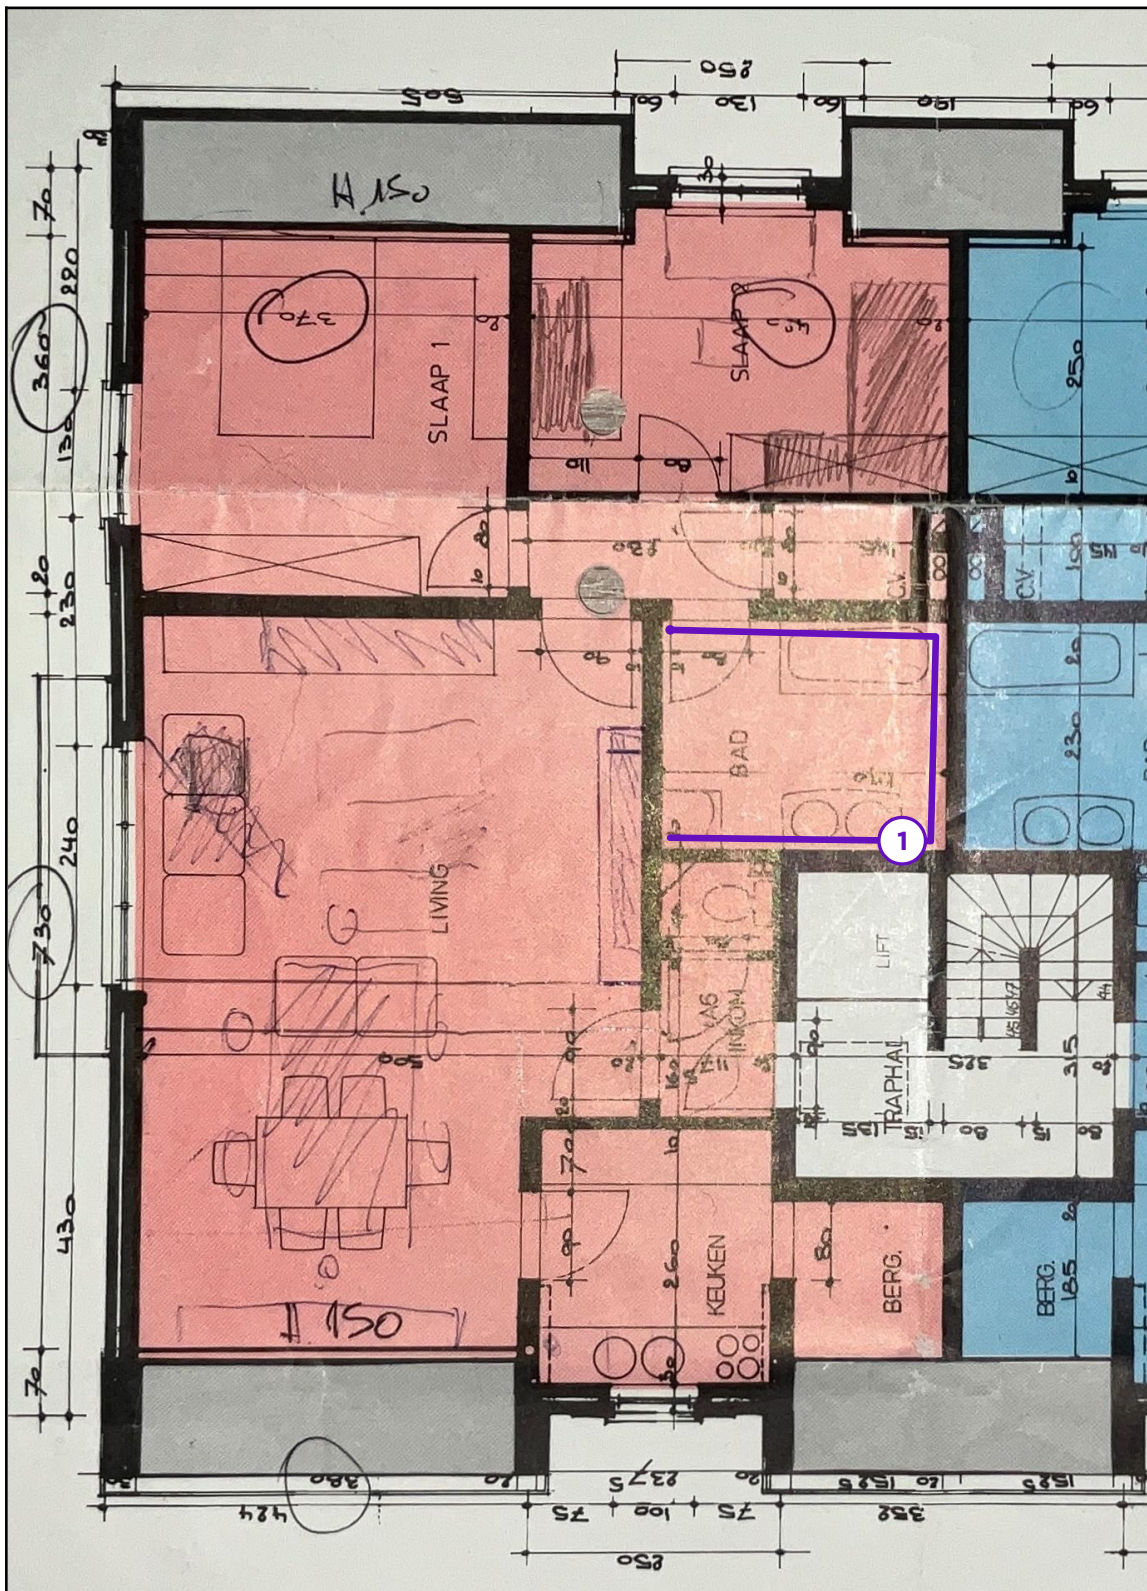
Plan 1.1: Appartement

1. Lijm faiencetegels	Advies	-
-----------------------	--------	---

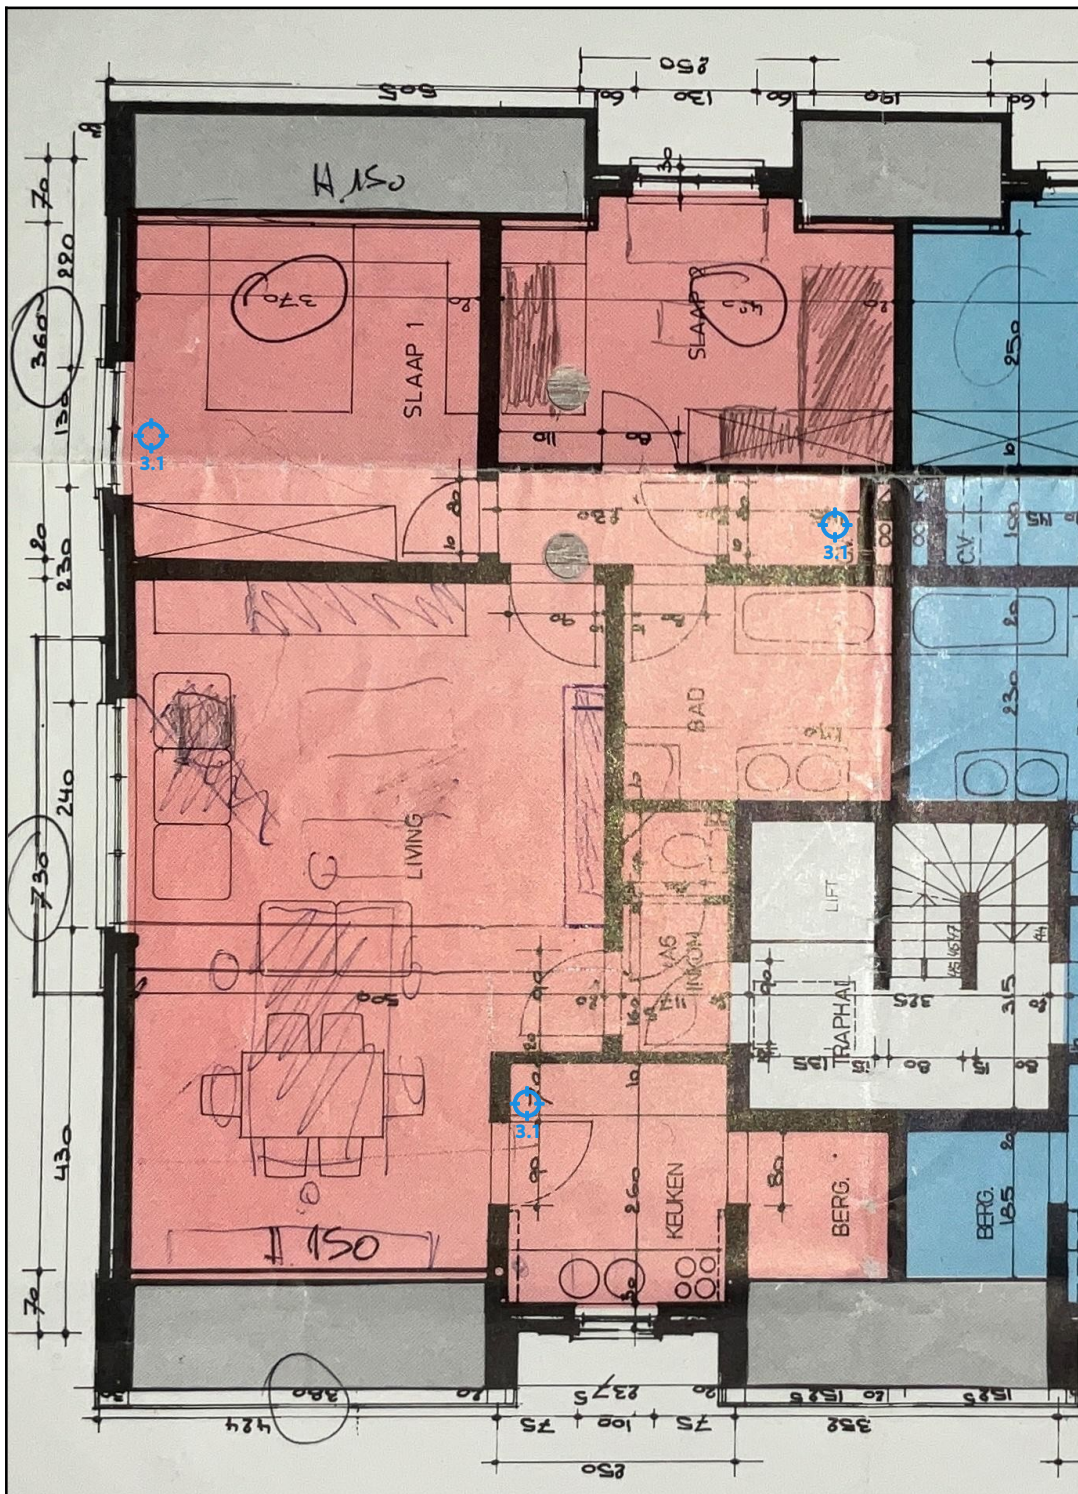
Plan 1.2: Appartement (kopie 1)

3 Alle muren zijn bezet met pleisterwerk

3. Pleisterwerk wanden	Geen asbest	-
3.1 Code: MM01	Mengmonster	-

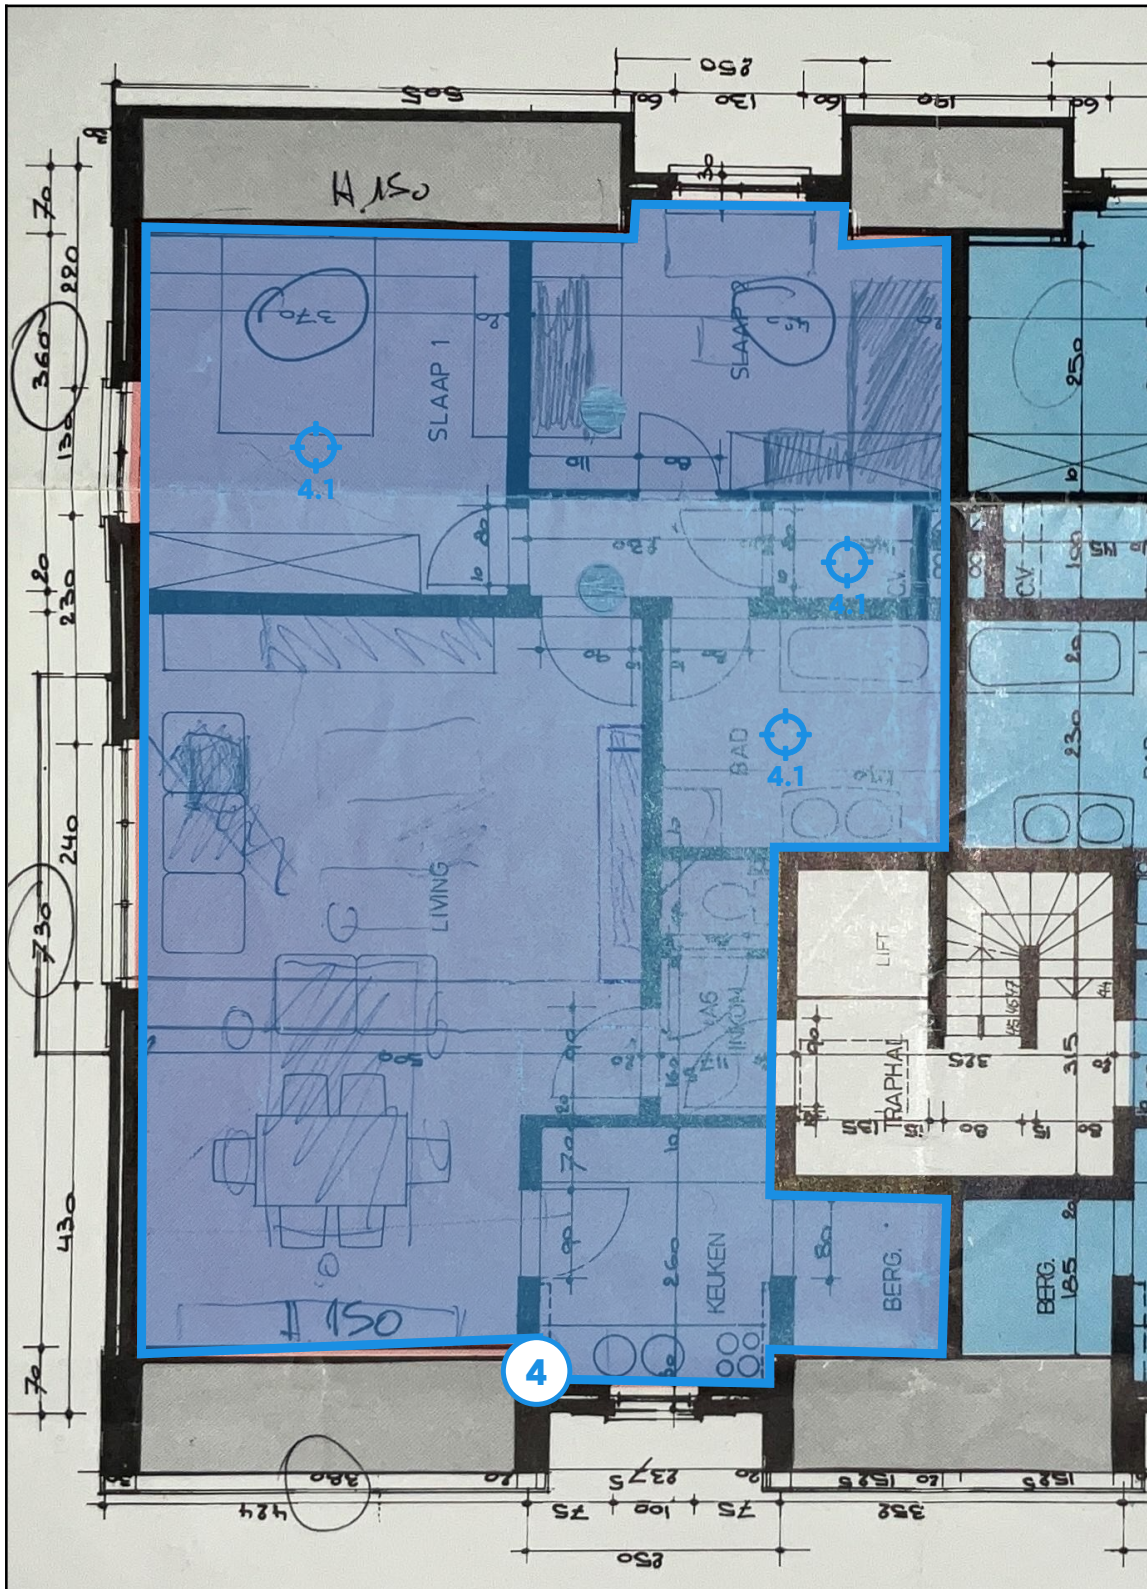
Plan 1.3: Appartement (kopie 2)

4. Pleisterwerk plafonds	Geen asbest	-
4.1 Code: MM02	Mengmonster	-

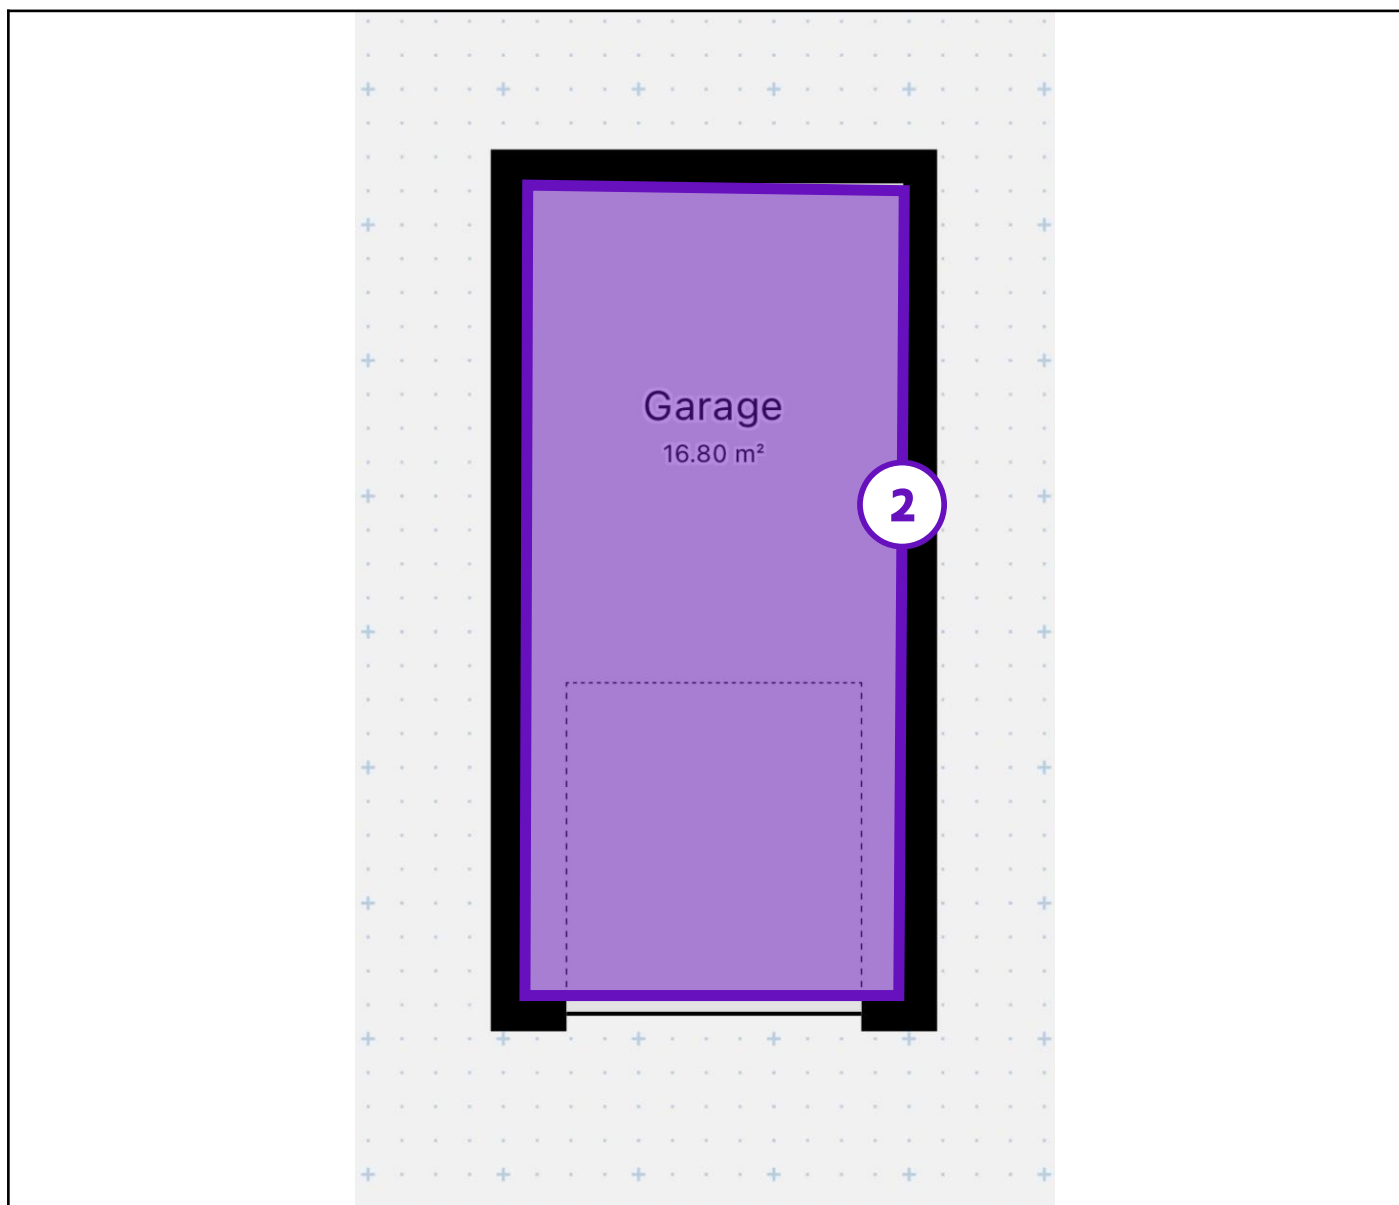
Plan 2.1: Garage 20

Beschrijving	Type	Actie
2. Herkalith plafond garage	Advies	-

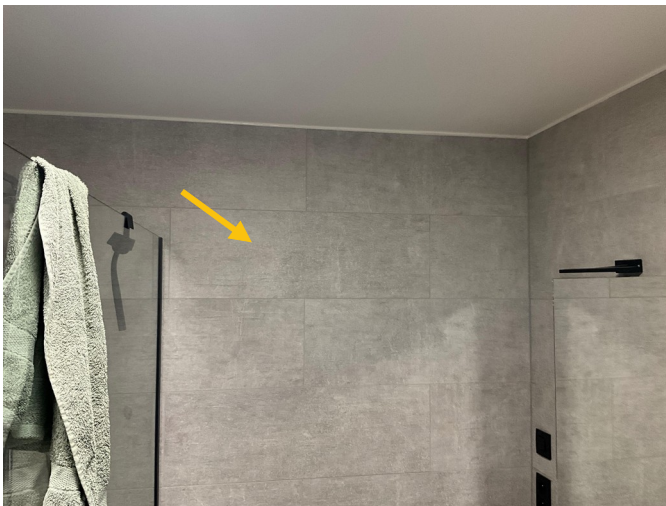
Vrije foto

De lijm van de faiencetegels zal niet-asbesthoudend zijn, want dit zijn recente tegels.

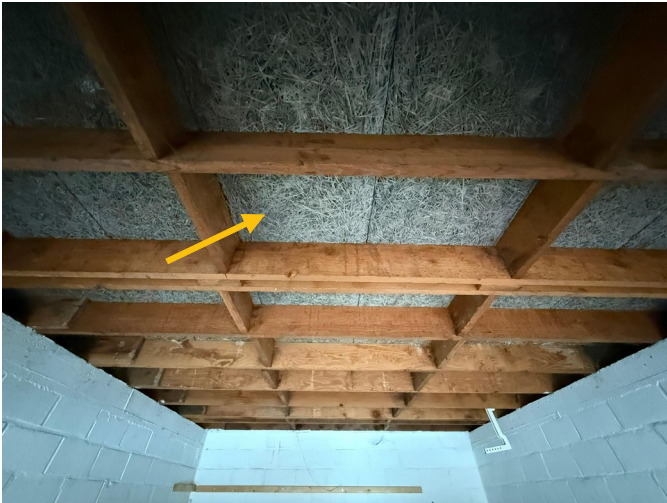
Vrije foto

Herkalith kan asbesthoudende materialen bevatten. Langs de onderzijde werd geen asbest aangetroffen, maar deze kan aanwezig zijn aan de bovenzijde. Waakzaamheid is geboden.

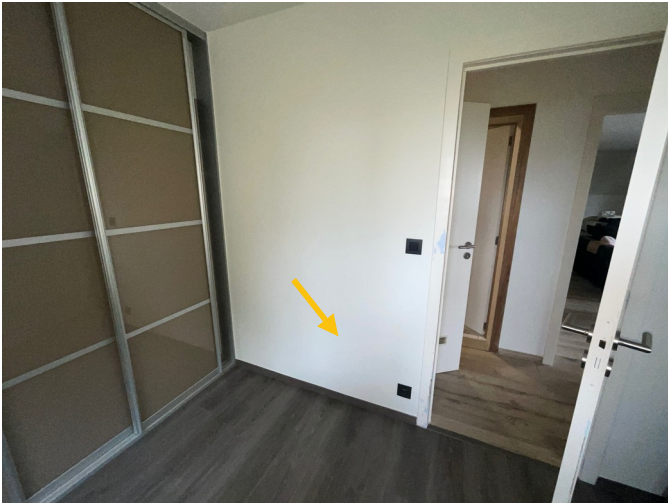
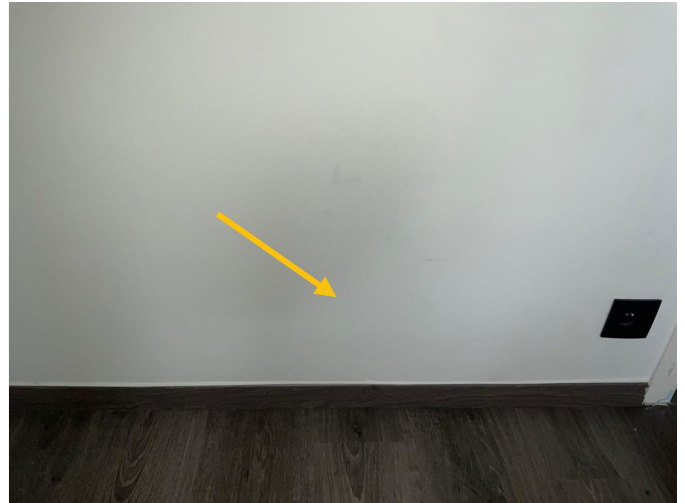
Fiche 3: Pleisterwerk wanden

Geen asbest

#	Type	Referentie	Resultaat
3.1	Mengmonster	MM01	Geen asbest

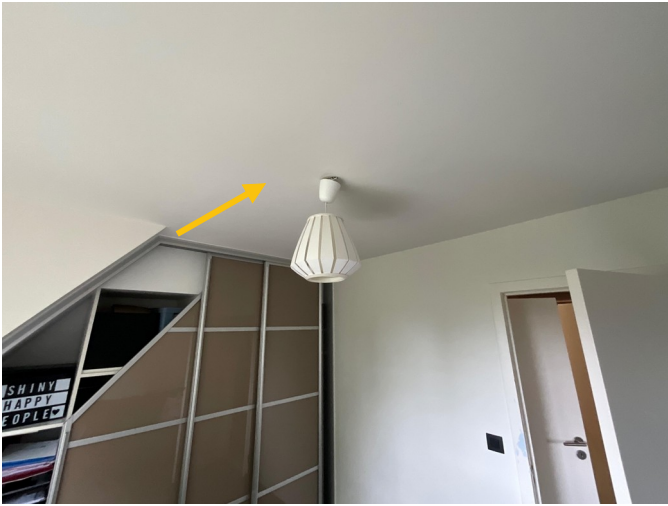
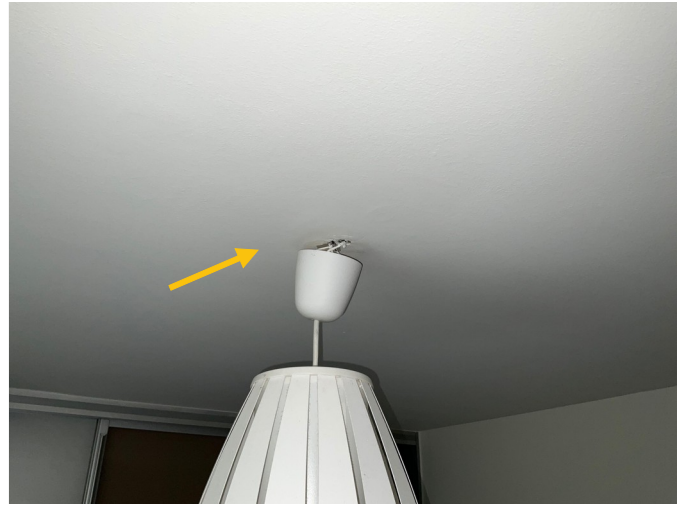
Fiche 4: Pleisterwerk plafonds

Geen asbest

#	Type	Referentie	Resultaat
4.1	Mengmonster	MM02	Geen asbest
