# Asbestinventarisatattest

Braamakerstraat 35, 8540 Deerlijk

Attestnummer : 20260624-000016.000

**Niet-asbestveilig**

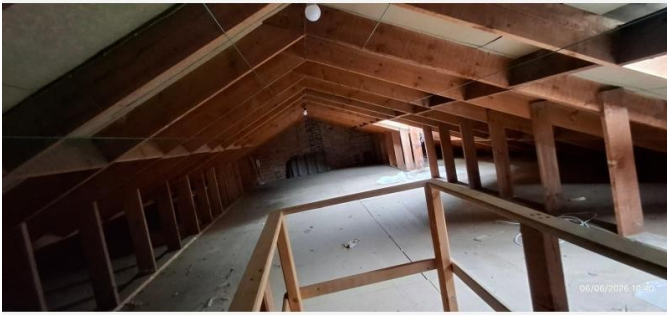
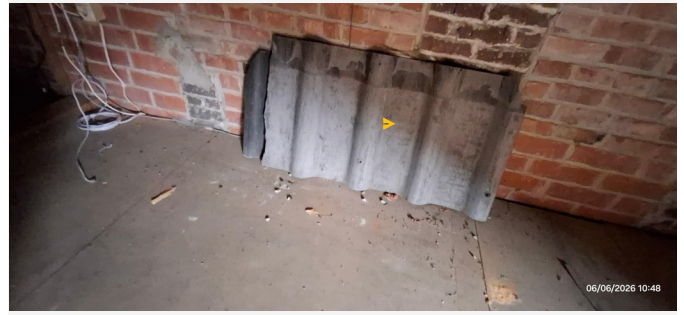
| Beschrijving | afval op zolder |
| Aanwezige resten | enkele golfplaten als reserve voor het dak |
| Asbestmaterialen | <ul style="list-style-type: none"><li>Dak- en gevelbekleding - Golfplaat</li></ul> |
| Hoeveelheid (gewicht - aantal) | <ul style="list-style-type: none"><li>5,00 kg - 1 stuk</li></ul> |

**Dringend verwijderen**

- Verwijder het asbestafval.

- Eenvoudige handelingen: mag via doe-het-zelf of door werknemer(s) met opleidingsattest eenvoudige handelingen kan via dhz verwijderd worden als het op zijn geheel dubbel verpakt naar erkend inzamelpunt wordt gevoerd - verwijderaar dient een beschermend pak en een FFP3-stofmakser te dragen

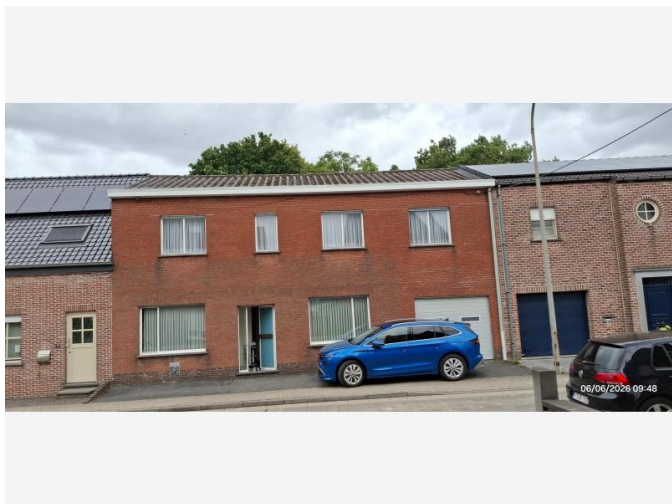
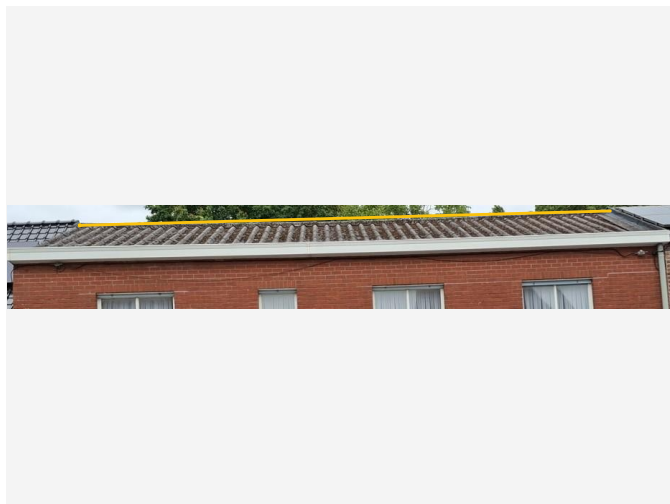
| Eindbeoordeling materiaalrisico | Verhoogd materiaalrisico en/of verhoogde kans op vezelvrijgave |

| Asbestsoort (vezeltype) | Crocidoliet aanwezig |
| Toestand van het materiaal | Matig beschadigd, matig verweerd |

| Beschrijving | nok dak |
| Asbestmateriaal | Dak- en gevelbekleding - Nok, windveer, boeiboord |

**Verwijderen**

- Verwijder dit asbestmateriaal zo snel mogelijk. Volg de toestand goed op.
- Hemelwater dat afspoelt van asbestcement daken of gevels kan asbestdeeltjes bevatten. Gebruik het enkel voor gesloten circuits (bv. spoelen toiletten). Reinig na het vervangen van het dak of de gevel de dakgoten en regenwaterput of -ton om asbesthoudend sediment of slib te verwijderen

- Eenvoudige handelingen: mag via doe-het-zelf of door werknemer(s) met opleidingsattest eenvoudige handelingen  
gezien de complexiteit: door aannemer met opleidingsattest eenvoudige handelingen uit te voeren - asbestverwijderaar dient een beschermend pak en een motorgestuurde FFP3-stofmasker te dragen - asbestafval dubbel verpakt naar erkend inzamelpunt te voeren

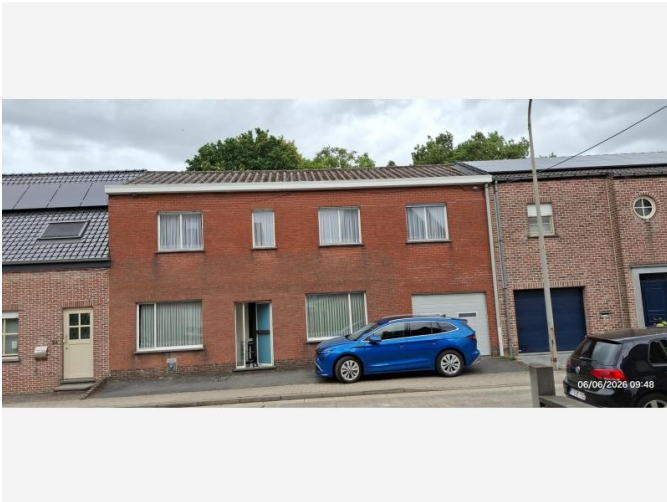
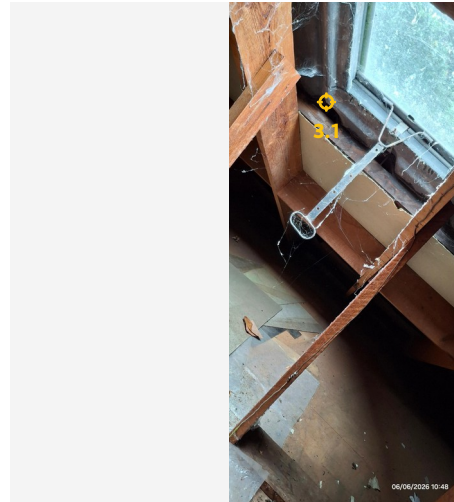
| Eindbeoordeling materiaalrisico | Verhoogd materiaalrisico en/of verhoogde kans op vezelvrijgave |

| Asbestsoort (vezeltype) | Crocidoliet aanwezig |
| Toestand van het materiaal | Matig beschadigd, matig verweerd |

| # | Type | Referentie | Resultaat |
|---|---|---|---|
| 3.1 | Puntmonster | 9 | Chrysotiel, Crocidoliet |

| Beschrijving | golfplaten hoofdgebouw |

Verwijderen

- Verwijder dit asbestmateriaal zo snel mogelijk. Volg de toestand goed op.
- Hemelwater dat afspoelt van asbestcement daken of gevels kan asbestdeeltjes bevatten. Gebruik het enkel voor gesloten circuits (bv. spoelen toiletten). Reinig na het vervangen van het dak of de gevel de dakgoten en regenwaterput of -ton om asbesthoudend sediment of slib te verwijderen

- Eenvoudige handelingen: mag via doe-het-zelf of door werknemer(s) met opleidingsattest eenvoudige handelingen  
gezien de complexiteit: door aannemer met opleidingsattest eenvoudige handelingen uit te voeren - asbestverwijderaar dient een beschermend pak en een motorgestuurde FFP3-stofmasker te dragen - asbestafval dubbel verpakt naar erkend inzamelpunt te voeren

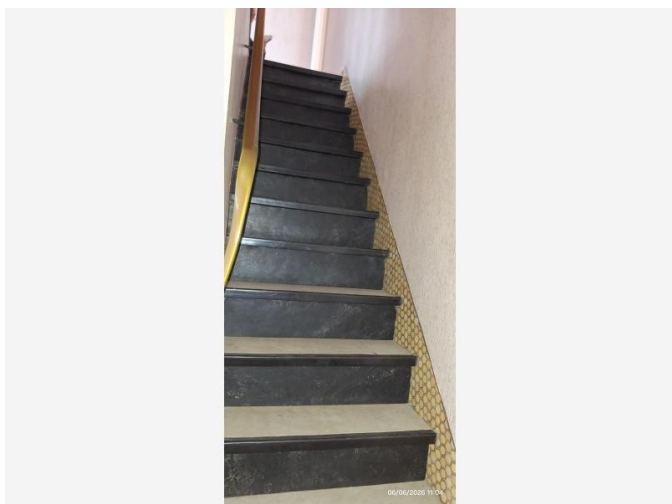
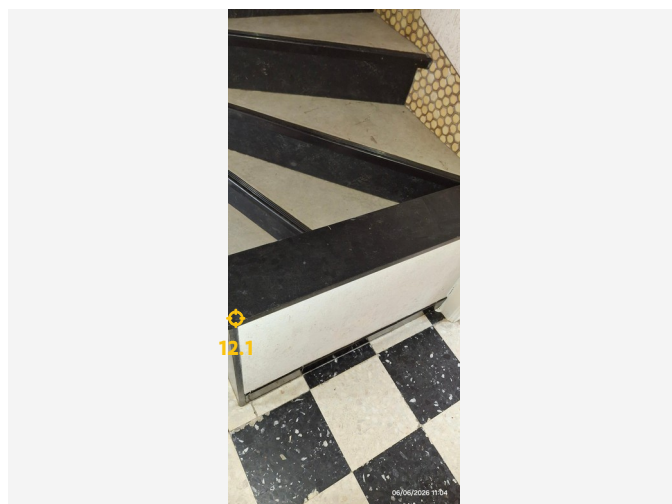
## Fiche 12: opstaande randen gv naar v1 en muurtje gang en trap keuken

Asbestmateriaal
