# Asbestinventarisatetest

Oostrozebeeksestraat 127, 8710 Wielsbeke

Attestnummer : 20250821-000100.000

Uitgegeven op : 21.08.2025

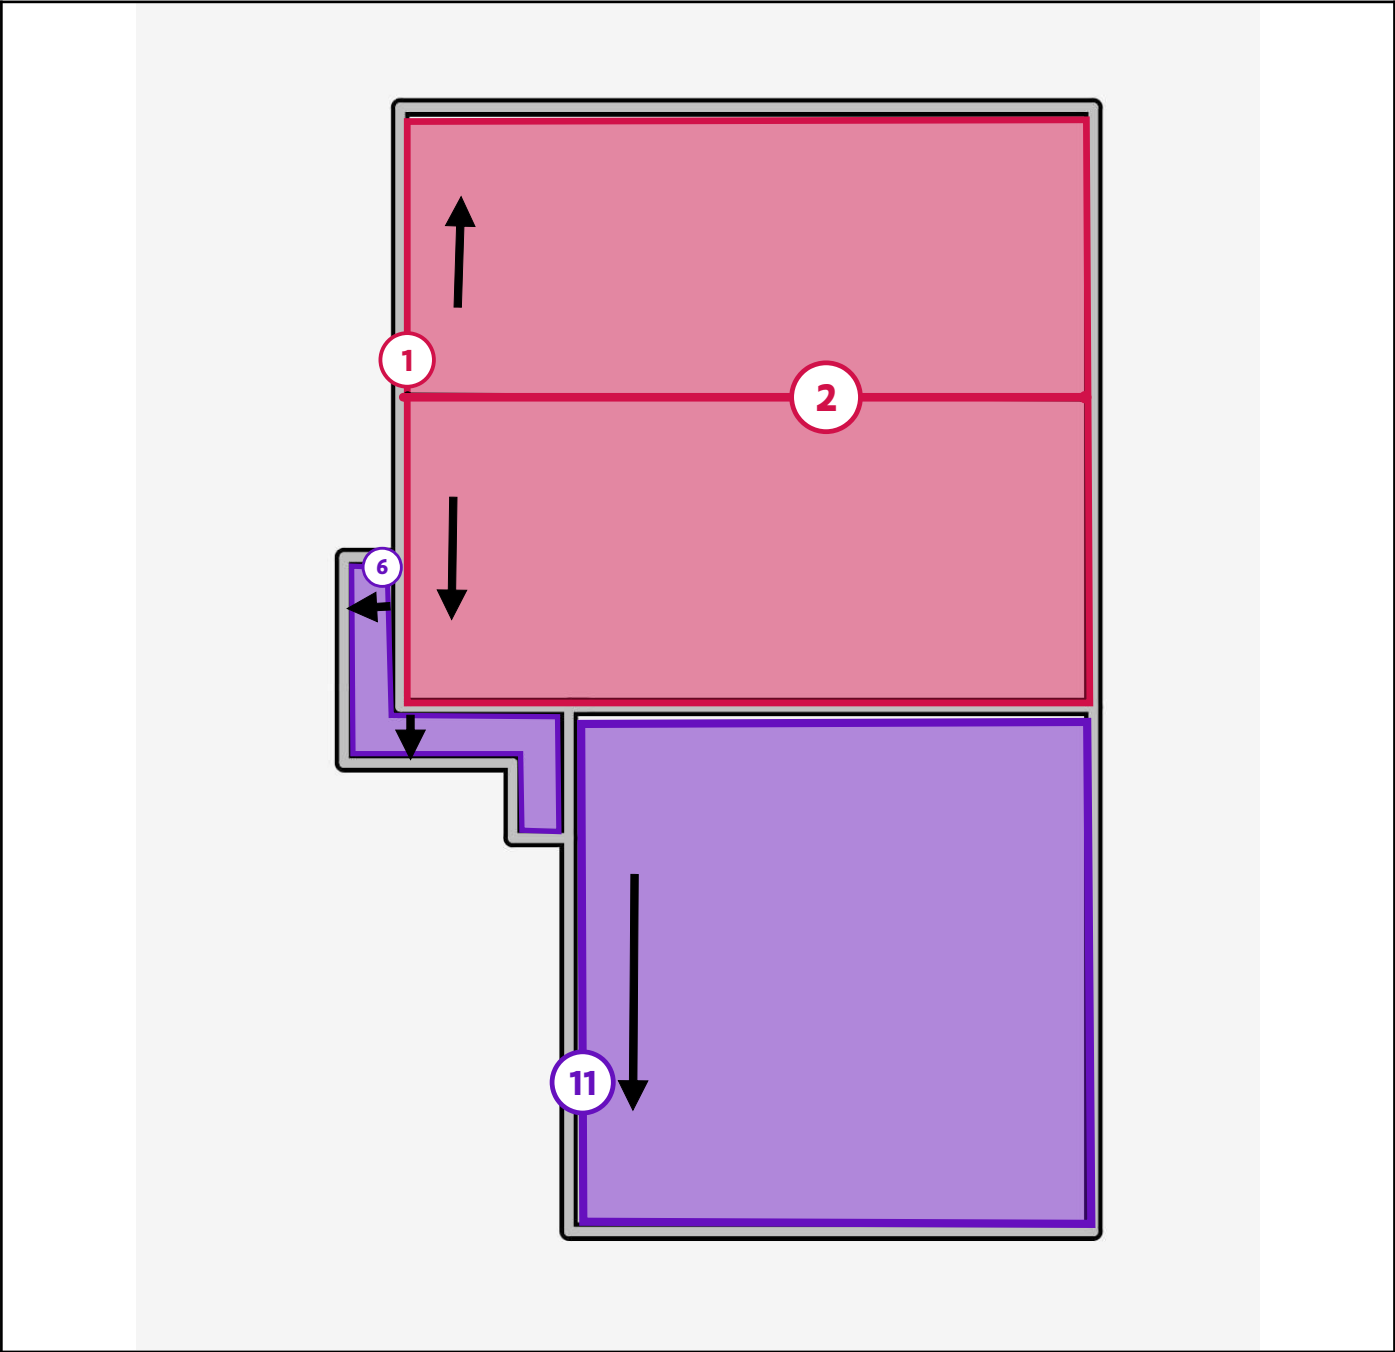
# Plan 1.6: dakenplan

| Beschrijving | Type | Actie |
|---|---|---|
| 1. 5 J Golfplaten asbest binnenluchtstromen | Asbestmateriaal | Dringend verwijderen |
| 2. 5 J asbestnokken/ binnenluchtstromen | Asbestmateriaal | Dringend verwijderen |

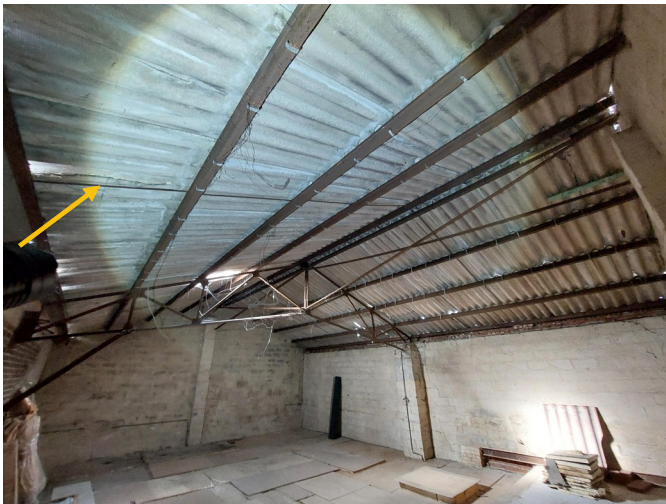
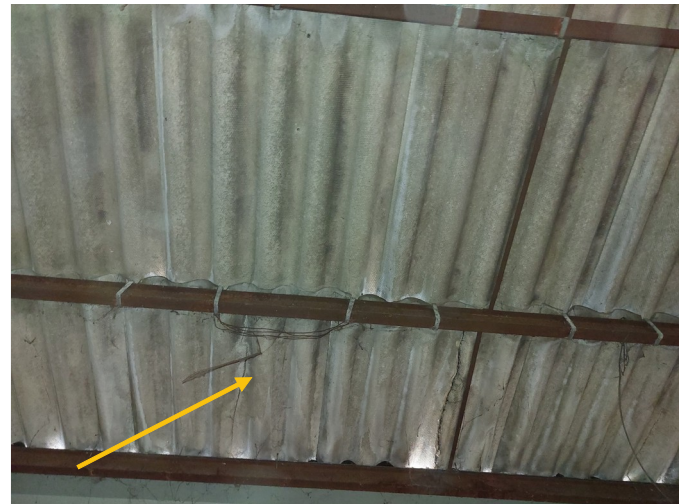
| Eindbeoordeling materiaalrisico | Hoog materiaalrisico en/of hoge kans op vezelvrijgave |

| Asbestsoort (vezeltype) | Crocidoliet aanwezig |
| Toestand van het materiaal | Matig beschadigd, matig verweerd |

| Beschrijving | 5 J Golfplaten asbest binnenluchtstromen |
| Asbestmateriaal | Dak- en gevelbekleding - Golfplaat |
| Hoeveelheid (oppervlakte - aantal) | <ul style="list-style-type: none"><li>• 126,00 m<sup>2</sup> - 1 stuk</li></ul> |

**Dringend verwijderen**

- Zorg voor een veilig beheer. Vermijd het beschadigen van het asbestmateriaal. Controleer de toestand jaarlijks op wijzigingen.
- Verwijder dit asbestmateriaal zo snel mogelijk. Volg de toestand goed op.
- Hemelwater dat afspoelt van asbestcement daken of gevels kan asbestdeeltjes bevatten. Gebruik het enkel voor gesloten circuits (bv. spoelen toiletten). Reinig na het vervangen van het dak of de gevel de dakgoten en regenwaterput of -ton om asbesthoudend sediment of slib te verwijderen

- Eenvoudige handelingen: mag via doe-het-zelf of door werknemer(s) met opleidingsattest eenvoudige handelingen  
Neem de golfplaten van het dak zonder gooien of breken.

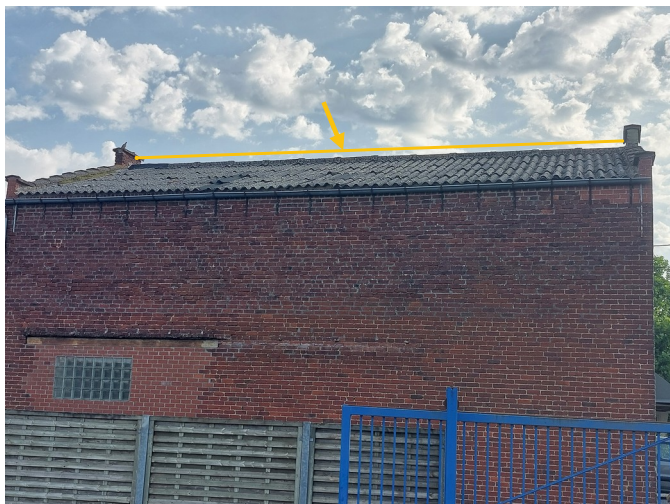
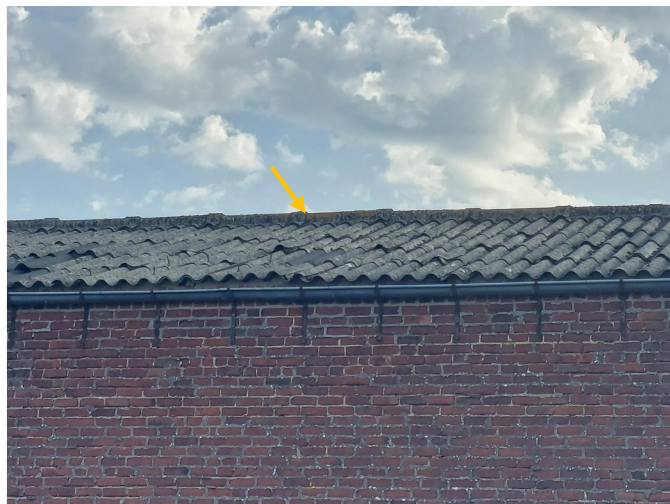
| Eindbeoordeling materiaalrisico | Hoog materiaalrisico en/of hoge kans op vezelvrijgave |

| Asbestsoort (vezeltype) | Crocidoliet aanwezig |
| Toestand van het materiaal | Matig beschadigd, matig verweerd |

| Beschrijving | 5 J asbestnokken/ binnenluchtstromen |
| Asbestmateriaal | Dak- en gevelbekleding - Nok, windveer, boeiboord |
| Hoeveelheid (oppervlakte - aantal) | <ul style="list-style-type: none"><li>• 6,00 m<sup>2</sup> - 1 stuk</li></ul> |

**Dringend verwijderen**

- Zorg voor een veilig beheer. Vermijd het beschadigen van het asbestmateriaal. Controleer de toestand jaarlijks op wijzigingen.
- Verwijder dit asbestmateriaal zo snel mogelijk. Volg de toestand goed op.
- Hemelwater dat afspoelt van asbestcement daken of gevels kan asbestdeeltjes bevatten. Gebruik het enkel voor gesloten circuits (bv. spoelen toiletten). Reinig na het vervangen van het dak of de gevel de dakgoten en regenwaterput of -ton om asbesthoudend sediment of slib te verwijderen

- Eenvoudige handelingen: mag via doe-het-zelf of door werknemer(s) met opleidingsattest eenvoudige handelingen  
Neem de golfplaten van het dak zonder gooien of breken.

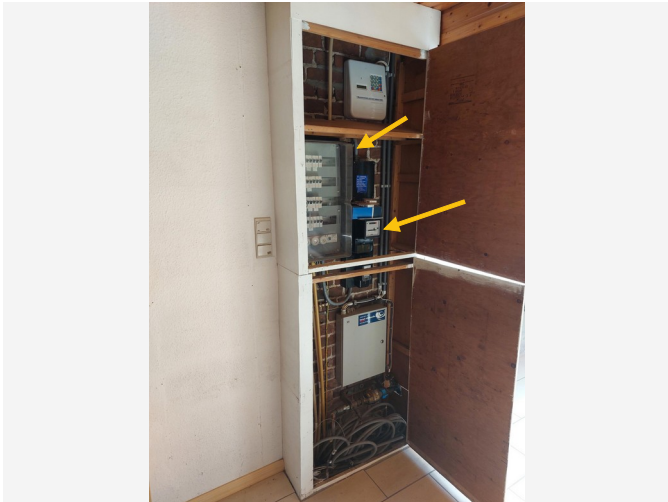
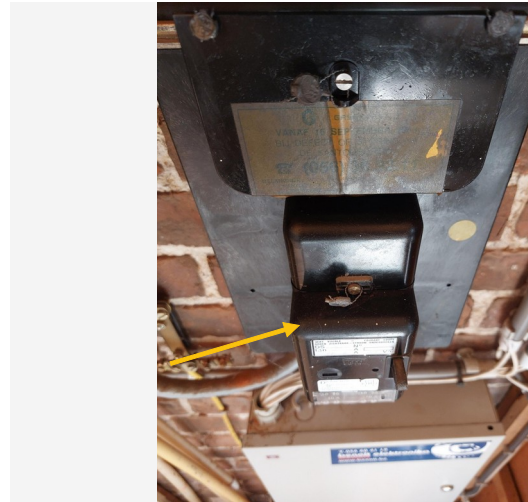
| Eindbeoordeling materiaalarisico | Laag materiaalarisico en/of verlaagde kans op vezelvrijgave |

| Asbestsoort (vezeltype) | Crocidoliet aanwezig |
| Toestand van het materiaal | Onbeschadigd, niet verweerd |

| Beschrijving | Bakeliet elektrisch materiaal/ meterkast Fluvius |
| Asbestmateriaal | Plaat, paneel, tablet - Type Bakeliet |
| Opmerking | <p>De m2 is een beredeneerde schatting. Er worden geen rechten verleend aan deze hoeveelheid.</p> <p>"De meterkast is waarschijnlijk eigendom van Fluvius. In dat geval mag u deze niet zelf verwijderen. Neembij vragen contact op met Fluvius."</p> |

Zorgvuldig beheren

- Zorg voor een veilig beheer. Vermijd het beschadigen van het asbestmateriaal. Controleer de toestand jaarlijks op wijzigingen.
- Voer bijkomende staalname(s) uit.

- Eenvoudige handelingen: mag via doe-het-zelf of door werknemer(s) met opleidingsattest eenvoudige handelingen  
Bij het afschakelen van de elektriciteit kunnen de toepassingen losgeschroefd en verwijderd worden. Handpicking (in zijn geheel), inpakken en afvoeren.

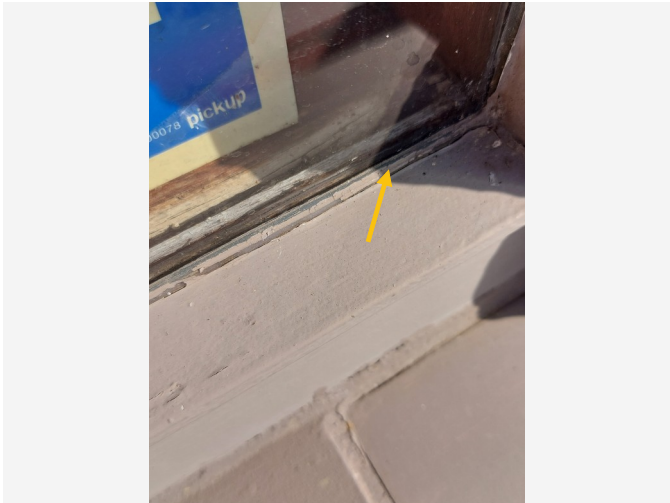
Zachte kit aan de ramen.

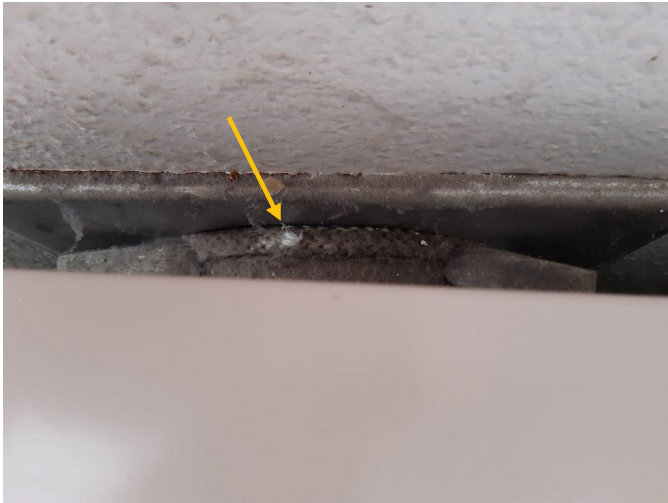
Koord aan uitlaat kachel bevat geen asbest.

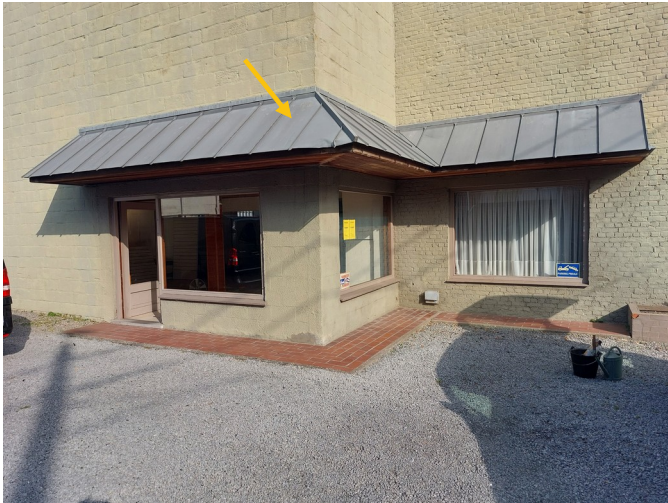
hellend dakje met zinken afwerking.

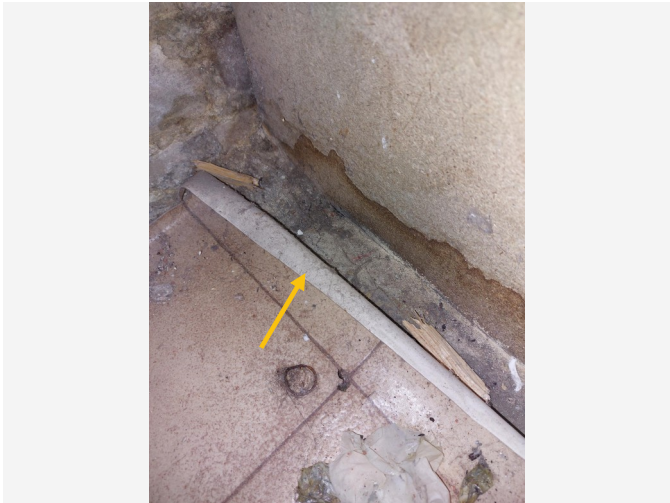
Vinyl niet asbestverdacht.

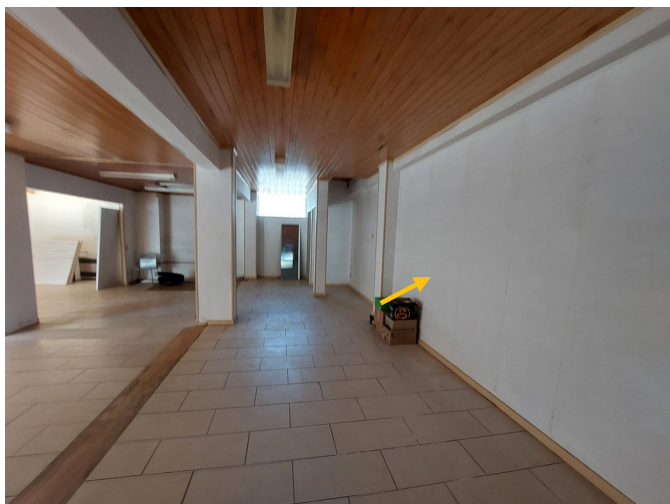
De afsmeerlaag bij de gipskartonplaten zijn niet waarneembaar.

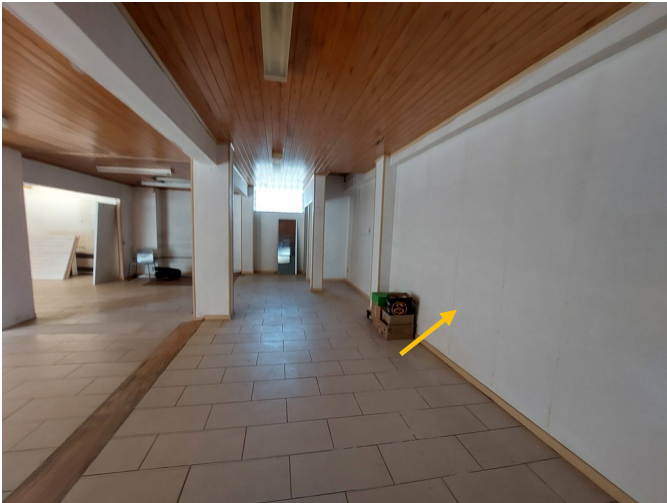
Stijlwallen in gipskarton vastgesteld.

Ik kan geen uitspraak doen wat er zich achter stijlwand in gipskarton bevindt.

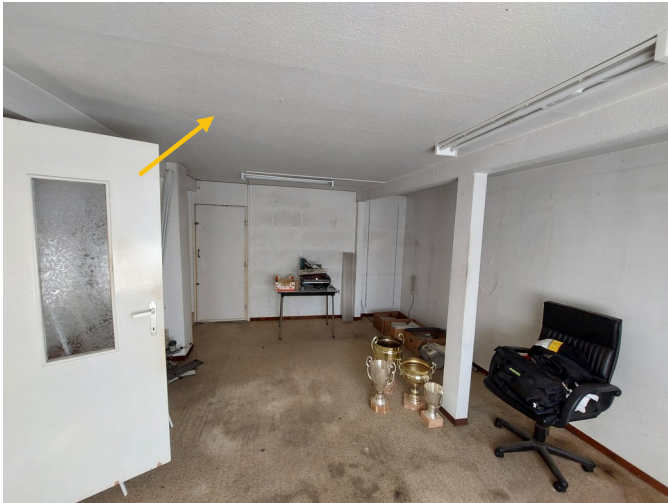
Afwerking met gipskarton op volgende plaatsen.
