# Asbestinventarisatetest

de Maurissensstraat 13, 8710 Wielsbeke

Eindconclusie:

**Niet-asbestveilig**

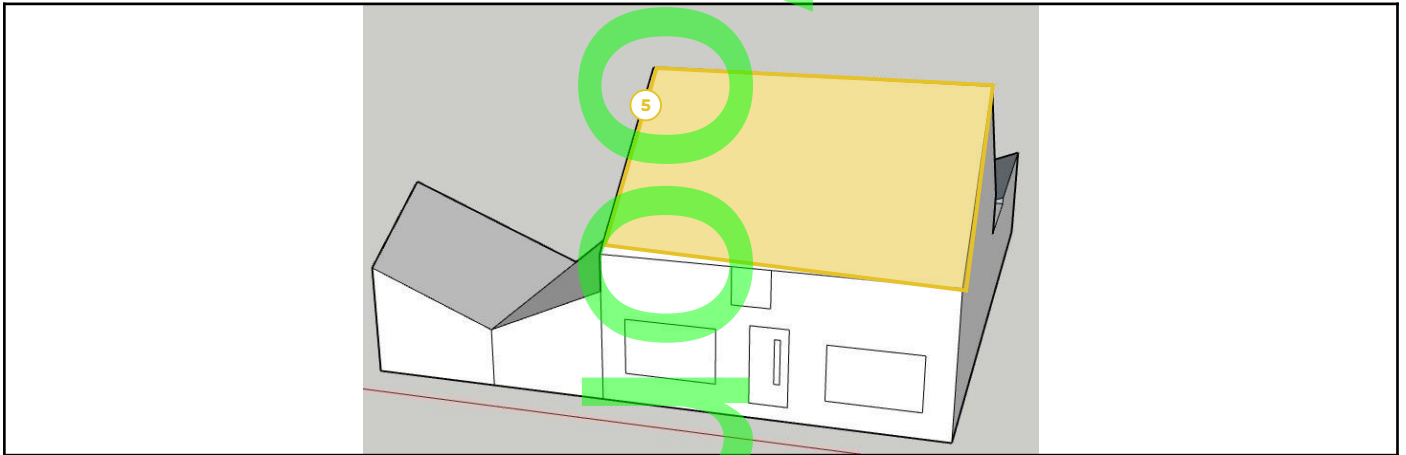
## Plan 1.8: 3D Voorgevel

| Beschrijving | Type | Actie |
|---|---|---|
| 5. Onderdak type Menuiserite | Asbestmateriaal | Zorgvuldig beheren |

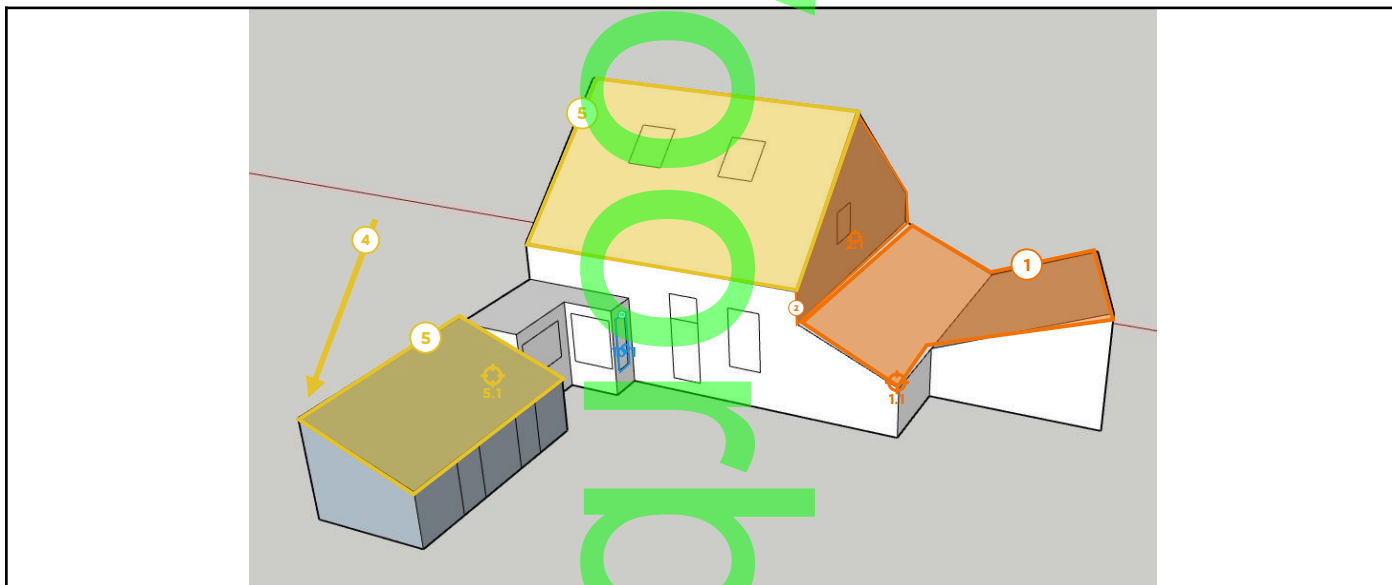
## Plan 1.9: 3D Achtergevel

| Beschrijving | Type | Actie |
|---|---|---|
| 1. Dak bestaande uit golfplaten garage | Asbestmateriaal | Verwijderen |
| 2. Gevel met leien | Asbestmateriaal | Verwijderen |
| 4. Cementbuis | Asbestmateriaal | Zorgvuldig beheren |
| 5. Onderdak type Menuiserie | Asbestmateriaal | Zorgvuldig beheren |

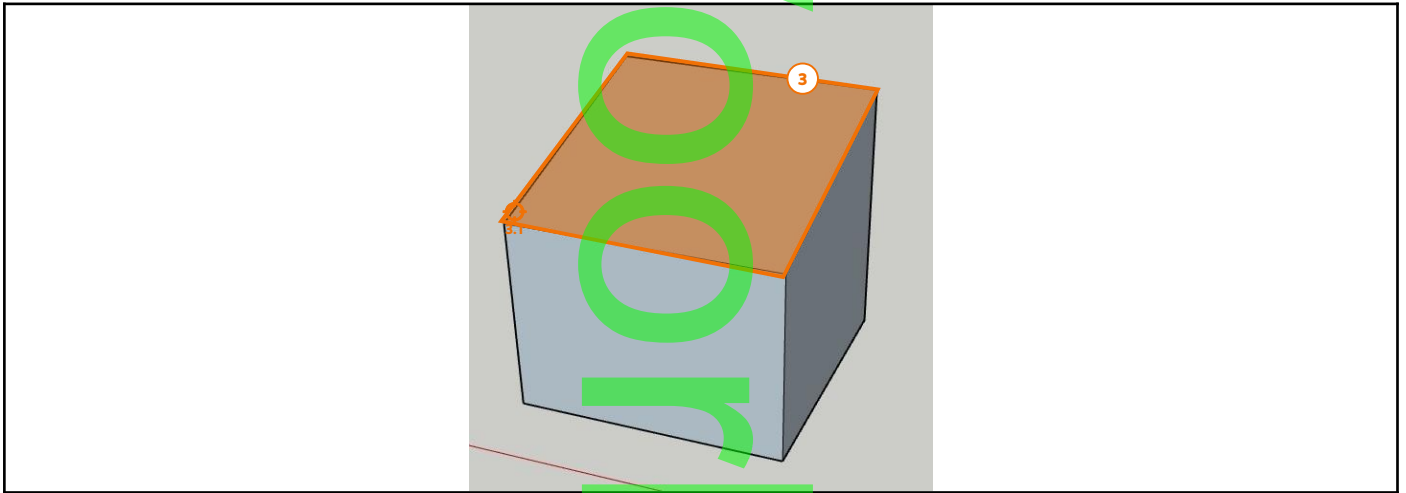
## Plan 2.2: 3D tuinhuis

| Beschrijving | Type | Actie |
|---|---|---|
| 3. Dak bestaande uit golfplaten tuinhuis | Asbestmateriaal | <a href="#">Verwijderen</a> |

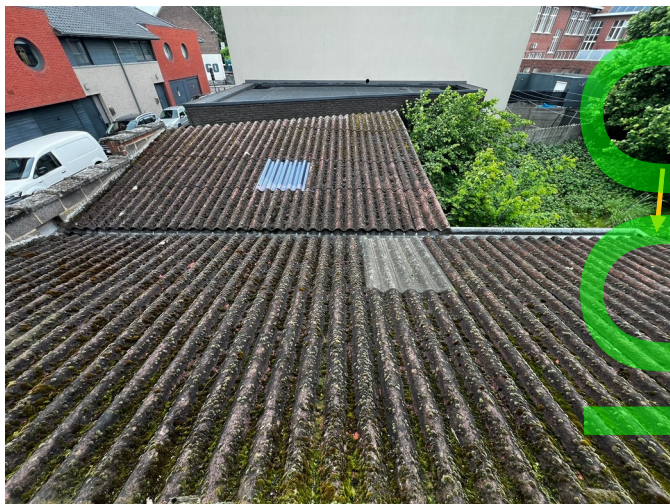
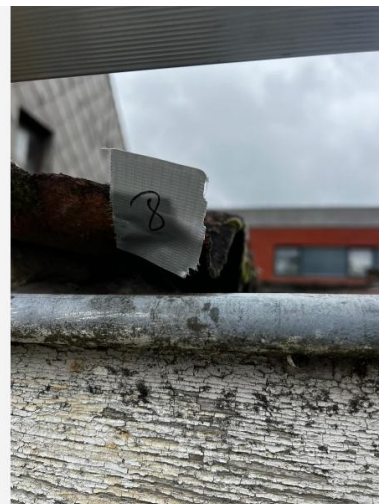
| Eindbeoordeling materiaalrisico | Verhoogd materiaalrisico en/of verhoogde kans op vezelvrijgave |

| Toestand van het materiaal | Matig beschadigd, matig verweerd |

| # | Type | Referentie | Resultaat |
|---|---|---|---|
| 1.1 | Puntmonster | 8 | Chrysotiel |

| Beschrijving | Dak bestaande uit golfplaten garage |

Verwijderen

- Verwijder dit asbestmateriaal zo snel mogelijk. Volg de toestand goed op.
- Hemelwater dat afspoelt van asbestcement daken of gevels kan asbestdeeltjes bevatten. Gebruik het enkel voor gesloten circuits (bv. spoelen toiletten). Reinig na het vervangen van het dak of de gevel de dakgoten en regenwaterput of -ton om asbesthoudend sediment of slib te verwijderen

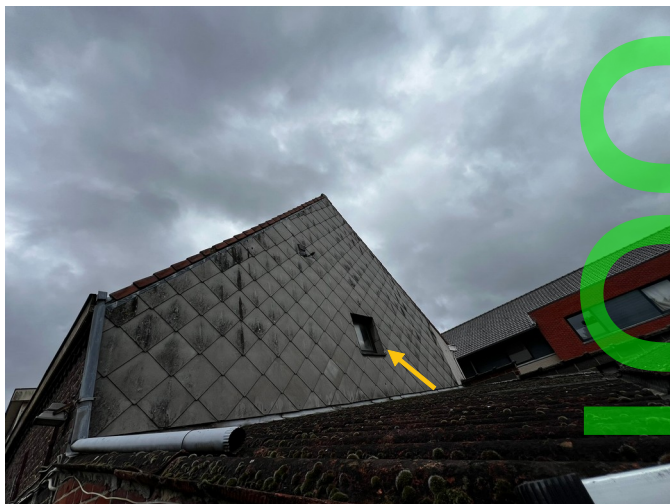
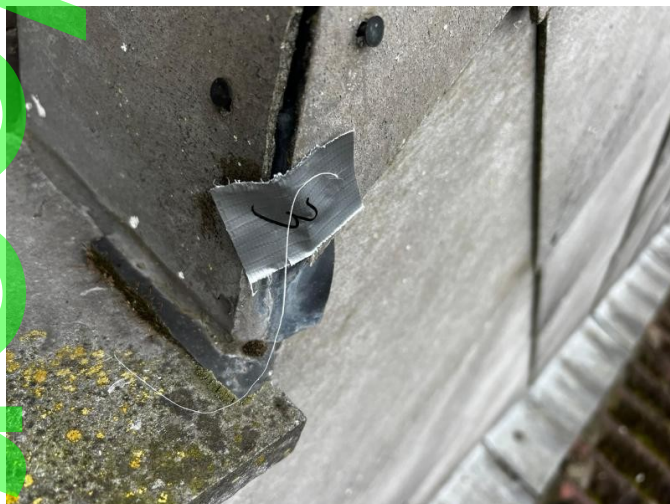
| Eindbeoordeling materiaalrisico | Verhoogd materiaalrisico en/of verhoogde kans op vezelvrijgave |

| Toestand van het materiaal | Matig beschadigd, matig verweerd |

| # | Type | Referentie | Resultaat |
|---|---|---|---|
| 2.1 | Puntmonster | 3 | Chrysotiel |

| Beschrijving | Gevel met leien |

Verwijderen

- Verwijder dit asbestmateriaal zo snel mogelijk. Volg de toestand goed op.
- Hemelwater dat afspoelt van asbestcement daken of gevels kan asbestdeeltjes bevatten. Gebruik het enkel voor gesloten circuits (bv. spoelen toiletten). Reinig na het vervangen van het dak of de gevel de dakgoten en regenwaterput of -ton om asbesthoudend sediment of slib te verwijderen

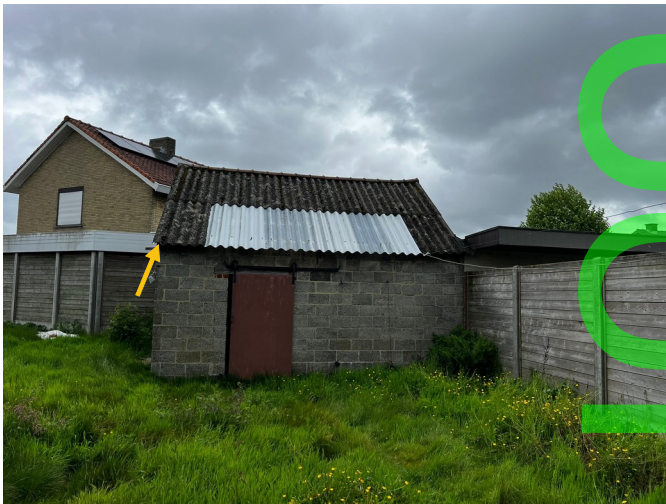
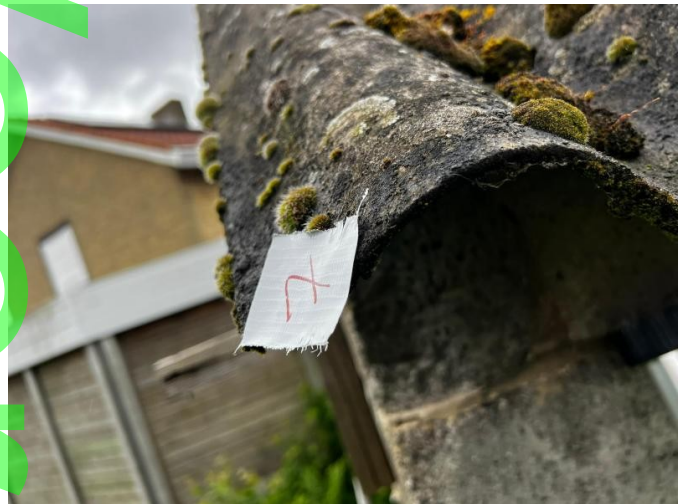
| Eindbeoordeling materiaalrisico | Verhoogd materiaalrisico en/of verhoogde kans op vezelvrijgave |

| Toestand van het materiaal | Matig beschadigd, matig verweerd |

Verwijderen

- Verwijder dit asbestmateriaal zo snel mogelijk. Volg de toestand goed op.
- Hemelwater dat afspoelt van asbestcement daken of gevels kan asbestdeeltjes bevatten. Gebruik het enkel voor gesloten circuits (bv. spoelen toiletten). Reinig na het vervangen van het dak of de gevel de dakgoten en regenwaterput of -ton om asbesthoudend sediment of slib te verwijderen
