# Asbestinventarisatetest

Vaartstraat 4, 8780 Oostrozebeke

Attestnummer : 20251003-000389.000

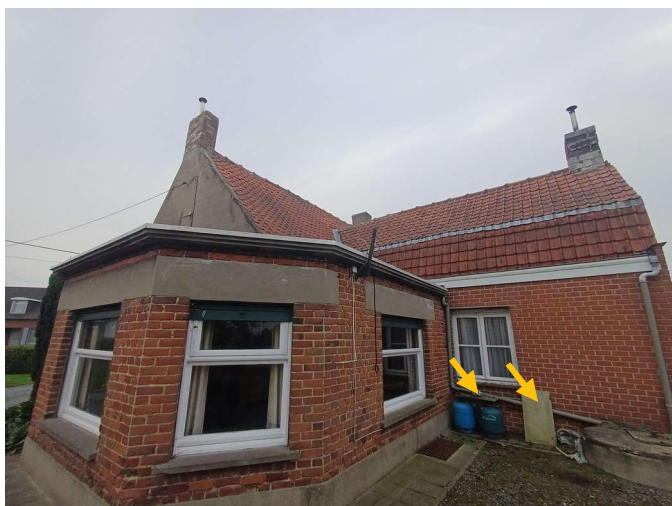
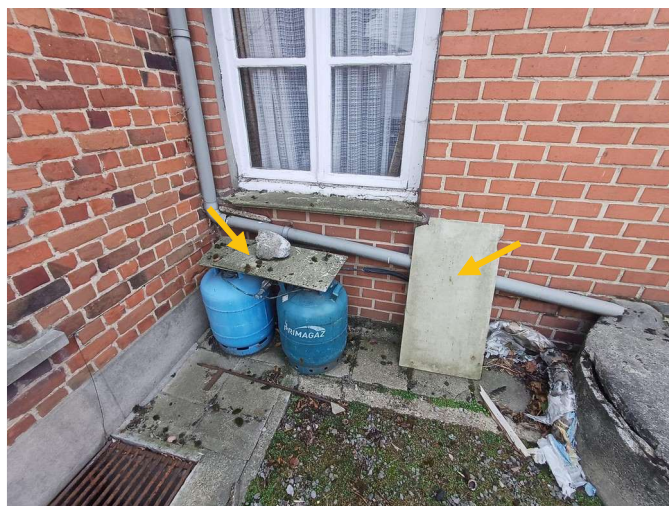
| Beschrijving | Asbestafval |
| Type afvalstof | Betreft stock-voorraad of gedemonteerde asbestmaterialen |
| Asbestmaterialen | <ul style="list-style-type: none"><li>Dak- en gevelbekleding - Golfplaat</li><li>Plaat, paneel, tablet - Type Menuiserie</li></ul> |
| Hoeveelheid (gewicht - aantal) | <ul style="list-style-type: none"><li>150,00 kg - 1 stuk</li></ul> |

**Dringend verwijderen**

- Verwijder het asbestafval.
- Voer bijkomende staalname(s) uit.

- Eenvoudige handelingen: mag via doe-het-zelf of door werknemer(s) met opleidingsattest eenvoudige handelingen  
Het afval ongebroken en verpakt in een asbestzak aanbieden aan het containerpark of aan een asbestverwerkingsbedrijf.

Het fixeren van het afval en het dragen van persoonlijke beschermingsmiddelen tijdens het verhandelen is verplicht.

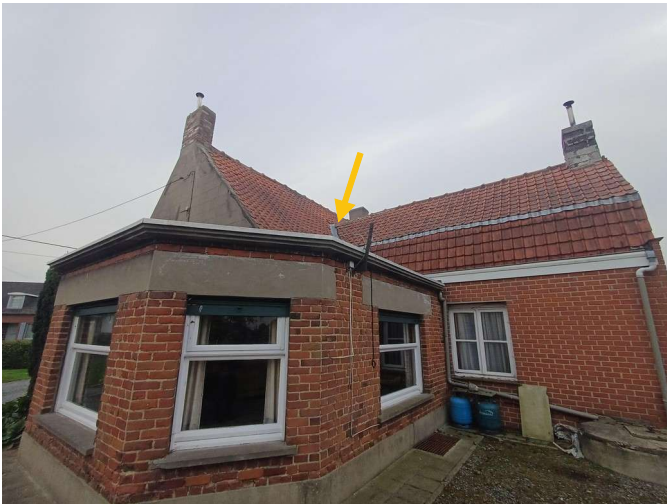
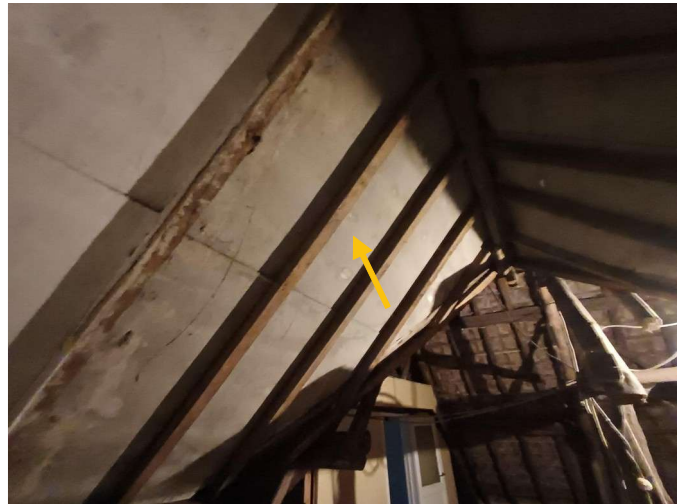
| Opmerking | Op basis van mijn expertise als deskundige heb ik de golfplaten als asbesthoudend geclassificeerd, zonder staalname. De opgegeven volumes zijn slechts schattingen en mogen niet worden gebruikt als maatstaf voor heffingen. |

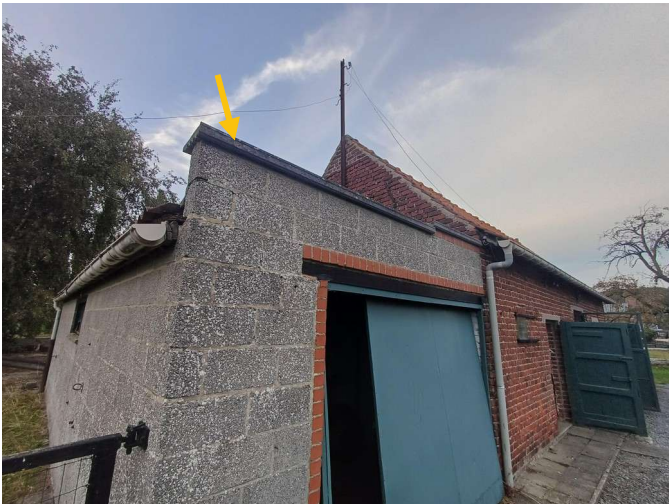
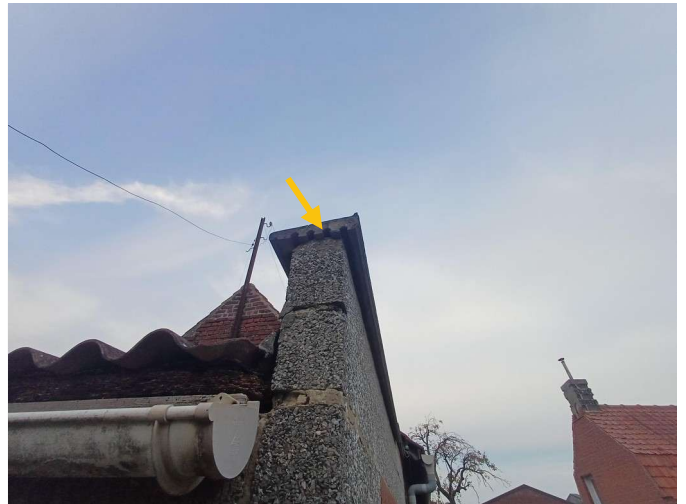
| Opmerking | Op basis van mijn expertise als deskundige heb ik deze platen als asbesthoudend geclassificeerd, zonder staalname. De opgegeven volumes zijn slechts schattingen en mogen niet worden gebruikt als maatstaf voor heffingen. |

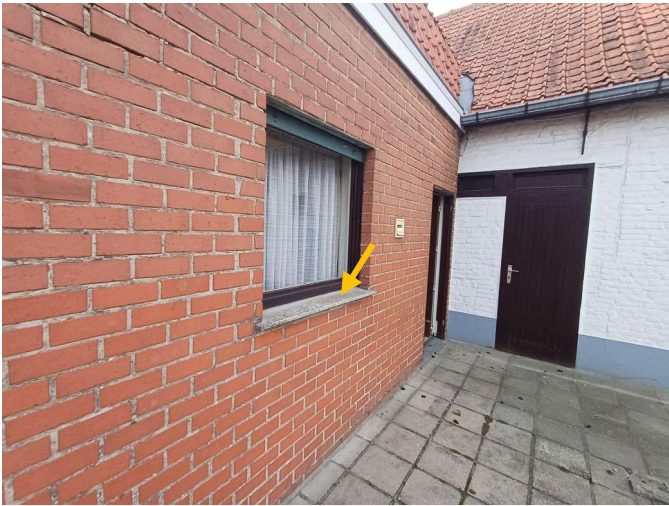
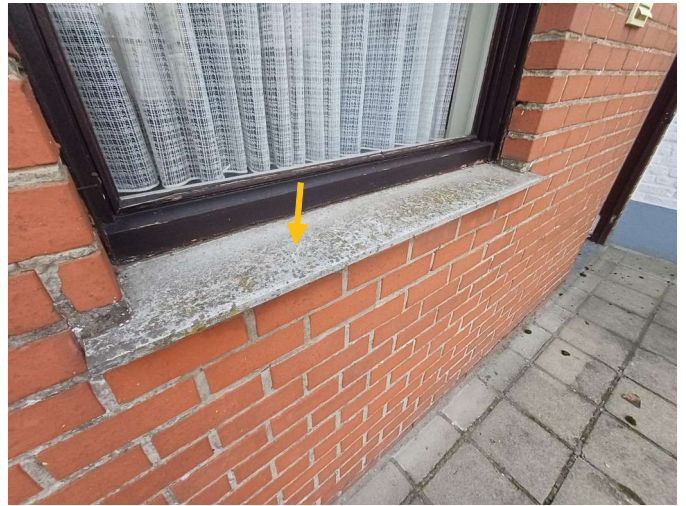
| Opmerking | Op basis van mijn expertise als deskundige heb ik de deksteen als asbesthoudend geclassificeerd, zonder staalname. De opgegeven volumes zijn slechts schattingen en mogen niet worden gebruikt als maatstaf voor heffingen. |

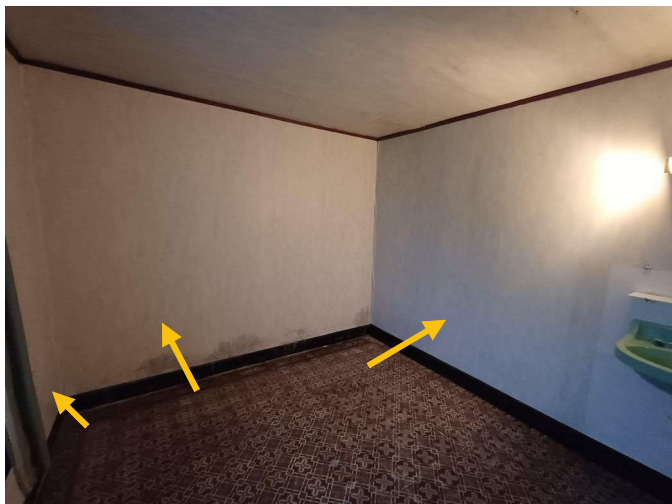
| Opmerking | Op basis van mijn expertise als deskundige heb ik lambrisering in massal als asbesthoudend geïdentificeerd, zonder staalname. De opgegeven volumes zijn slechts schattingen en mogen niet worden gebruikt als maatstaf voor heffingen. |
