# Asbestinventarisatetest

Gentseweg 94, 8792 Waregem

Attestnummer : 20240802-000188.000

**Niet-asbestveilig**

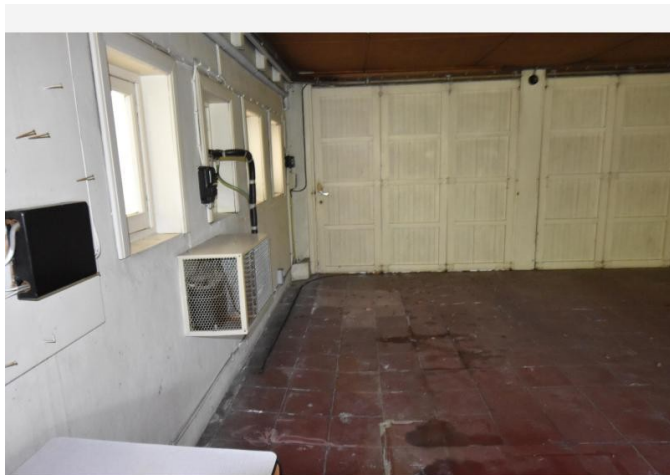
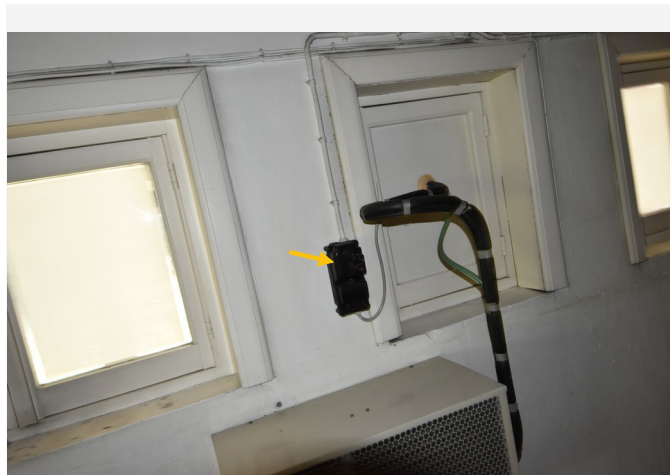
Het asbestmateriaal valt onder de mijlpaal van 2040.

Verwijderen

| Eindbeoordeling materiaalrisico | Verhoogd materiaalrisico en/of verhoogde kans op vezelvrijgave |

| Asbestsoort (vezeltype) | Crocidoliet aanwezig |
| Toestand van het materiaal | Licht beschadigd, licht verweerd. Intact calciumsilicaatmateriaal of categorie III 'gebondenheid' |

| Beschrijving | Elementen in bakeliet |
| Opmerking | <p>Doorheen het pand bevinden zich verschillende elementen in bakeliet (zoals stopcontact(en), schakelaar(s), verdeeldoos, deurbel(len), zekeringskast(en), etc).</p> <p>Hoeveelheid werd naar best vermogen geraamd.</p> |

- Verwijder dit asbestmateriaal zo snel mogelijk. Volg de toestand goed op.

- Eenvoudige handelingen: mag via doe-het-zelf of door werknemer(s) met opleidingsattest eenvoudige handelingen  
In binnenruimtes mag u alleen hechtgebonden asbest verwijderen dat niet beschadigd is. Dat betekent dat het materiaal volledig intact is en er geen vrije asbestvezels zichtbaar zijn. Opgelet: ook tijdens het verwijderen moet het asbest intact blijven. Bijgevolg dient men de toepassing dus te verwijderen zonder te breken of schade toe te brengen (in hun geheel). Indien dit niet mogelijk is mag je de asbest-toepassing niet zelf verwijderen en dien je een erkend verwijderaar aan te spreken.

Draag steeds de nodige beschermingsmiddelen (Minimaal een FFP3 mondmasker of (half)gelaatsmasker met P3-filter en wegwerphandschoenen). Draag veiligheidsschoenen/bril/helm/wegwerp-overall (Minimaal Cat III type 5/6), indien noodzakelijk.

Bevochtig/fixeer het materiaal voor de verwijdering en sla het nadien op in een gesloten dubbele verpakking met asbeststicker. Contacteer uw recyclagepark voor een correcte inlevering of schakel een erkend verwijderaar in.

Verwijder de materialen voor bij voorkeur manueel. Handwerktuigen of in laatste instantie traagdraaiend gereedschap kunnen ook gebruikt worden.

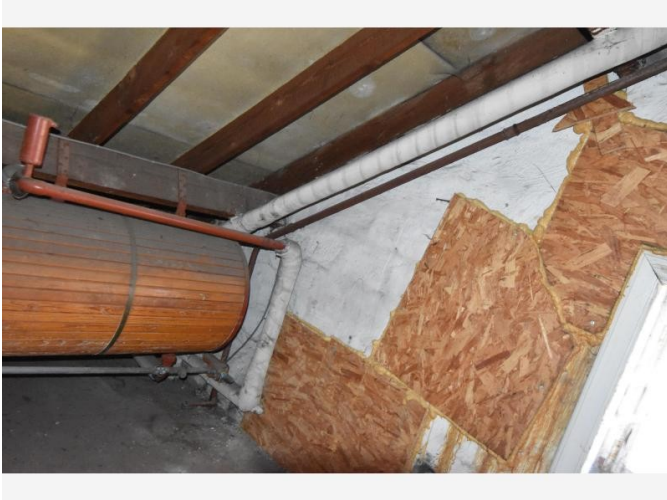
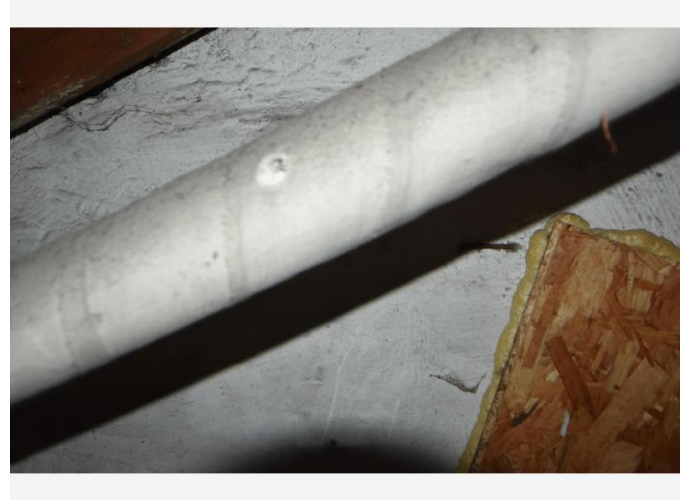
## Fiche 2: Leidingisolatie (Rechte stukken) - Kelder/garage

Het asbestmateriaal valt onder de mijlpaal van 2034.

Verwijderen

| Eindbeoordeling materiaalrisico | Verhoogd materiaalrisico en/of verhoogde kans op vezelvrijgave |

| Gebondenheid | Categorie 2: niet-hechtgebonden met matrix |
| Asbestsoort (vezeltype) | Amfibool aanwezig, uitgezonderd crocidoliet |
| Toestand van het materiaal | Licht beschadigd, licht verweerd. Intact calciumsilicaatmateriaal of categorie III 'gebondenheid' |

| # | Type | Referentie | Resultaat |
|---|---|---|---|
| 2.1 | Mengmonster | 95579 - 6 | Amosiet |

| Beschrijving | Leidingisolatie (Rechte stukken) - Kelder/garage |

- Scherm in afwachting van verwijdering het asbestmateriaal af van luchtstromingen en verstoring: bijvoorbeeld door het te verpakken, te fixeren, af te dekken, signalisatie - afbakening aan te brengen, ...
- Verwijder dit asbestmateriaal zo snel mogelijk. Volg de toestand goed op.

- Hermetische zone (erkend asbestverwijderaar)  
De techniek van de hermetische zone dient door de erkend verwijderaar te worden gehanteerd in volgende gevallen:
  - Bij de sanering van niet-hechtgebonden (Losgebonden) asbesthoudende materialen: zoals gipsisolatie rond thermische leidingen, spuitasbest, asbesthoudend pleisterwerk, â Bij leidingisolatie in moeilijk bereikbare ruimtes zoals een kruipkelder kan de couveusezak methode worden toegepast.
  - Bij de sanering van asbesthoudend plaatmateriaal, cement, vloerbedekking, â voorzien van een bevestigingssysteem (Lijm, schroeven, nagels, â).

- Er wordt beroep gedaan op bovenstaande verwijderingstechniek bij de verwijdering van losgebonden asbesthoudend materiaal waarbij de structuur gedurende de sanering aangetast kan worden (Bijvoorbeeld door te breken).
- Bij de verwijdering van asbesthoudende tegels en lijmlagen.

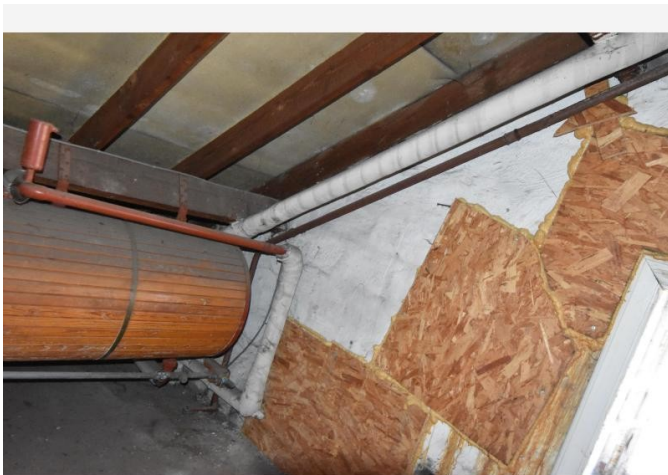
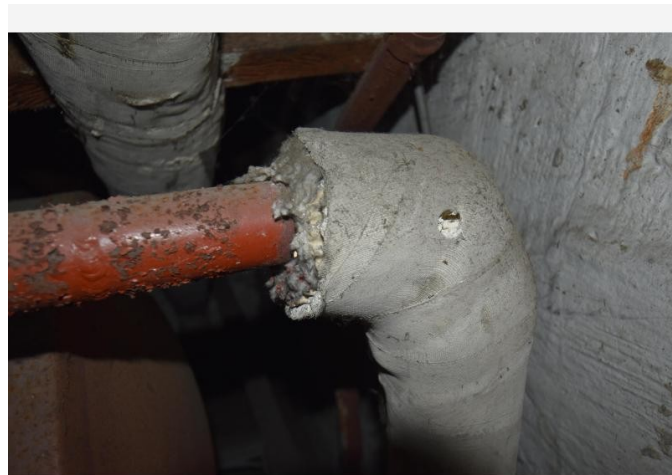
Het asbestmateriaal valt onder de mijlpaal van 2034.

Verwijderen

| Eindbeoordeling materiaalarisico | Verhoogd materiaalarisico en/of verhoogde kans op vezelvrijgave |

| Gebondenheid | Categorie 2: niet-hechtgebonden met matrix |
| Asbestsoort (vezeltype) | Amfibool aanwezig, uitgezonderd crocidoliet |
| Toestand van het materiaal | Licht beschadigd, licht verweerd. Intact calciumsilicaatmateriaal of categorie III 'gebondenheid' |

| # | Type | Referentie | Resultaat |
|---|---|---|---|
| 3.1 | Mengmonster | 95579 - 7 | Amosiet |

| Beschrijving | Leidingisolatie (Bochten) - Kelder/garage |

- Scherm in afwachting van verwijdering het asbestmateriaal af van luchtstromingen en verstoring: bijvoorbeeld door het te verpakken, te fixeren, af te dekken, signalisatie - afbakening aan te brengen, ...
- Verwijder dit asbestmateriaal zo snel mogelijk. Volg de toestand goed op.

- Hermetische zone (erkend asbestverwijderaar)  
De techniek van de hermetische zone dient door de erkend verwijderaar te worden gehanteerd in volgende gevallen:
  - Bij de sanering van niet-hechtgebonden (Losgebonden) asbesthoudende materialen: zoals gipsisolatie rond thermische leidingen, spuitasbest, asbesthoudend pleisterwerk, â Bij leidingisolatie in moeilijk bereikbare ruimtes zoals een kruipkelder kan de couvousezak methode worden toegepast.
  - Bij de sanering van asbesthoudend plaatmateriaal, cement, vloerbedekking, â voorzien van een bevestigingssysteem (Lijm, schroeven, nagels, â).
  - Er wordt beroep gedaan op bovenstaande verwijderingstechniek bij de verwijdering van losgebonden asbesthoudend materiaal waarbij de structuur gedurende de sanering aangetast kan worden (Bijvoorbeeld

door te breken).

- Bij de verwijdering van asbesthoudende tegels en lijmlagen.

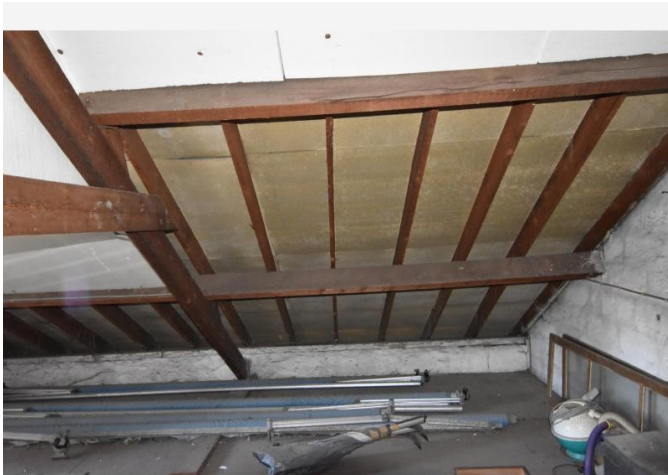
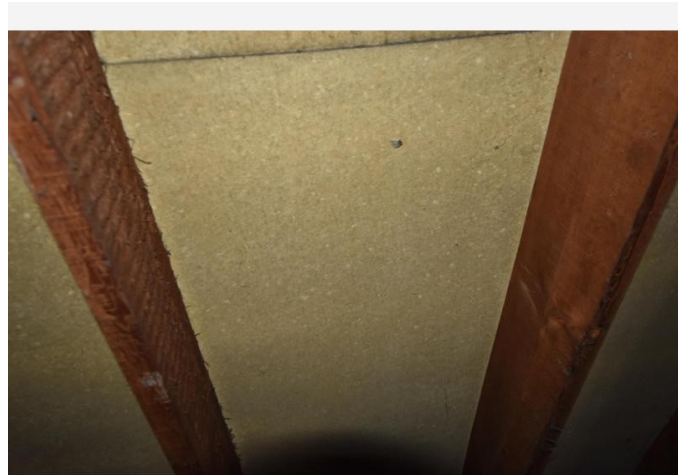
Het asbestmateriaal valt onder de mijlpaal van 2040.

Zorgvuldig beheren

| Eindbeoordeling materiaalrisico | Laag materiaalrisico en/of verlaagde kans op vezelvrijgave |

| Gebondenheid | Categorie 1: hechtgebonden in oorsprong |
| Asbestsoort (vezeltype) | Alleen chrysotiel |
| Toestand van het materiaal | Licht beschadigd, licht verweerd. Intact calciumsilicaatmateriaal of categorie III 'gebondenheid' |

| # | Type | Referentie | Resultaat |
|---|---|---|---|
| 4.1 | Puntmonster | 95579 - 5 | Chrysotiel |

| Beschrijving | Onderdakplaten - Dak |

- Scherm in afwachting van verwijdering het asbestmateriaal af van luchtstromingen en verstoring: bijvoorbeeld door het te verpakken, te fixeren, af te dekken, signalisatie - afbakening aan te brengen, ...
- Zorg voor een veilig beheer en verwijder dit asbestmateriaal wanneer het bij werken eenvoudig bereikbaar wordt. Controleer de toestand jaarlijks op wijzigingen.

- Eenvoudige handelingen: mag via doe-het-zelf of door werknemer(s) met opleidingsattest eenvoudige handelingen  
Opgeleid personeel (Dakwerker met 8u basisopleiding asbest).

Indien de platen eenvoudig te verwijderen zijn zonder kans op breken kan dit via doe-het-zelf of door werknemer(s) met opleidingsattest eenvoudige handelingen.

Dek de zoldervloer af met plastic folie. Draag de nodige beschermingsmiddelen (Mondmasker ffp3, handschoenen, tyvec). Verwijder de dakpannen. Fixeer het plaatmateriaal, de asbesthoudende platen één voor één en in hun geheel verwijderen. Niet gooien, niet breken. Reinig nadien de

draagstructuur met vochtige doeken (+ stofzuiger met absoluut filter). Alle werknemer(s) moeten wel beschikken over een opleidingsattest eenvoudige handelingen 8u.

Een vastgesteld asbesthoudend onderdak mag niet definitief ingesloten worden. Dit dient verplicht verwijderd te worden als het bij werken eenvoudig bereikbaar wordt (vb bij vernieuwen van de dakbedekking moet men onderdak mee verwijderen).

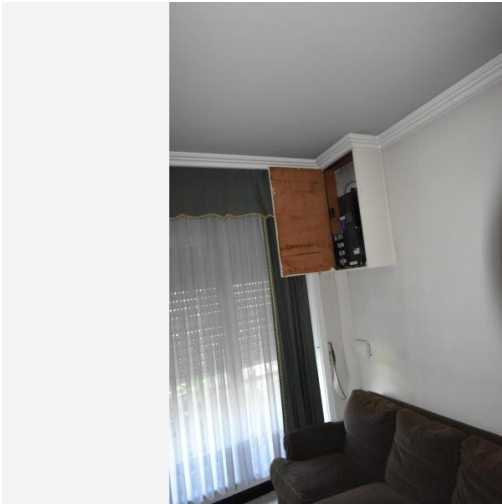
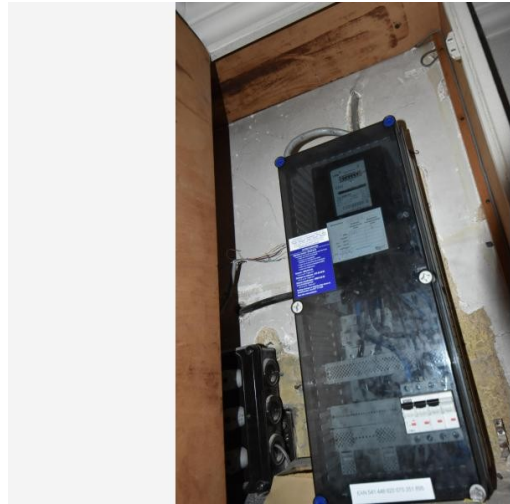
Het asbestmateriaal valt onder de mijlpaal van 2040.

Zorgvuldig beheren

- Zorg voor een veilig beheer. Vermijd het beschadigen van het asbestmateriaal. Controleer de toestand jaarlijks op wijzigingen.
