# Asbestinventarisatetest

Reynaertstraat 2, 8710 Wielsbeke

Attestnummer : 20240910-000120.000

Uitgegeven op : 10.09.2024

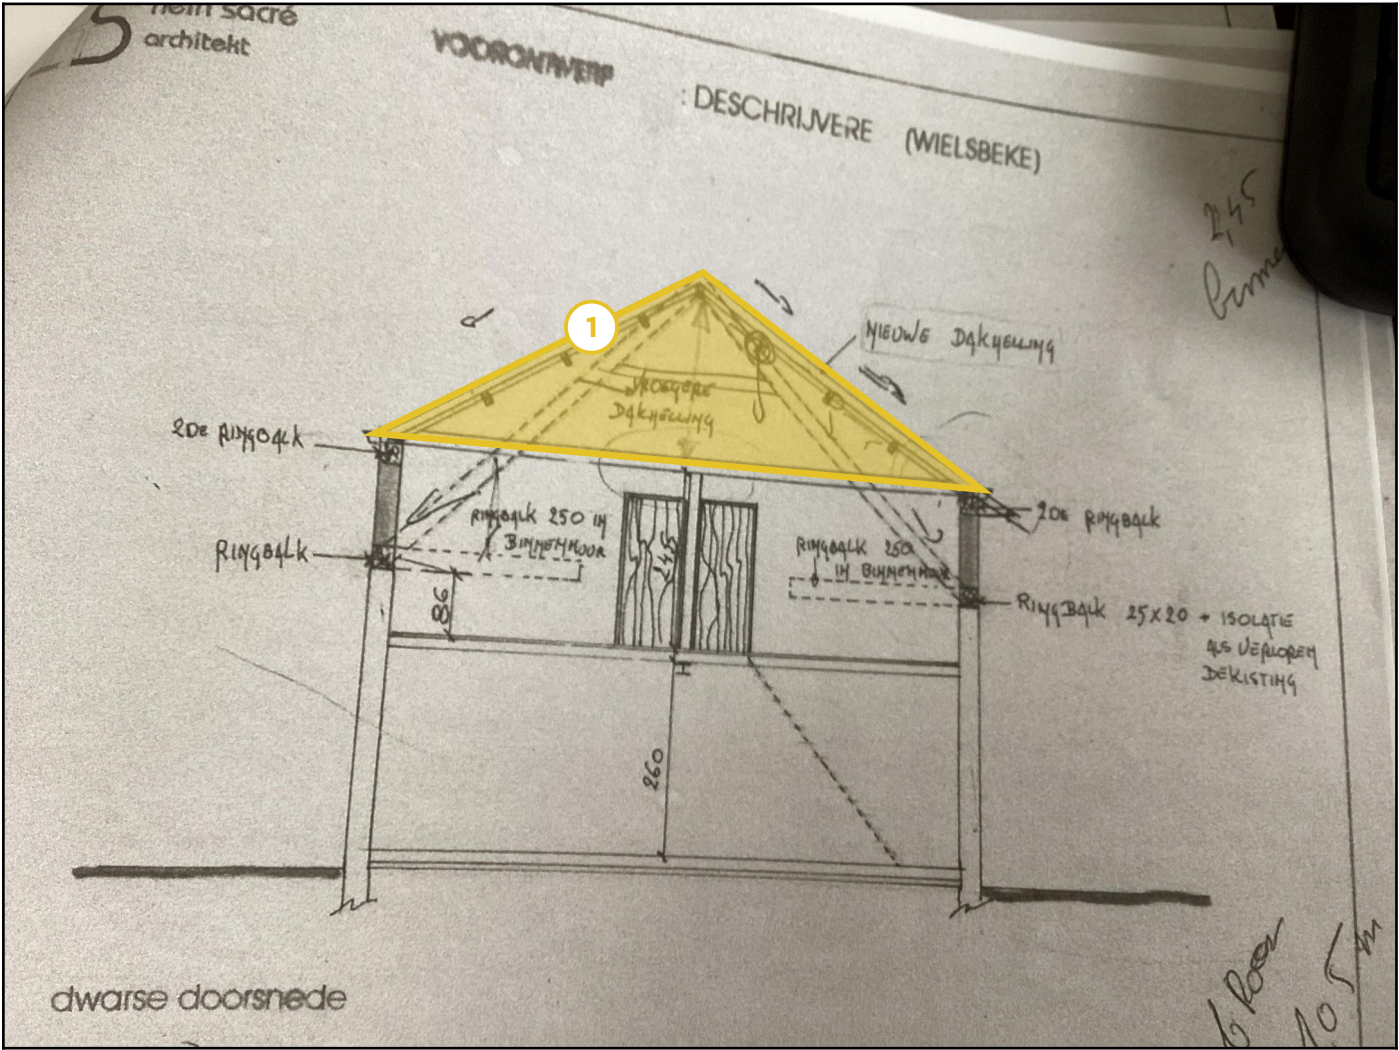
# Plan 1.3: Plan doorsnede woning

| Beschrijving | Type | Actie |
|---|---|---|
| 1. Onderdak woning | Asbestmateriaal | Zorgvuldig beheren |

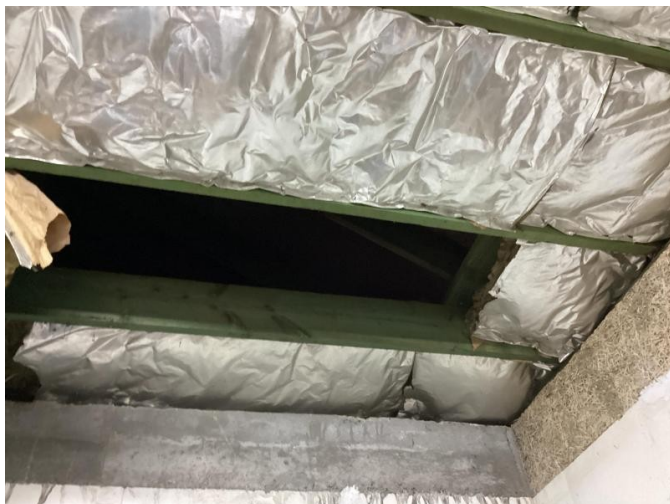
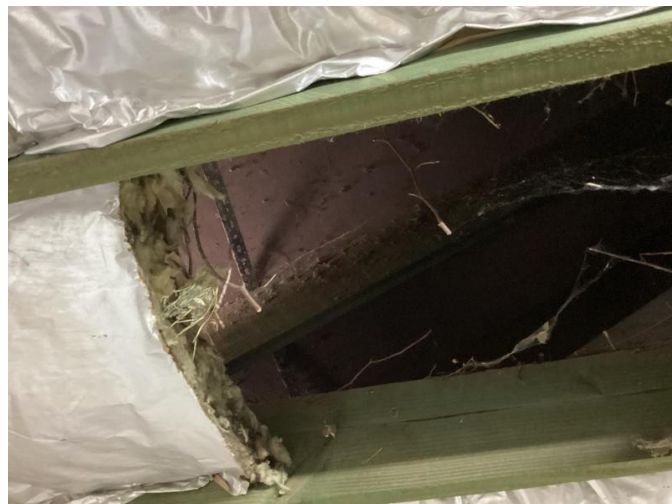
Het asbestmateriaal valt onder de mijlpaal van 2040.

| Eindbeoordeling materiaalrisico | Laag materiaalrisico en/of verlaagde kans op vezelvrijgave |

| Asbestsoort (vezeltype) | Crocidoliet aanwezig |
| Toestand van het materiaal | Licht beschadigd, licht verweerd. Intact calciumsilicaatmateriaal of categorie III 'gebondenheid' |

| Beschrijving | Onderdak woning |
| Asbestmateriaal | Plaat, paneel, tablet - Type Menuiserite |

- Zorg voor een veilig beheer en verwijder dit asbestmateriaal wanneer het bij werken eenvoudig bereikbaar wordt. Controleer de toestand jaarlijks op wijzigingen.

- Eenvoudige handelingen: mag via doe-het-zelf of door werknemer(s) met opleidingsattest eenvoudige handelingen  
Voor een verwijdering van dergelijke asbesttoepassingen wordt er aanbevolen deze enkel te laten uitvoeren door personen of ondernemingen met de nodige kennis en ervaring in deze specifieke materie en dus minimum met opleidingsattest eenvoudige handelingen, zoals personen of ondernemingen gespecialiseerd in vernieuwing van asbestdaken.

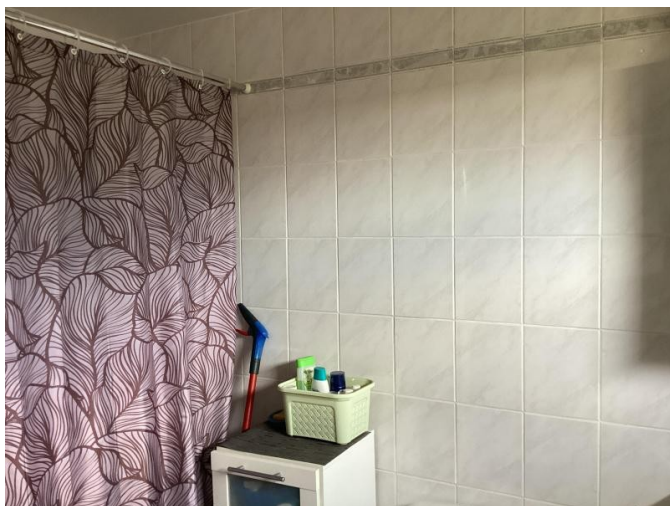
De mogelijkheid bestaat dat de lijm die werd gebruikt bij het plaatsen van dergelijke faiencetegels asbesthoudend is. Aangezien dit asbestattest gebaseerd is op een niet-destructief onderzoek kan dus niet worden uitgemaakt, omdat deze tegels onbeschadigd zijn, of dit al of niet het geval is. Nodige voorzichtigheid is dus geboden.

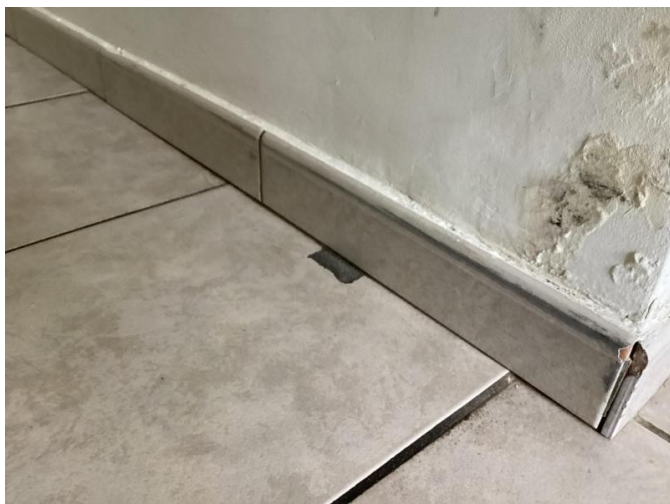
De mogelijkheid bestaat dat de lijm die werd gebruikt bij het plaatsen van dergelijke plinten asbesthoudend is. Aangezien dit asbestattest gebaseerd is op een niet-destructief onderzoek kan dus niet worden uitgemaakt, omdat deze tegels onbeschadigd zijn, of dit al of niet het geval is. Nodige voorzichtigheid is dus geboden.

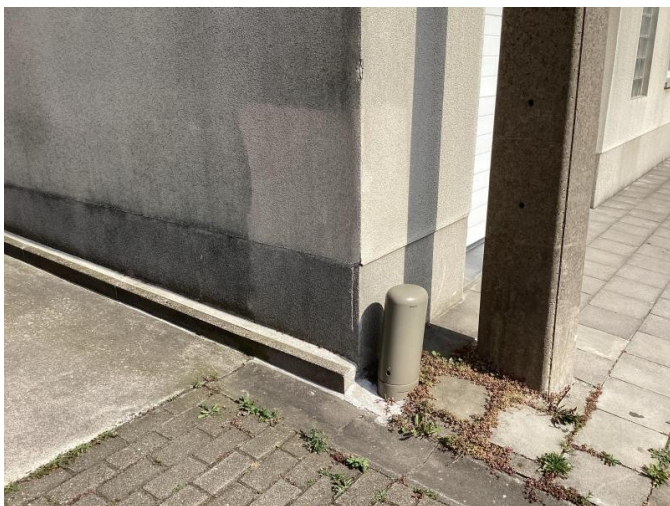
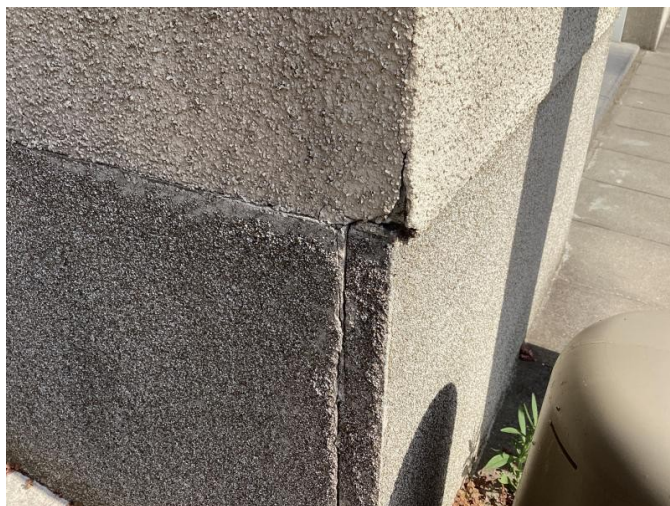
## Fiche 4: Crepi

Geen asbest

| # | Type | Referentie | Resultaat |
|---|---|---|---|
| 4.1 | Puntmonster | 2446069-02 | Geen asbest |

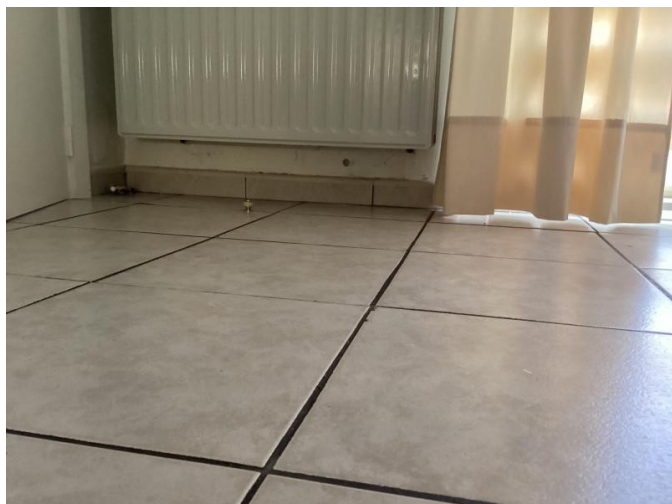
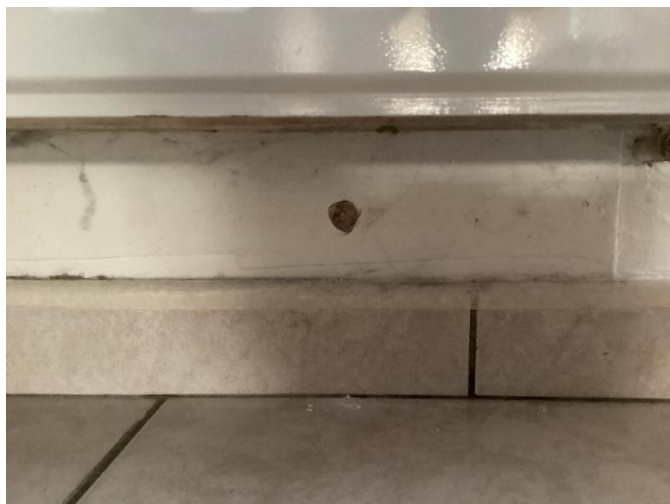
## Fiche 5: Pleisterwerk wanden

Geen asbest

| # | Type | Referentie | Resultaat |
|---|---|---|---|
| 5.1 | Mengmonster | 2446069-01 | Geen asbest |
