# Asbestinventarisatetest

Lammekensknokstraat 90, 8770 Ingelmunster

Attestnummer : **20240909-000353.000**

**Asbestveilig**

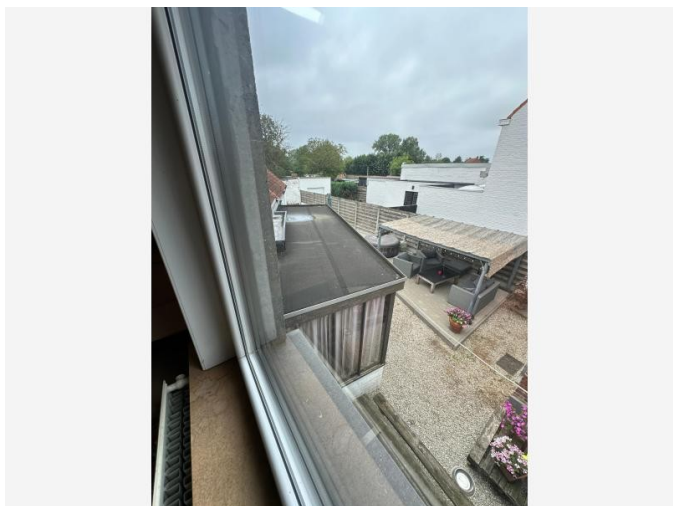
plat dak in EPDM

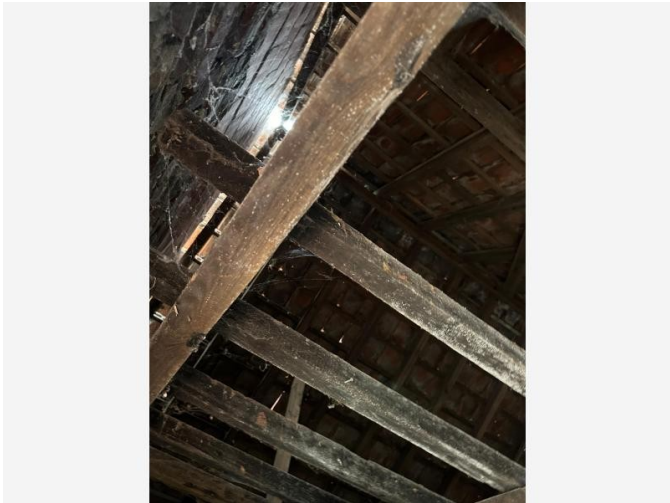
geen onderdak zichtbaar garage

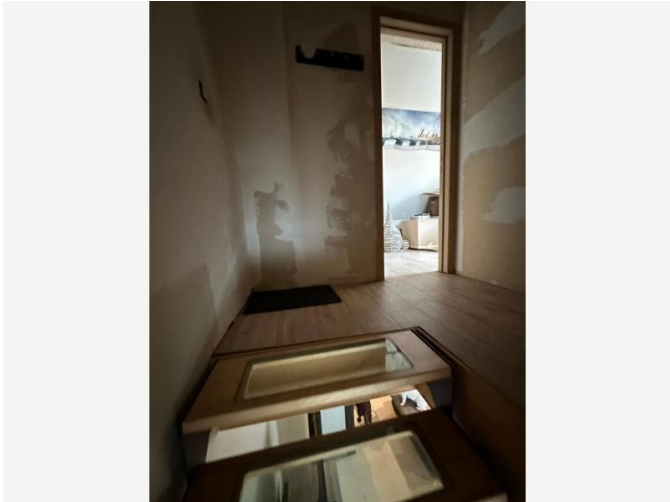
## Fiche 3: wand- en plafondbekleding in pleisterplaten op verdieping

wand- en plafondbekleding in pleisterplaten op verdieping

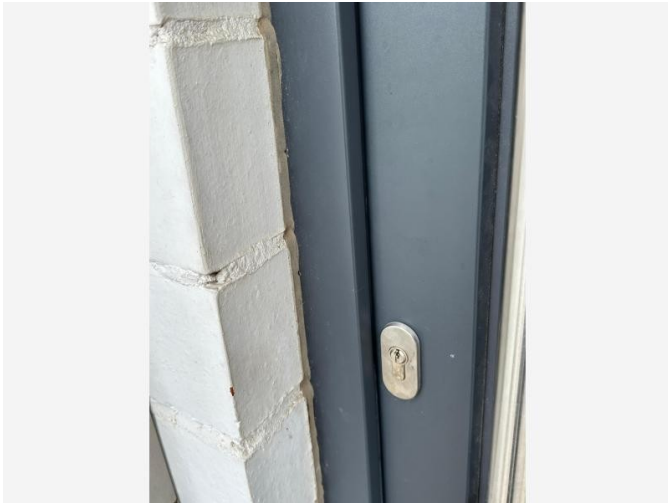
raamvoegsel in cement en kunststof

Eventuele achterliggende toepassingen niet zichtbaar

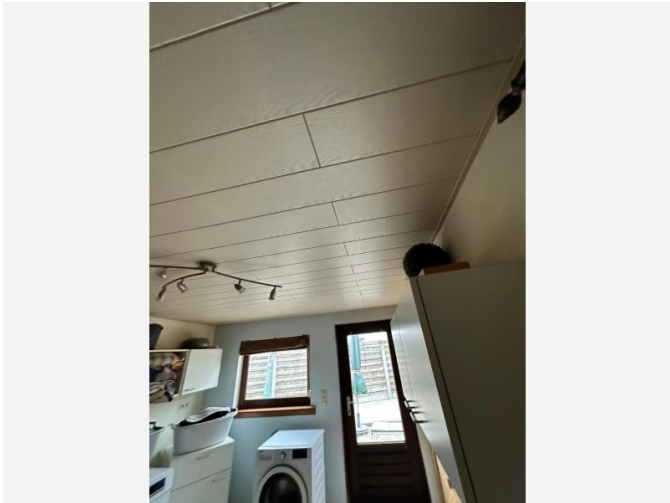
plafond afwerking in pleisterplaat en plaatmaterialen

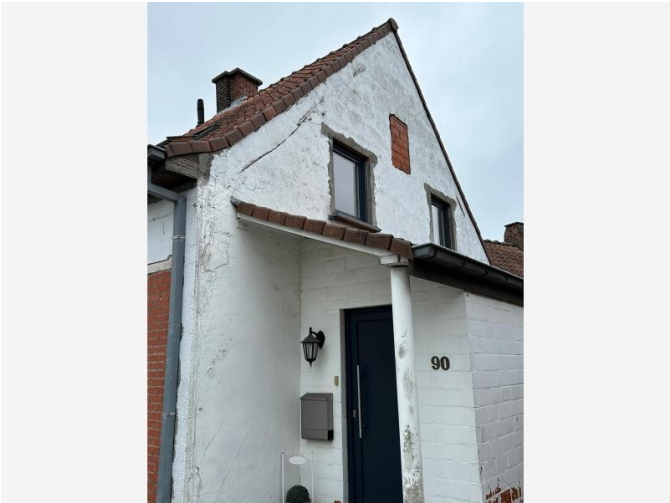
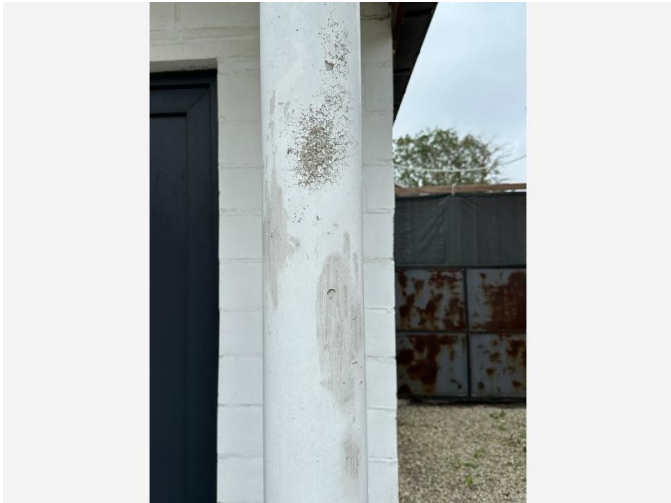
Geen asbest

| # | Type | Referentie | Resultaat |
|---|---|---|---|
| 6.1 | Puntmonster | 3 | Geen asbest |

| Opmerking | verloren bekisting |

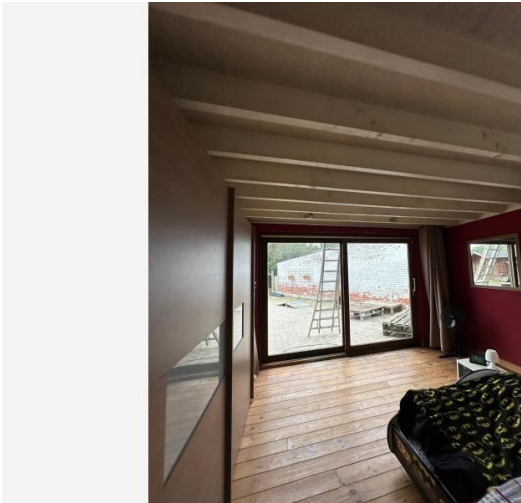
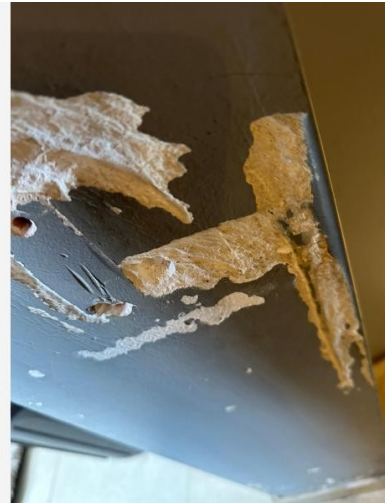
## Fiche 7: pleister muren

Geen asbest

| # | Type | Referentie | Resultaat |
|---|---|---|---|
| 7.1 | Mengmonster | 1 | Geen asbest |

| Opmerking | niet exact opgemeten |

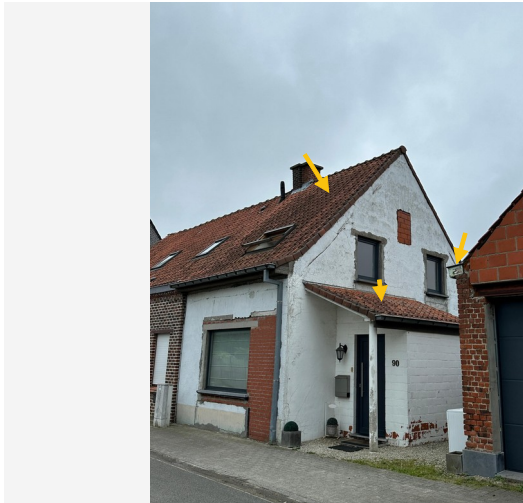
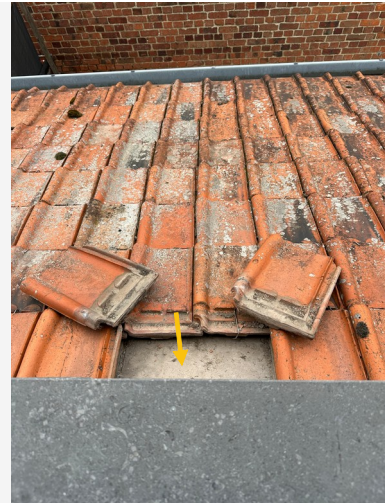
## Fiche 8: onderdakplaten

Geen asbest

| # | Type | Referentie | Resultaat |
|---|---|---|---|
| 8.1 | Puntmonster | 2 | Geen asbest |

| Opmerking | onderdakplaten werden volgens eigenaar allemaal samen vervangen<br>dus niet 100% uit te sluiten dat nog oude stukken aanwezig zijn |
