# Asbestinventarisatetest

Dentergemstraat 148, 8780 Oostrozebeke

Attestnummer : 20240109-000052.000

Uitgegeven op : 09.01.2024

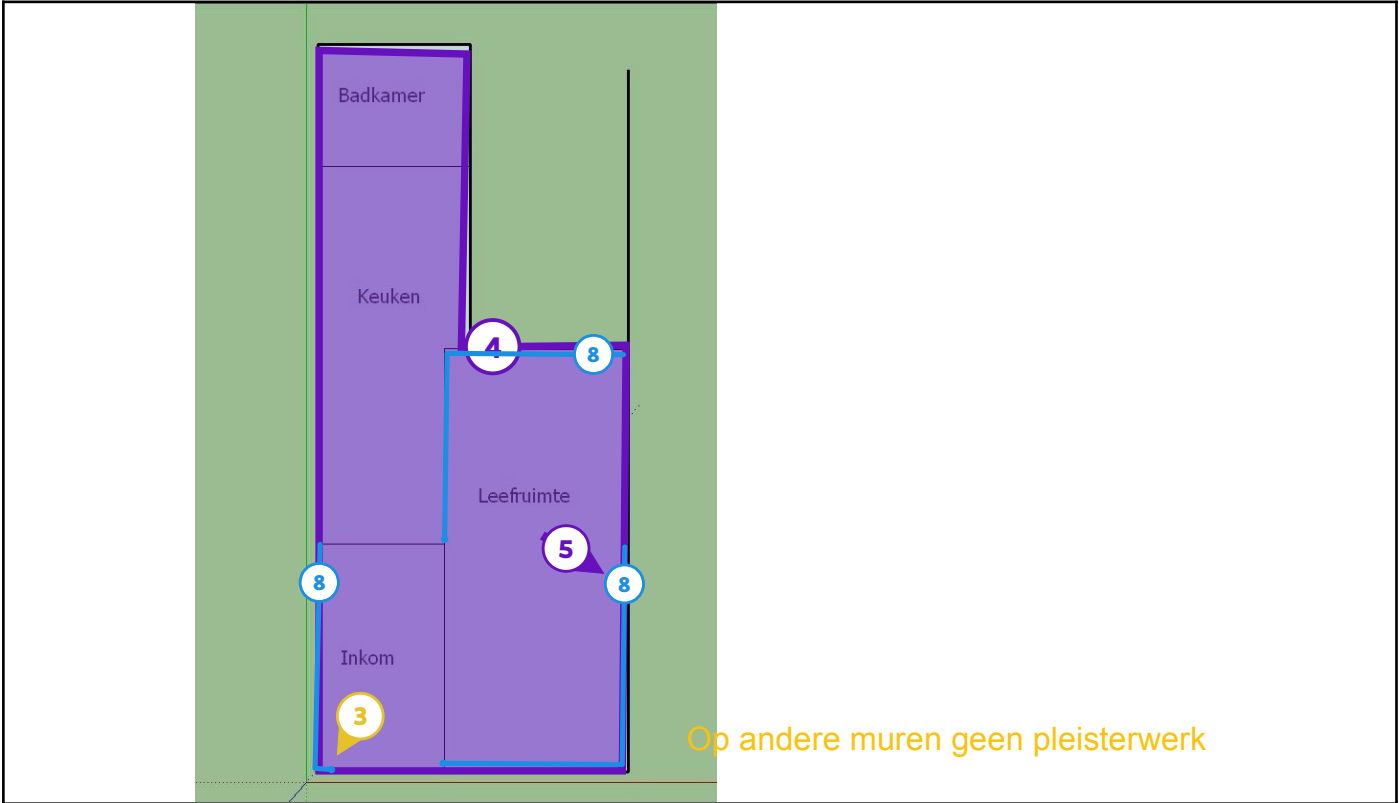
# Plan 1.1: Gelijkvloers

| Beschrijving | Type | Actie |
|---|---|---|
| 3. Bakeliet - Elektrische installatie | Asbestmateriaal | Zorgvuldig beheren |

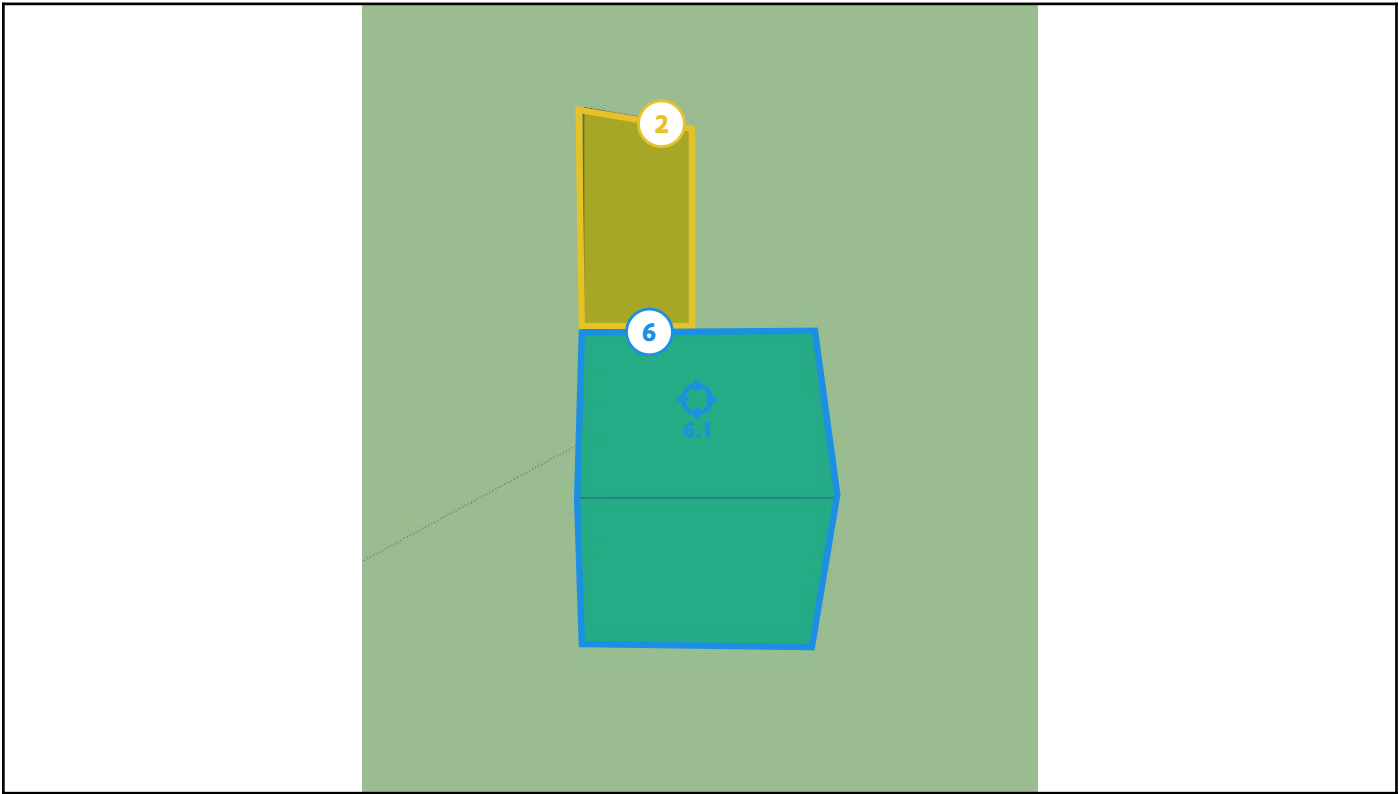
# Plan 1.4: Dakenplan

| Beschrijving | Type | Actie |
|---|---|---|
| 2. Onderdak - Menuiserite - Bijgebouw | Asbestmateriaal | Zorgvuldig beheren |

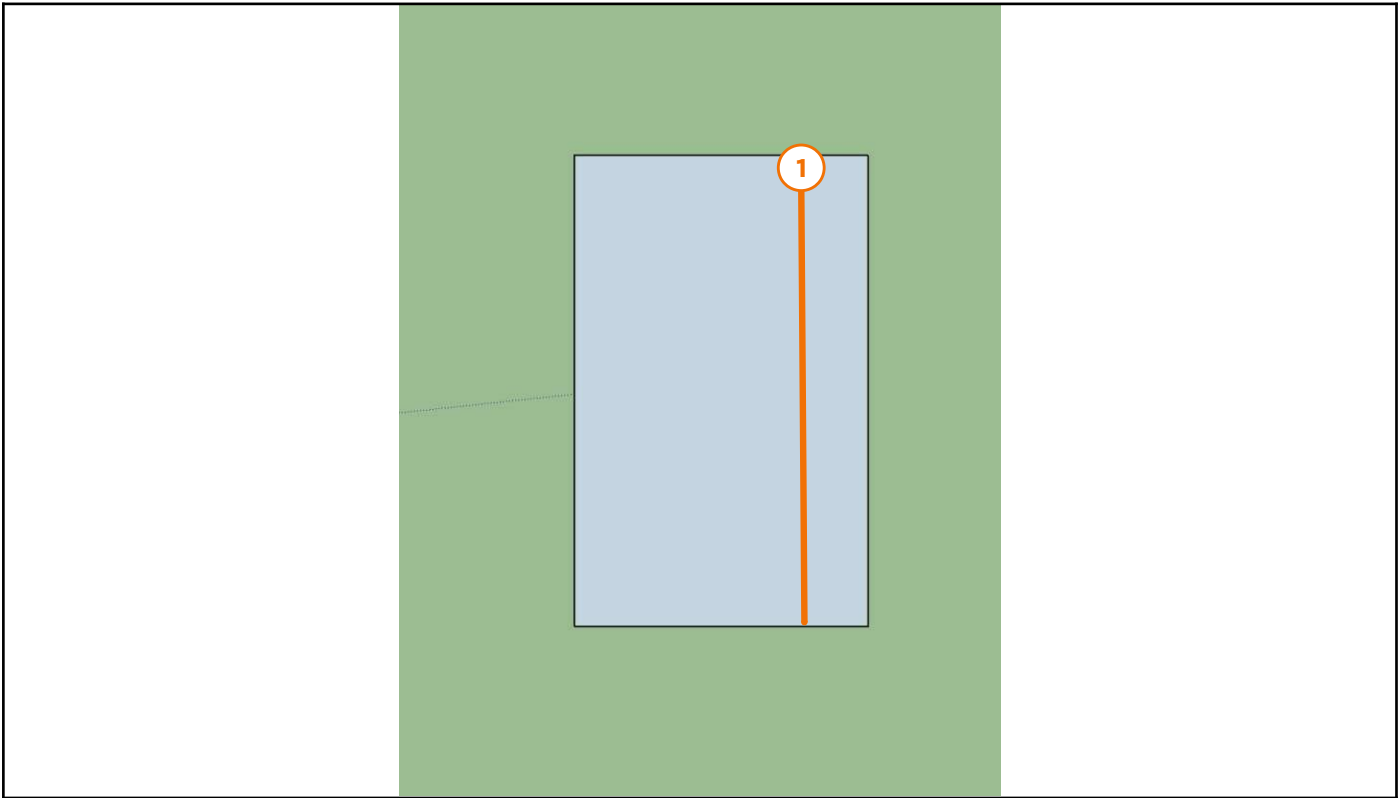
# Plan 1.6: Kelder

| Beschrijving | Type | Actie |
|---|---|---|
| 1. Buis - Kelder | Asbestmateriaal | Maatregelen nemen |

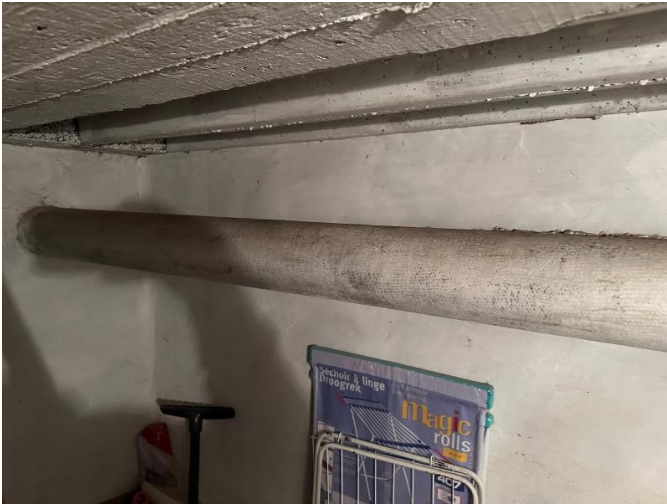
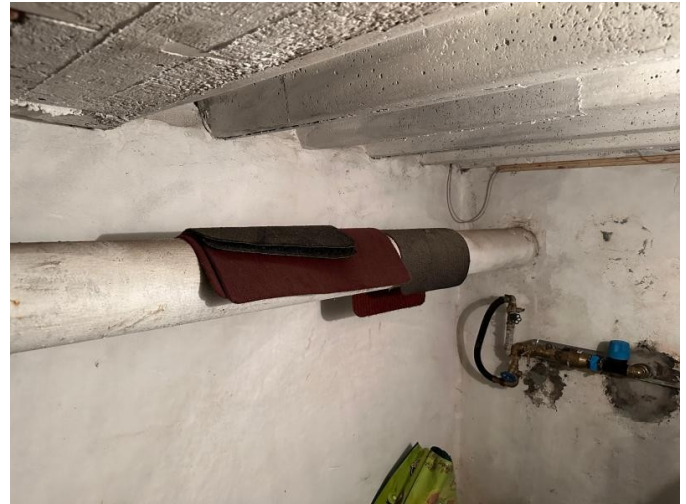
Het asbestmateriaal valt onder de mijlpaal van 2040.

| Eindbeoordeling materiaalrisico | Verhoogd materiaalrisico en/of verhoogde kans op vezelvrijgave |

| Asbestsoort (vezeltype) | Crocidoliet aanwezig |
| Afschermingsgraad van het gehele materiaal | Geheel of deels (ook) vrij aan de binnenlucht |
| Toestand van het materiaal | Licht beschadigd, licht verweerd. Intact materiaal type Pical – asbestboard of categorie III 'gebondenheid' |

| Beschrijving | Buis - Kelder |

| Eenvoudig bereikbaar | <p>Nee</p> <ul style="list-style-type: none"> <li>Het asbestmateriaal is bedekt (uitgezonderd laag verf, coating, behang, kunststof, textiel) en het wegnemen van het bedekkende materiaal kan niet zonder het bedekkende materiaal te beschadigen.</li> </ul> |

- Scherm in afwachting van verwijdering het asbestmateriaal af van luchtstromingen en verstoring: bijvoorbeeld door het te verpakken, te fixeren, af te dekken, signalisatie - afbakening aan te brengen, ...
- Zorg voor een veilig beheer en verwijder dit asbestmateriaal wanneer het bij werken eenvoudig bereikbaar wordt. Controleer de toestand jaarlijks op wijzigingen.

- Hermetische zone (erkend asbestverwijderaar)  
De buis kan niet verwijderd worden zonder deze te beschadigen.  
Laat dit uitvoeren door een professional in een hermetische zone.

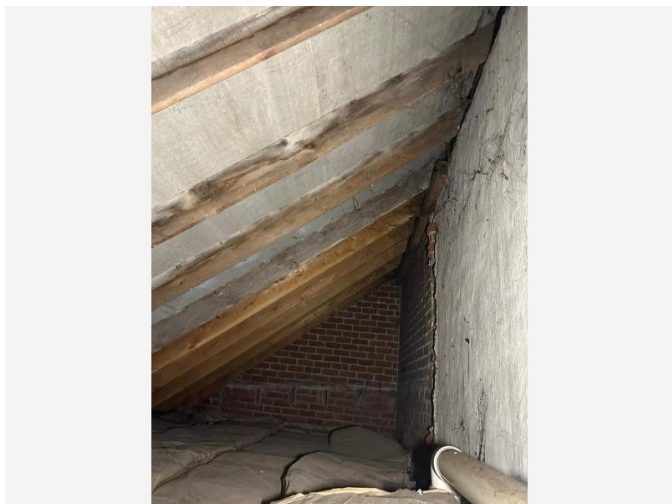
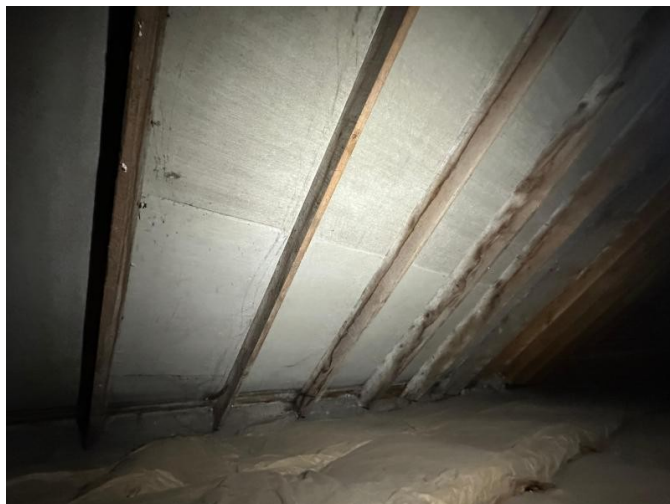
Het asbestmateriaal valt onder de mijlpaal van 2040.

| Eindbeoordeling materiaalisico | Laag materiaalisico en/of verlaagde kans op vezelvrijgave |

| Asbestsoort (vezeltype) | Crocidoliet aanwezig |
| Afschermingsgraad van het gehele materiaal | Niet stootvaste afscherming |
| Toestand van het materiaal | Licht beschadigd, licht verweerd. Intact materiaal type Pical – asbestboard of categorie III 'gebondenheid' |

| Beschrijving | Onderdak - Menuiserie - Bijgebouw |

- Zorg voor een veilig beheer en verwijder dit asbestmateriaal wanneer het bij werken eenvoudig bereikbaar wordt. Controleer de toestand jaarlijks op wijzigingen.

- Eenvoudige handelingen: mag via doe-het-zelf of door werknemer(s) met opleidingsattest eenvoudige handelingen  
U mag de onderdakplaten (mits voldoende bescherming) zelf wegnemen.

Verwijder de dakpannen. Daarna voorzichtig de houten draaglatten en de onderdakplaten loswrikken. De asbesthoudende platen één voor één en in hun geheel verwijderen. Niet gooien en geen stortkokers

gebruiken. Opgelet: ook tijdens het verwijderen moeten de onderdakplaten intact blijven. Neem op voorhand de nodige voorzorgsmaatregelen of schakel hulp in van professionals.

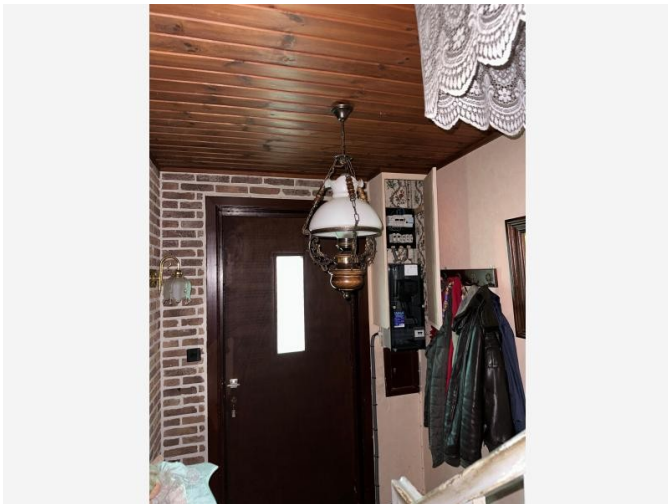
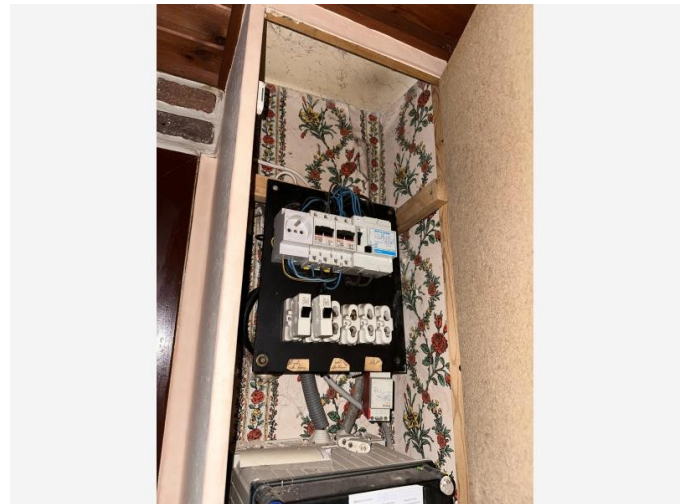
Het asbestmateriaal valt onder de mijlpaal van 2040.

| Eindbeoordeling materiaalrisico | Zeer laag materiaalrisico en/of zeer lage kans op vezelvrijgave |

| Afschermingsgraad van het gehele materiaal | Stootvaste afscherming of omkasting |
| Toestand van het materiaal | Onbeschadigd, niet verweerd |

| Beschrijving | Bakeliet - Elektrische installatie |

| <b>Opmerking</b> | De plaat en de zekeringen zijn asbestverdacht. |

- Zorg voor een veilig beheer en verwijder dit asbestmateriaal wanneer het bij werken eenvoudig bereikbaar wordt. Controleer de toestand jaarlijks op wijzigingen.

- Eenvoudige handelingen: mag via doe-het-zelf of door werknemer(s) met opleidingsattest eenvoudige handelingen  
Verwijder de toepassing wanneer deze vervangen wordt. Zorg ervoor dat deze niet beschadigd geraakt zodat er geen schadelijke vezels vrij komen.

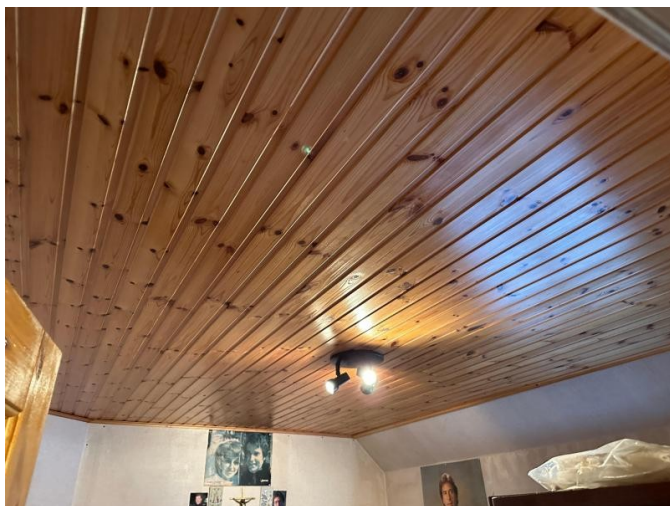
Vrije foto

Het vals plafond op de eerste verdieping en gelijkvloers is niet asbestverdacht.

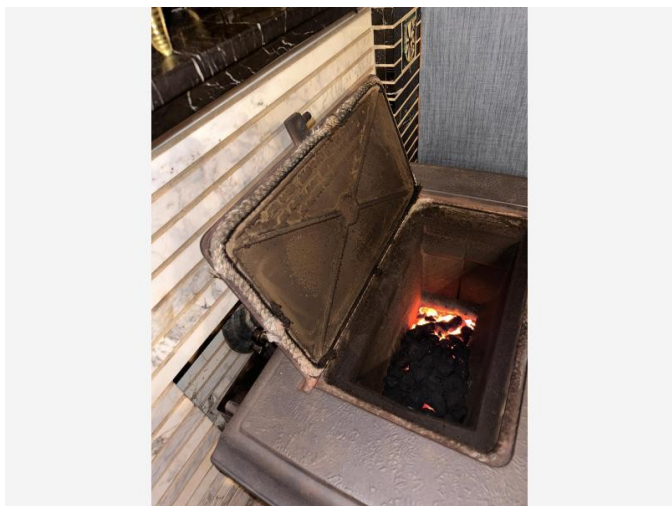
Vrije foto

Het betreft een nieuwe koort die niet asbesthoudend is.

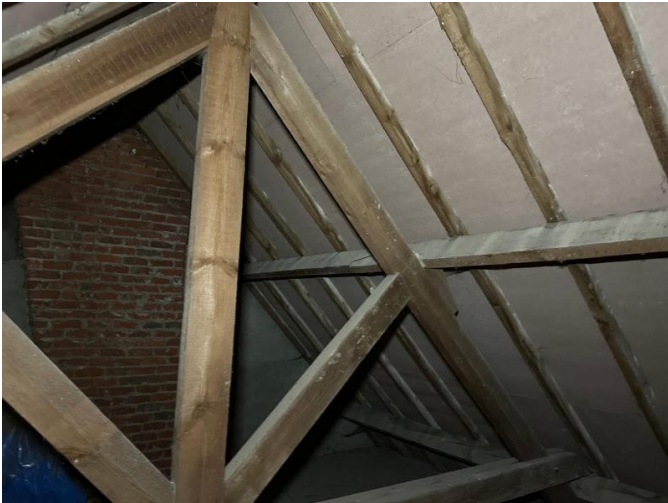
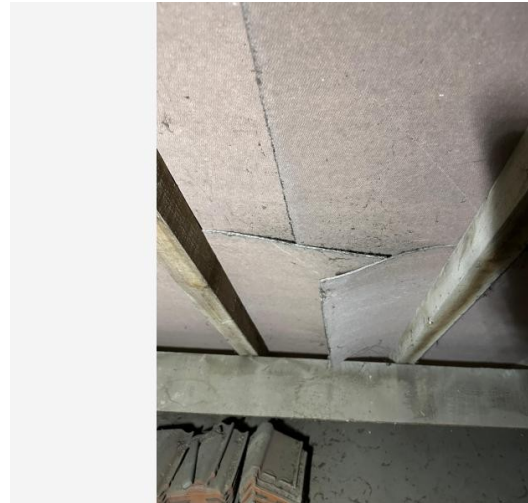
## Fiche 6: Onderdak - Menuiserie

Geen asbest

| # | Type | Referentie | Resultaat |
|---|---|---|---|
| 6.1 | Puntmonster | 1 | Geen asbest |

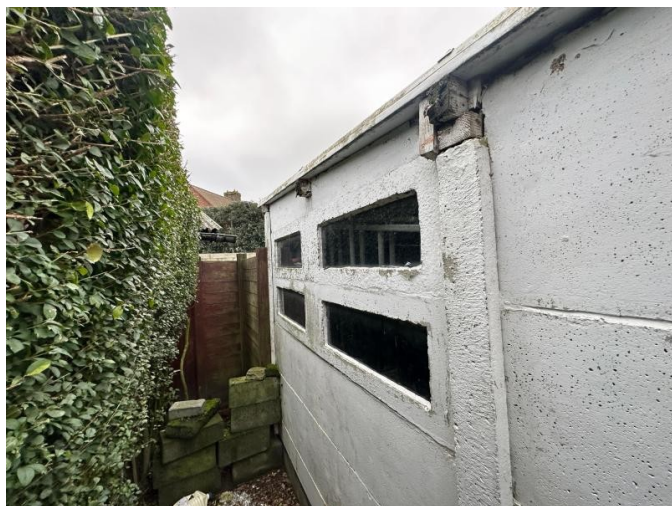
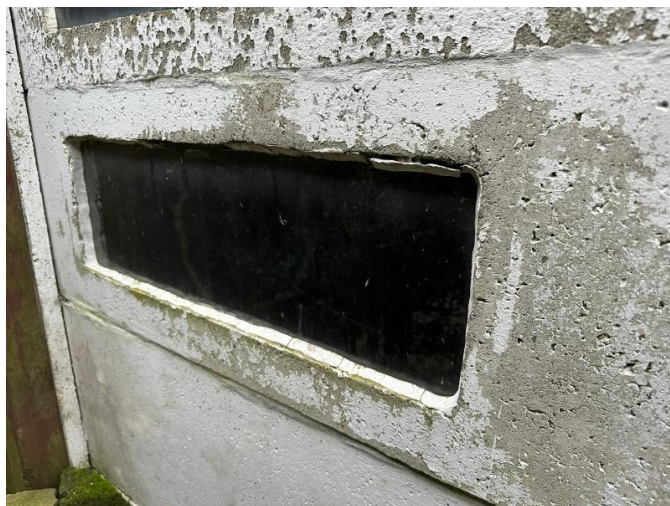
## Fiche 7: Mastiek - Raam garage

Geen asbest

| # | Type | Referentie | Resultaat |
|---|---|---|---|
| 7.1 | Puntmonster | 5 | Geen asbest |

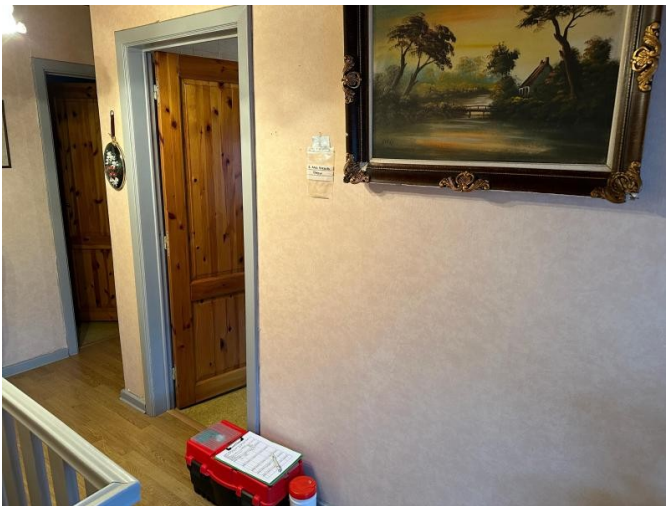
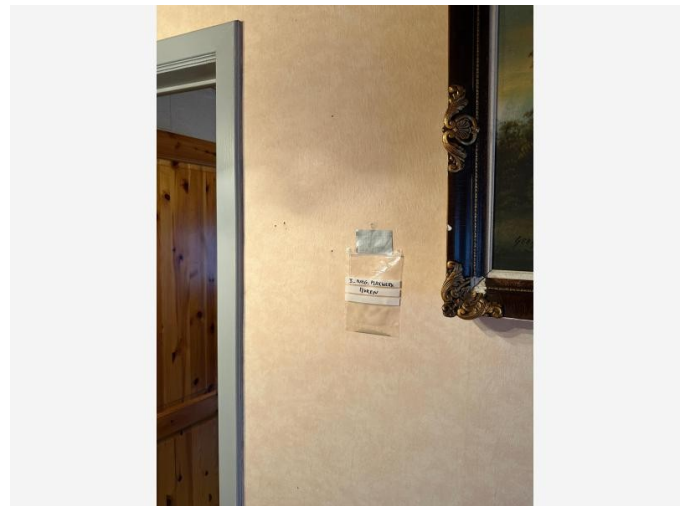
## Fiche 8: Pleisterwerk - Muren

Geen asbest

| # | Type | Referentie | Resultaat |
|---|---|---|---|
| 8.1 | Mengmonster | 3 | Geen asbest |

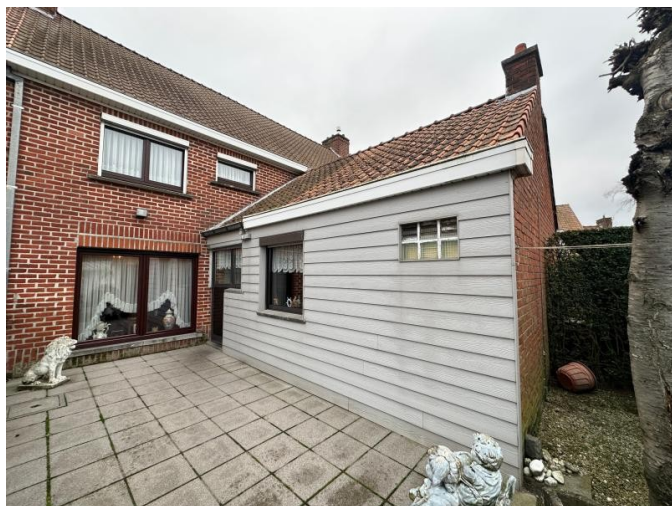
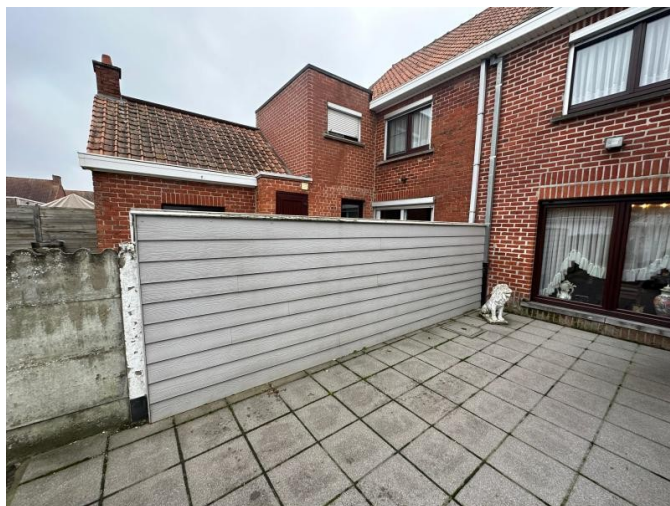
## Fiche 9: Muurblekleding - Achtergevel bijgebouw

Geen asbest

| # | Type | Referentie | Resultaat |
|---|---|---|---|
| 9.1 | Puntmonster | 4 | Geen asbest |

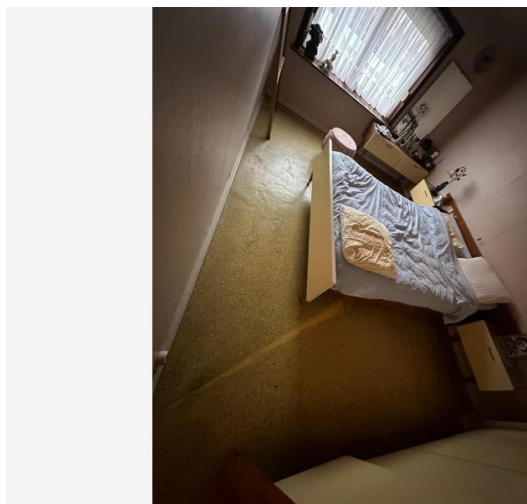
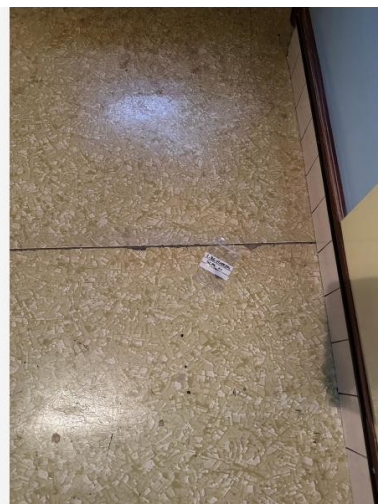
## Fiche 10: Vloerzeil - Slaapkamer

Geen asbest

| # | Type | Referentie | Resultaat |
|---|---|---|---|
| 10.1 | Puntmonster | 2 | Geen asbest |
