# Asbestinventarisatetest

Izegemstraat 157, 8770 Ingelmunster

Attestnummer : 20250723-000073.000

**Niet-asbestveilig**

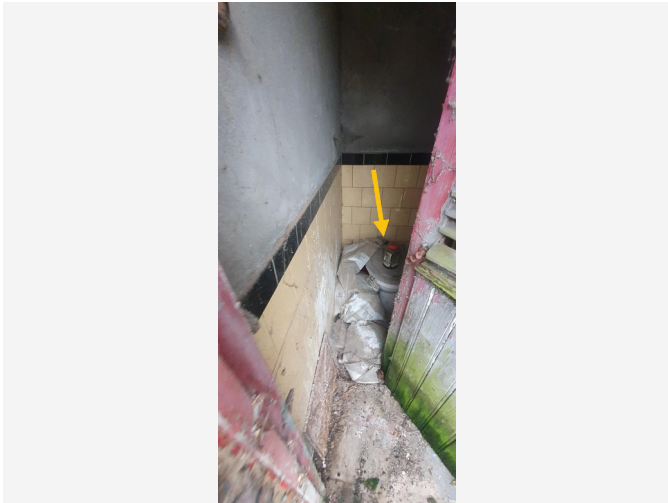
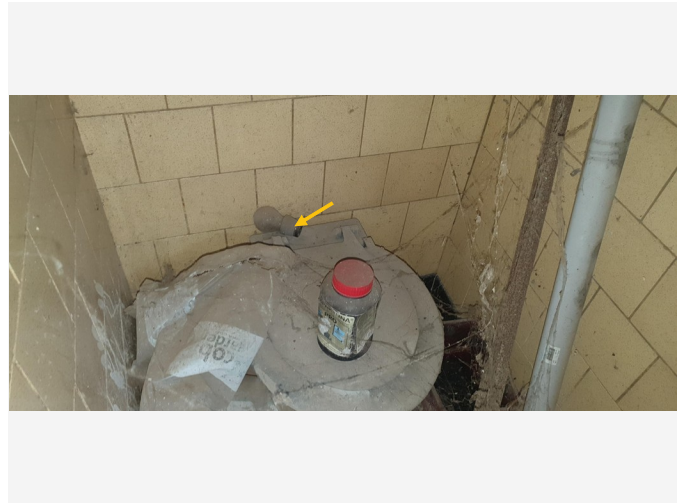
| Beschrijving | lamphouder |
| Aanwezige resten | 1 lamphouder |
| Asbestmaterialen | <ul style="list-style-type: none"><li>• Plaat, paneel, tablet - Type Bakeliet</li></ul> |
| Gebondenheid op basis van bindmiddel | Hecht |

**Dringend verwijderen**

- Verwijder het asbestafval.

- Eenvoudige handelingen: mag via doe-het-zelf of door werknemer(s) met opleidingsattest eenvoudige handelingen  
Het materiaal kan weggenomen worden zonder te breken.

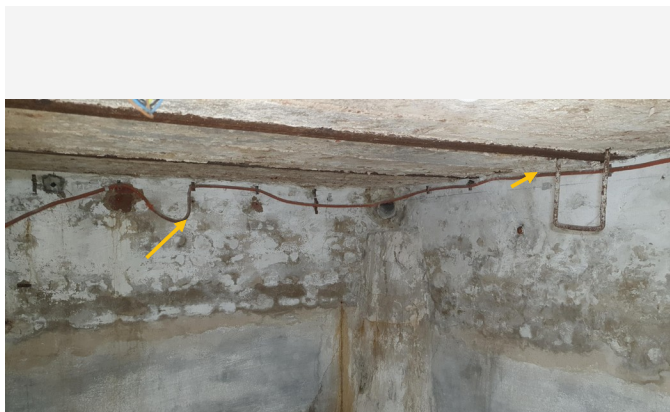
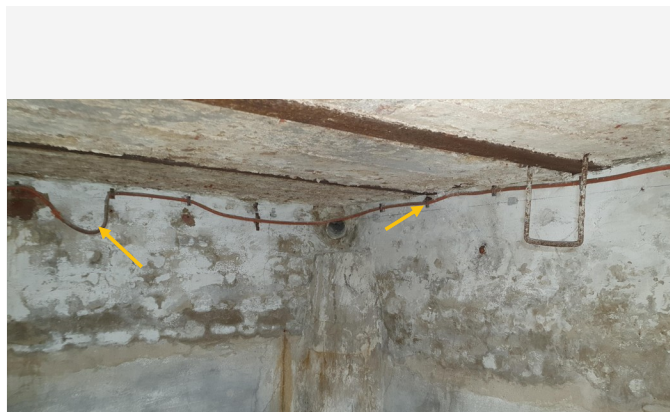
| Eindbeoordeling materiaalisico | Verhoogd materiaalisico en/of verhoogde kans op vezelvrijgave |

| Gebondenheid | Categorie 3: niet-hechtgebonden met weinig of geen matrix |
| Asbestsoort (vezeltype) | Alleen chrysotiel |
| Asbestconcentratie | Hoog ( $\geq 50\%$ ) |
| Toestand van het materiaal | Licht beschadigd, licht verweerd. Intact calciumsilicaatmateriaal of categorie III 'gebondenheid' |

| Beschrijving | Omhulsel bekabeling elektriciteit kelder |
| Asbestmateriaal | Textiel (doek, deken, kous, mantel, kledij, ...) |

Verwijderen

- Verwijder dit asbestmateriaal zo snel mogelijk. Volg de toestand goed op.

- Hermetische zone (erkend asbestverwijderaar)

Het materiaal is niet hecht gebonden (textiel/mantel) en kan per definitie niet weggenomen worden zonder te breken.

Hermetische zone is dan de enige oplossing om asbestverspreiding tegen te gaan.

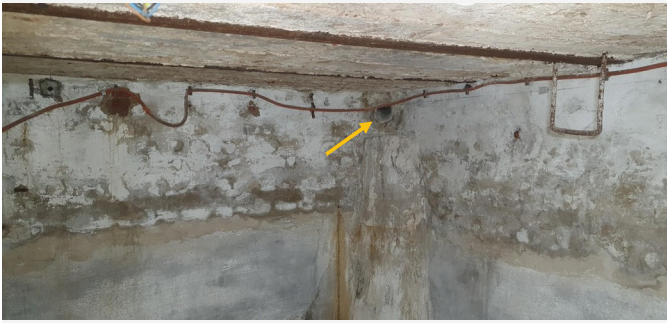
| Eindbeoordeling materiaalarisico | Verhoogd materiaalarisico en/of verhoogde kans op vezelvrijgave |

| Gebondenheid | Categorie 1: hechtgebonden in oorsprong |
| Asbestsoort (vezeltype) | Crocidoliet aanwezig |
| Toestand van het materiaal | Licht beschadigd, licht verweerd. Intact calciumsilicaatmateriaal of categorie III 'gebondenheid' |

| Beschrijving | Ventilatiebuis kelder |
| Asbestmateriaal | Buis, koker, leiding, pijp, doorvoer |

Maatregelen nemen

- Zorg voor een veilig beheer en verwijder dit asbestmateriaal wanneer het bij werken eenvoudig bereikbaar wordt. Controleer de toestand jaarlijks op wijzigingen.

- Eenvoudige handelingen: enkel door erkend asbestverwijderaar  
Indien dit na een staal name effectief asbest blijkt te bevatten, dan kan dit materiaal eenvoudig verwijderd worden door werknemer(s) met opleidingsattest eenvoudige handelingen

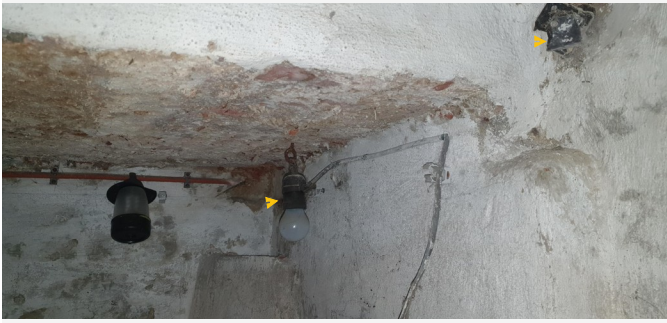
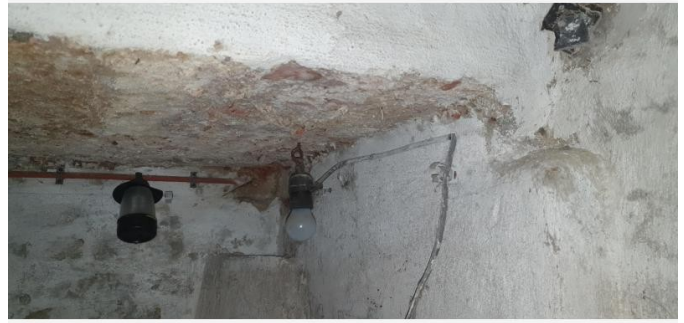
| Eindbeoordeling materiaalrisico | Laag materiaalrisico en/of verlaagde kans op vezelvrijgave |

| Gebondenheid | Categorie 1: hechtgebonden in oorsprong |
| Asbestsoort (vezeltype) | Crocidoliet aanwezig |
| Toestand van het materiaal | Onbeschadigd, niet verweerd |

| Beschrijving | lamphouder kelder |
| Asbestmateriaal | Plaat, paneel, tablet - Type Bakeliet |

Zorgvuldig beheren

- Zorg voor een veilig beheer. Vermijd het beschadigen van het asbestmateriaal. Controleer de toestand jaarlijks op wijzigingen.

- Eenvoudige handelingen: mag via doe-het-zelf of door werknemer(s) met opleidingsattest eenvoudige handelingen  
Het materiaal kan weggenomen worden zonder te breken.

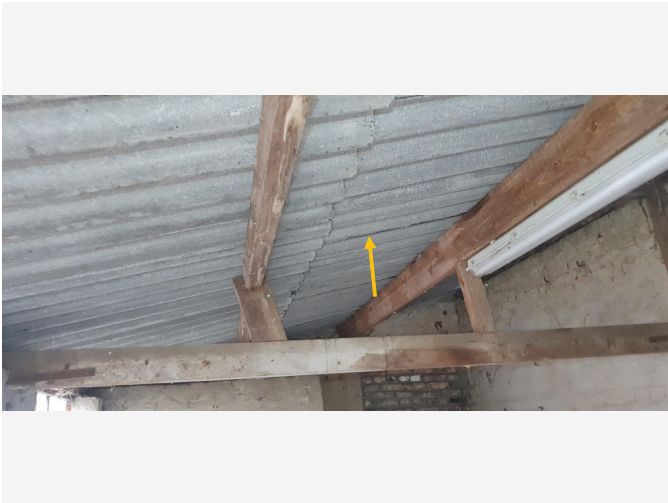
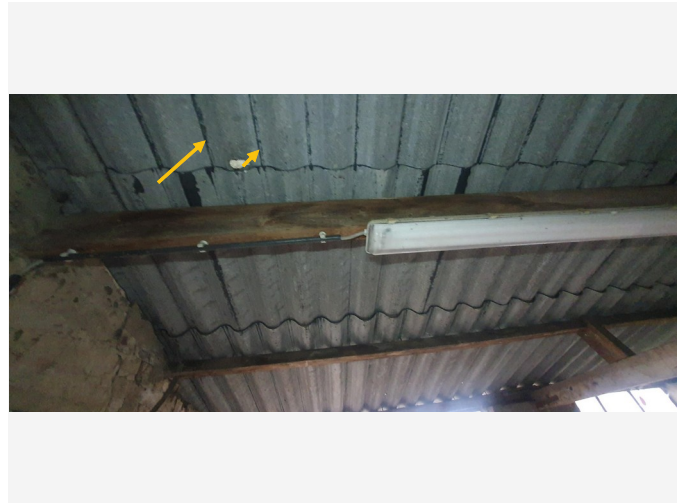
## Fiche 14: Golfplaten koterijen

Geen asbest

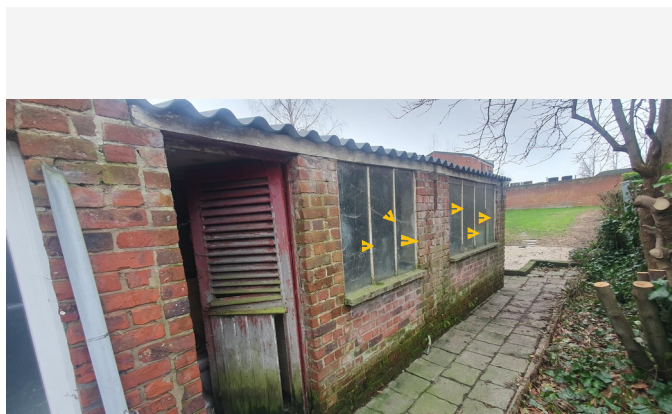
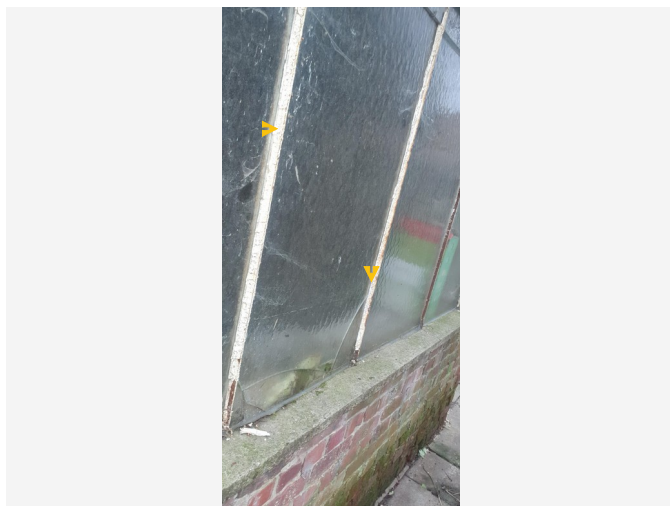
## Fiche 15: Mastiek rond oude ramen

Geen asbest

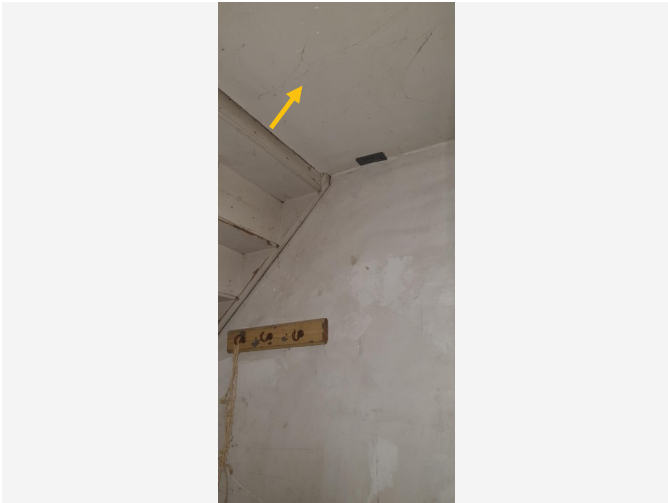
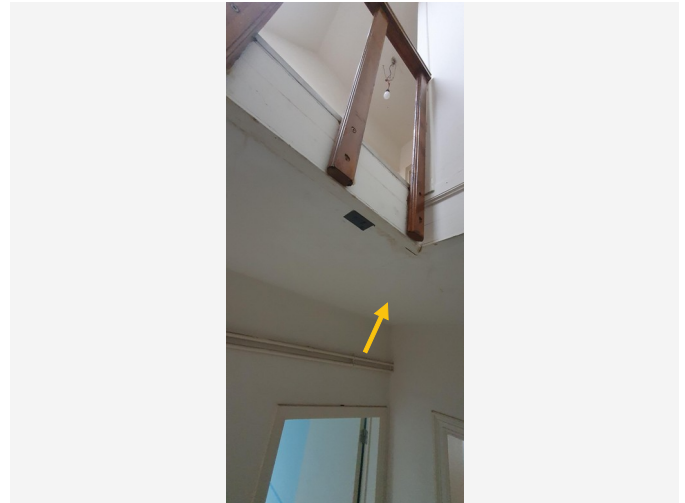
## Fiche 17: pleisterwerk plafond

Geen asbest

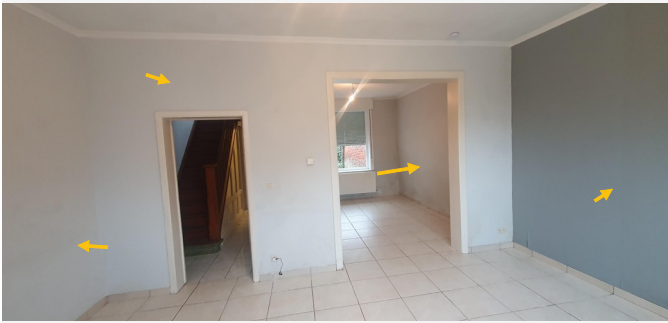
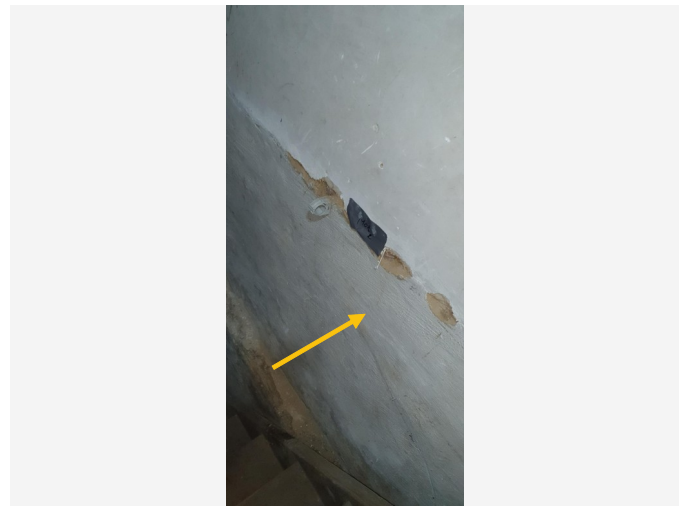
## Fiche 18: pleisterwerk muren

Geen asbest

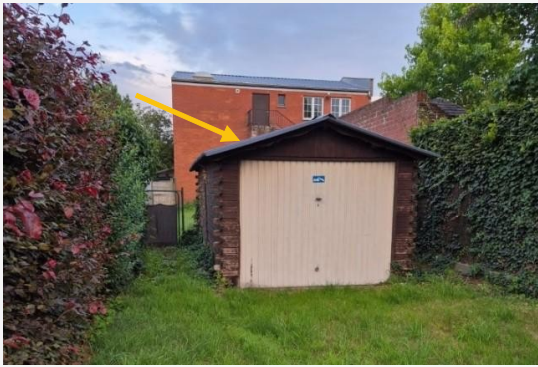
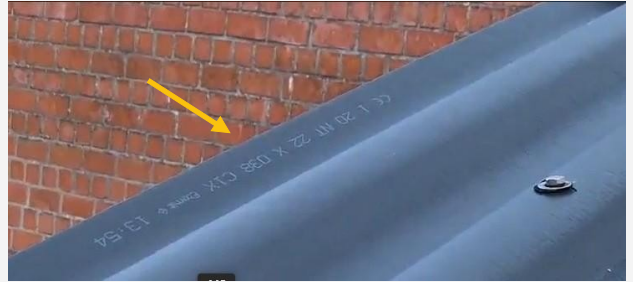
## Fiche 19: Golfplaten garage

Geen asbest

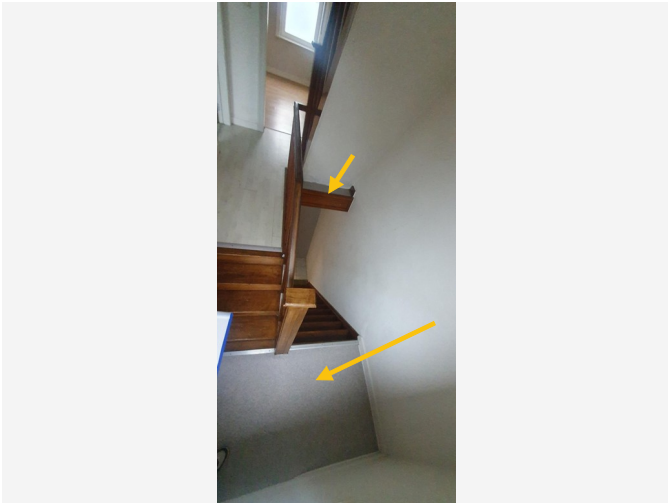
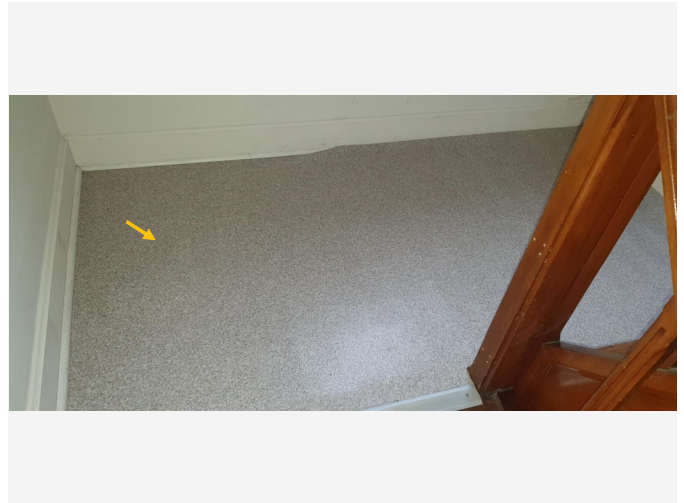
## Fiche 20: vloerzeil+ lijmlaag

Geen asbest
