# Asbestinventarisatetest

Beukenhofstraat 109, 8570 Anzegem

Attestnummer : 20260130-000038.002

Uitgegeven op : 25.02.2026

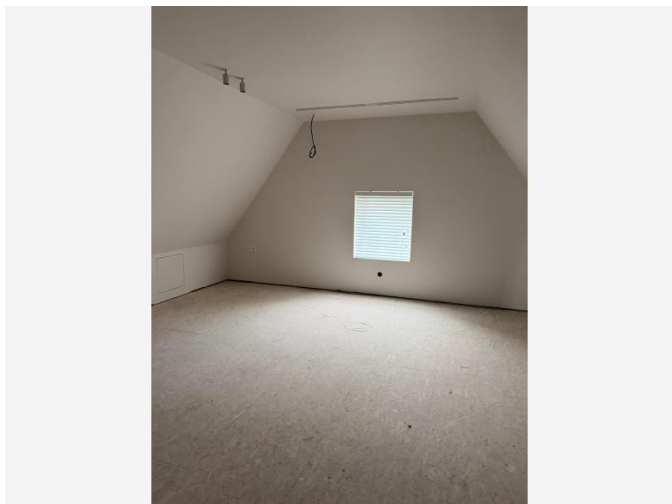
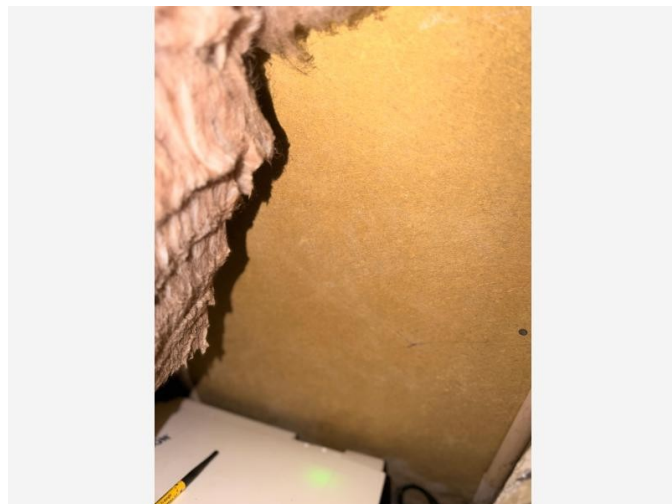
Overzichtsfoto

Detailfoto

Het asbestmateriaal valt onder de mijlpaal van 2040.

| Eindbeoordeling materiaalisico | Laag materiaalisico en/of verlaagde kans op vezelvrijgave |

| Gebondenheid | Categorie 1: hechtgebonden in oorsprong |
| Asbestsoort (vezeltype) | Alleen chrysotiel |
| Asbestconcentratie | Laag (< 50%) |
| Afschermingsgraad van het gehele materiaal | Geheel of deels (ook) vrij aan de binnenlucht |
| Toestand van het materiaal | Licht beschadigd, licht verweerd. Intact calciumsilicaatmateriaal of categorie III 'gebondenheid' |

| # | Type | Referentie | Resultaat |
|---|---|---|---|
| 1.1 | Puntmonster | 2 | Chrysotiel |

| Beschrijving | Onderdak (type Menuiserite) |
| Asbestmateriaal | Plaat, paneel, tablet - Type Menuiserite |

- Zorg voor een veilig beheer en verwijder dit asbestmateriaal wanneer het bij werken eenvoudig bereikbaar wordt. Controleer de toestand jaarlijks op wijzigingen.

- Eenvoudige handelingen: enkel door erkend asbestverwijderaar  
Indien bovenstaande criteria worden overschreden:

Deze toepassing kan enkel door een erkende asbestverwijderaar verwijderd worden omdat er hier automatisch een verhoogd risico op vrijgave van asbestvezels (max. concentratie 0,01 vezels/cm<sup>3</sup> - CODEX - Art. VI.3-54) ontstaat. (Bron: VLAREM II: 6.4.0.1 par1, par2 en par3). Een erkend asbestverwijderaar moet ingeschakeld worden voor deze toepassingen die niet (kunnen) worden verwijderd door de couveuzezakmethode, door hermetische zone of door de materialen beschreven in VlareM II, art. 6.4.0.1 par2. (Bron: Leidraad bij het Inspectieprotocol)

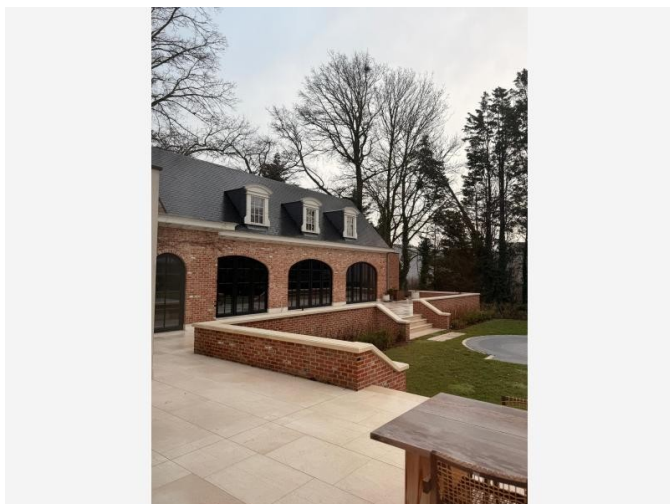
Situeringsfoto

Bouwjaar: 2020

*Constructies gebouwd vanaf 2001 moeten niet onderzocht worden*

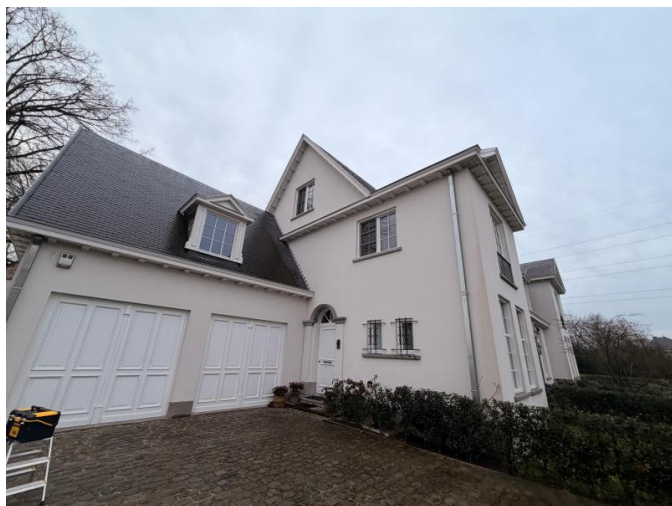
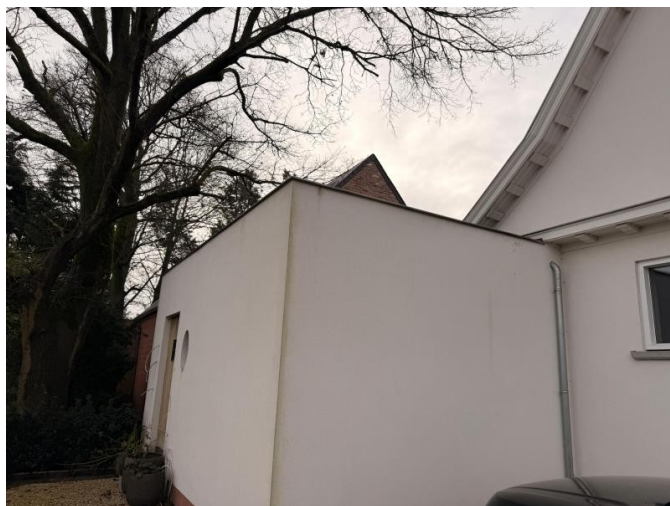
Situeringfoto

Detailfoto

crepi 2021 zie factuur

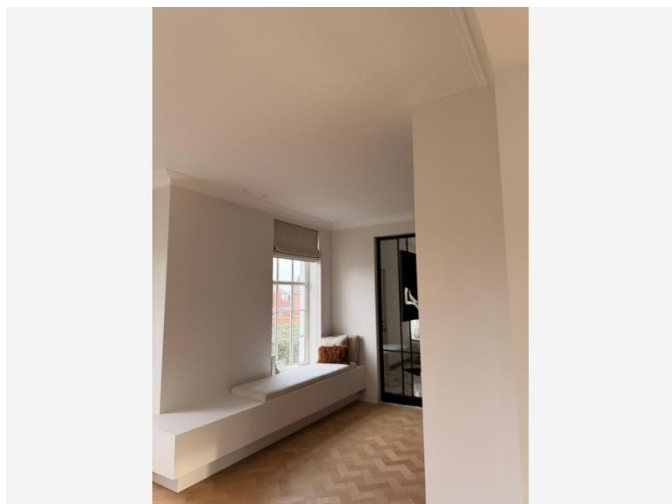
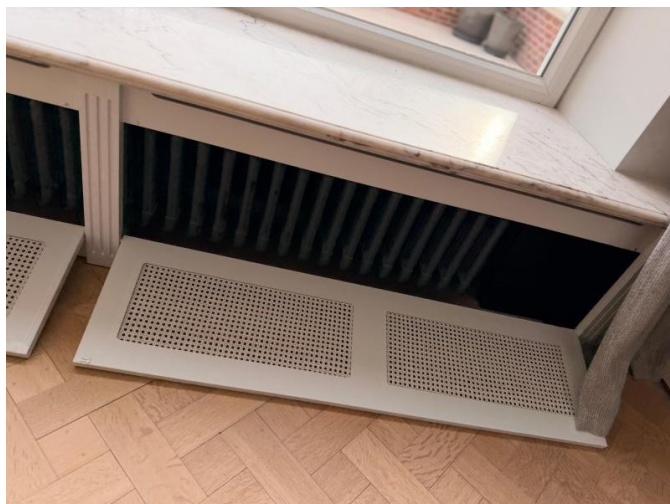
## Fiche 4: Pleisterwerk muren

Overzichtsfoto

Detailfoto

Geen asbest

| # | Type | Referentie | Resultaat |
|---|---|---|---|
| 4.1 | Mengmonster | MM1 | Geen asbest |

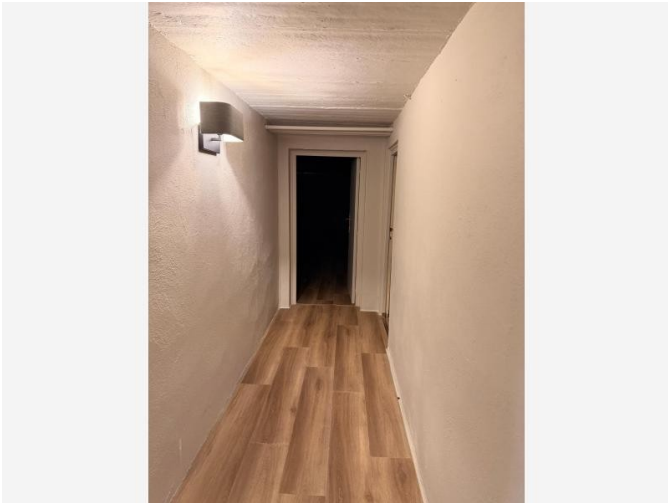
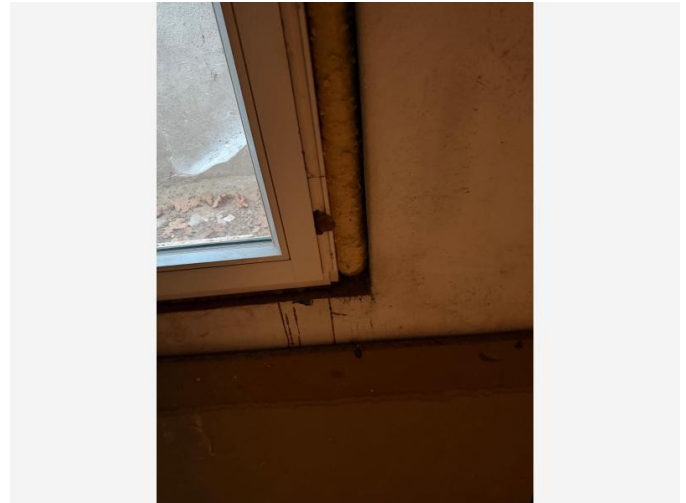
Overzichtsfoto

Detailfoto

Geen asbest

| # | Type | Referentie | Resultaat |
|---|---|---|---|
| 5.1 | Mengmonster | 3 | Geen asbest |

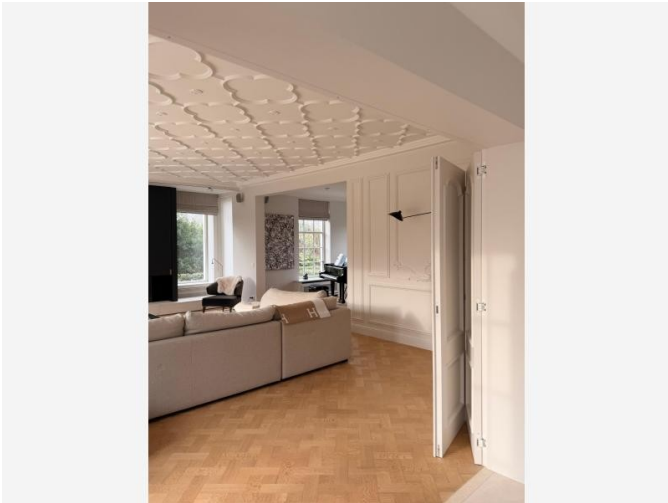
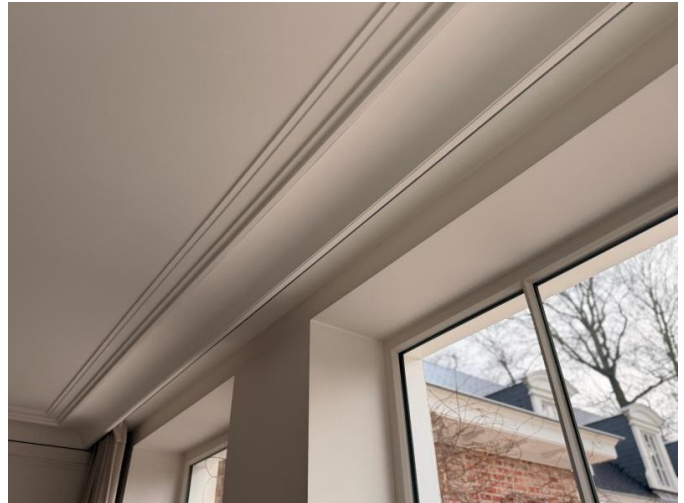
## Fiche 6: sierpleisters

Overzichtsfoto

Detailfoto

Geen asbest

| # | Type | Referentie | Resultaat |
|---|---|---|---|
| 6.1 | Puntmonster | 1.Asbestanalyse_330847 | Geen asbest |

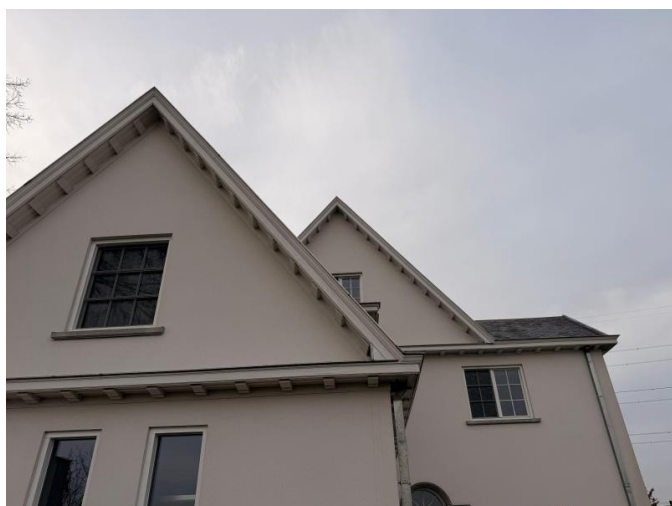
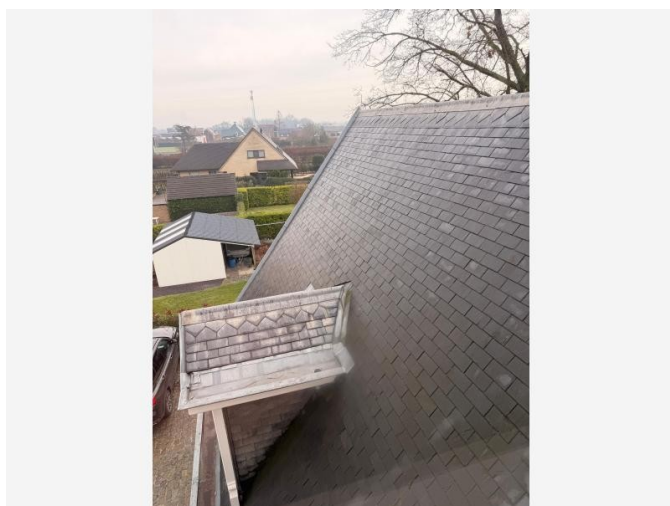
### Fiche 7: Dakbedekking in natuurleien

| Beschrijving | Notitie | Terug te vinden op plannen |
|---|---|---|
| Fiche 7: Dakbedekking in natuurleien | De dakbedekking is niet-asbestverdacht. | Plan 1.4: luchtfoto |

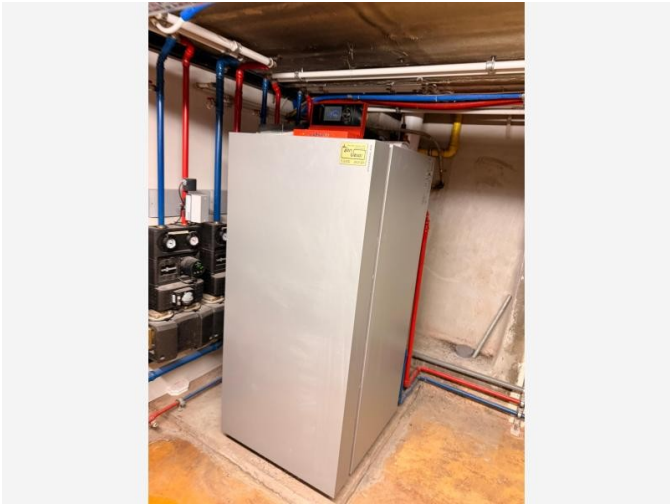
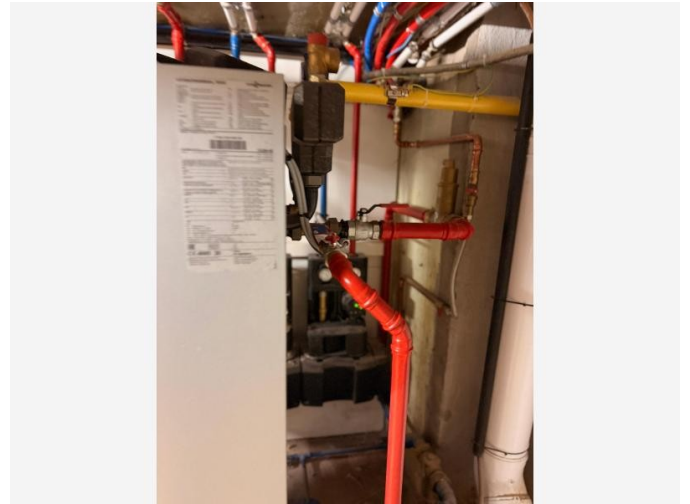
## Fiche 8: CV-brander (niet verdacht)

| Beschrijving | Notitie | Terug te vinden op plannen |
|---|---|---|
| Fiche 8: CV-brander (niet verdacht) | De CV-brander bevat geen asbestverdachte materialen. | Plan 1.2: kelder |

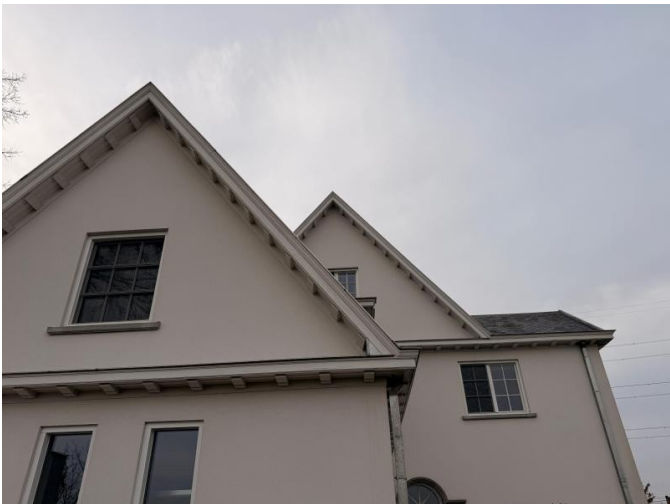
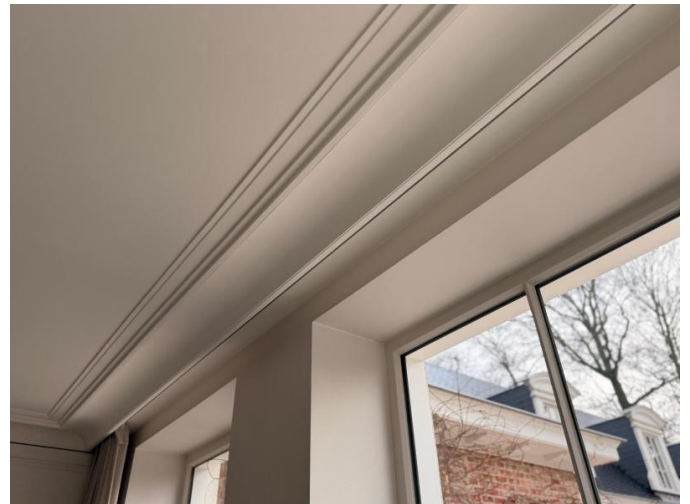
## Fiche 9: raamvoegsel in cement en kunststof

| Beschrijving | Notitie | Terug te vinden op plannen |
|---|---|---|
| Fiche 9: raamvoegsel in cement en kunststof | - | Plan 1.1: gelijkvloers |

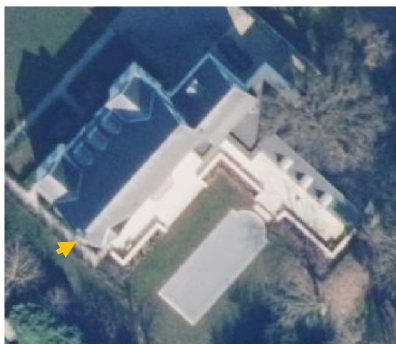
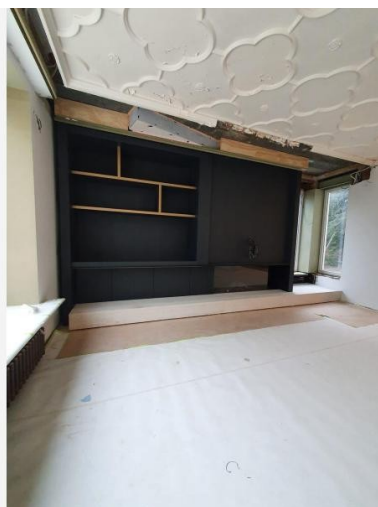
### Fiche 11: Schouw (nieuwe buis)

| Beschrijving | Notitie | Terug te vinden op plannen |
|---|---|---|
| Fiche 11: Schouw (nieuwe buis) | Schouw (nieuwe buis) zie bewijsdocu | Plan 1.4: luchtfoto |
