# Asbestinventarisatetest

Bunderstraat 6, 9770 Kruisem

Attestnummer : 20250711-000234.000

**Asbestveilig** (maar niet asbestvrij)

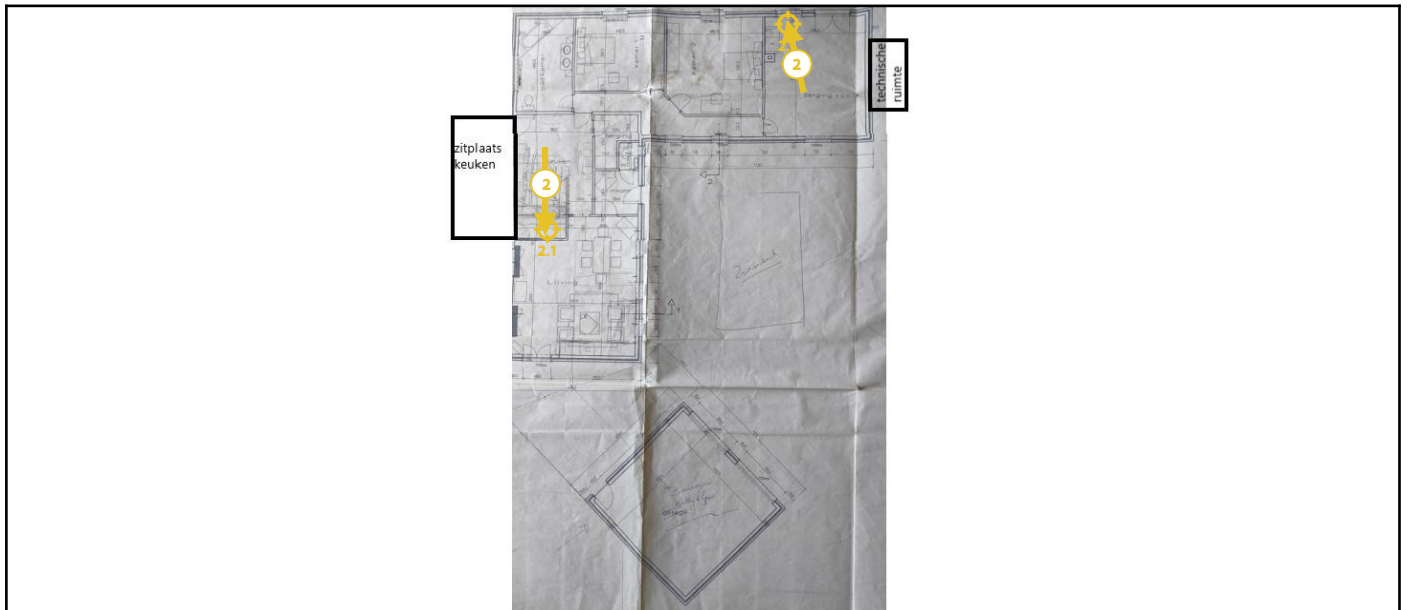
## Plan 1.3: woning plan GLV

| Beschrijving | Type | Actie |
|---|---|---|
| 2. Ontdreuningsplaat spoelbak (monstername). | Asbestmateriaal | Zorgvuldig beheren |

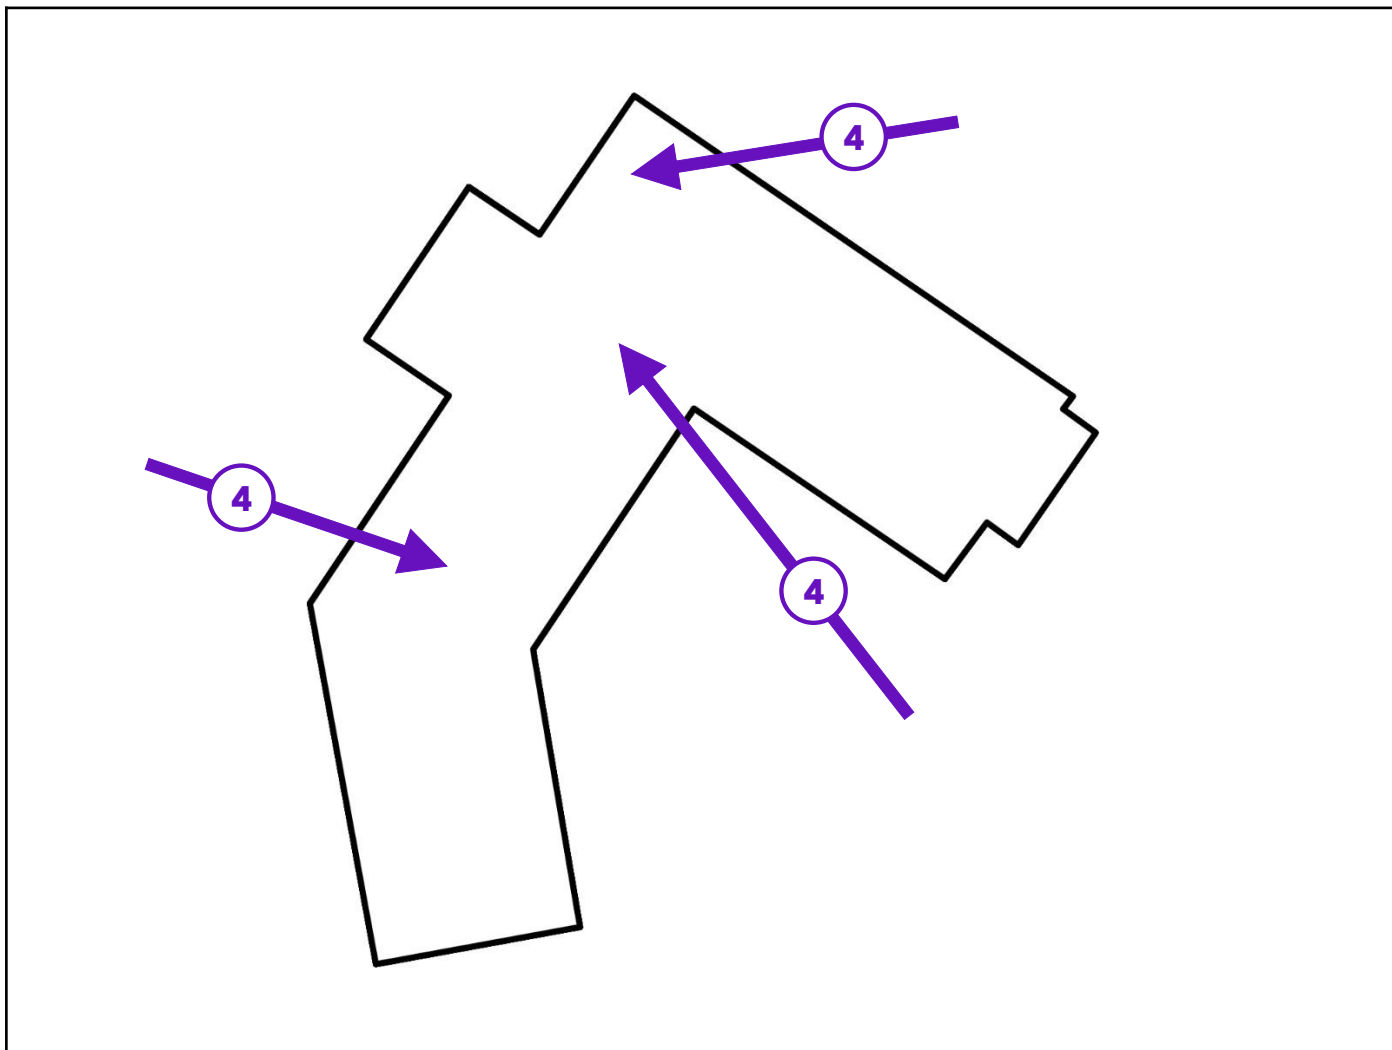
## Plan 1.7: woning dakplan

| Beschrijving | Type | Actie |
|---|---|---|
| 4. Schouw op het dak (beperkingsfiche). | Beperking | - |

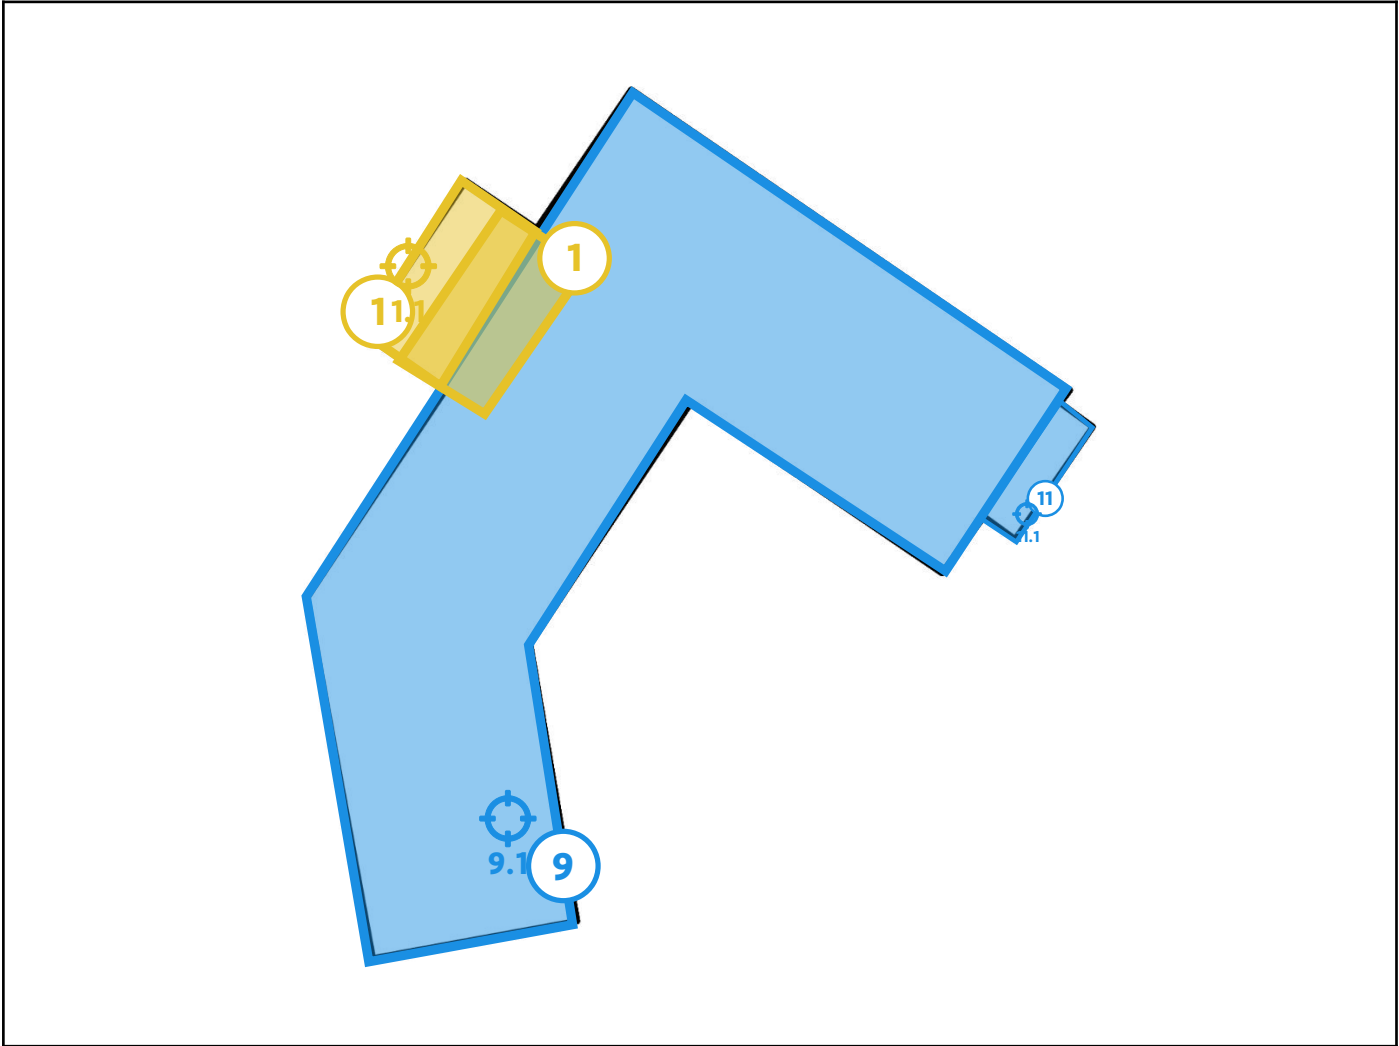
# Plan 1.8: woning dakplan

| Beschrijving | Type | Actie |
|---|---|---|
| 1. Onderdak 2 (uitbouw keuken). | Asbestmateriaal | Zorgvuldig beheren |
| 9. Onderdak 1 (hoofddak). | Geen asbest | - |
| 11. Onderdak 3 (technische ruimte). | Geen asbest | - |

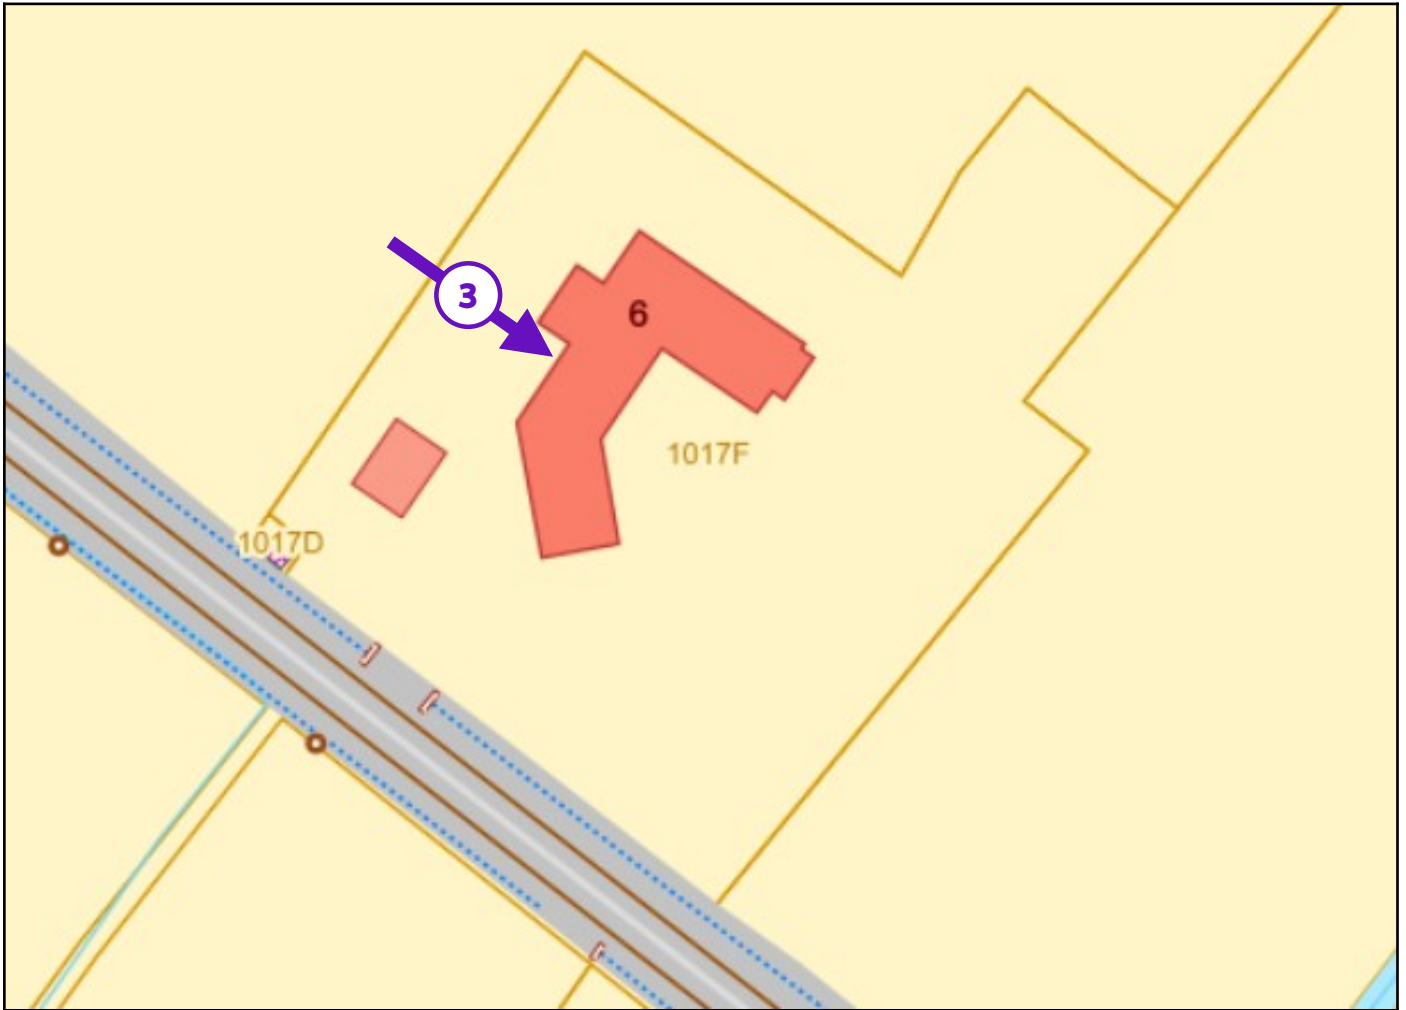
## Plan 4.1: Vaststellingen buiten de constructies

| Beschrijving | Type | Actie |
|---|---|---|
| 3. Putdeksel vast/geklemd/te zwaar | Beperking | - |

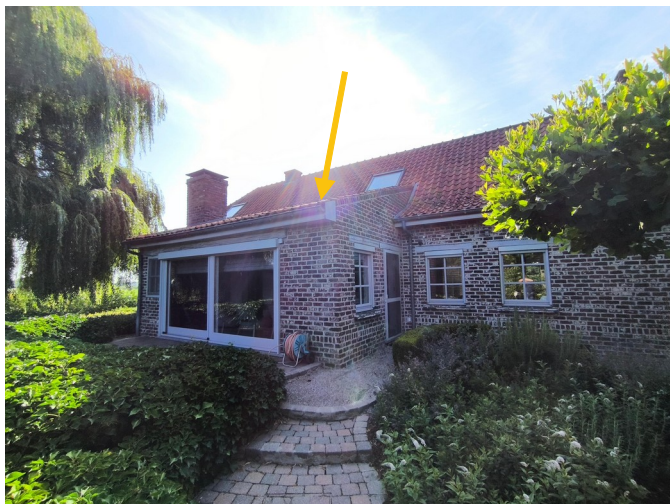
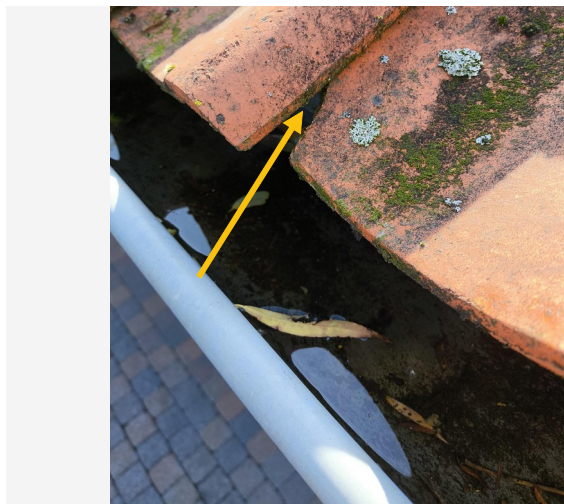
Het asbestmateriaal valt onder de mijlpaal van 2040.

Zorgvuldig beheren

| Eindbeoordeling materiaalrisico | Laag materiaalrisico en/of verlaagde kans op vezelvrijgave |
| Opmerking | onderdakplaten zitten tussen de dakbedekking en constructiebalken |

| Toestand van het materiaal | Licht beschadigd, licht verweerd. Intact calciumsilicaatmateriaal of categorie III 'gebondenheid' |

| # | Type | Referentie | Resultaat |
|---|---|---|---|
| 1.1 | Puntmonster | 05 | Chrysotiel |

| Beschrijving | Onderdak 2 (uitbouw keuken). |
| Asbestmateriaal | Plaat, paneel, tablet - Type Menuiserite |

- Zorg voor een veilig beheer en verwijder dit asbestmateriaal wanneer het bij werken eenvoudig bereikbaar wordt. Controleer de toestand jaarlijks op wijzigingen.

(dak werker met 8u basisopleiding asbest) indien de platen eenvoudig te verwijderen zijn zonder kans op breken kan dit via doe-het-zelf of door werknemer(s) met opleidingsattest eenvoudige handelingen; Dek de zoldervloer af met plastic folie. Standaard dragen van de nodige wegwerp beschermingsmiddelen FFP 3 masker, handschoenen en tyvec CAT III type 5-6, afspoelbaar schoeisel Verwijder de dakpannen. Fixeer het plaatmateriaal, de asbesthoudende platen één voor één en in hun geheel verwijderen. Niet gooien, niet breken. Verwijder onder verneveling of tussentijds voldoende bevochtigen tijdens de volledige duur van de werken. Dubbel verpakken in plastic folie, luchtdicht verpakken of plaats in container met asbestbag. Reinig Nadien de draagstructuur met vochtige doeken (+stofzuiger met absoluut filter kan niet gehuurd worden dus voor een particulier niet mogelijk.) Alle werknemer(s) moeten wel beschikken over een opleidingsattest eenvoudige handelingen 8u. Een vastgesteld asbesthoudend onderdak mag niet definitief

ingesloten worden, dit dient verplicht verwijderd te worden als het bij werken bereikbaar wordt. (vb bij vernieuwen van de dakbedekking onderdak mee verwijderen) Voor hechtgebonden toepassingen: Bij verwijdering door doe-het-zelf moet men dit afval dubbel en luchtdicht verpakt aandienen bij het gemeentelijk recyclagepark. Men raadpleegt best op voorhand de voorwaarden van het recyclagepark.

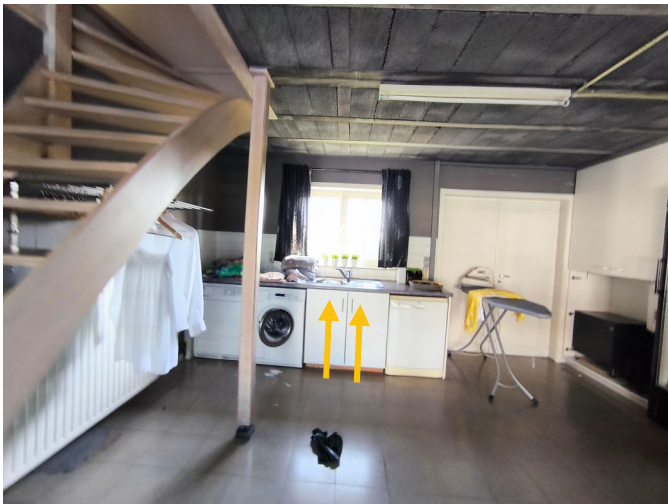
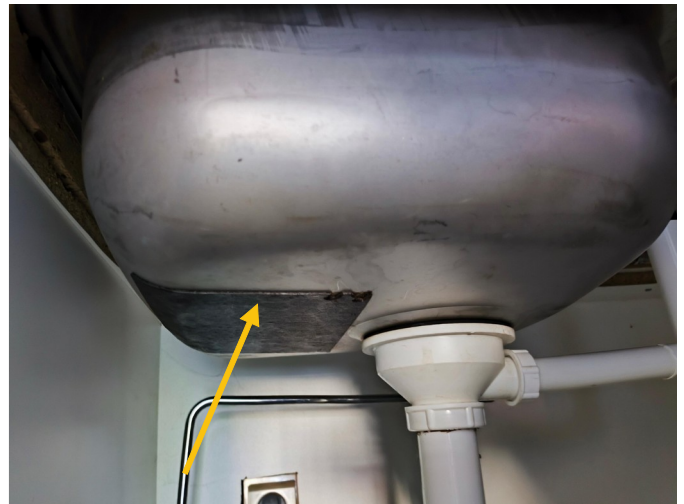
Het asbestmateriaal valt onder de mijlpaal van 2040.

Zorgvuldig beheren

| Eindbeoordeling materiaalrisico | Zeer laag materiaalrisico en/of zeer lage kans op vezelvrijgave |

| Toestand van het materiaal | Onbeschadigd, niet verweerd |

| # | Type | Referentie | Resultaat |
|---|---|---|---|
| 2.1 | Mengmonster | 04 | Chrysotiel |

| Beschrijving | Ontdreuningsplaat spoelbak (monstername). |
| Asbestmateriaal | ontdreuningsplaat spoelbak |

- Zorg voor een veilig beheer. Vermijd het beschadigen van het asbestmateriaal. Controleer de toestand jaarlijks op wijzigingen.

- Eenvoudige handelingen: mag via doe-het-zelf of door werknemer(s) met opleidingsattest eenvoudige handelingen  
Verwijdering via doe-het-zelf : : extra bevochtigen om stof te voorkomen Standaard dragen van de nodige wegwerp beschermingsmiddelen FFP 3 masker , handschoenen en tyvec CAT III type 5-6 , afspoelbaar schoeisel Lossteken met spatel, breken vermijden. Verwijdering: EH opgeleid personeel : extra bevochtigen om stof te voorkomen Standaard dragen van de nodige wegwerp beschermingsmiddelen FFP 3 masker , handschoenen en tyvec CAT III type 5-6 , afwasbaar schoeisel Lossteken met spatel , gebruik van puntafzuiging met stofzuiger met absoluut filter. Voor hechtgebonden toepassingen: Bij verwijdering door doe-het-zelf moet men dit afval dubbel en luchtdicht verpakt aandienen bij het gemeentelijk recyclagepark. Men raadpleegt best op voorhand de voorwaarden van het recyclagepark. Zie ook link Zie <https://ovam.vlaanderen.be/wie-mag-wat-verwijderen> <https://ovam.vlaanderen.be/voorzorgsmaatregelen-bij-asbestverwijdering> <https://ovam.vlaanderen.be/asbestafval-afvoeren> Zie ook wetgevend kader (website van de OVAM en CODEX boek VI titel 3). <http://werk.belgie.be/sites/default/files/content/documents/Welzijn%20op%20het%20werk/Regelgeving/>

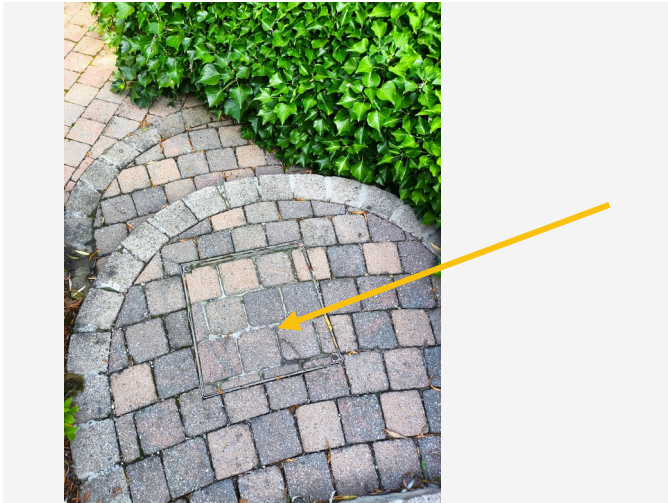
**Reden:** Er is geen volledige risicobeoordeling mogelijk

**Uitleg van de asbestdeskundige:** Putdeksel(s) is te zwaar om te heffen of is geklemd/vastgeroest.

Inspectie niet mogelijk.

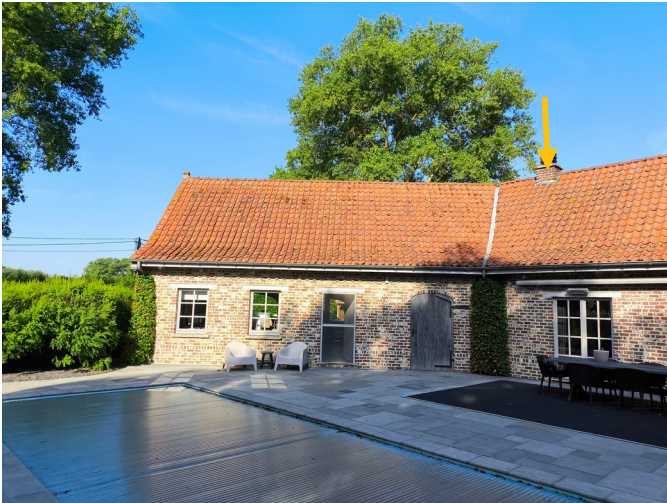
**Reden:** Het te onderzoeken materiaal situeert zich hoger dan 3,50 m te rekenen vanaf een veilige ondergrond

**Uitleg van de asbestdeskundige:** Bij werken (dak of reiniging schouw) kan een stelling geplaatst worden, het is niet duidelijk of er asbestverdachte materialen aanwezig zijn in de schouw.

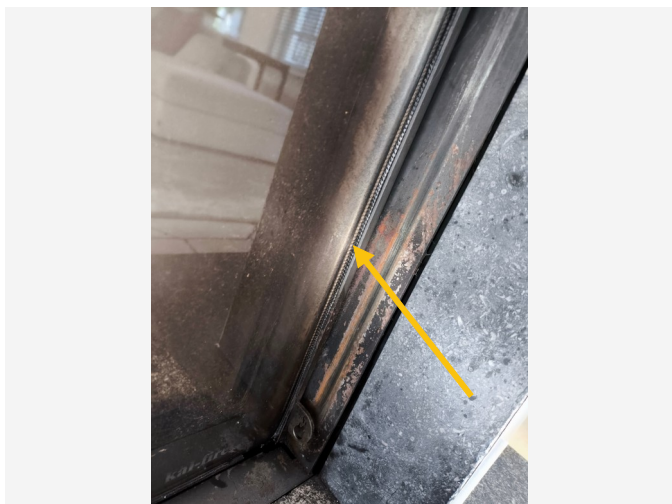
## Fiche 5: Kachelkoord (visueel niet verdacht).

de koord werd visueel herkend als een synthetische koord en is niet asbesthoudend.

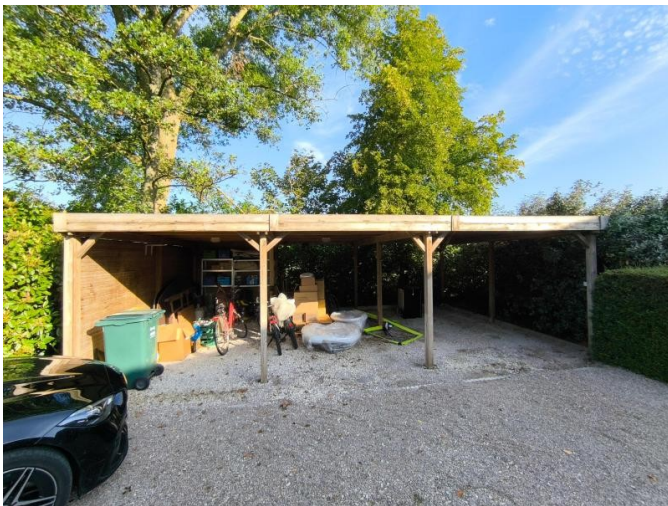
geen verdachte toepassingen vastgesteld

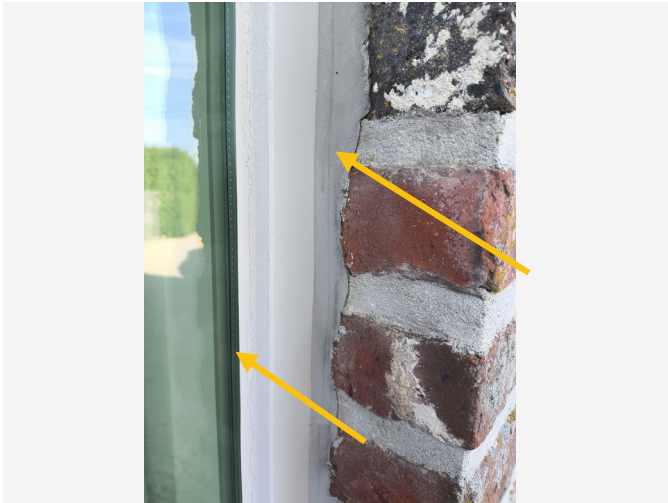
## Fiche 7: Kit niet verdacht (visueel vastgesteld).

De gebruikte siliconen kit is niet asbestverdacht

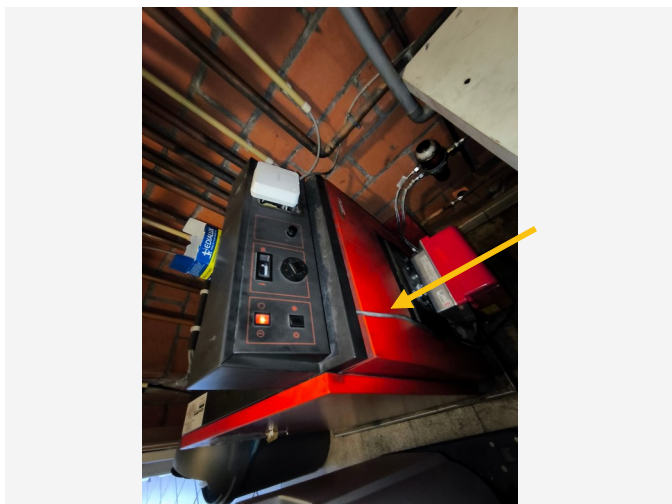
## Fiche 8: Cv ketel/boiler (geen volledige info)

Het bouwjaar is niet teruggevonden en het exact gebruik van asbesthoudend materiaal is niet gekend. Laat de ketel controleren door een opgeleid technieker (basis 8 u asbest) tijdens het onderhoud

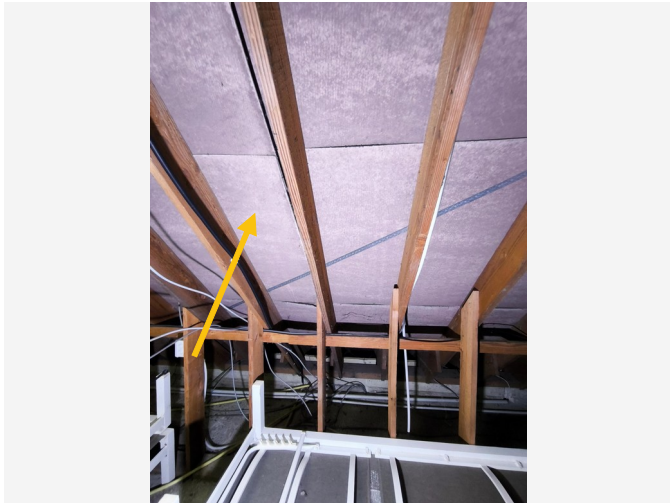
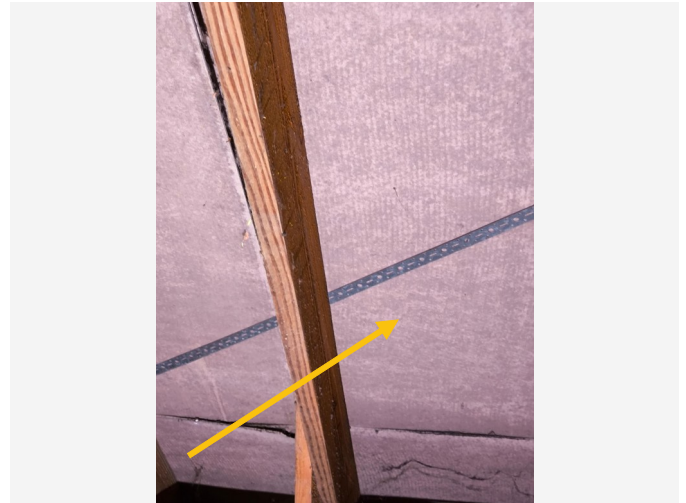
## Fiche 9: Onderdak 1 (hoofddak).

Geen asbest

| # | Type | Referentie | Resultaat |
|---|---|---|---|
| 9.1 | Puntmonster | 03 | Geen asbest |

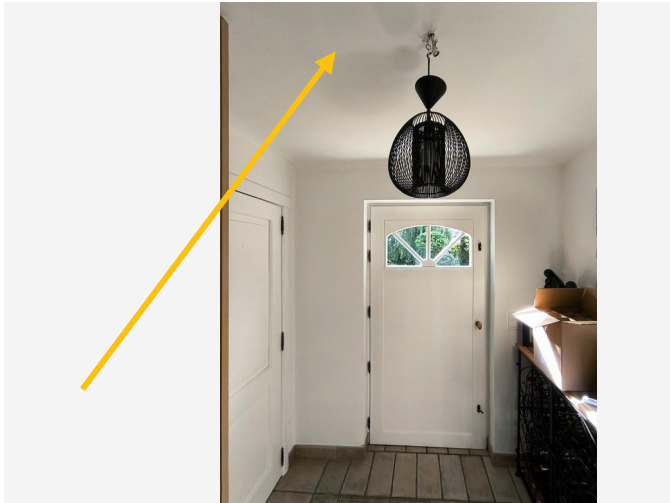
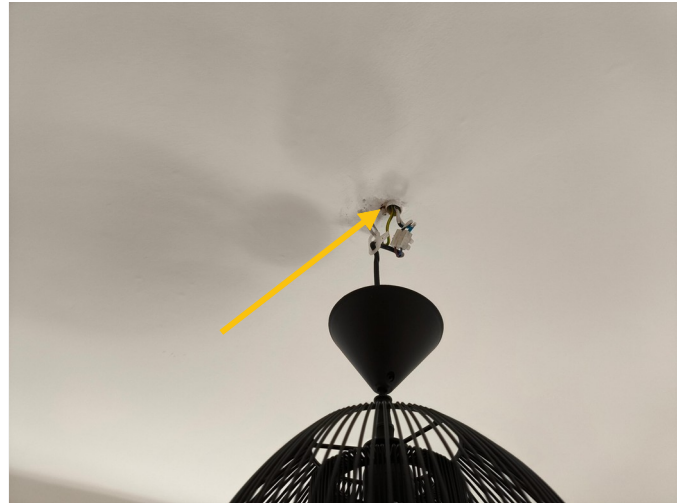
## Fiche 10: Plafondpleister.

Geen asbest

| # | Type | Referentie | Resultaat |
|---|---|---|---|
| 10.1 | Mengmonster | 02 | Geen asbest |

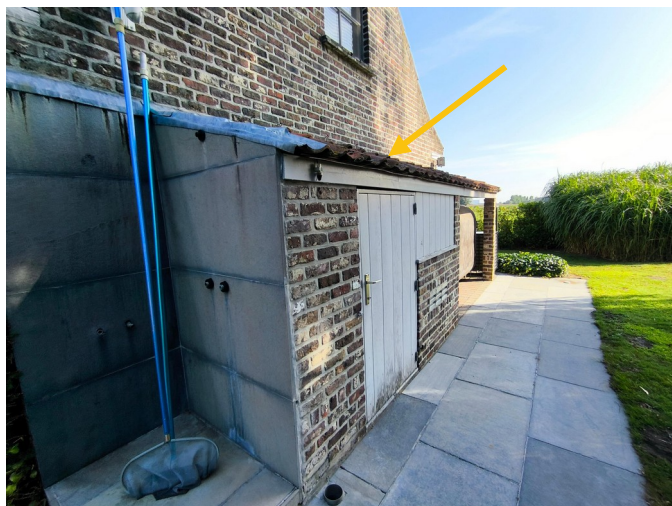
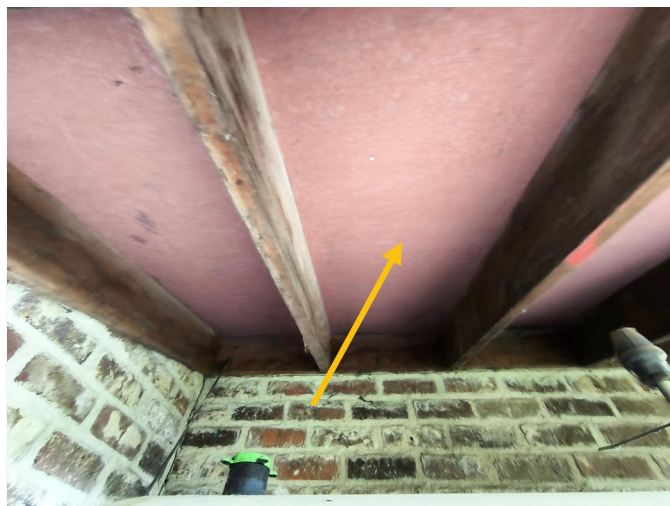
## Fiche 11: Onderdak 3 (technische ruimte).

Geen asbest

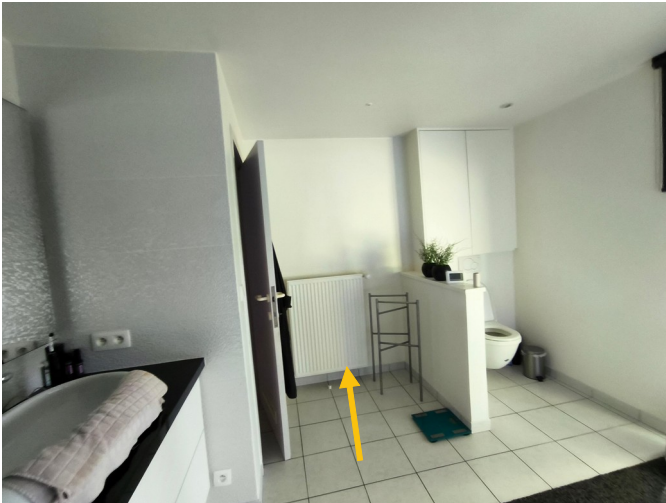
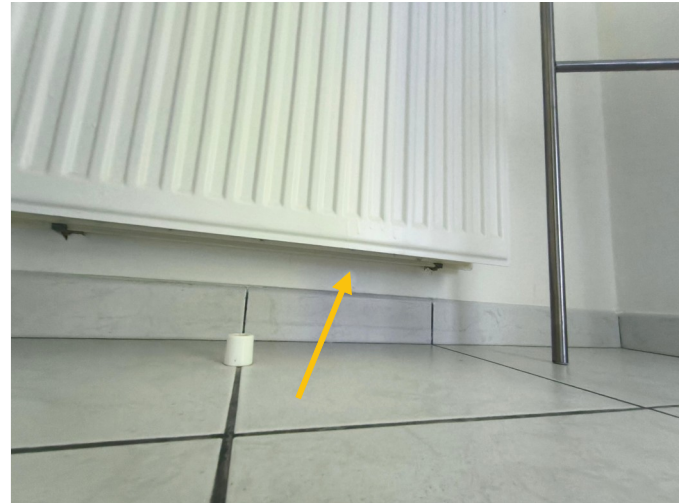
## Fiche 12: Muurpleister.

Geen asbest
