# Asbestinventarisatetest

Hulstraat 11, 8581 Avelgem

**Niet-asbestveilig**

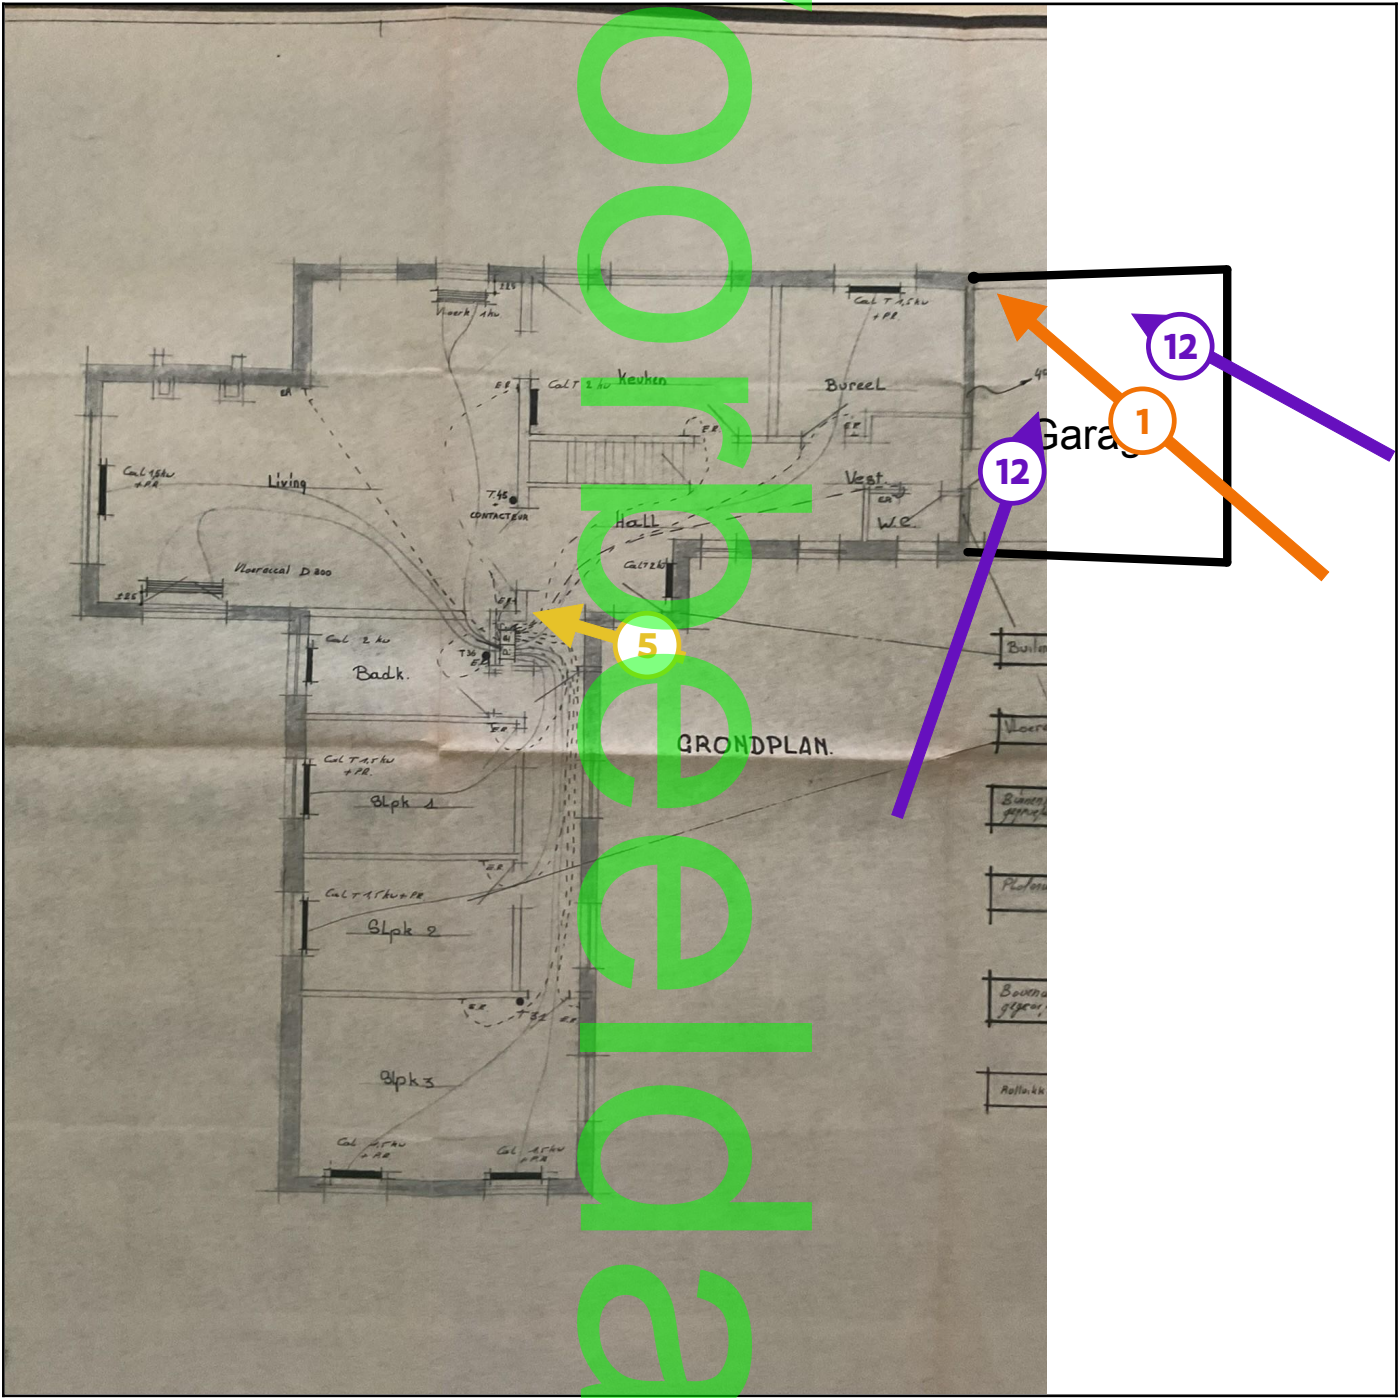
# Plan 1.2: Gelijkvloers

| Beschrijving | Type | Actie |
|---|---|---|
| 1. Bakeliet schakelaars/stopcontacten | Asbestmateriaal | Verwijderen |
| 5. Bakeliet schakelkast | Asbestmateriaal | Zorgvuldig beheren |
| 12. Oude CV-ketel | Overige ruimte of materiaal | - |

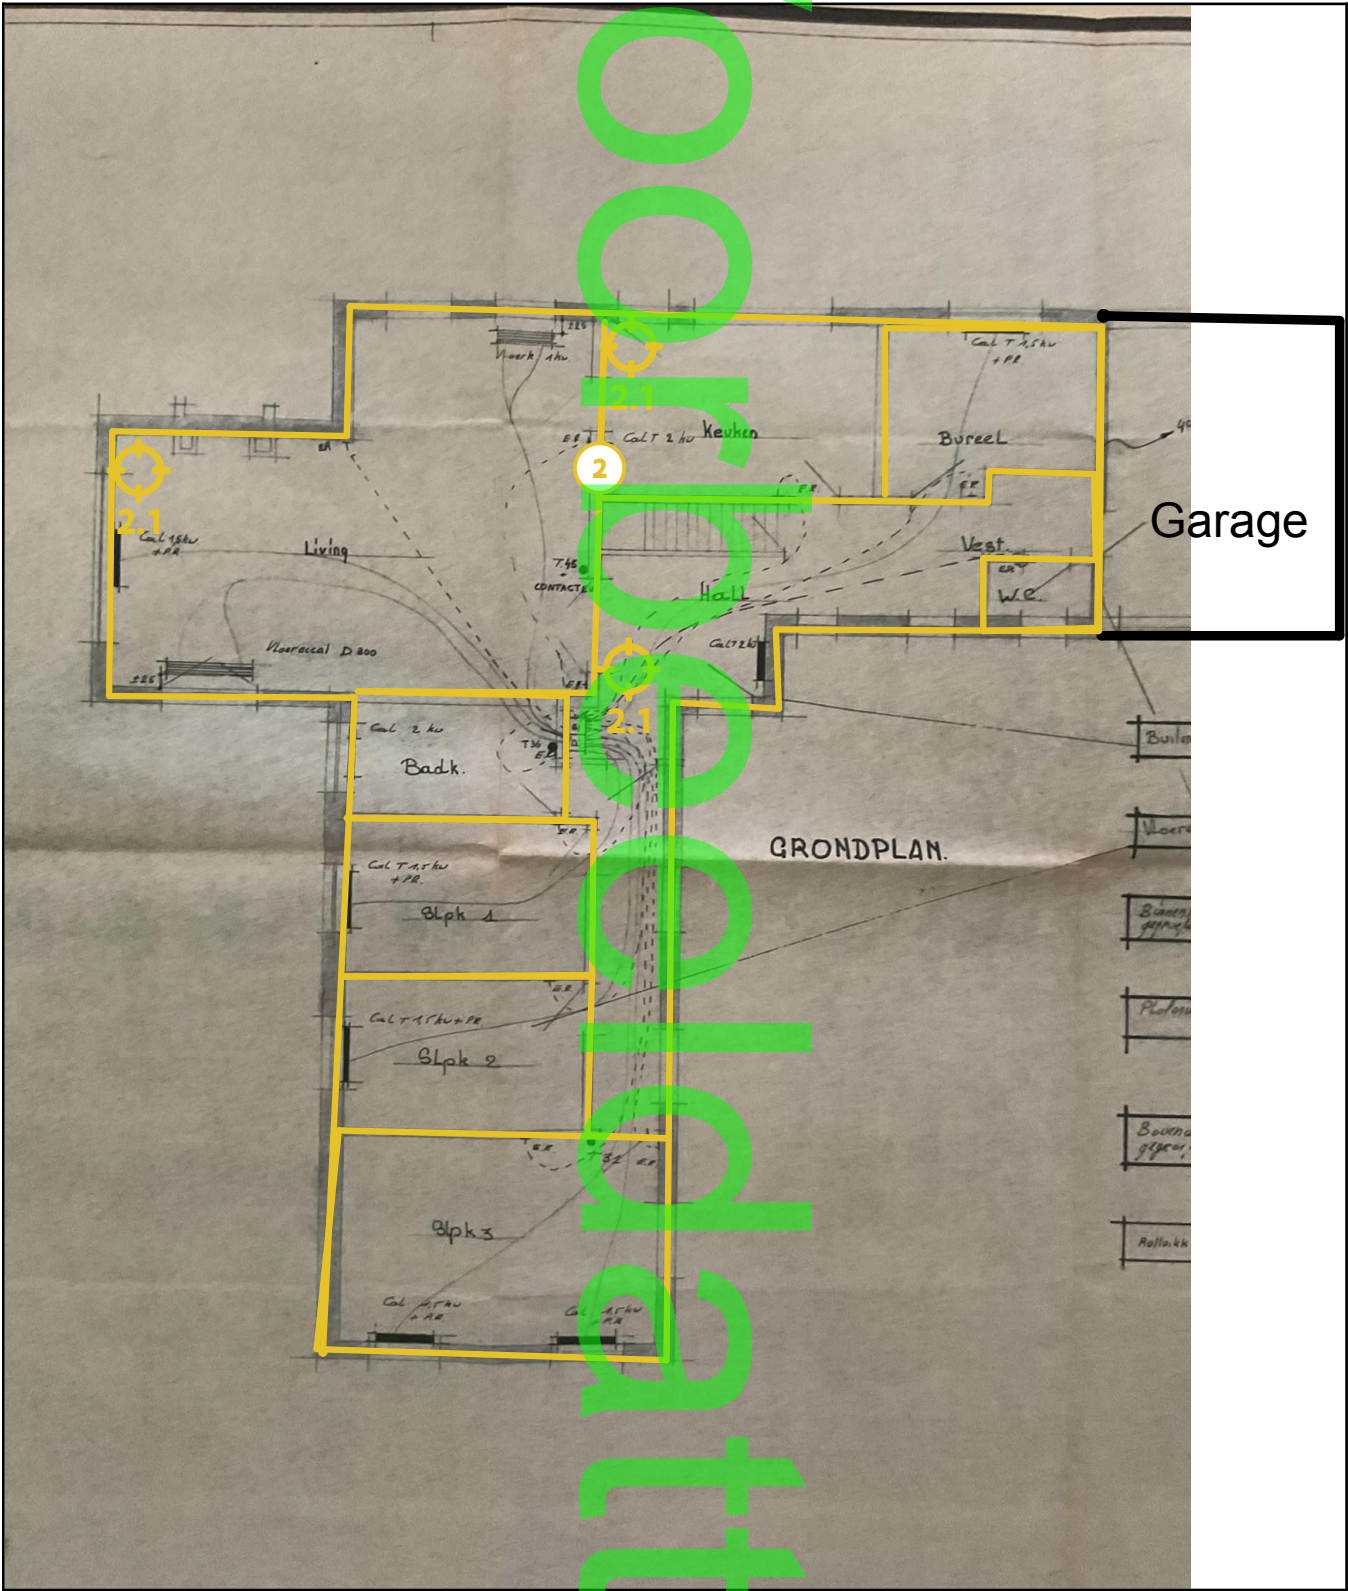
# Plan 1.3: Gelijkvloers wanden

| 2. Pleisterwerk wanden droge, natte, circ ruimte | Asbestmateriaal | Zorgvuldig beheren |

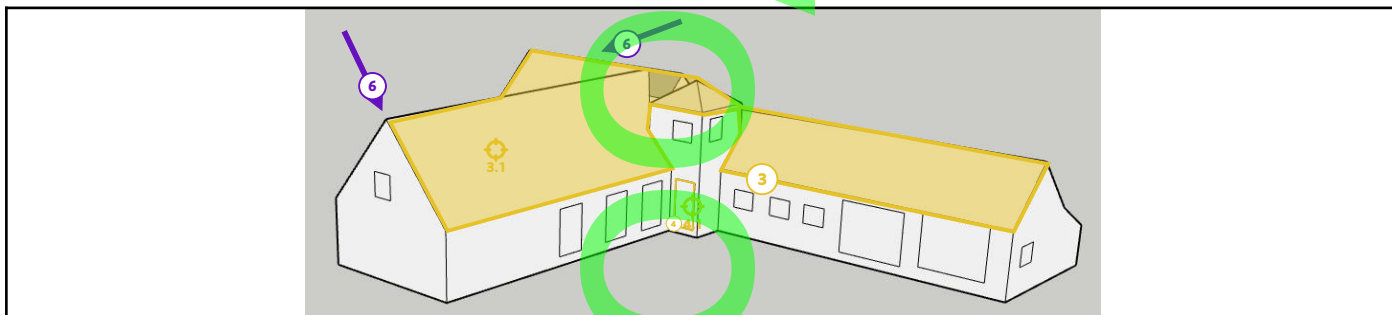
## Plan 1.8: 3D Voorgevel

| Beschrijving | Type | Actie |
|---|---|---|
| 3. Onderdak type Menuiserite | Asbestmateriaal | Zorgvuldig beheren |
| 4. Kit ter hoogte van schrijnwerk | Asbestmateriaal | Zorgvuldig beheren |
| 6. Schouw | Beperking | - |

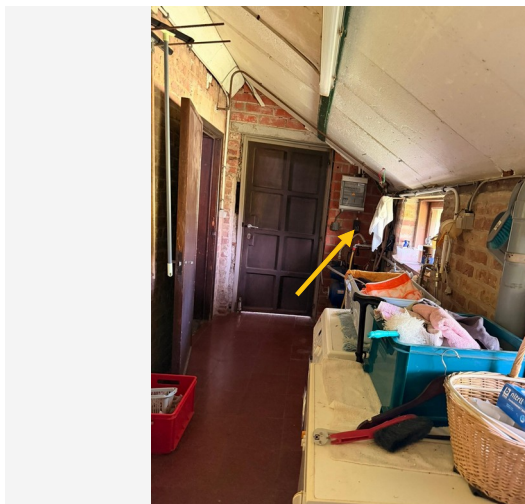
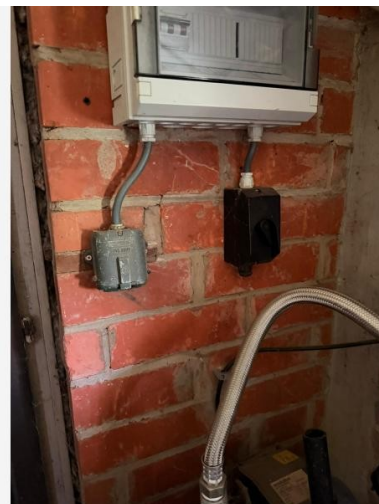
Het asbestmateriaal valt onder de mijlpaal van 2040.

| Eindbeoordeling materiaalrisico | Verhoogd materiaalrisico en/of verhoogde kans op vezelvrijgave |

| Asbestsoort (vezeltype) | Crocidoliet aanwezig |
| Toestand van het materiaal | Licht beschadigd, licht verweerd. Intacte calciumsilicaatplaat of materiaal met categorie 3-gebondenheid |

| Beschrijving | Bakeliet schakelaars/stopcontacten |

Verwijderen

- Zorg voor een veilig beheer. Vermijd het beschadigen van het asbestmateriaal. Controleer de toestand jaarlijks op wijzigingen.
- Voer bijkomende staalname(s) uit.

- Eenvoudige handelingen: mag via doe-het-zelf of door werknemer(s) met opleidingsattest eenvoudige handelingen  
Deze toepassing kan door een aannemer die over een opleidingsattest eenvoudige handelingen beschikt of door een particulier (doe-het-zelf), verwijderd worden indien er geen verhoogd risico op vrijgave van asbestvezels (max. concentratie 0,01 vezels/cm<sup>3</sup> - CODEX Art. VI.3-54) ontstaat en de toepassing voorafgaand wordt gefixeerd/bevochtigd; de individuele elementen zonder machinale werktuigen (boormachine, slijpschijf, hogedrukreiniger,...) en zonder breken of gooien een voor een losgemaakt worden; en ten slotte dubbel en luchtdicht verpakt weggevoerd worden naar een erkend afvalpunt (recyclagepark).

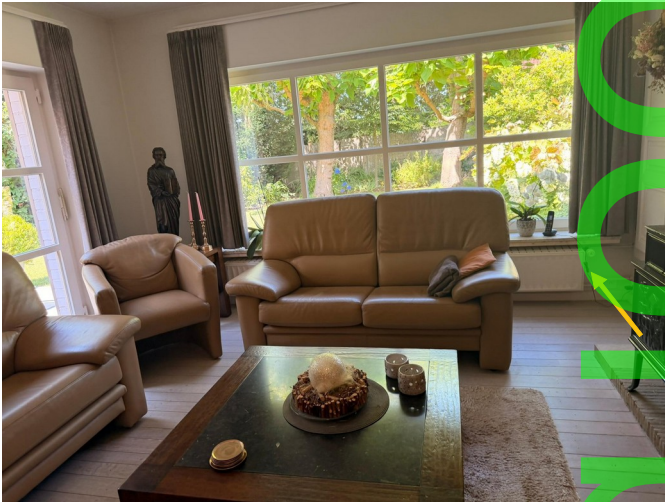
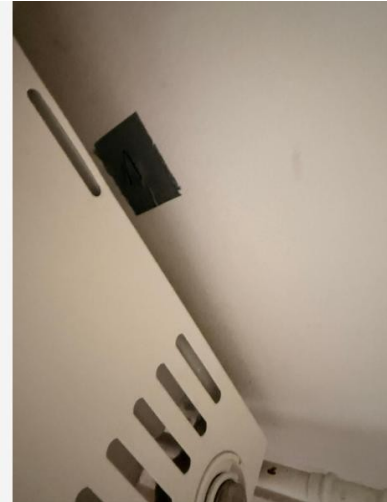
## Fiche 2: Pleisterwerk wanden droge, natte, circ ruimte

Het asbestmateriaal valt onder de mijlpaal van 2040.

| Eindbeoordeling materiaalrisico | Zeer laag materiaalrisico en/of zeer lage kans op vezelvrijgave |

| Asbestsoort (vezeltype) | Alleen chrysotiel aanwezig |

| # | Type | Referentie | Resultaat |
|---|---|---|---|
| 2.1 | Mengmonster | 1 | Chrysotiel |

Zorgvuldig beheren

- Zorg voor een veilig beheer. Vermijd het beschadigen van het asbestmateriaal. Controleer de toestand jaarlijks op wijzigingen.

- Hermetische zone (erkend asbestverwijderaar)  
Deze toepassing kan enkel door een erkende asbestverwijderaar via de methodiek van hermetische zone verwijderd worden omdat verwijdering via de methodiek van eenvoudige handelingen en/of couveusezakmethode niet mogelijk is; en er automatisch een verhoogd risico op vrijgave van asbestvezels (max. concentratie 0,01 vezels/cm - CODEX Art. VI.3-54) ontstaat. (Bron: CODEX - Art. VI.3-61.- par 1.)

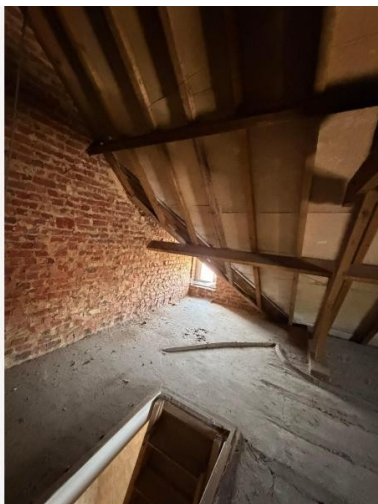
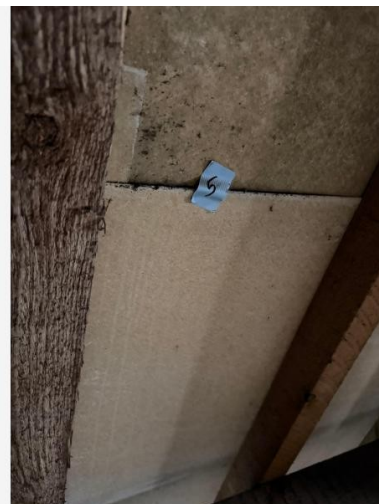
Het asbestmateriaal valt onder de mijlpaal van 2040.

Zorgvuldig beheren

- Zorg voor een veilig beheer. Vermijd het beschadigen van het asbestmateriaal. Controleer de toestand jaarlijks op wijzigingen.

- Eenvoudige handelingen: mag via doe-het-zelf of door werknemer(s) met opleidingsattest eenvoudige handelingen  
Deze toepassing kan door een aannemer die over een opleidingsattest eenvoudige handelingen beschikt of door een particulier (doe-het-zelf), verwijderd worden indien er geen verhoogd risico op vrijgave van asbestvezels (max. concentratie 0,01 vezels/cm<sup>3</sup> - CODEX Art. VI.3-54) ontstaat en de toepassing voorafgaand wordt gefixeerd/bevochtigd; de individuele elementen zonder machinale werktuigen (boormachine, slijpschijf, hogedrukreiniger,...) en zonder breken of gooien een voor een losgemaakt worden; en ten slotte dubbel en luchtdicht verpakt weggevoerd worden naar een erkend afvalpunt (recyclagepark).

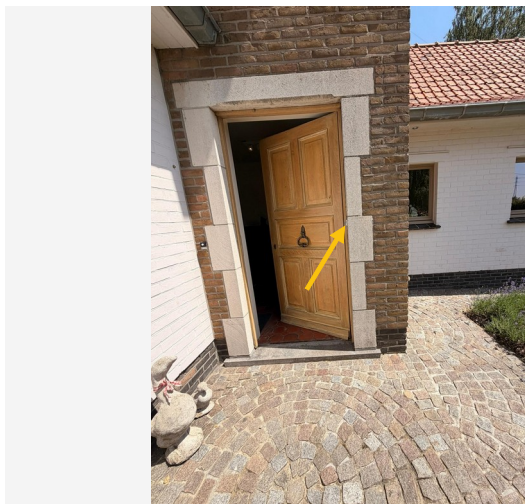
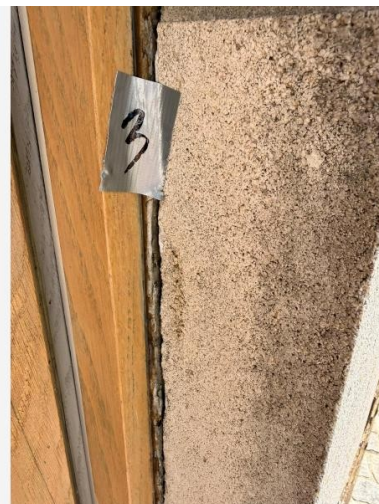
| Opmerking | <p>De hoeveelheid is een zo nauwkeurig mogelijke opmeting. Hieraan kunnen evenwel geen rechten worden ontleend.</p> <p>Het is niet uitgesloten z-dat er onder niet-asbesthoudende kit nog asbesthoudende kit aanwezig is. Te onderzoeken bij uitvoering werken.</p> |

- Eenvoudige handelingen: mag via doe-het-zelf of door werknemer(s) met opleidingsattest eenvoudige handelingen  
Deze toepassing kan door een aannemer die over een opleidingsattest eenvoudige handelingen beschikt of door een particulier (doe-het-zelf), verwijderd worden indien er geen verhoogd risico op vrijgave van asbestvezels (max. concentratie 0,01 vezels/cm<sup>3</sup> - CODEX Art. VI.3-54) ontstaat en de toepassing voorafgaand wordt gefixeerd/bevochtigd; de individuele elementen zonder machinale werktuigen (boormachine, slijpschijf, hogedrukreiniger,...) en zonder breken of gooien een voor een losgemaakt worden; en ten slotte dubbel en luchtdicht verpakt weggevoerd worden naar een erkend afvalpunt (recyclagepark).

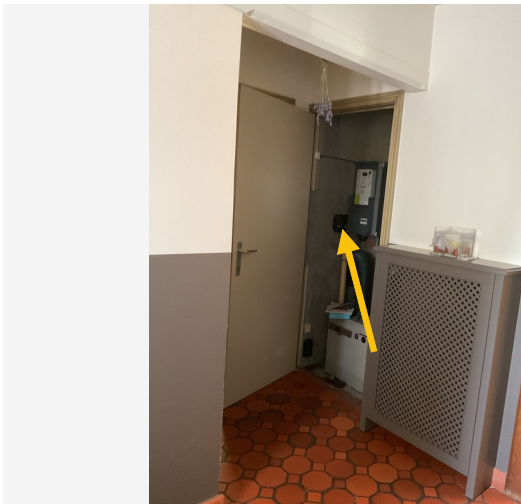
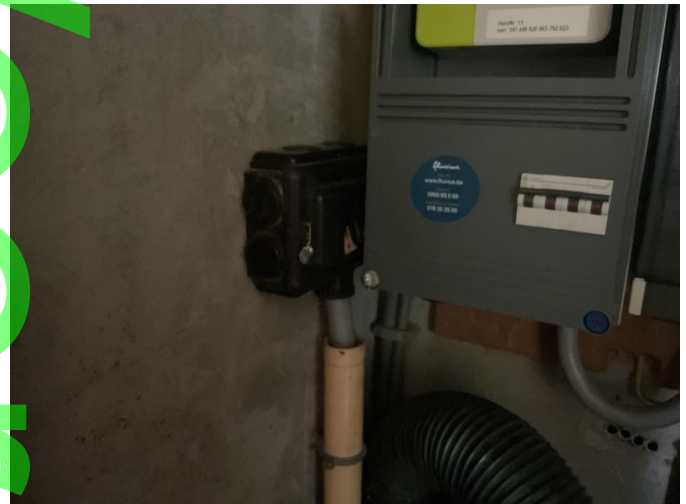
| Identificatiemethode | <p>De asbestdeskundige beoordeelt het materiaal als asbestverdacht en dus asbesthoudend, en dit zonder monstername.</p> <p>Motivatie: De monstername brengt andere schade aan dan schade die inherent is aan de monstername.</p> |
| Opmerking | <p>De hoeveelheid is een zo nauwkeurig mogelijke opmeting. Hieraan kunnen evenwel geen rechten worden ontleend. Monstername niet uitgevoerd wegens risico op beschadiging van een elektrisch component en mogelijke blootstelling aan spanning of storingen in de elektrische installatie.</p> |

- Eenvoudige handelingen: mag via doe-het-zelf of door werknemer(s) met opleidingsattest eenvoudige handelingen  
Deze toepassing kan door een aannemer die over een opleidingsattest eenvoudige handelingen beschikt of door een particulier (doe-het-zelf), verwijderd worden indien er geen verhoogd risico op vrijgave van asbestvezels (max. concentratie 0,01 vezels/cm<sup>3</sup> - CODEX Art. VI.3-54) ontstaat en de toepassing voorafgaand wordt gefixeerd/bevochtigd; de individuele elementen zonder machinale werktuigen (boormachine, slijpschijf, hogedrukreiniger,...) en zonder breken of gooien een voor een losgemaakt worden; en ten slotte dubbel en luchtdicht verpakt weggevoerd worden naar een erkend afvalpunt (recyclagepark).

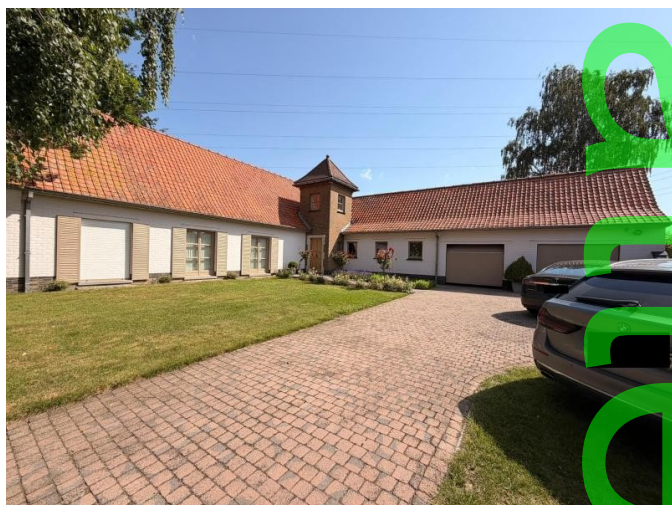
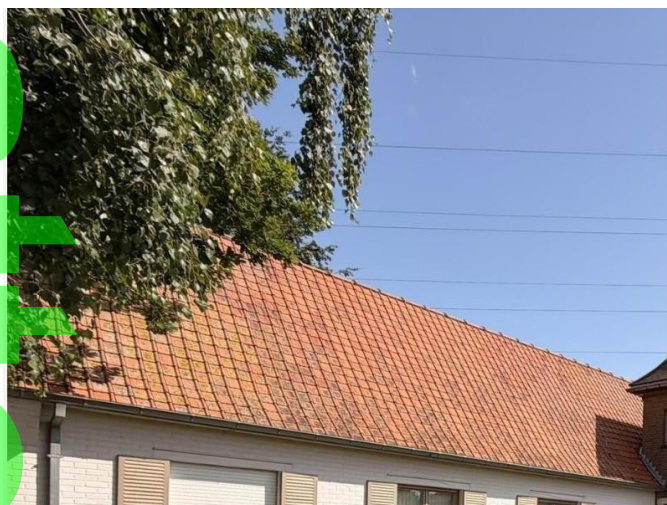
### Fiche 11: Dakbedekking bestaande uit pannen (niet verdacht)

| Beschrijving | Notitie | Terug te vinden op plannen |
|---|---|---|
| Fiche 11: Dakbedekking bestaande uit pannen (niet verdacht) | De dakbedekking is niet-asbestverdacht. | Plan 1.9: 3D Achtergevel |

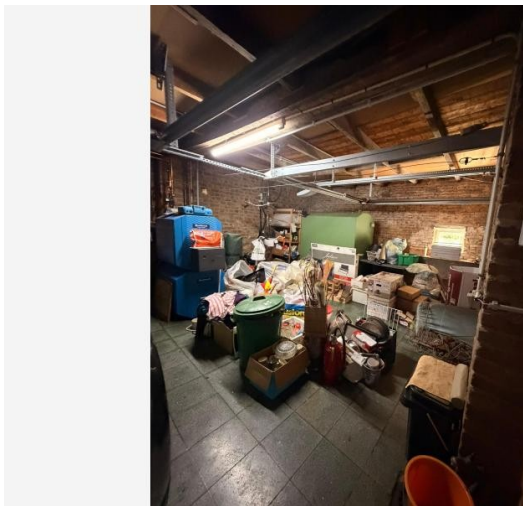
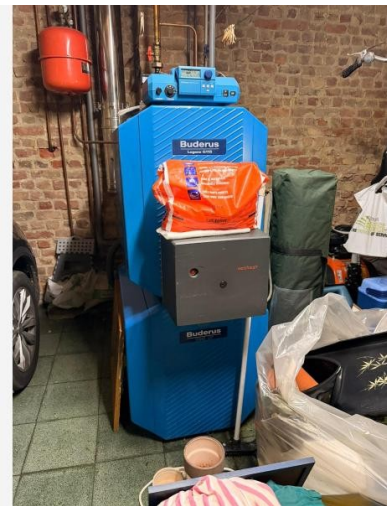
### Fiche 12: Oude CV-ketel

| Beschrijving | Notitie | Terug te vinden op plannen |
|---|---|---|
| Fiche 12: Oude CV-ketel | Oude CV-ketels kunnen mogelijks binnenin asbesthoudende materialen bevatten. Laat dit controleren bij uitvoering werken. | Plan 1.2: Gelijkvloers |
