# Asbestinventarisatetest

Kasteelstraat 27, 8760 Meulebeke

Attestnummer : 20240610-000179.000

**Niet-asbestveilig**

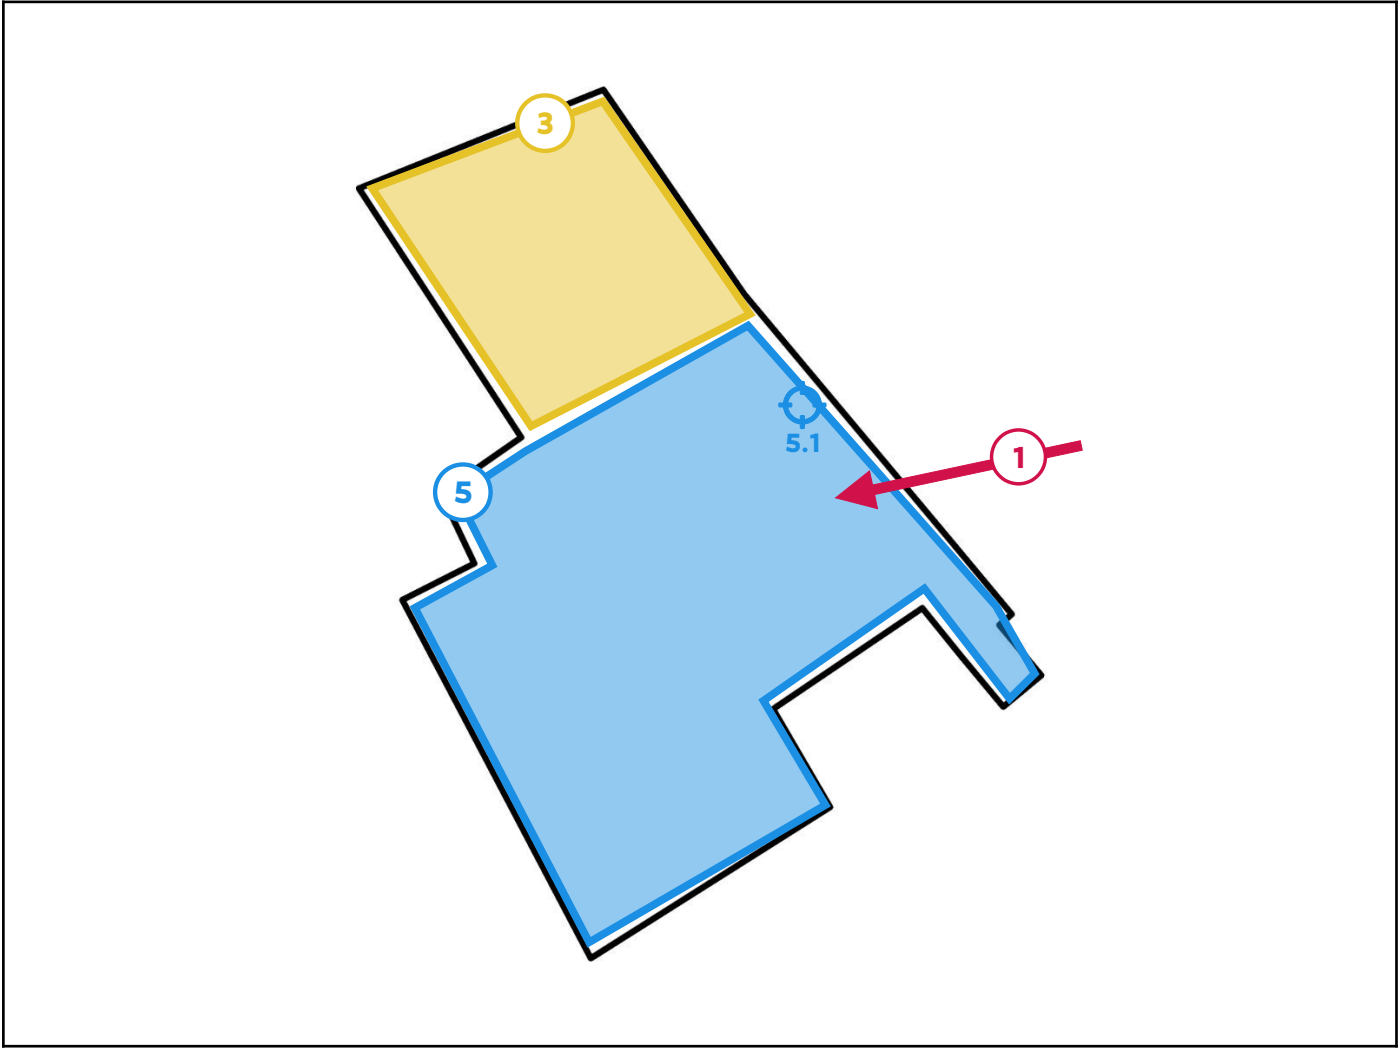
# Plan 1.3: Dakenplan woning/handelspand

| Beschrijving | Type | Actie |
|---|---|---|
| 1. Rookafvoerbuizen in asbestcement | Asbestmateriaal | Dringend maatregelen nemen |
| 3. Onderdakplaten uit asbestcement | Asbestmateriaal | Zorgvuldig beheren |

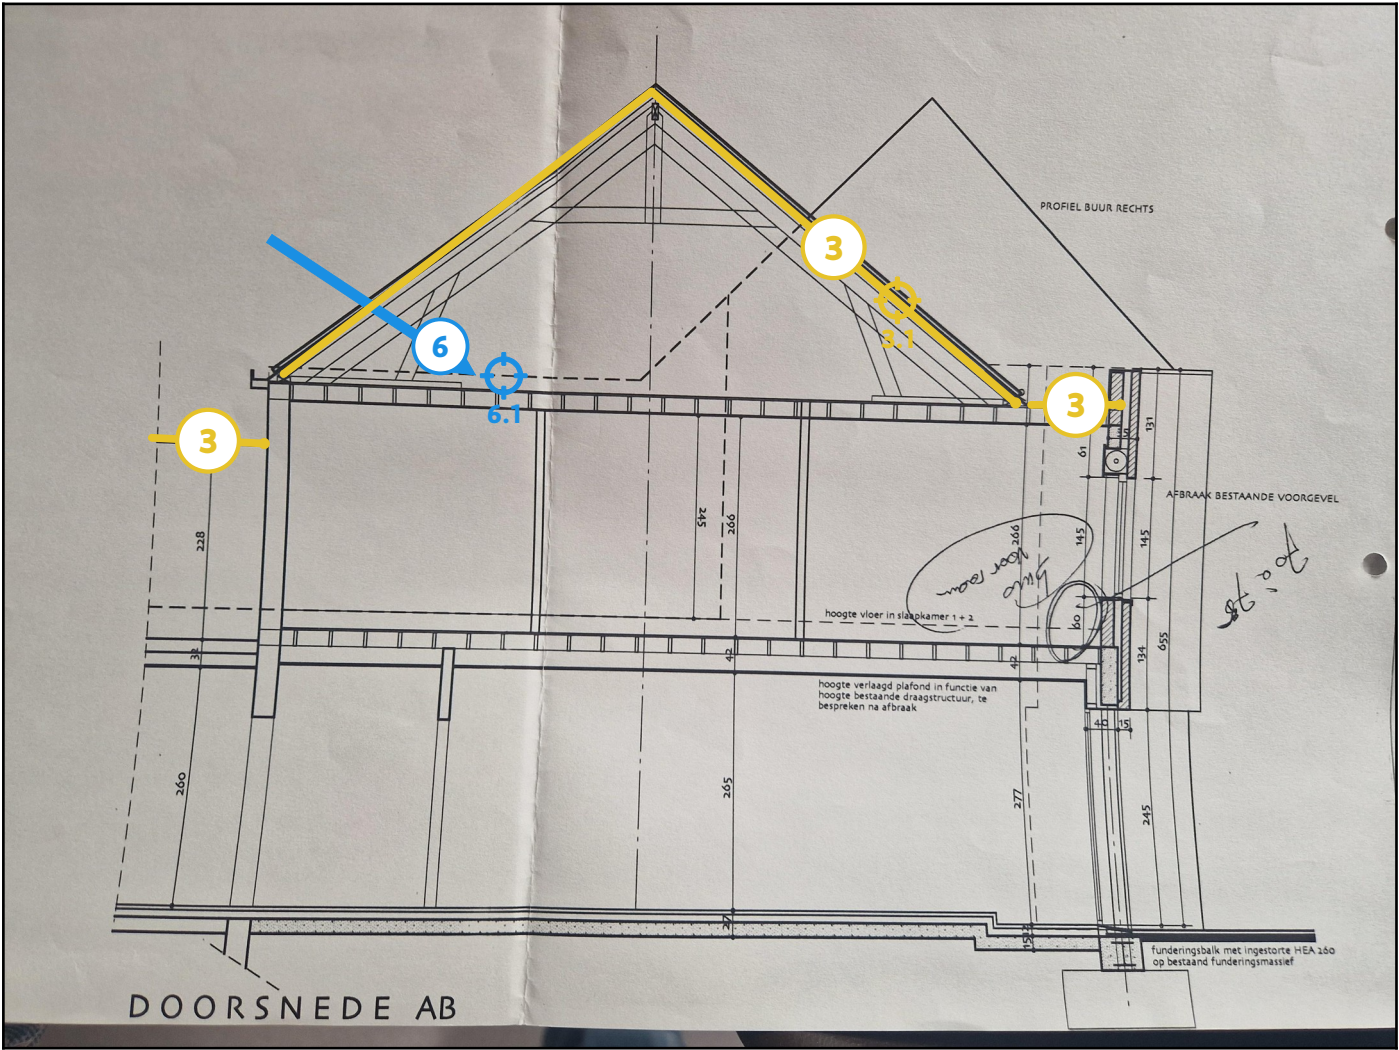
# Plan 1.4: Doorsnede woning

| Beschrijving | Type | Actie |
|---|---|---|
| 3. Onderdakplaten uit asbestcement | Asbestmateriaal | Zorgvuldig beheren |

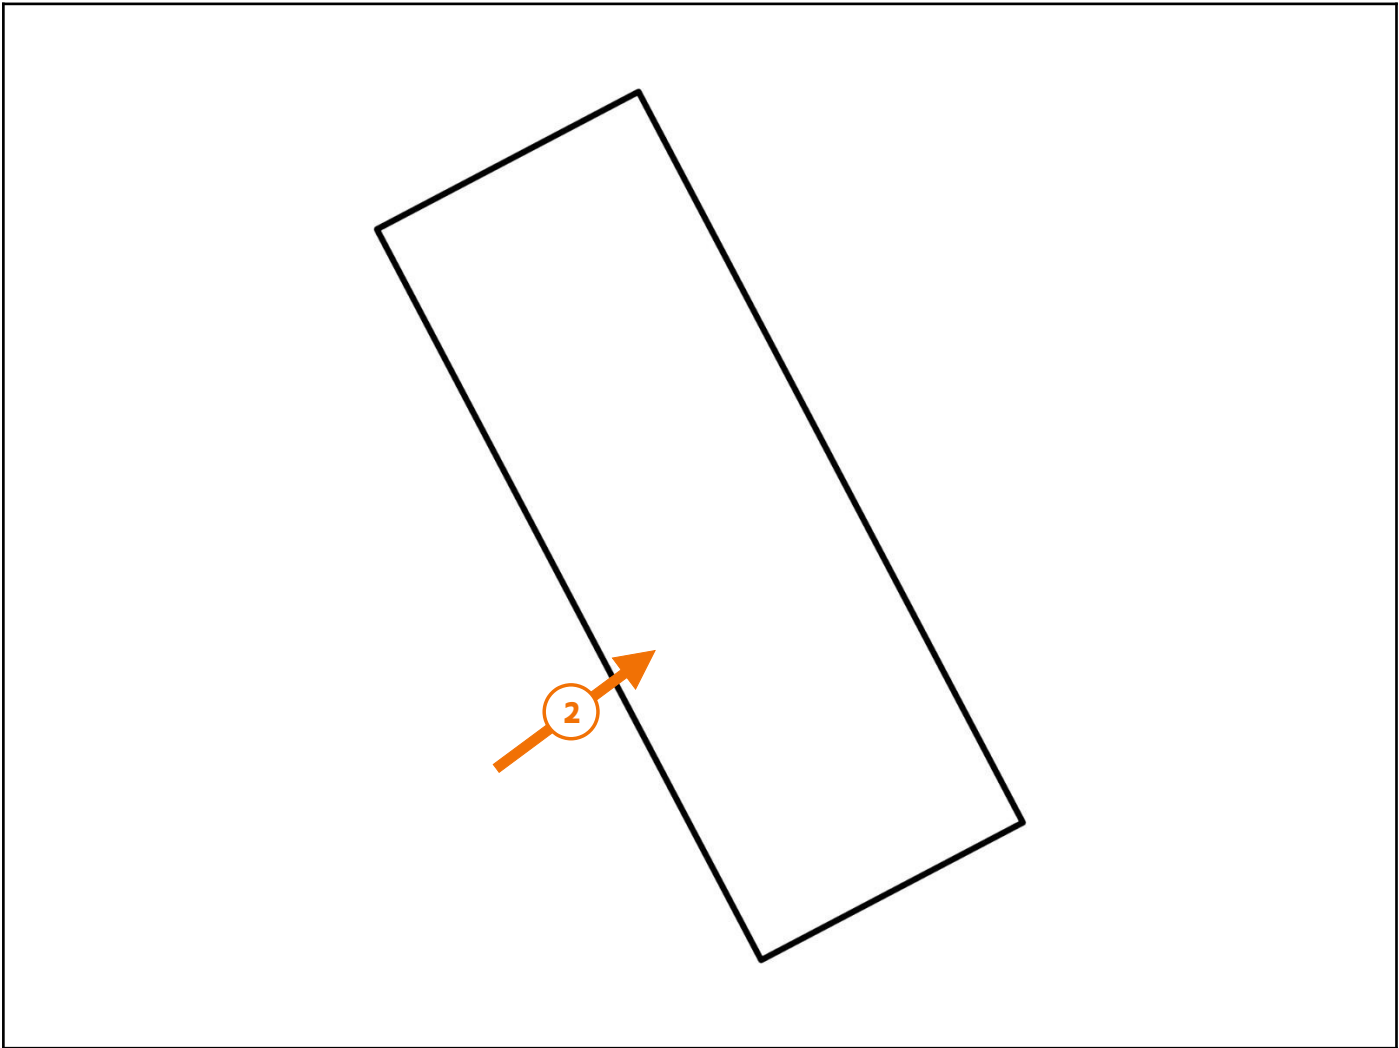
## Plan 2.1: Tuinberging plan

| Beschrijving | Type | Actie |
|---|---|---|
| 2. Dakbedekking tuinberging met golfplaten uit asbestcement | Asbestmateriaal | <div>Verwijderen</div> |

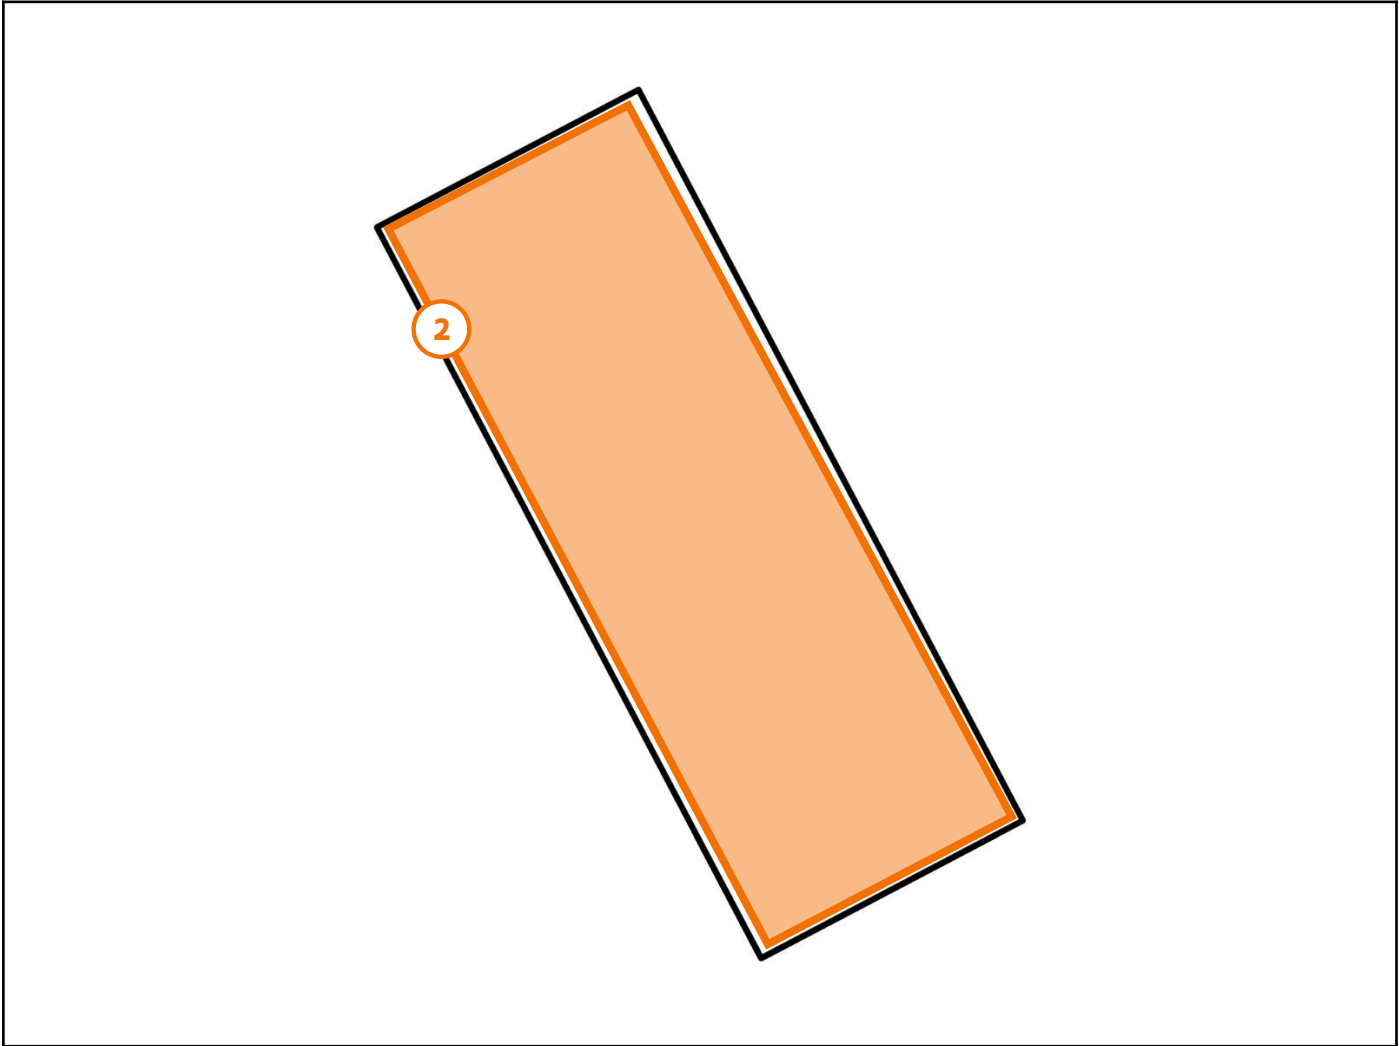
## Plan 2.2: Tuinberging dak

| Beschrijving | Type | Actie |
|---|---|---|
| 2. Dakbedekking tuinberging met golfplaten uit asbestcement | Asbestmateriaal | <div>Verwijderen</div> |

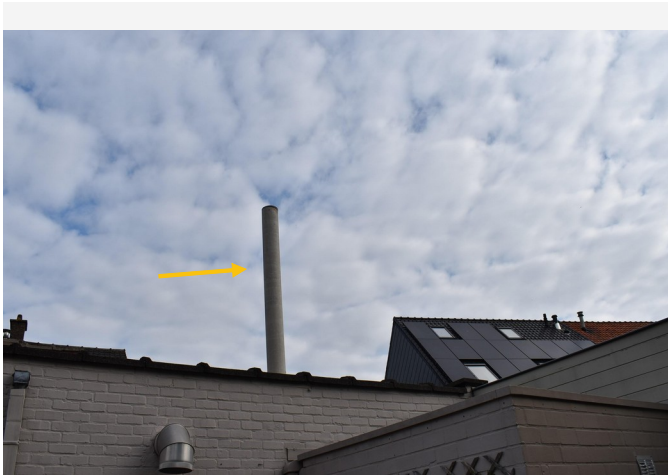
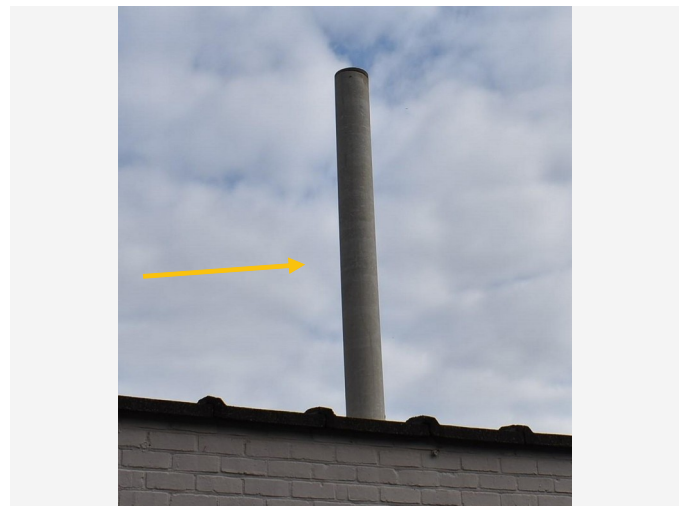
Overzichtsfoto

Detailfoto

Reinigen schoorsteen kan vrijgave van asbestvezels veroorzaken, zeker met stalen borstel.

| Eindbeoordeling materiaalrisico | Hoog materiaalrisico en/of hoge kans op vezelvrijgave |

| Asbestsoort (vezeltype) | Crocidoliet aanwezig |
| Toestand van het materiaal | Matig beschadigd, matig verweerd |

| Beschrijving | Rookafvoerbuizen in asbestcement |

| Opmerking | Slechts 3 m zichtbaar, mogelijks loopt buis door in metselwerk tot onderzijde schoorsteen. |

**Dringend maatregelen nemen**

- Zorg voor een veilig beheer en verwijder dit asbestmateriaal wanneer het bij werken eenvoudig bereikbaar wordt. Controleer de toestand jaarlijks op wijzigingen.

Bij verwijdering rookafvoerbuizen door personeel dient een destructieve asbestinventaris te worden opgemaakt volgens Codex Welzijn op het werk, en is dit asbestattest niet voldoende.

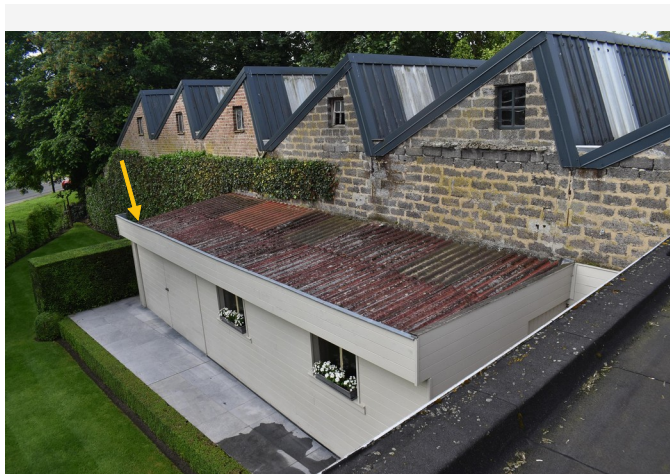
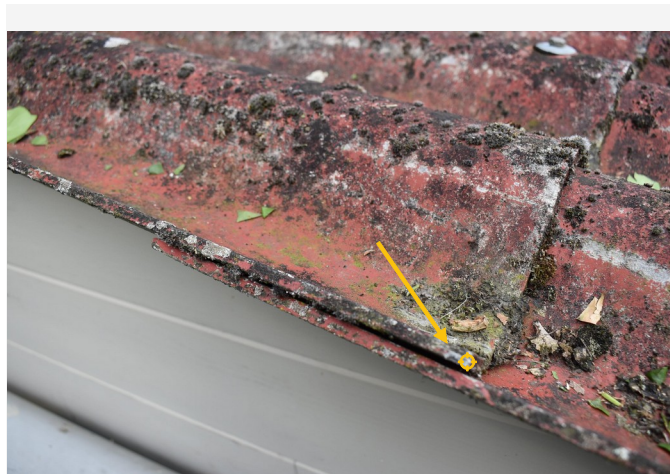
## Fiche 2: Dakbedekking tuinberging met golfplaten uit asbestcement

Overzichtsfoto

Detailfoto

| Eindbeoordeling materiaalrisico | Verhoogd materiaalrisico en/of verhoogde kans op vezelvrijgave |

| Asbestsoort (vezeltype) | Alleen chrysotiel |
| Toestand van het materiaal | Zwaar beschadigd, zwaar verweerd |

| # | Type | Referentie | Resultaat |
|---|---|---|---|
| 2.1 | Puntmonster | ZW-2024-3412-A6 | Chrysotiel |

| Opmerking | Tuinberging zal er recent uit, waardoor staal genomen werd van golfplaten om het eventueel als asbestveilig te kunnen beoordelen. |

Verwijderen

- Verwijder dit asbestmateriaal zo snel mogelijk. Volg de toestand goed op.
- Hemelwater dat afspoelt van asbestcement daken of gevels kan asbestdeeltjes bevatten. Gebruik het enkel voor gesloten circuits (bv. spoelen toiletten). Reinig na het vervangen van het dak of de gevel de dakgoten en regenwaterput of -ton om asbesthoudend sediment of slib te verwijderen

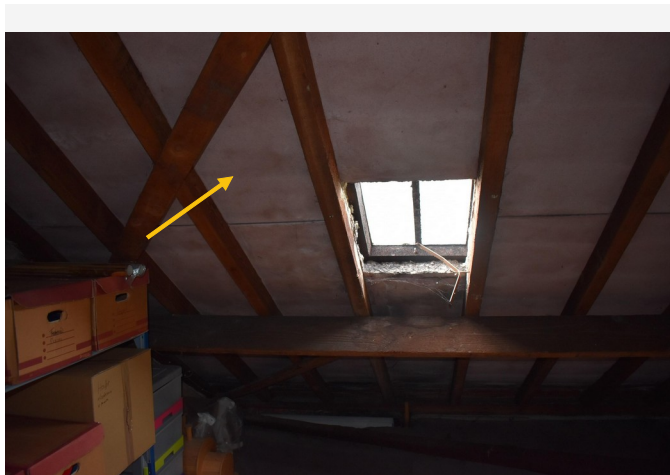
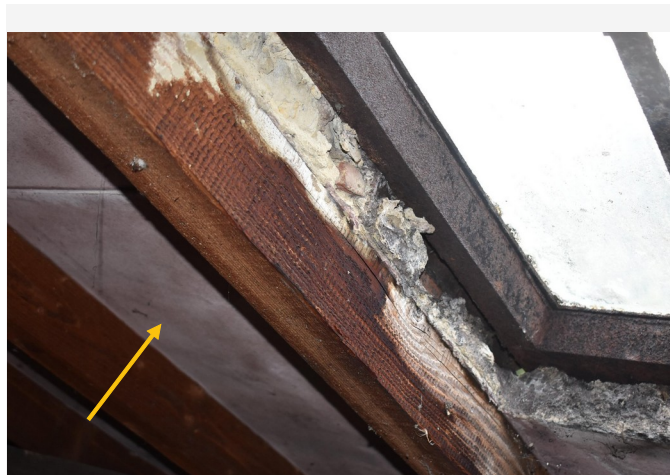
Overzichtsfoto

Detailfoto

| Eindbeoordeling materiaalrisico | Laag materiaalrisico en/of verlaagde kans op vezelvrijgave |

| Toestand van het materiaal | Licht beschadigd, licht verweerd. Intact materiaal type Pical – asbestboard of categorie III 'gebondenheid' |

| # | Type | Referentie | Resultaat |
|---|---|---|---|
| 3.1 | Puntmonster | ZW-2024-3412-A4 | Chrysotiel |

| Beschrijving | Onderdakplaten uit asbestcement |

Zorgvuldig beheren

- Scherm in afwachting van verwijdering het asbestmateriaal af van luchtstromingen en verstoring: bijvoorbeeld door het te verpakken, te fixeren, af te dekken, signalisatie - afbakening aan te brengen, ...
- Zorg voor een veilig beheer en verwijder dit asbestmateriaal wanneer het bij werken eenvoudig bereikbaar wordt. Controleer de toestand jaarlijks op wijzigingen.

Bij verwijdering onderdakplaten door personeel dient een destructieve asbestinventaris te worden opgemaakt volgens Codex Welzijn op het werk, en is dit asbestattest niet voldoende voor de verwijdering ervan.

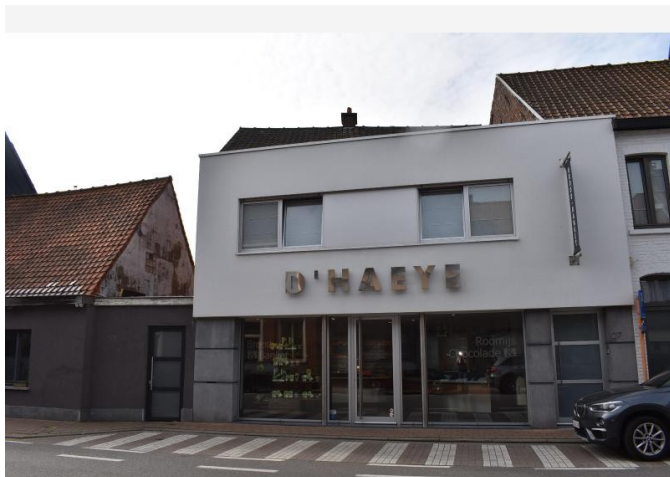
Vrije foto

Gevelrenovatie na 2001, plan verbouwing voorhanden en afgeleverd.

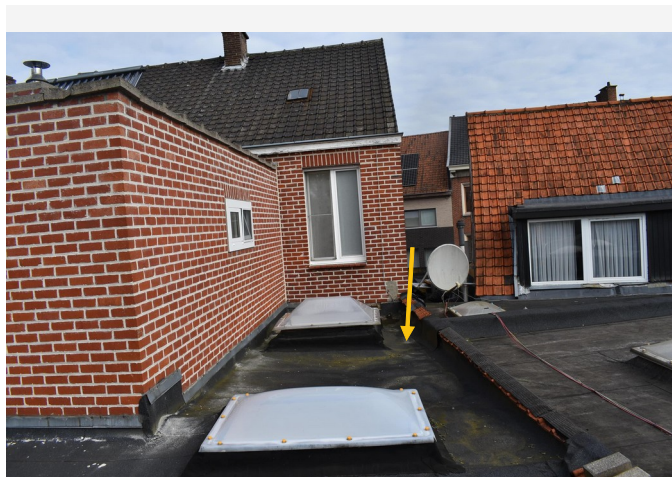
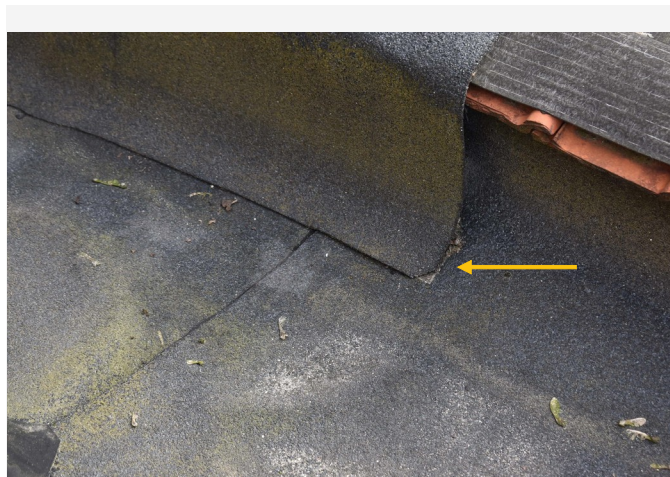
## Fiche 5: Roofing niet asbesthoudend

Overzichtsfoto

Detailfoto

Geen asbest

| # | Type | Referentie | Resultaat |
|---|---|---|---|
| 5.1 | Puntmonster | ZW-2024-3412-A3 | Geen asbest |

| Opmerking | Roofing dient destructief op asbest worden gecontroleerd bij sloopwerken of dakrenovatie. Niet alle lagen tot op primaire drager konden onderzocht worden. |

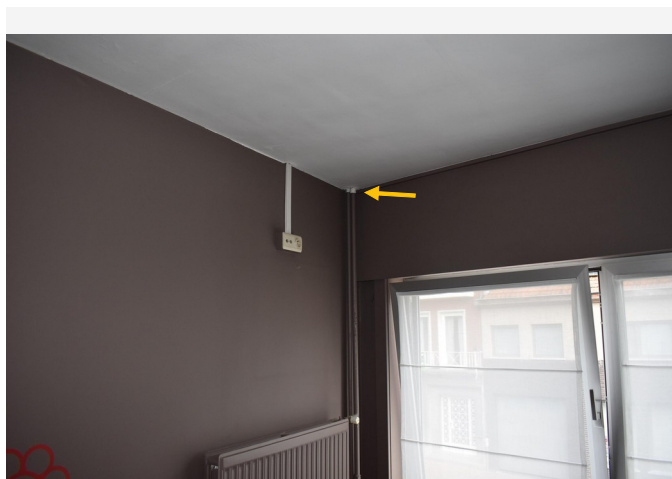
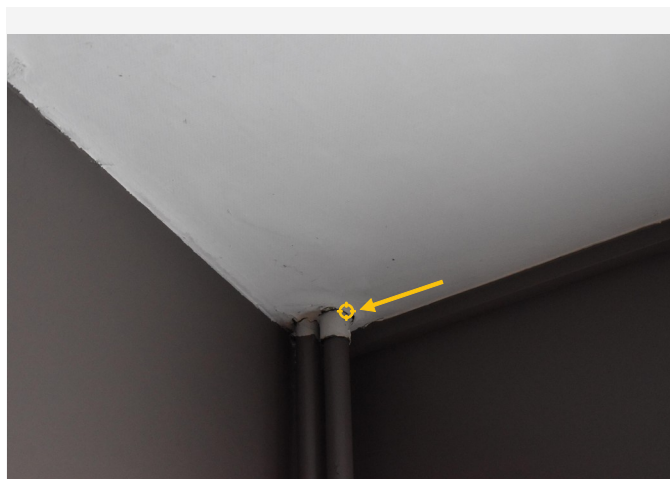
Overzichtsfoto

Detailfoto

Geen asbest

| Opmerking | Pleister bevat geen asbest, oppervlakte is louter inschatting, dikte werd bepaald door gemiddelde dikte te nemen over de diverse genomen stalen in het gebouw. |

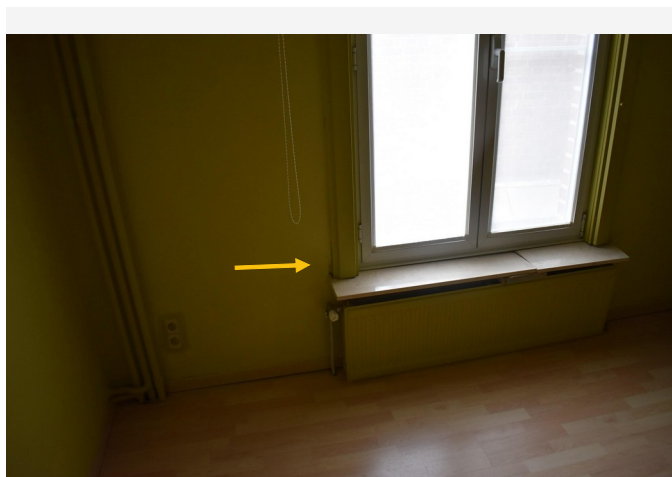
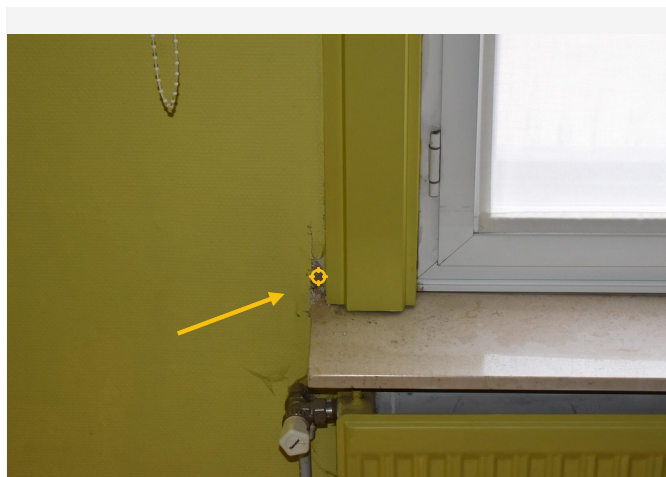
## Fiche 8: Pleister mengstaal muren

Overzichtsfoto

Detailfoto

Geen asbest

| Opmerking | Pleister bevat geen asbest, oppervlakte is louter inschatting, dikte werd bepaald door gemiddelde dikte te nemen over de diverse genomen stalen in het gebouw. |
