# Asbestinventarisatetest

Stationsstraat 92, 8540 Deerlijk

Attestnummer : 20260320-000184.000

**Niet-asbestveilig**

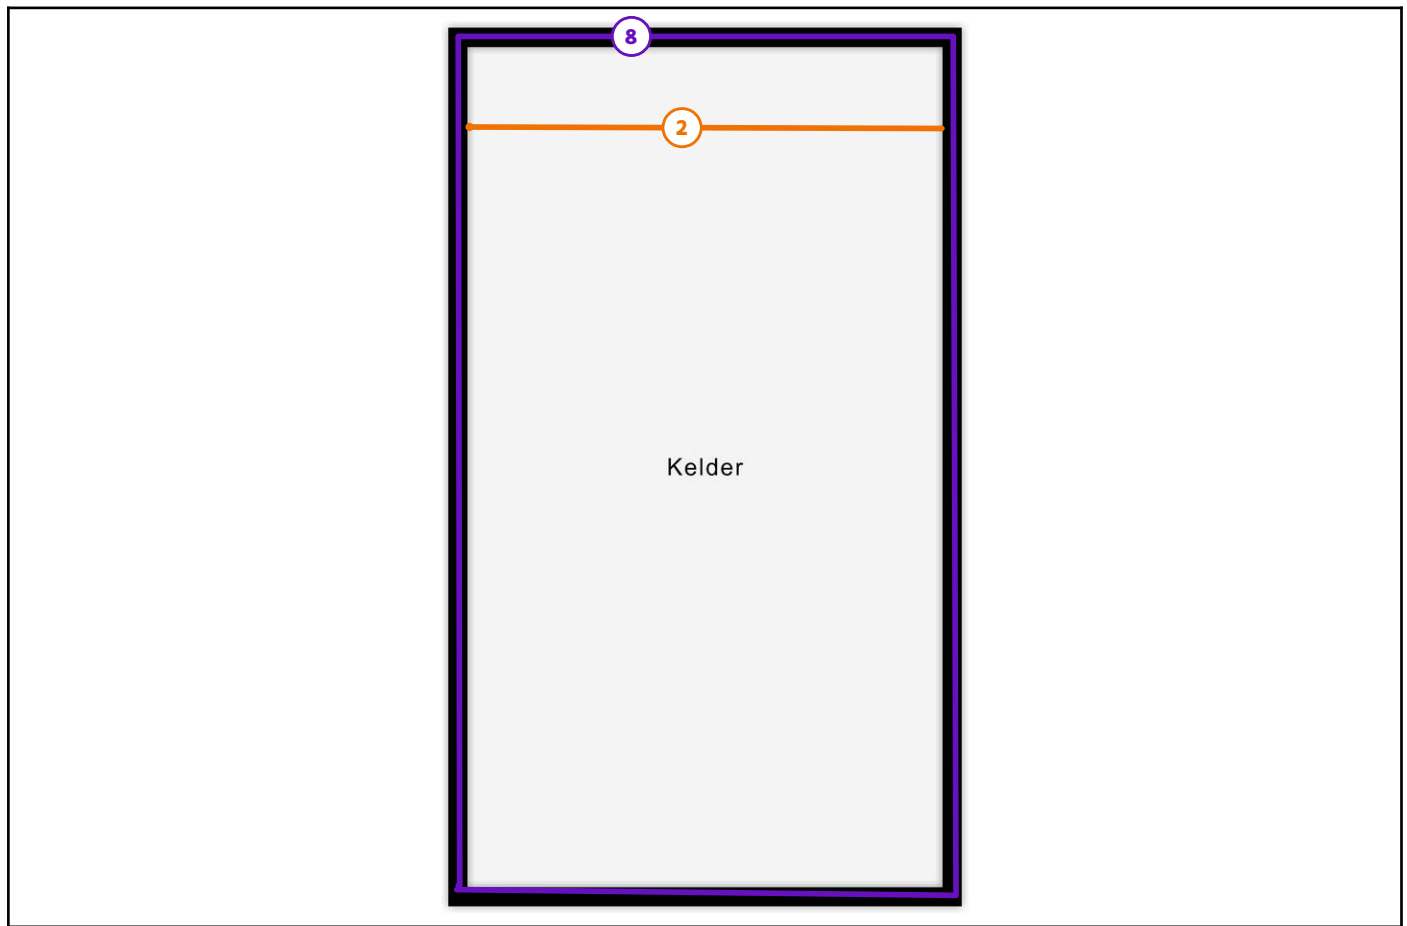
## Plan 1.1: Grondplan kelder

| Beschrijving | Type | Actie |
|---|---|---|
| 2. BR-Cementbuis kelder | Asbestmateriaal | Maatregelen nemen |

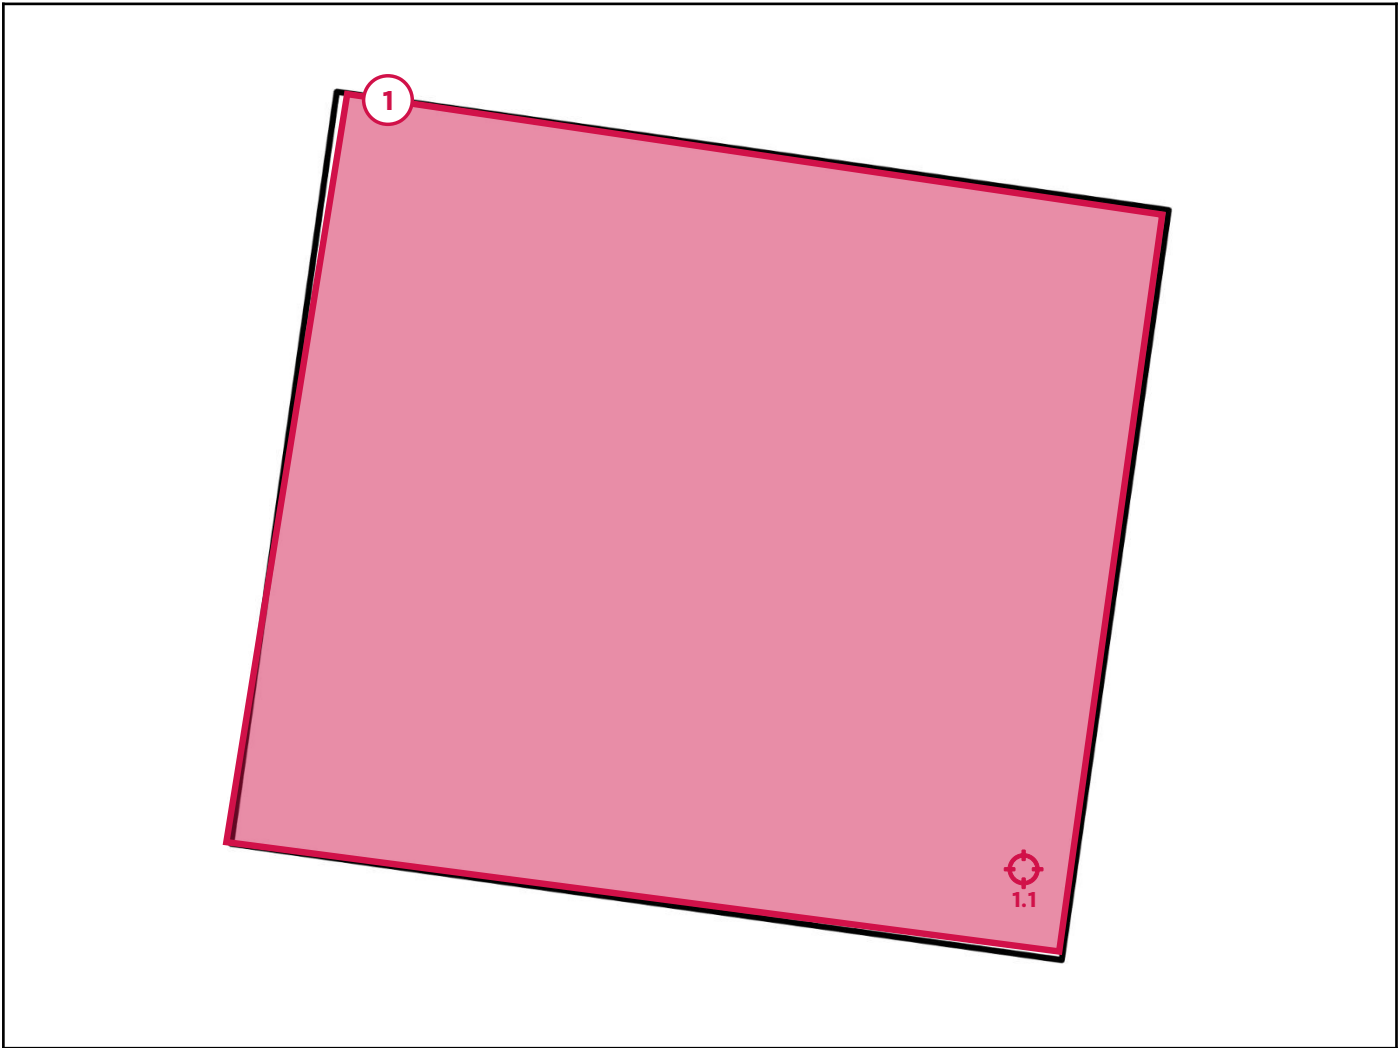
# Plan 2.1: Tuinberging plan

| Beschrijving | Type | Actie |
|---|---|---|
| 1. BR-Dak-Golfplaten tuinberging | Asbestmateriaal | Dringend verwijderen |

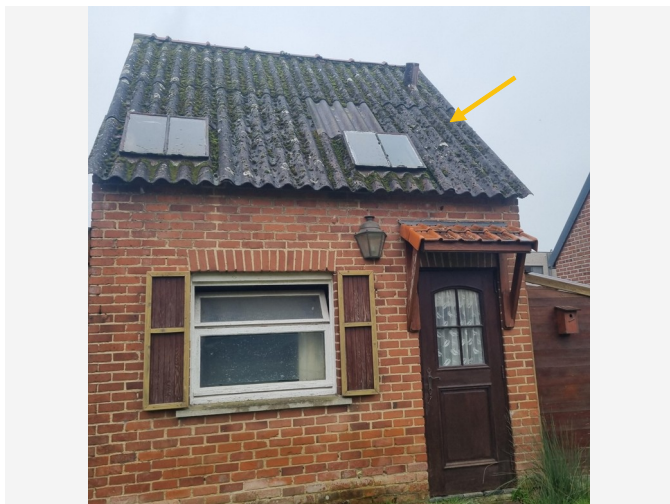
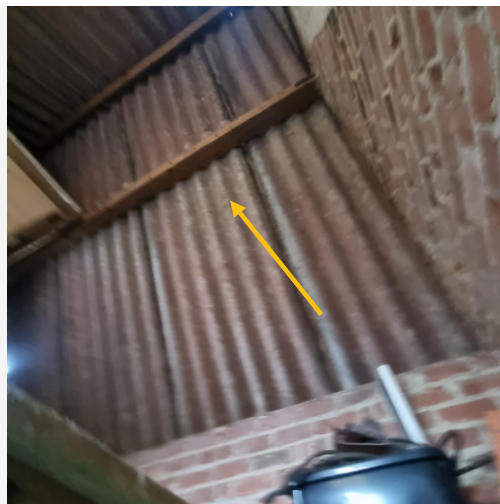
Het asbestmateriaal valt onder de mijlpaal van 2034.

**Dringend verwijderen**

| Eindbeoordeling materiaalarisico | Hoog materiaalarisico en/of hoge kans op vezelvrijgave |

| Gebondenheid | Categorie 1: hechtgebonden in oorsprong |
| Asbestsoort (vezeltype) | Crocidoliet aanwezig |
| Asbestconcentratie | Laag (< 50%) |
| Afschermingsgraad van het gehele materiaal | Geheel of deels vrij aan de binnenlucht, maar geen contact met binnenluchtstromen |
| Toestand van het materiaal | Matig beschadigd, matig verweerd |

| # | Type | Referentie | Resultaat |
|---|---|---|---|
| 1.1 | Puntmonster | MM05 | Chrysotiel, Crocidoliet |

| Opmerking | Er zijn golfplaten aanwezig als dakbedekking.<br><br>De vermelde oppervlaktes, diktes en volumes betreffen een bereedeneerde schatting. Er worden geen rechten verleend aan deze oppervlaktes/diktes/volumes. |

- Verwijder dit asbestmateriaal zo snel mogelijk. Volg de toestand goed op.
- Hemelwater dat afspoelt van asbestcement daken of gevels kan asbestdeeltjes bevatten. Gebruik het enkel voor gesloten circuits (bv. spoelen toiletten). Reinig na het vervangen van het dak of de gevel de dakgoten en regenwaterput of -ton om asbesthoudend sediment of slib te verwijderen

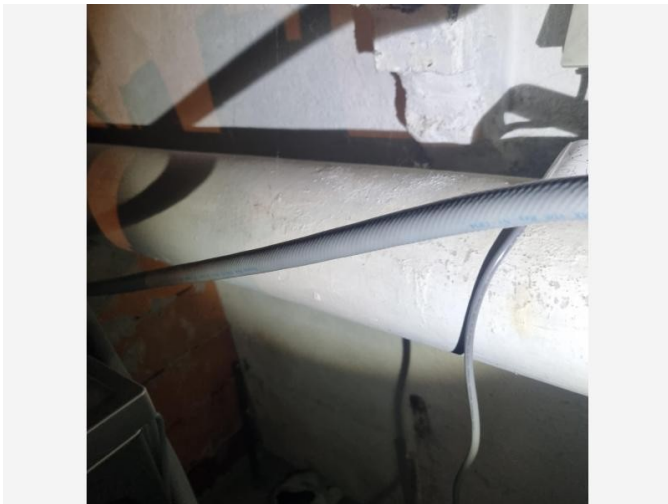
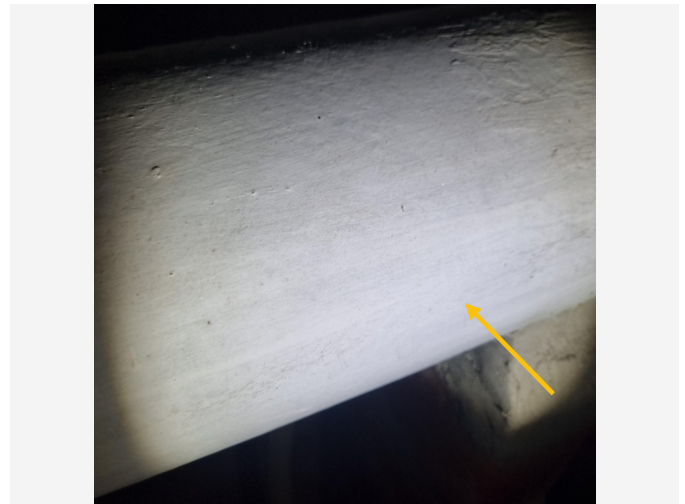
Het asbestmateriaal valt onder de mijlpaal van 2040.

Maatregelen nemen

| Eindbeoordeling materiaalisico | Verhoogd materiaalisico en/of verhoogde kans op vezelvrijgave |

| Gebondenheid | Categorie 1: hechtgebonden in oorsprong |
| Asbestsoort (vezeltype) | Crocidoliet aanwezig |
| Asbestconcentratie | Laag (< 50%) |

| Identificatiemethode | <p>De asbestdeskundige beoordeelt het materiaal als asbestverdacht en dus asbesthoudend, en dit zonder monstername.</p> <p>Motivatie: De monstername brengt andere schade aan dan schade die inherent is aan de monstername.</p> |

- Zorg voor een veilig beheer en verwijder dit asbestmateriaal wanneer het bij werken eenvoudig bereikbaar wordt. Controleer de toestand jaarlijks op wijzigingen.
- Voer bijkomende staalname(s) uit.

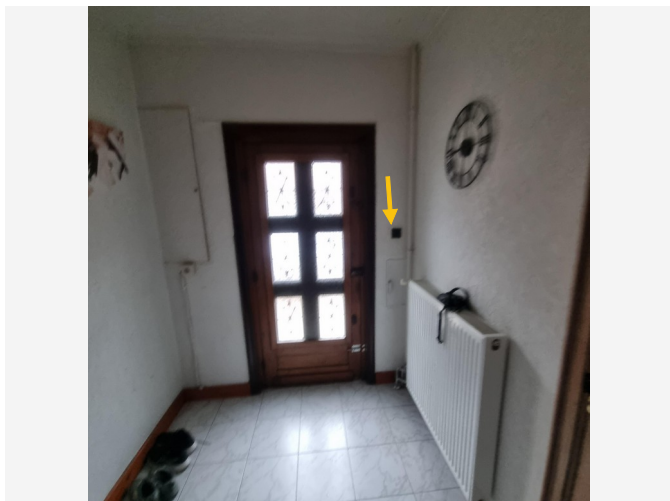
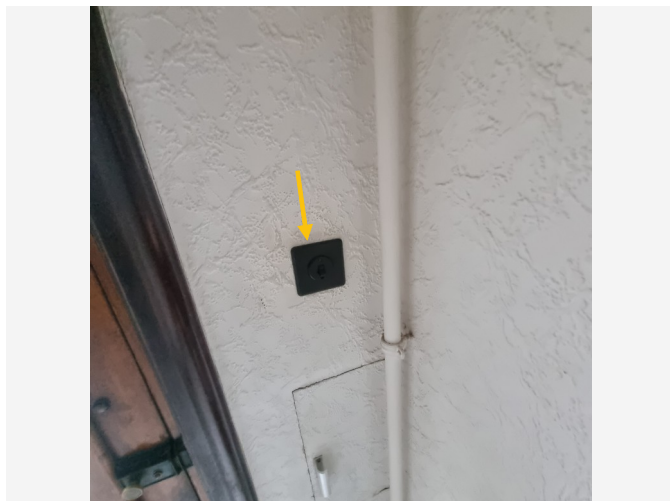
## Fiche 3: BR-Muur-Bakeliet Schakelaars en stopcontacten

| Identificatiemethode | <p>De asbestdeskundige beoordeelt het materiaal als asbestverdacht en dus asbesthoudend, en dit zonder monstername.</p> <p>Motivatie: De monstername brengt andere schade aan dan schade die inherent is aan de monstername.</p> |
| Opmerking | <p>Stopcontacten en schakelaars in bakeliet aanwezig in de volledige woning. Deze oppervlakte werd niet gemeten, maar geschat op basis van een benadering voor alle aanwezige schakelaars. Deze schatting mag niet worden gebruikt als maatstaf voor heffingen. Bakeliet wordt door ons beschouwd als een asbestverdachte toepassing, aangezien het in veel gevallen asbesthoudend is. We hebben echter geen staalname uitgevoerd om de functionaliteit niet in gevaar te brengen. Voer zeker verdere staalname uit voor verwijdering.</p> |

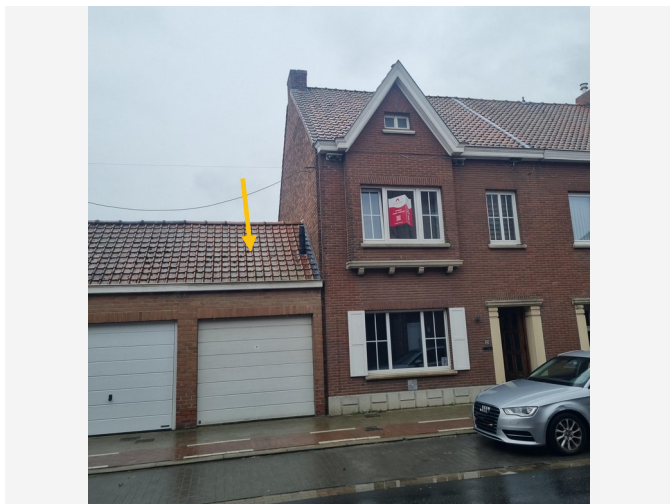
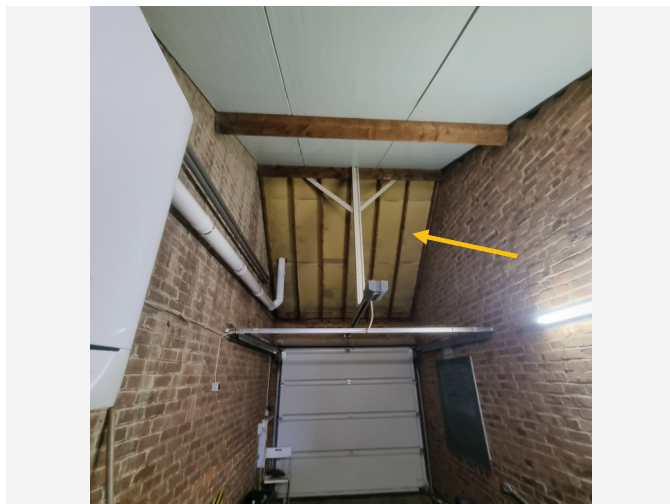
| Opmerking | Er zijn onderdakplaten aanwezig langs de voorzijde van de garage. De hoeveelheid is louter een inschatting, geen maatstaf voor heffingen. |

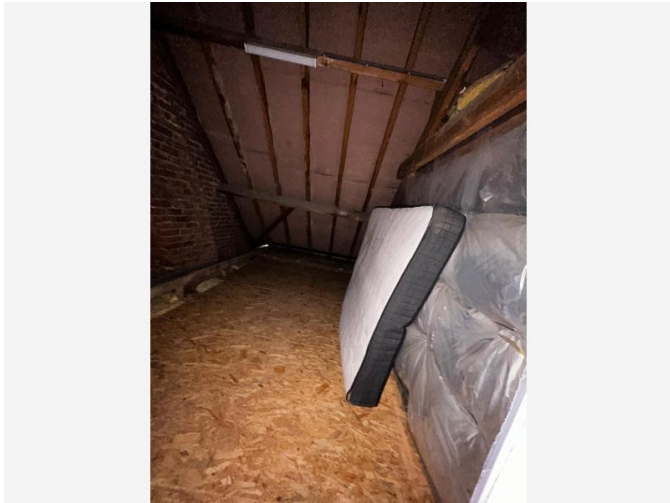
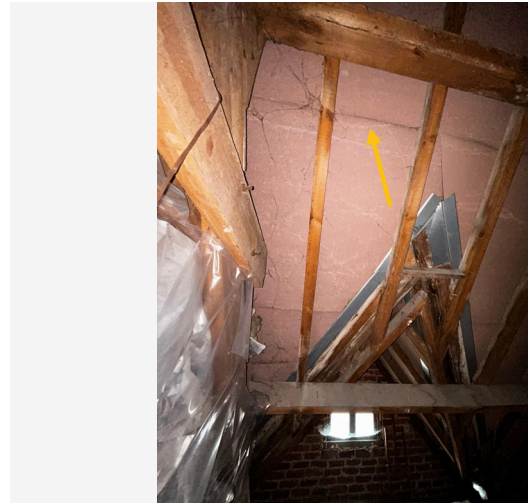
## Fiche 9: BR-Dak-Onderdak woning

| Opmerking | Er zijn onderdakplaten aanwezig op de woning. De hoeveelheid is louter een inschatting, geen maatstaf voor heffingen. |

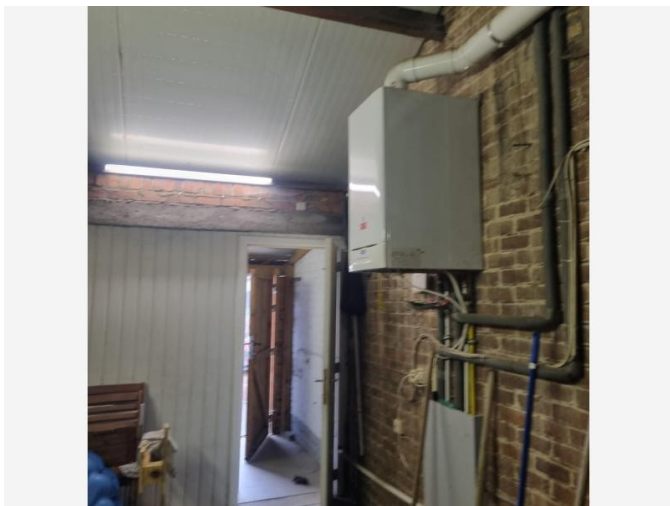
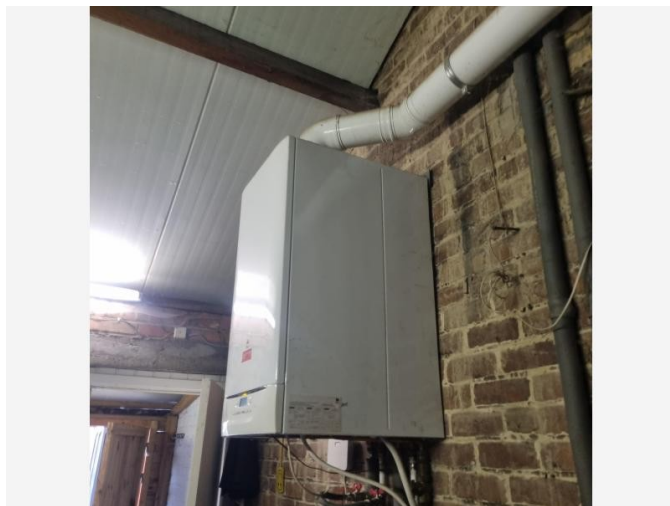
## Fiche 16: AD- CV-ketel niet verdacht materiaal

| Beschrijving | Notitie | Terug te vinden op plannen |
|---|---|---|
| Fiche 16: AD- CV-ketel niet verdacht materiaal | Bij de cv ketel zijn er geen verdachte materialen aanwezig, de ketel dateert van na 2001 en behoort niet tot de risicobouwjaren. | Plan 1.2: Grondplan gelijkvloers |

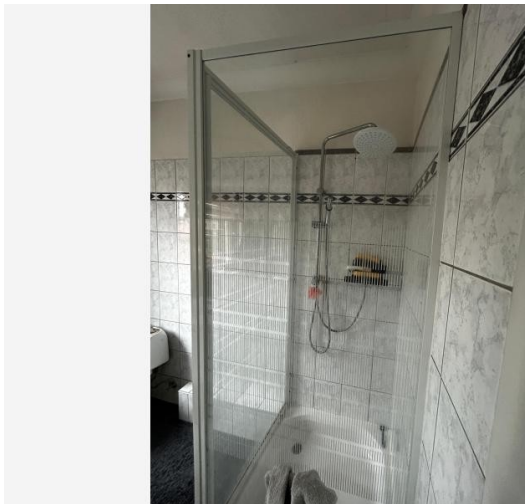
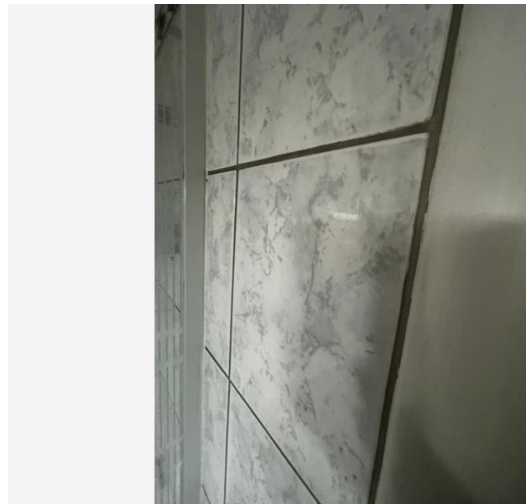
## Fiche 20: AD-Muur woning-Ander materiaal badkamer

| Beschrijving | Notitie | Terug te vinden op plannen |
|---|---|---|
| Fiche 20: AD-Muur woning-Ander materiaal badkamer | Er zijn tegels aanwezig. Het is niet zichtbaar of er pleisterwerk of ander materiaal aanwezig is onder de tegels. Dit is destructief onderzoek en niet noodzakelijk voor dit attest. Het is niet duidelijk of er pleisterwerk aanwezig is achter deze valse wanden, het is aangewezen om bijkomend onderzoek uit te voeren bij werken. | Plan 1.8: Grondplan verdieping muren |
