# Asbestinventarisatetest

Leenstraat 51, 9870 Zulte

Attestnummer : 20241001-000054.000

Uitgegeven op : 01.10.2024

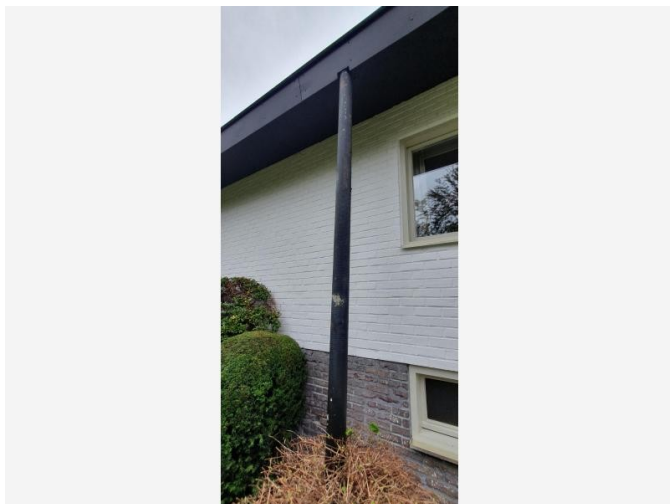
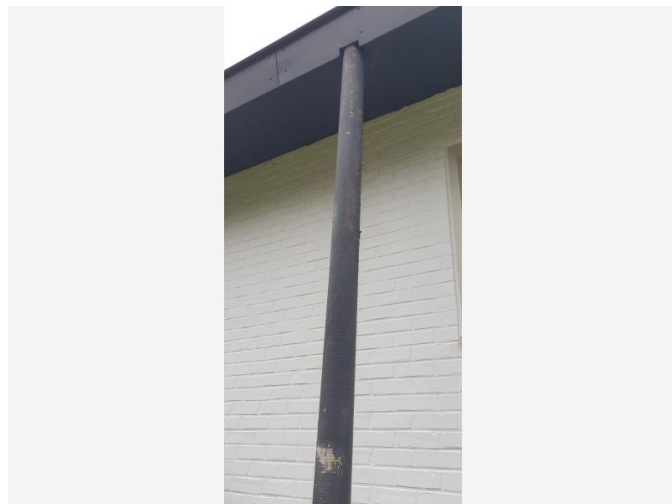
Het asbestmateriaal valt onder de mijlpaal van 2040.

| Eindbeoordeling materiaalrisico | Laag materiaalrisico en/of verlaagde kans op vezelvrijgave |

| Asbestsoort (vezeltype) | Crocidoliet aanwezig |
| Toestand van het materiaal | Licht beschadigd, licht verweerd. Intact calciumsilicaatmateriaal of categorie III 'gebondenheid' |

| Beschrijving | (Asbest)cementbuis regenwaterafvoer |

- Zorg voor een veilig beheer. Vermijd het beschadigen van het asbestmateriaal. Controleer de toestand jaarlijks op wijzigingen.

- Eenvoudige handelingen: mag via doe-het-zelf of door werknemer(s) met opleidingsattest eenvoudige handelingen  
De uitvoerder dient minimaal wegwerphandschoenen en een mondkapje  
type FFP3 of hoger te dragen. Sneldraaiend of electrisch gereedschap mag niet worden gebruikt voor de verwijdering.

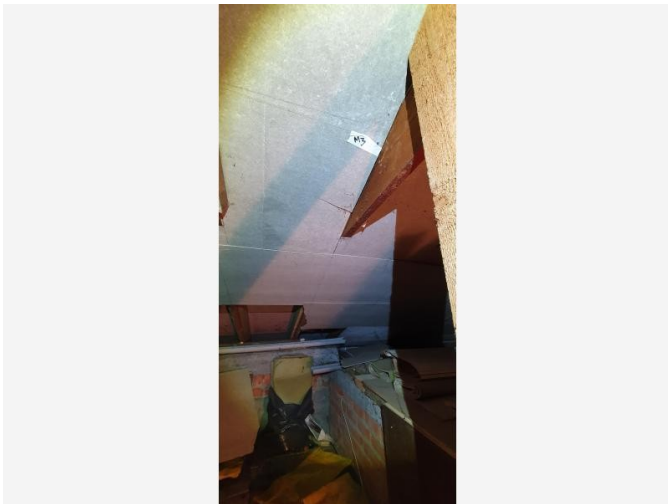
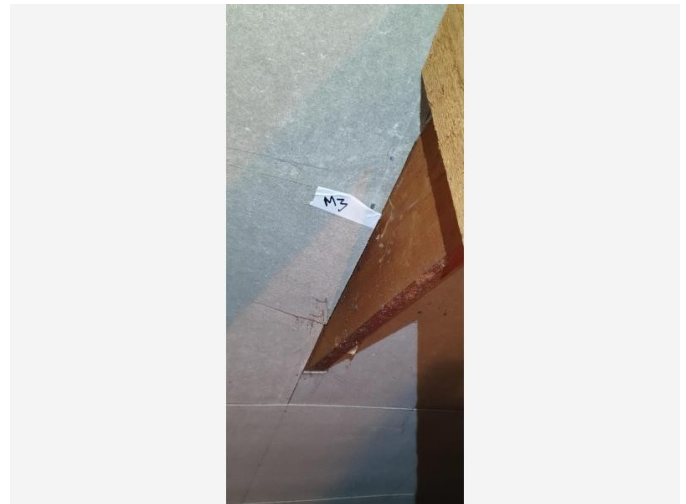
Het asbestmateriaal valt onder de mijlpaal van 2040.

| Eindbeoordeling materiaalrisico | Laag materiaalrisico en/of verlaagde kans op vezelvrijgave |

| Asbestsoort (vezeltype) | Alleen chrysotiel |
| Toestand van het materiaal | Licht beschadigd, licht verweerd. Intact calciumsilicaatmateriaal of categorie III 'gebondenheid' |

| Beschrijving | M3 - Menuiserie plafondbekleding zolder |

- Zorg voor een veilig beheer. Vermijd het beschadigen van het asbestmateriaal. Controleer de toestand jaarlijks op wijzigingen.

- Eenvoudige handelingen: mag via doe-het-zelf of door werknemer(s) met opleidingsattest eenvoudige handelingen  
Verwijder de panelen 1-voor-1 in hun geheel. Niet gooien en geen stortkokers gebruiken. Verzamel de platen in daartoe bestemde afvalzakken. Sneldraaiend of electrisch gereedschap mag niet worden gebruikt bij de verwijdering. De uitvoerders moeten voldoende beschermingsmaatregelen nemen.

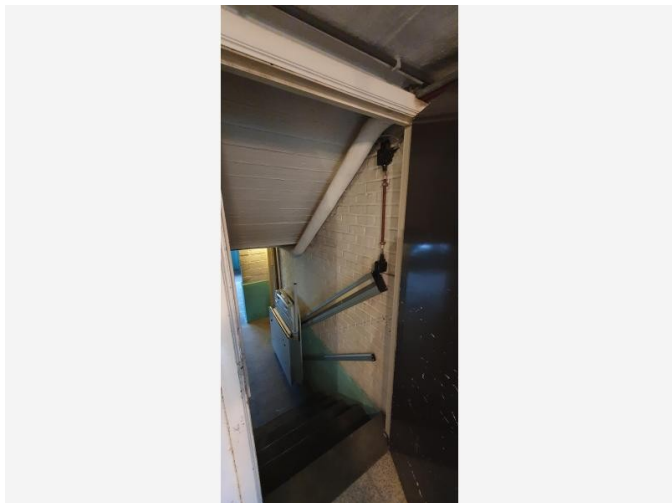
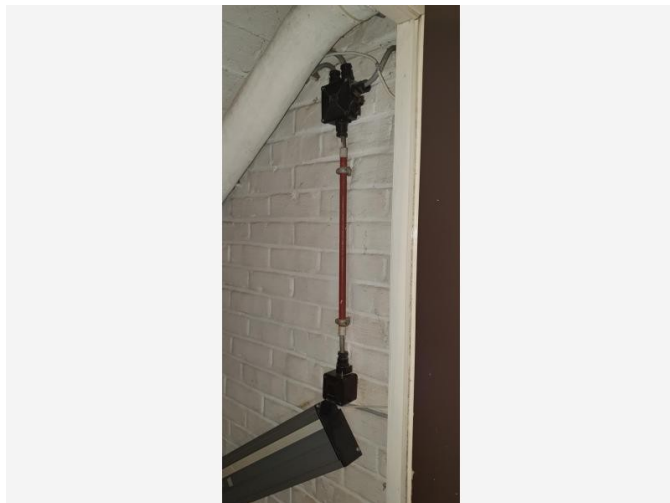
## Fiche 3: Bakeliet elektrische uitrusting: stopcontacten, schakelaars...

Het asbestmateriaal valt onder de mijlpaal van 2040.

| Eindbeoordeling materiaalisico | Laag materiaalisico en/of verlaagde kans op vezelvrijgave |

| Asbestsoort (vezeltype) | Crocidoliet aanwezig |
| Toestand van het materiaal | Onbeschadigd, niet verweerd |

- Zorg voor een veilig beheer. Vermijd het beschadigen van het asbestmateriaal. Controleer de toestand jaarlijks op wijzigingen.

- Eenvoudige handelingen: mag via doe-het-zelf of door werknemer(s) met opleidingsattest eenvoudige handelingen  
In het kader van een niet-destructief onderzoek kon geen staalname worden genomen van het materiaal.

Indien de aanwezigheid van asbest is aangetoond dient het bakeliet zorgvuldig te worden losgeschroeft en afgevoerd te worden in zakken bestemd voor asbesthoudend afval. de uitvoerder dient minimaal wegwerphandschoenen en een mondmasker type FFP3 of hoger te dragen

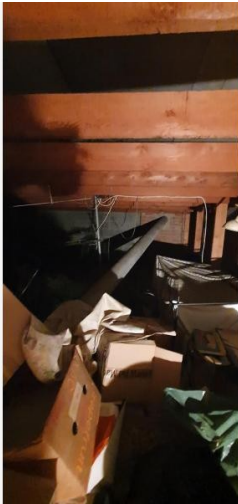
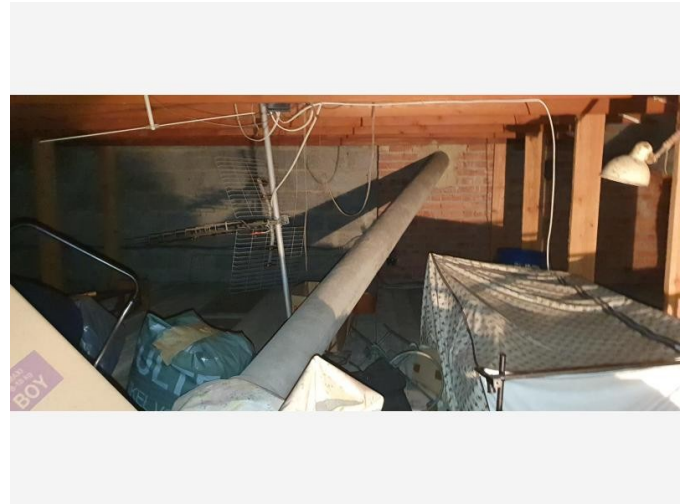
Het asbestmateriaal valt onder de mijlpaal van 2040.

| Eindbeoordeling materiaalrisico | Laag materiaalrisico en/of verlaagde kans op vezelvrijgave |

| Asbestsoort (vezeltype) | Crocidoliet aanwezig |
| Toestand van het materiaal | Onbeschadigd, niet verweerd |

| Beschrijving | (Asbest)cement verluchtungskanaal toilet |

- Zorg voor een veilig beheer. Vermijd het beschadigen van het asbestmateriaal. Controleer de toestand jaarlijks op wijzigingen.

- Eenvoudige handelingen: mag via doe-het-zelf of door werknemer(s) met opleidingsattest eenvoudige handelingen  
Deze verwijdermethode valt onder de vorm van eenvoudige handelingen conform de VLAREM en de Codex Welzijn op het werk. De toestand moet echter ongewijzigd blijven tijdens het verwijderen. Alle maatregelen opgenomen in de wetgeving moeten strikt nageleefd worden.

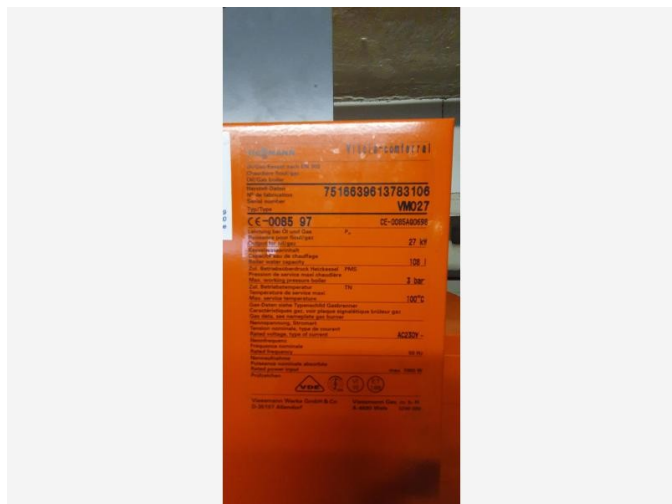
Bouwjaar vermoedelijk 1996 (8ste cijfer uit serienummer + oranje omkasting = jaren '90)

Doch gezien demontage niet behoort tot het niet-destructieve onderzoek kan geen uitsluitsel gegeven worden over het al dan niet bevatten van asbesthoudende onderdelen, vandaar adviesfiche. Beschermingsmaatregelen nemen bij verwijdering/reiniging!

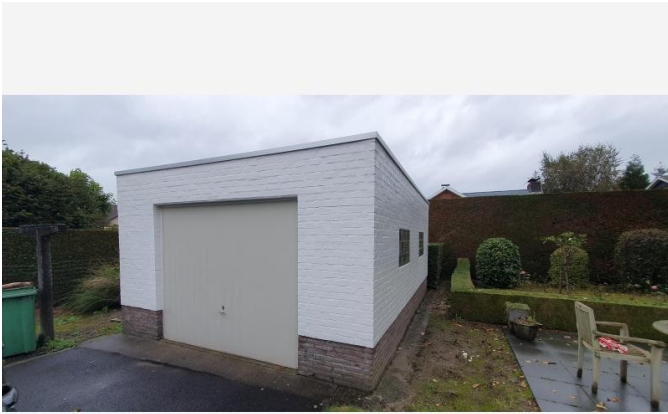
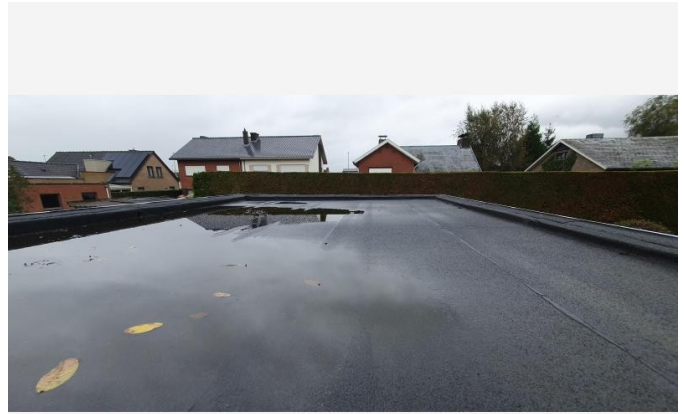
## Fiche 6: Roofing garage

Geen asbest

| Opmerking | Vernieuwd in 2019 (zie bijlage bewijs) |

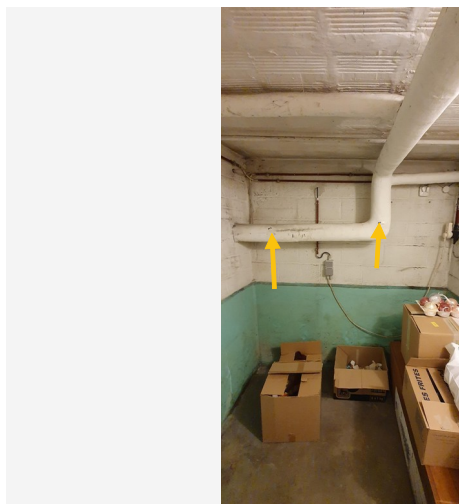
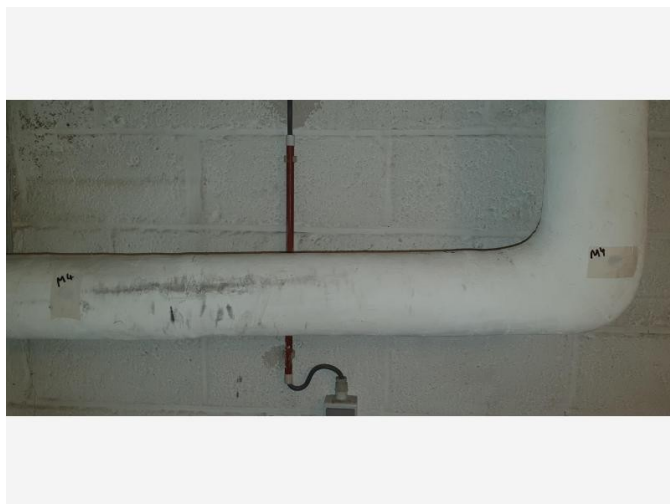
Geen asbest

| # | Type | Referentie | Resultaat |
|---|---|---|---|
| 7.1 | Mengmonster | M4 | Geen asbest |

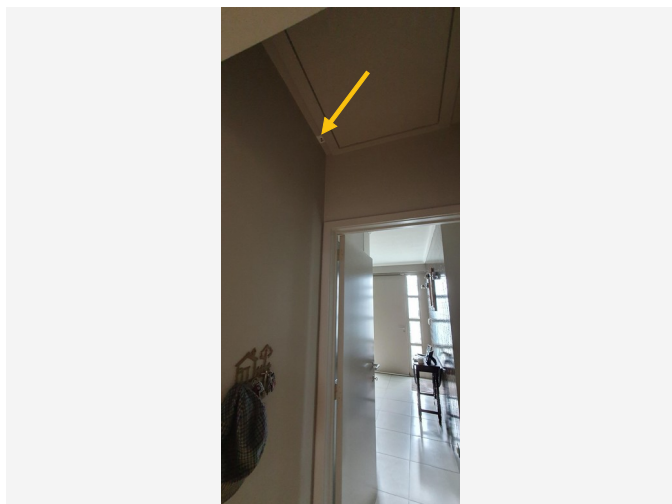
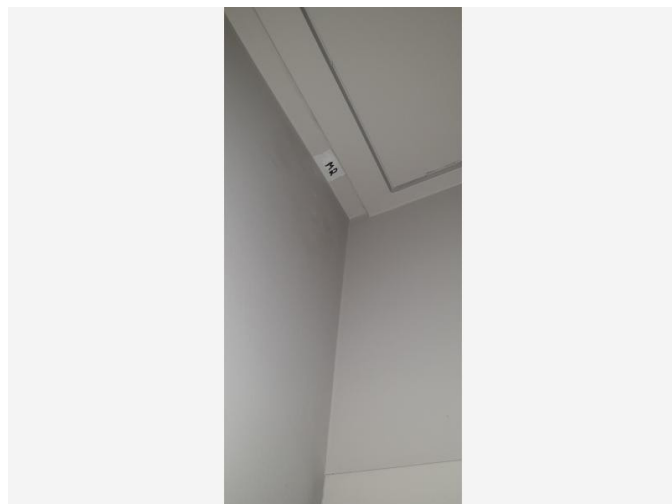
## Fiche 8: M2 - Pleisterwerk plafond

Geen asbest

| # | Type | Referentie | Resultaat |
|---|---|---|---|
| 8.1 | Mengmonster | M2 | Geen asbest |

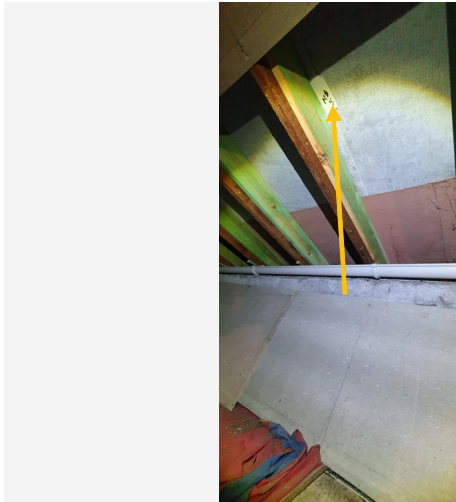
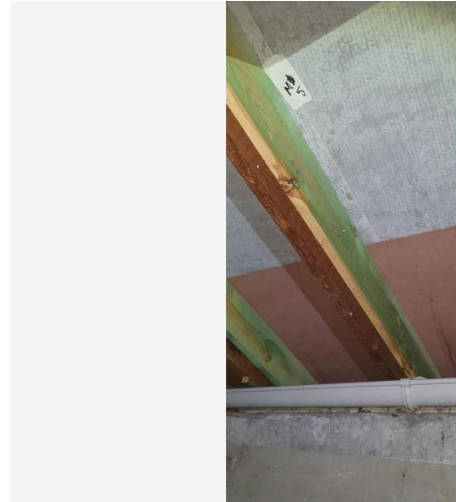
## Fiche 9: M5 - Menuiserite onderdak hellend dak woning

Geen asbest

| # | Type | Referentie | Resultaat |
|---|---|---|---|
| 9.1 | Puntmonster | M5 | Geen asbest |

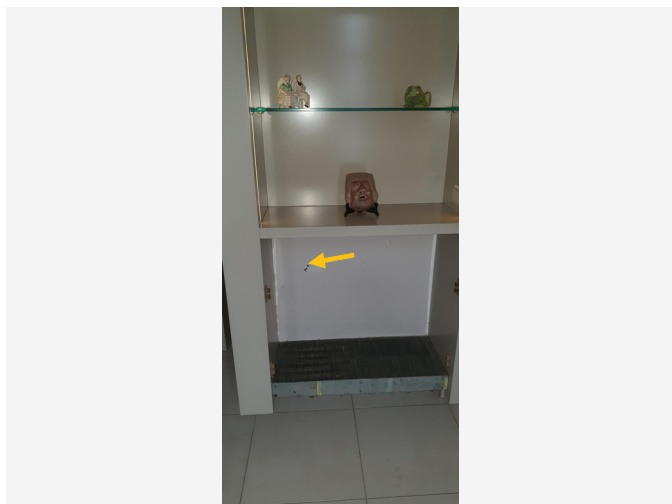
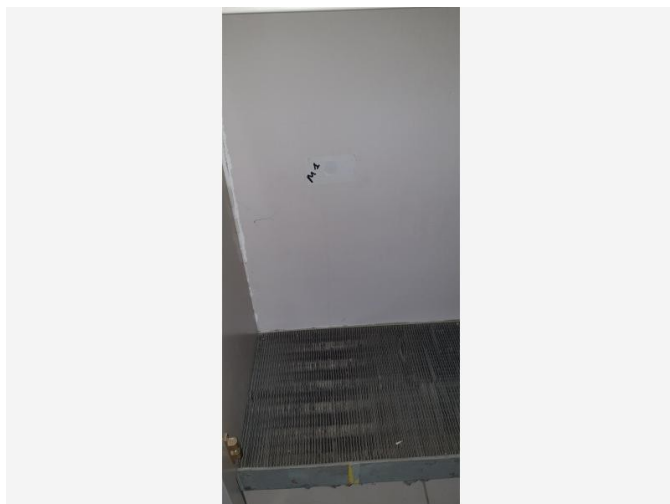
## Fiche 10: M1 - Pleisterwerk muur

Geen asbest

| # | Type | Referentie | Resultaat |
|---|---|---|---|
| 10.1 | Mengmonster | M1 | Geen asbest |
