# Asbestinventarisatetest

Vinktstraat 133, 8700 Tielt

Attestnummer : **20251125-000318.000**

Uitgegeven op : **25.11.2025**

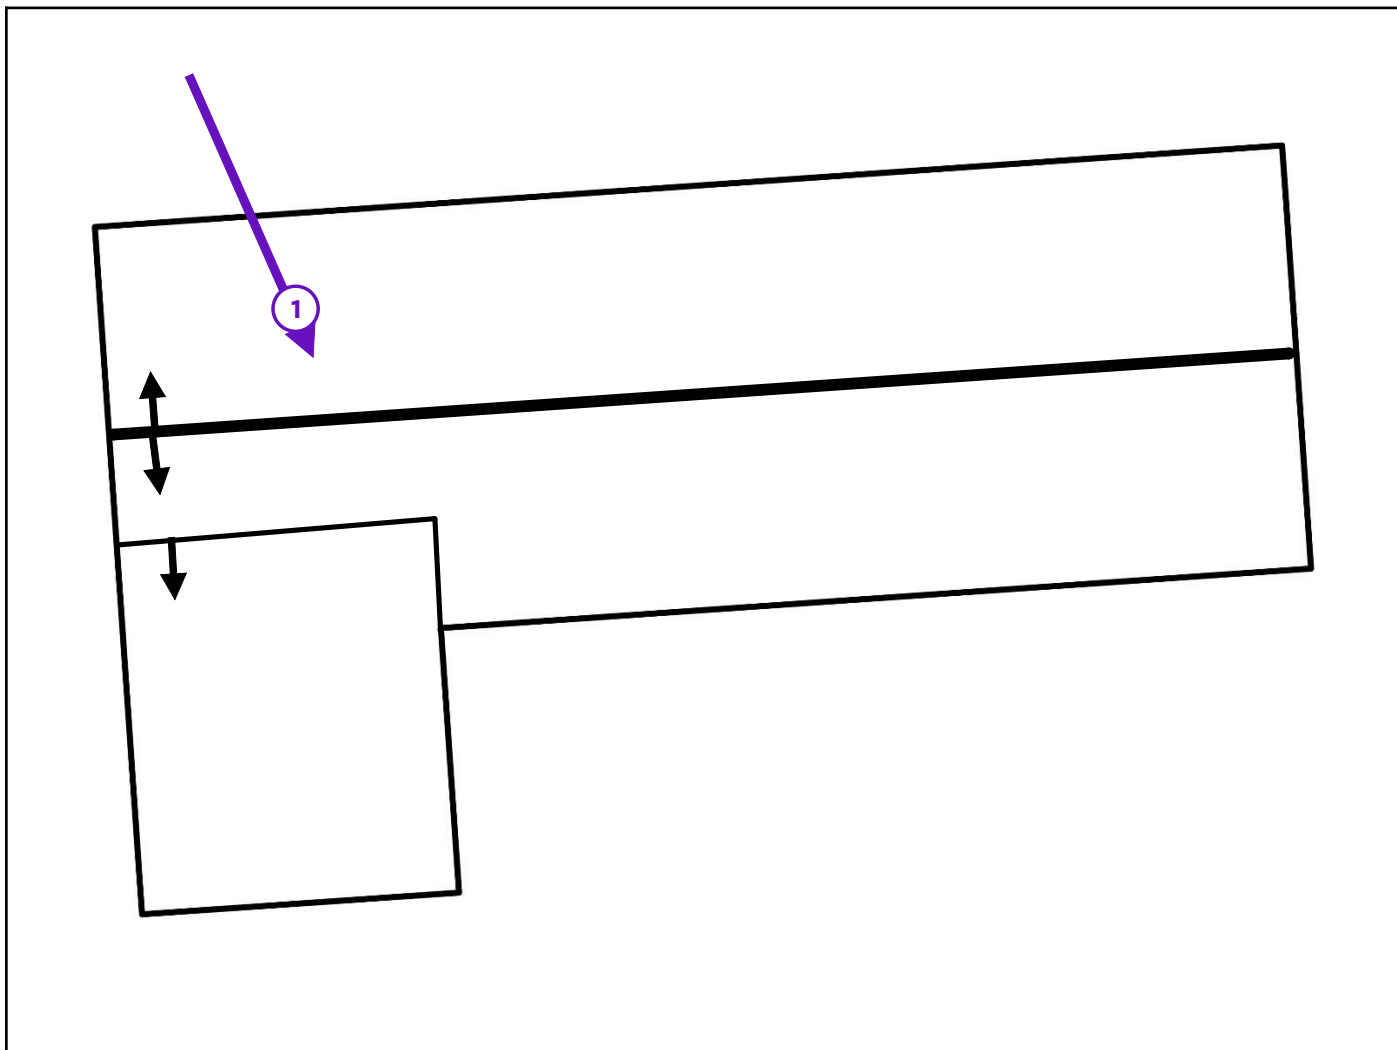
## Plan 1.10: Gevels en daken

| Beschrijving | Type | Actie |
|---|---|---|
| 1. Schouw | Beperking | - |

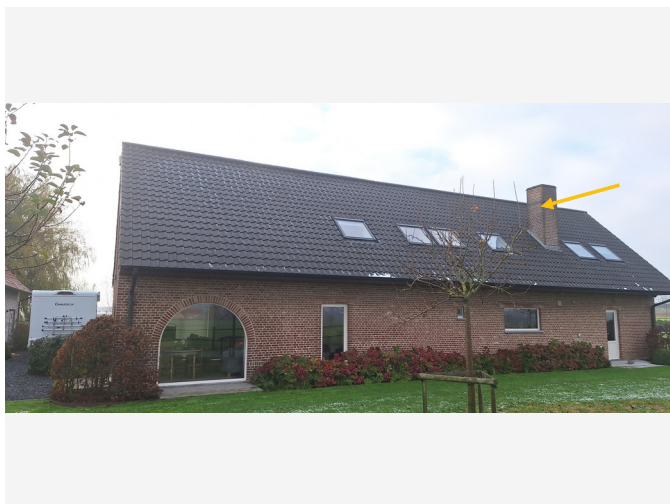
Situeringsfoto

**Reden:** Het te onderzoeken materiaal situeert zich hoger dan 3,50 m te rekenen vanaf een veilige ondergrond

**Uitleg van de asbestdeskundige:** De schouw bevat binnenin mogelijk een asbestcement rookgaskanaal. Laat dit onderzoeken bij eventuele werken.

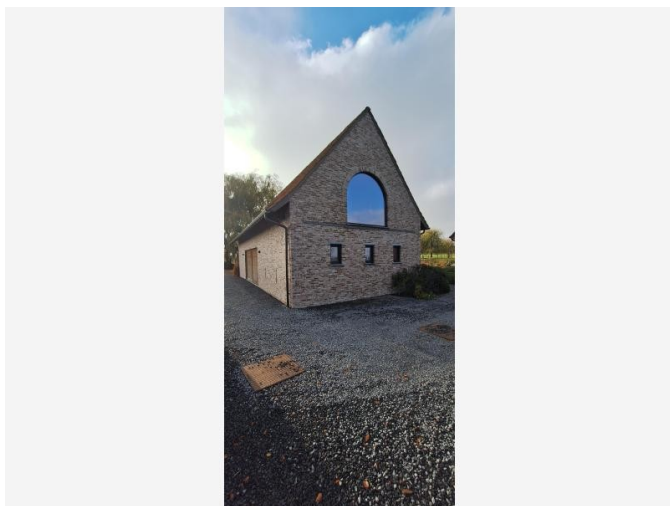
Situeringsfoto

**Bouwjaar:** 2016

*Constructies gebouwd vanaf 2001 moeten niet onderzocht worden*

| Opmerking | De bouwaanvraag voor het bouwen van het bijgebouw is van 2016. NA inspectie is gebleken dat er geen asbestverdachte materialen aangetroffen waren. |

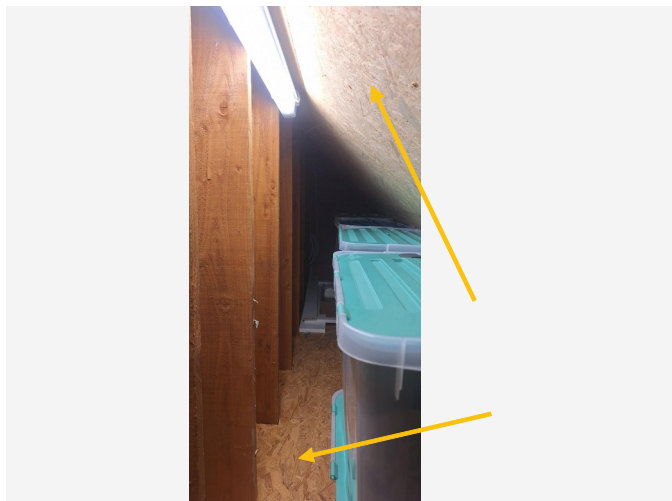
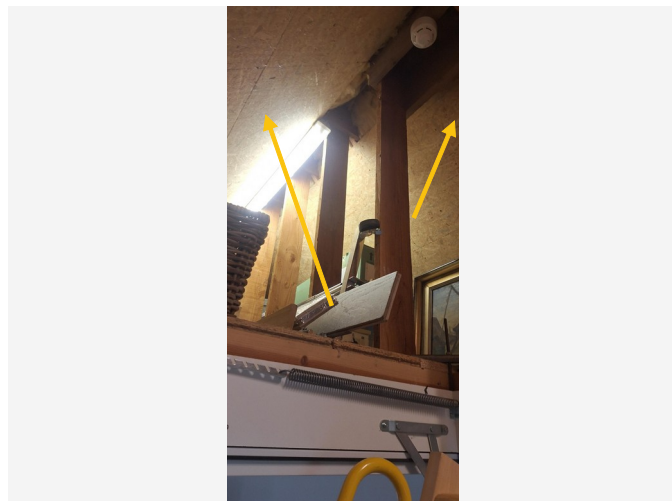
## Fiche 3: Geen asbestverdachte materialen aangetroffen

Na inspectie werden geen asbestverdachte materialen aangetroffen.

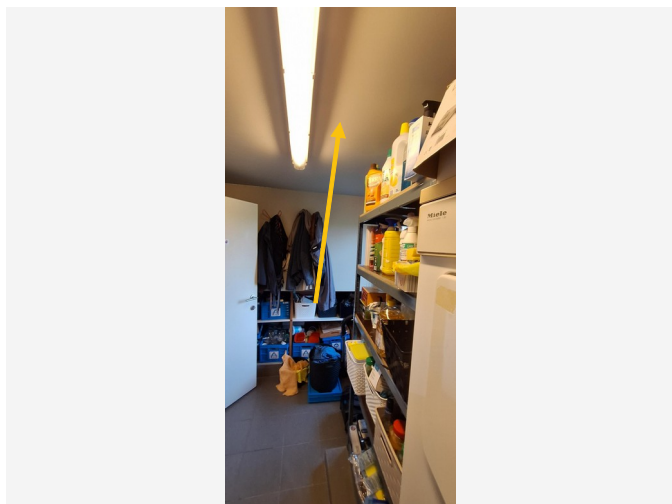
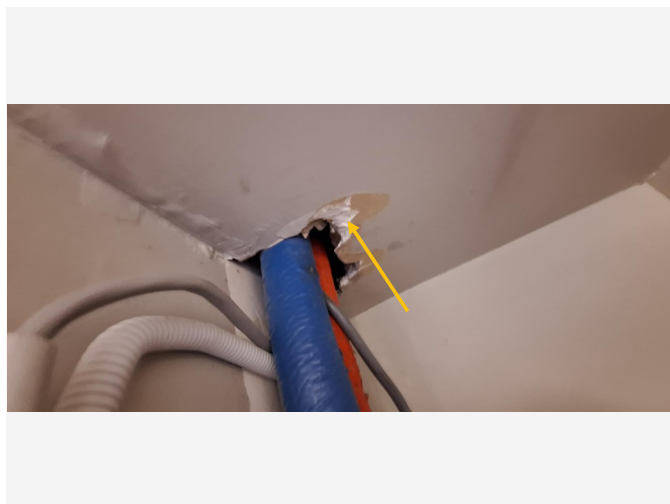
De plafonds werden afgewerkt met niet-asbestverdachte voorzetpanelen die inspectie van de bedekte structuur (opbouw, pleisterwerk) verhinderen.

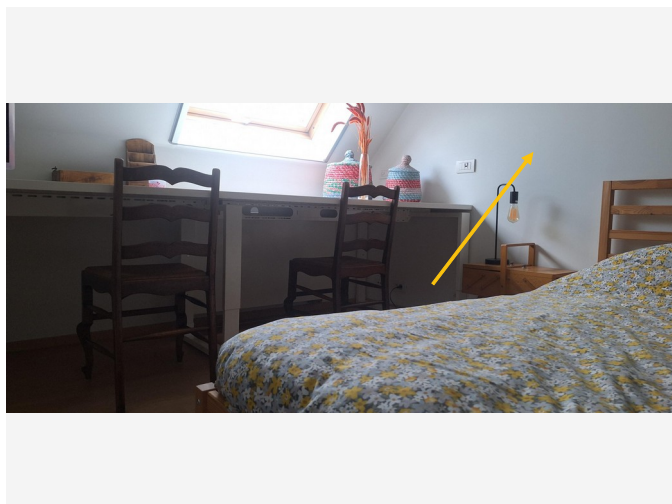
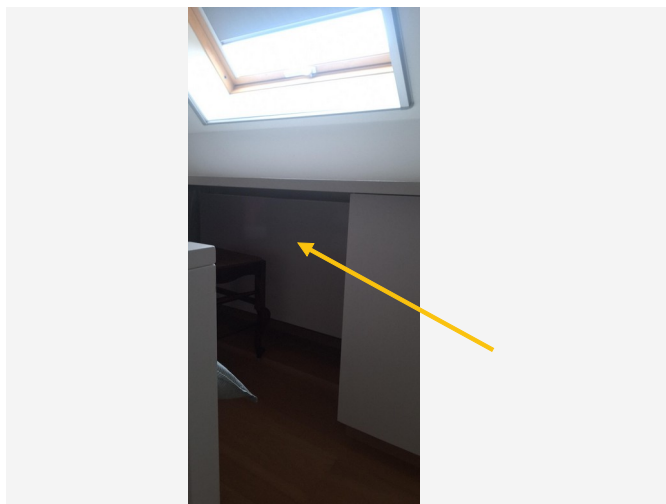
De wanden werden afgewerkt met niet-asbestverdachte voorzetpanelen die inspectie van de bedekte structuur (opbouw, pleisterwerk) verhinderen.

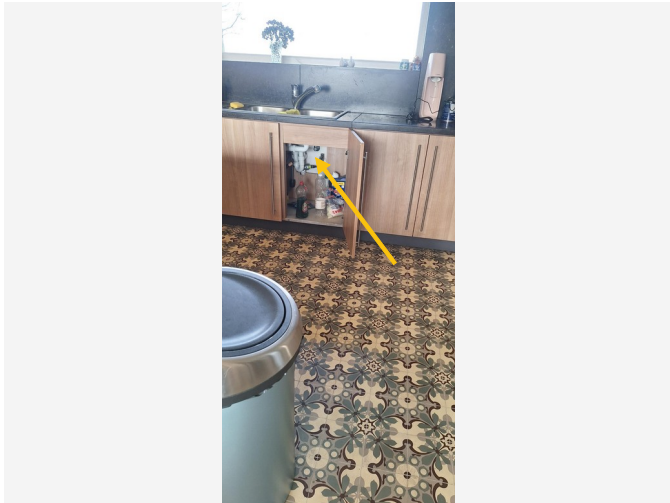
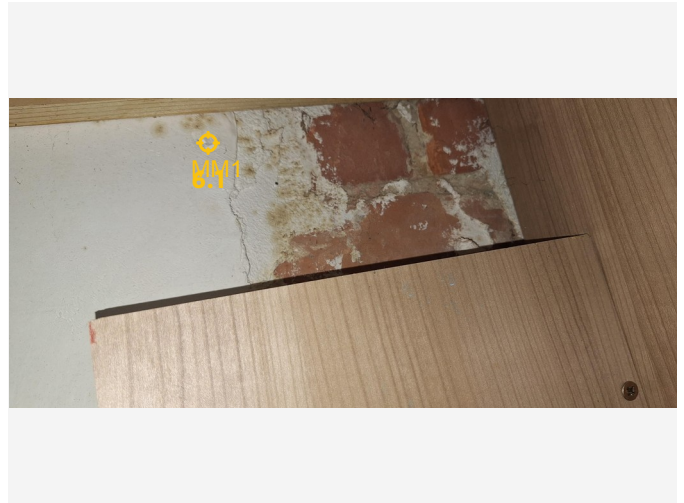
## Fiche 6: Pleisterwerk wanden

Geen asbest

| # | Type | Referentie | Resultaat |
|---|---|---|---|
| 6.1 | Mengmonster | MM1 | Geen asbest |

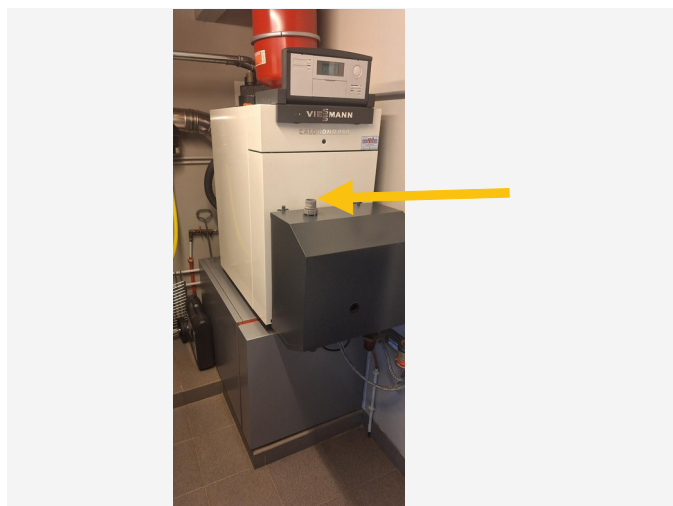
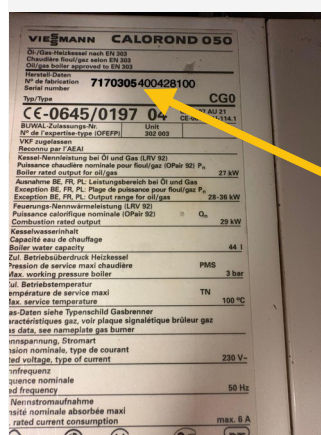
## Fiche 7: CV-ketel (niet verdacht)

| Beschrijving | Notitie | Terug te vinden op plannen |
|---|---|---|
| Fiche 7: CV-ketel (niet verdacht) | De CV-ketel (dichtingen, isolerend materiaal) is niet asbestverdacht. | Plan 1.3: Gelijkvloers |

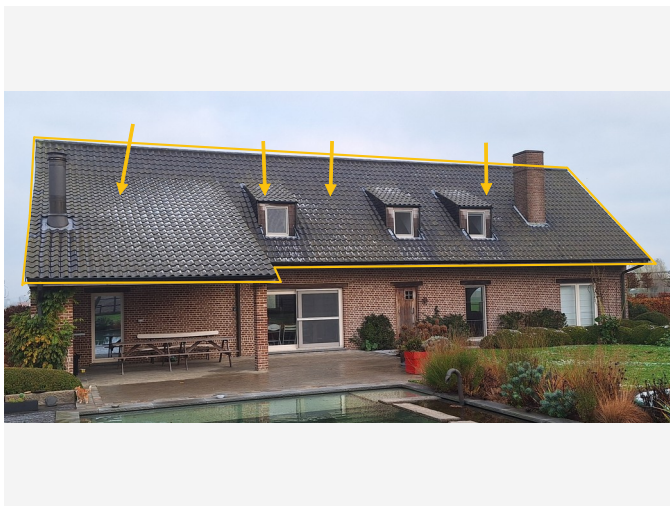
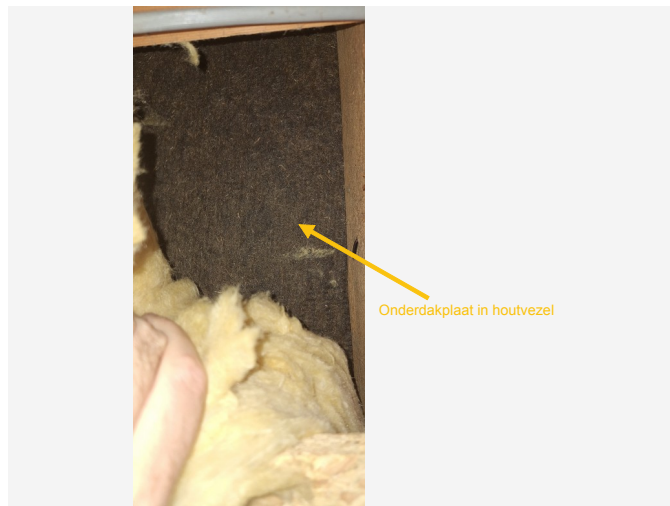
## Fiche 8: Geen asbestverdacht onderdak aangetroffen

| Beschrijving | Notitie | Terug te vinden op plannen |
|---|---|---|
| Fiche 8: Geen asbestverdacht onderdak aangetroffen | Na het optillen van een pan werd geen asbestverdacht onderdak aangetroffen. Dit betekent niet dat er geen onderdak aanwezig kan zijn op plaatsen die niet gecontroleerd werden. Bij werken, laat een eventueel aangetroffen onderdak controleren op aanwezigheid van asbest. | Plan 1.8: Gevels en daken |

Onderdakplaat in houtvezel

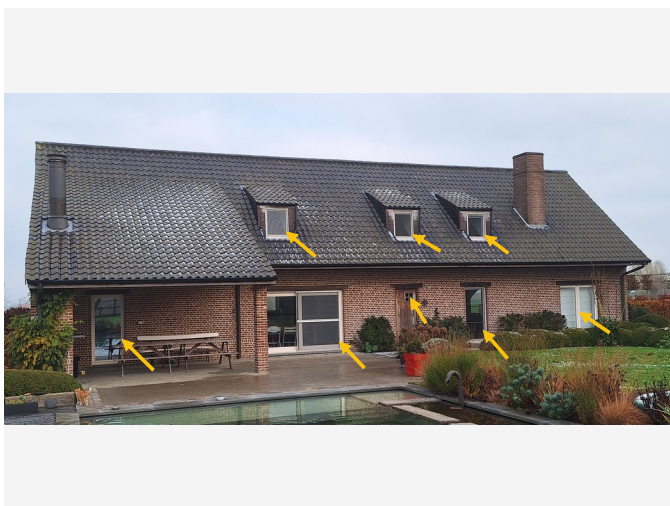
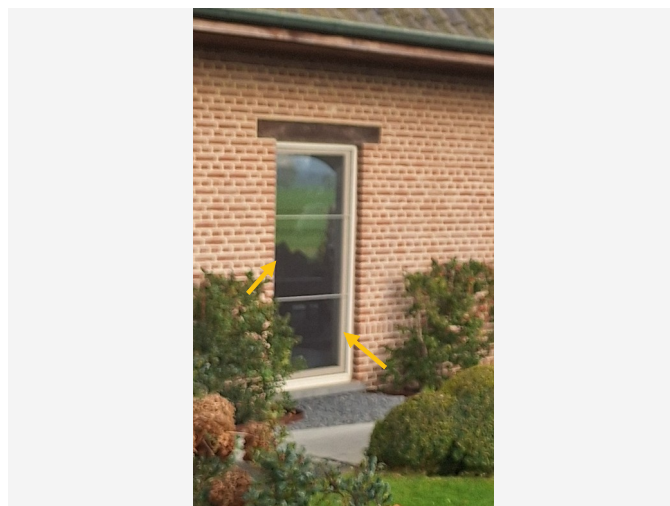
## Fiche 9: Kit aan de ramen

| Beschrijving | Notitie | Terug te vinden op plannen |
|---|---|---|
| Fiche 9: Kit aan de ramen | De kit aan de ramen is niet asbestverdacht. | - |

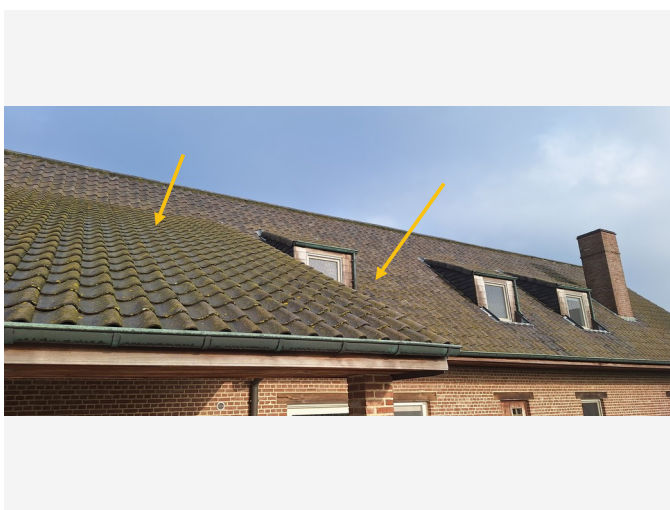
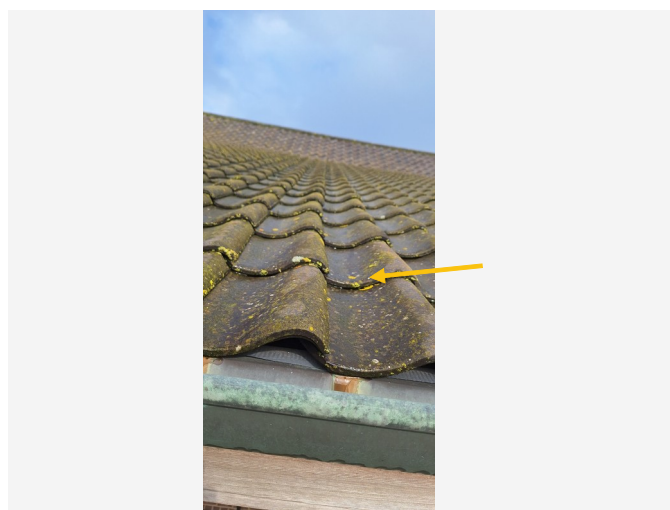
## Fiche 10: Dakbedekking bestaande uit pannen (niet verdacht)

| Beschrijving | Notitie | Terug te vinden op plannen |
|---|---|---|
| Fiche 10: Dakbedekking bestaande uit pannen (niet verdacht) | De dakbedekking is niet-asbestverdacht. | Plan 1.9: Gevels en daken |
