# Asbestinventarisatetest

Stationsstraat 139, 8790 Waregem

Attestnummer : 20260505-000367.000

**Niet-asbestveilig**

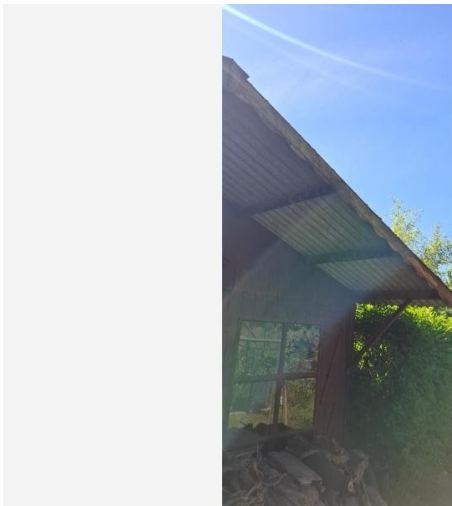
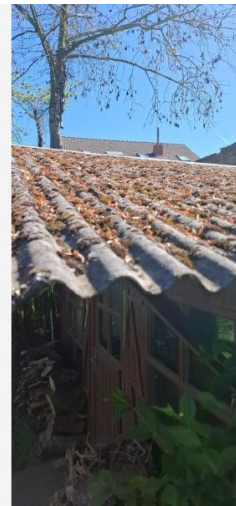
| Fiche 1: dak tuinhuis asbest..... | 16 |

Het asbestmateriaal valt onder de mijlpaal van 2034.

| Eindbeoordeling materiaalarisico | Verhoogd materiaalarisico en/of verhoogde kans op vezelvrijgave |

| Gebondenheid | Categorie 1: hechtgebonden in oorsprong |
| Asbestsoort (vezeltype) | Alleen chrysotiel aanwezig |
| Asbestconcentratie | Laag (< 50%) |
| Afschermingsgraad van het gehele materiaal | Geheel of deels vrij aan de binnenlucht, maar geen contact met binnenluchtstromen |
| Toestand van het materiaal | Matig beschadigd, matig verweerd |

| # | Type | Referentie | Resultaat |
|---|---|---|---|
| 1.1 | Puntmonster | 2 | Chrysotiel |

| Asbestmateriaal | Dak- en gevelbekleding - Golfplaat |
| Hoeveelheid (oppervlakte - aantal) | • 12,00 m <sup>2</sup> - 1 stuk |

Verwijderen

- Zorg voor een veilig beheer. Vermijd het beschadigen van het asbestmateriaal. Controleer de toestand jaarlijks op wijzigingen.

- Eenvoudige handelingen: mag via doe-het-zelf of door werknemer(s) met opleidingsattest eenvoudige handelingen  
Inhoud van de beschermingsset (via OVAM-acties): Adembescherming: Een stofmasker (minimaal FFP3-klasse) om inademing van vezels te voorkomen. Wegwerpoverall: Een overall die na gebruik als asbestafval wordt afgevoerd. Handschoenen: Geschikte handschoenen voor eenmalig gebruik. lees na op de site van Ovam.

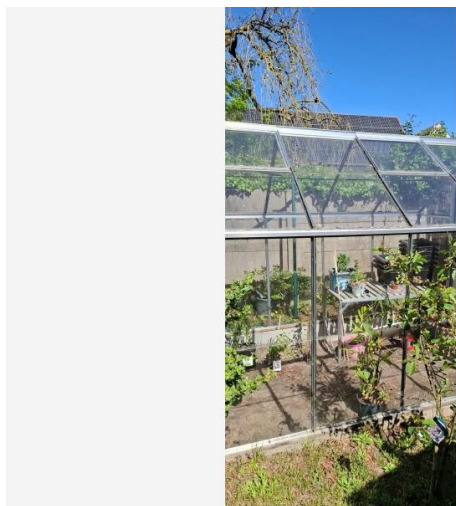
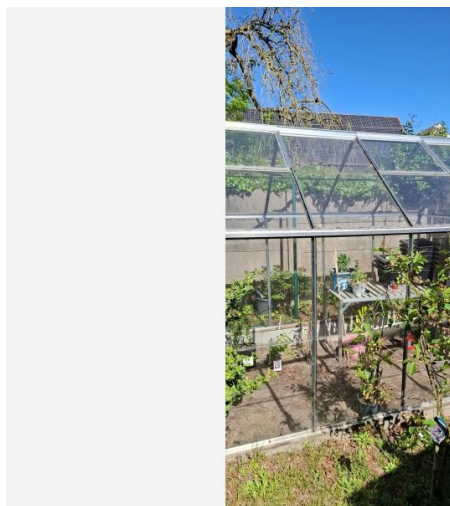
| Fiche 2: serre alu+silicone..... | 20 |

### Informatie over een niet-asbestverdacht materiaal

| Basis voor advies | De asbestdeskundige beoordeelt het materiaal als niet-asbestverdacht. |

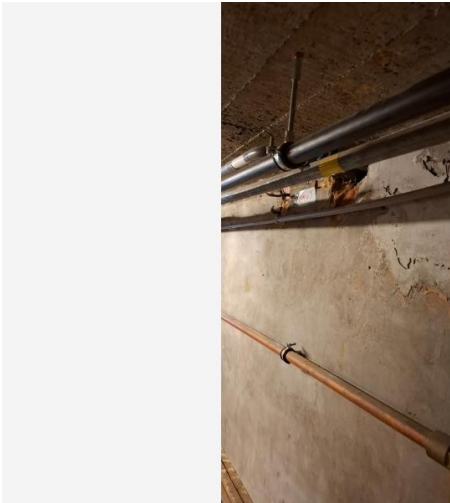
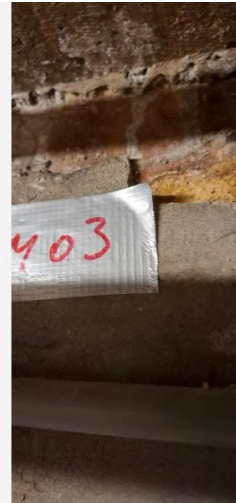
## Fiche 3: cement bepleistering kelder

Geen asbest

| # | Type | Referentie | Resultaat |
|---|---|---|---|
| 3.1 | Mengmonster | mm03 | Geen asbest |

| Beschrijving | cement bepleistering kelder |

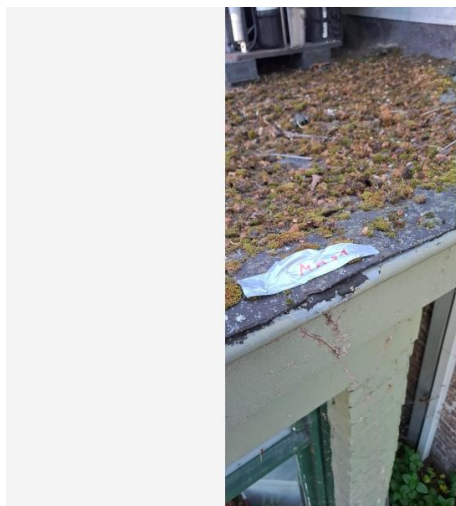
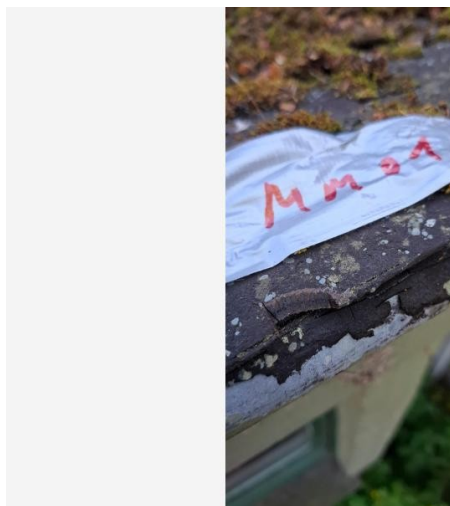
## Fiche 4: roofing

Geen asbest

| # | Type | Referentie | Resultaat |
|---|---|---|---|
| 4.1 | Mengmonster | mm01 | Geen asbest |

| Beschrijving | roofing |

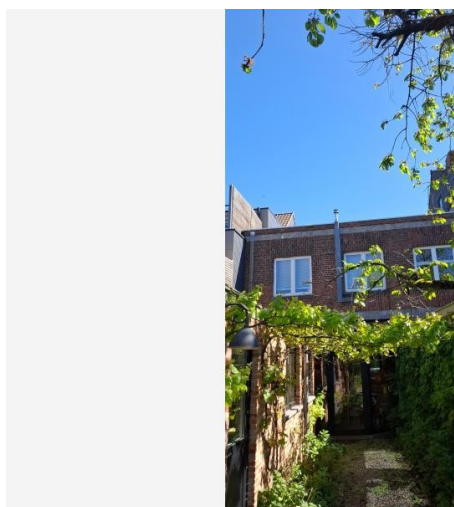
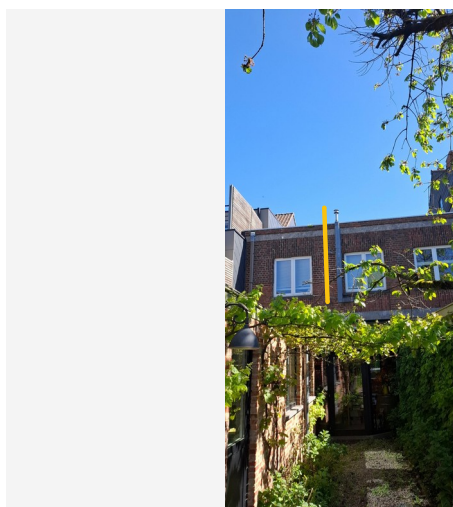
### Fiche 6: rookgaskanaal

| Beschrijving | Notitie | Terug te vinden op plannen |
|---|---|---|
| Fiche 6: rookgaskanaal | niet in gebruik | Plan 1.1: benedenverdiep |

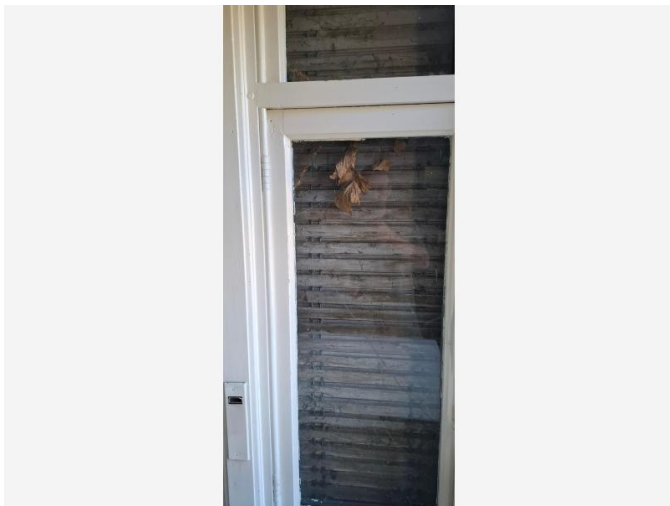
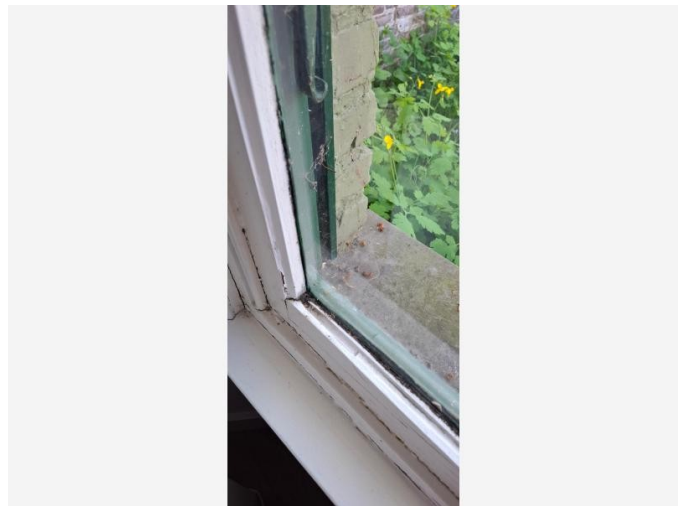
### Fiche 9: raam origineel

| Beschrijving | Notitie | Terug te vinden op plannen |
|---|---|---|
| Fiche 9: raam origineel | geen dichtingsmateriaal om te bemonsteren | Plan 1.1: benedenverdiep |
