# Asbestinventarisatattest

Henri Lebbestraat 70, 8790 Waregem

Attestnummer : 20251112-000309.000

**Niet-asbestveilig**

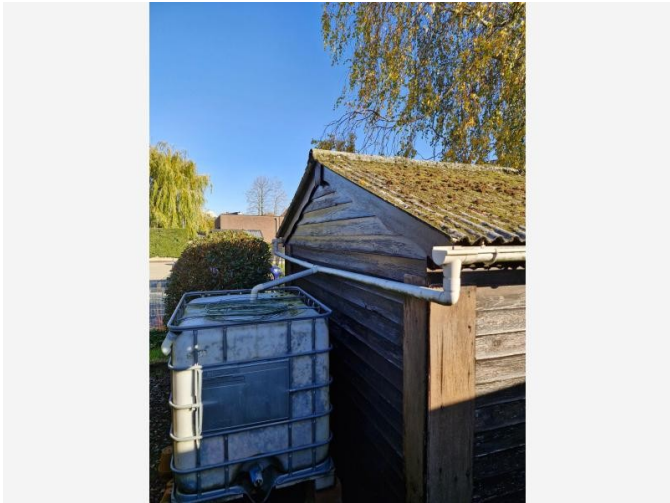
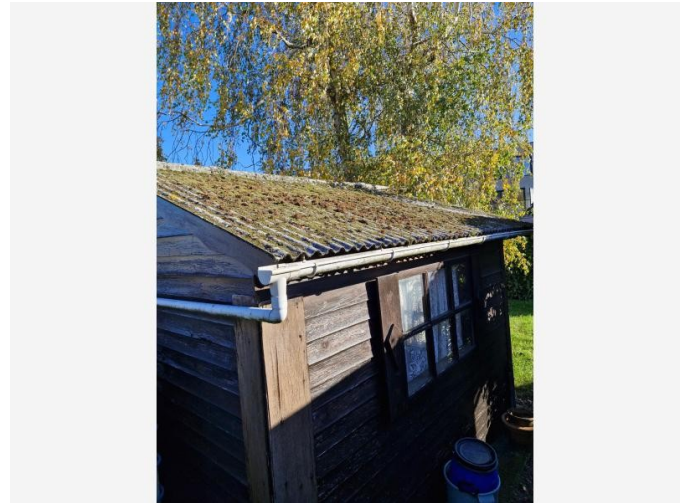
Het asbestmateriaal valt onder de mijlpaal van 2040.

**Dringend verwijderen**

| Beschrijving | slib (dakgoot) |
| Bron van de resten | Golfplatendaken. |
| Gebondenheid resten | Niet hecht |

- Verwijder het asbestafval.

- Eenvoudige handelingen: mag via doe-het-zelf of door werknemer(s) met opleidingsattest eenvoudige handelingen
  - Veiligheid eerst: Werk enkel bij nat weer en zorg voor de juiste beschermingsmiddelen: handschoenen, een beschermende overall en een FFP3-mondmasker.
- Verwijderen: Het slib moet voorzichtig uit de dakgoot gehaald worden en dubbel verpakt worden in een daartoe geschikte asbestzak.
- Afvoeren: Informeer bij uw gemeente of er een specifieke ophaling is georganiseerd voor asbestafval. Indien niet, contacteer een geregistreerde vervoerder van asbesthoudend materiaal.

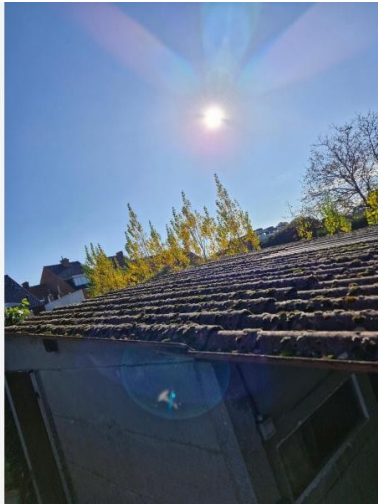
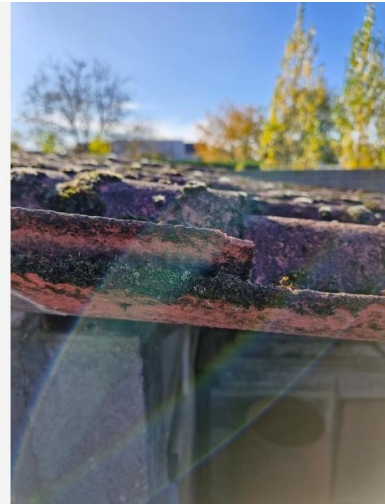
Het asbestmateriaal valt onder de mijlpaal van 2034.

Verwijderen

| Eindbeoordeling materiaalrisico | Verhoogd materiaalrisico en/of verhoogde kans op vezelvrijgave |

| Toestand van het materiaal | Matig beschadigd, matig verweerd |

| # | Type | Referentie | Resultaat |
|---|---|---|---|
| 2.1 | Puntmonster | MM5 | Chrysotiel |

| Asbestmateriaal | Dak- en gevelbekleding - Golfplaat |

- Zorg voor een veilig beheer. Vermijd het beschadigen van het asbestmateriaal. Controleer de toestand jaarlijks op wijzigingen.
- Hemelwater dat afspoelt van asbestcement daken of gevels kan asbestdeeltjes bevatten. Gebruik het enkel voor gesloten circuits (bv. spoelen toiletten). Reinig na het vervangen van het dak of de gevel de dakgoten en regenwaterput of -ton om asbesthoudend sediment of slib te verwijderen

- Eenvoudige handelingen: mag via doe-het-zelf of door werknemer(s) met opleidingsattest eenvoudige handelingen  
Tijdens de verwijdering
  - Asbest intact houden: De cementplaten mogen niet worden gebroken of beschadigd. De verwijdering gebeurt handmatig, zonder te zagen, breken of slijpen, om vezelvrijzetting te voorkomen.
  - Waterverneveling: Waternevel kan worden gebruikt om de verspreiding van vezels te beperken.

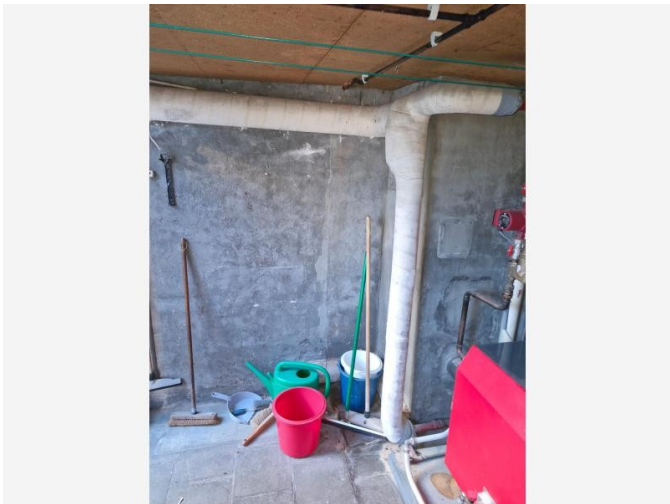
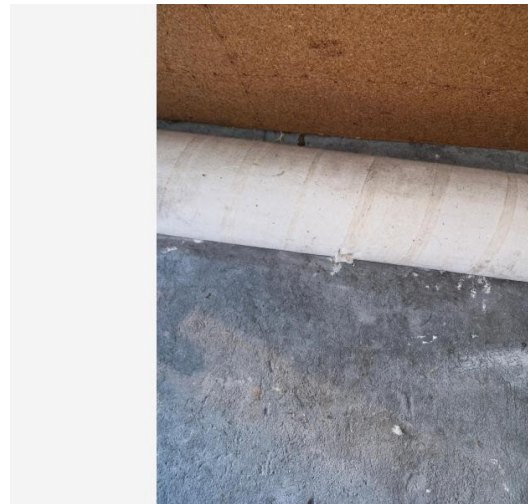
| Opmerking | <p>De hoeveelheid is een ingeschatte waarde.</p> <p>De leidinggipsisolatie bevindt zich in de kelder, stookplaats, ruimte boven de stookruimte op de 1ste verdieping en een klein stukje waar de elektriciteitskast boven de inkomdeur is.</p> |

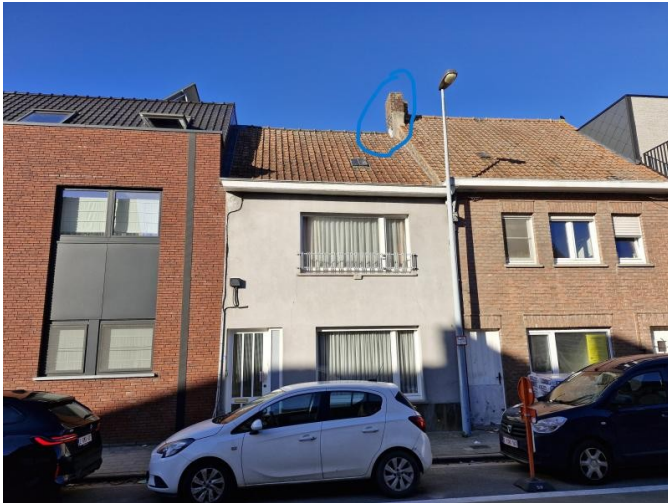
- Plan 1.1: gelijkvloers
- Plan 1.4: 1ste verdieping
- Plan 1.8: 2de verdieping
- Plan 1.9: doorsnede hoofdgebouw

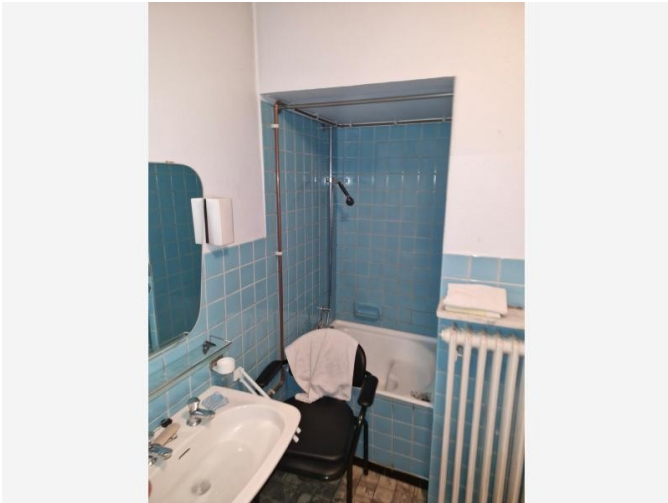
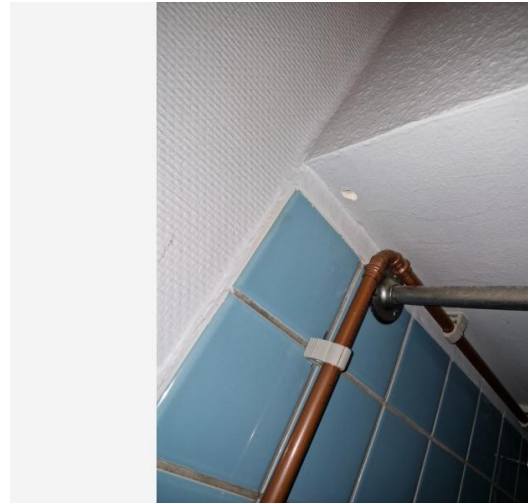
## Fiche 16: PW (plafonds)

Geen asbest

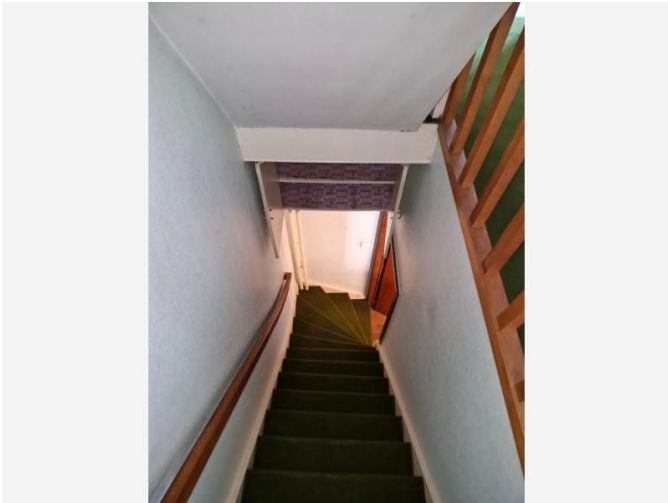
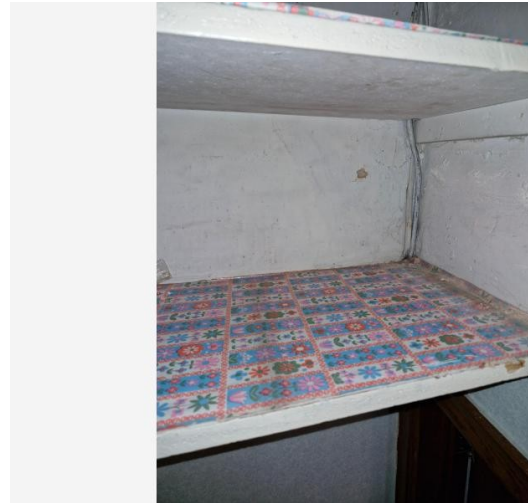
## Fiche 17: PW (muren)

Geen asbest

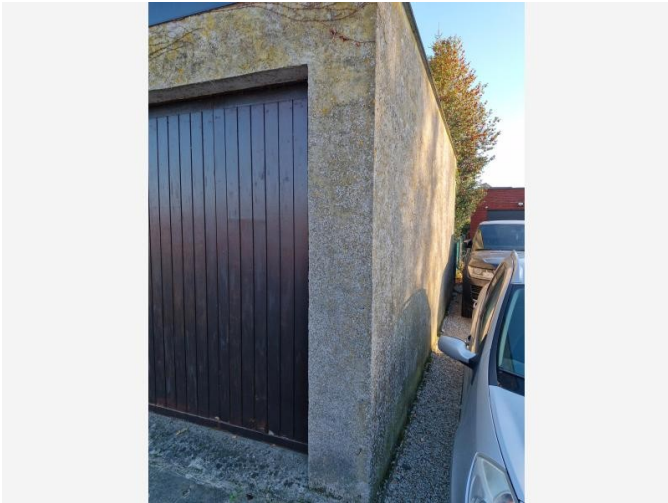
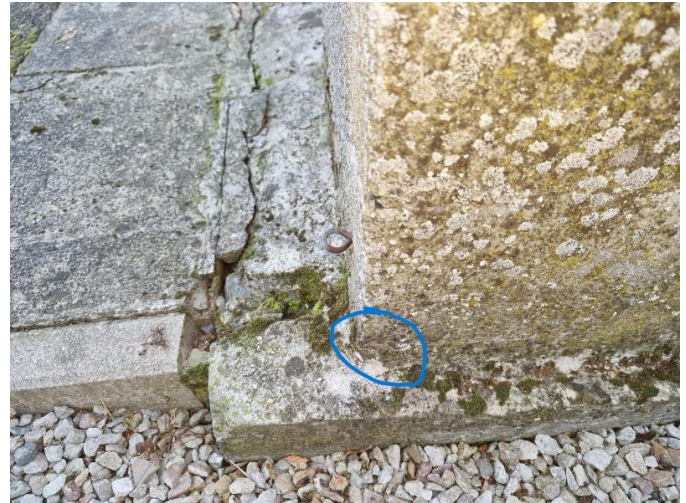
## Fiche 18: crepi (garage)

Geen asbest

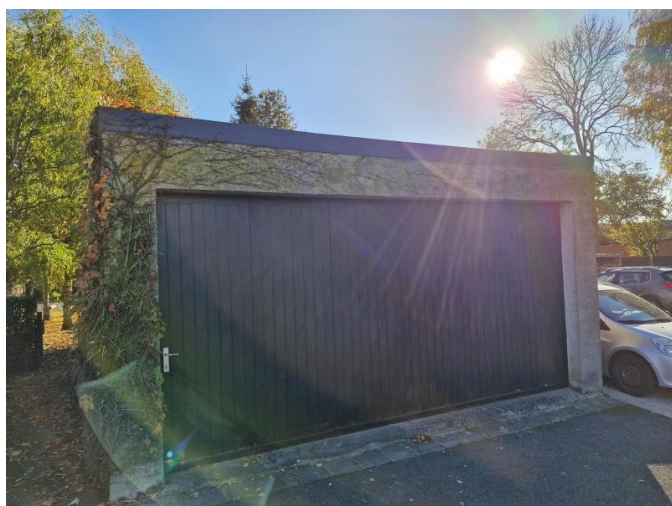
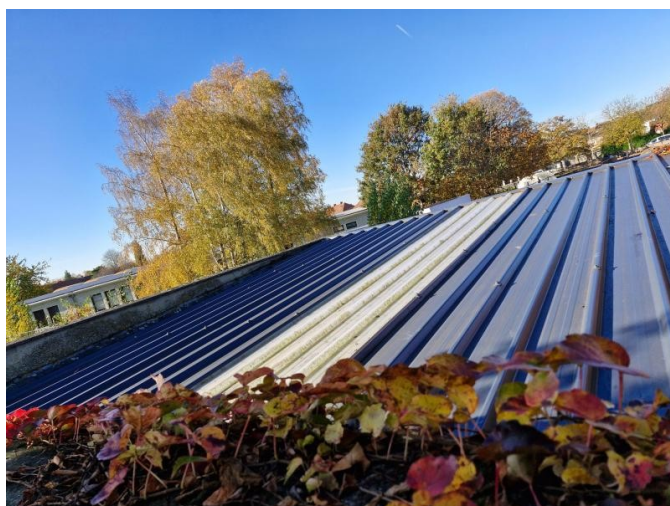
## Fiche 22: sandwichpanelen

| Beschrijving | Notitie | Terug te vinden op plannen |
|---|---|---|
| Fiche 22: sandwichpanelen | Deze sandwichpanelen zijn niet asbestverdacht. | Plan 4.3: Bijgebouw plan |
