# Asbestinventarisat attest

Aloise Biebuyckstraat 9, 8793 Waregem

Attestnummer : 20251028-000350.000

**Asbestveilig** (maar niet asbestvrij)

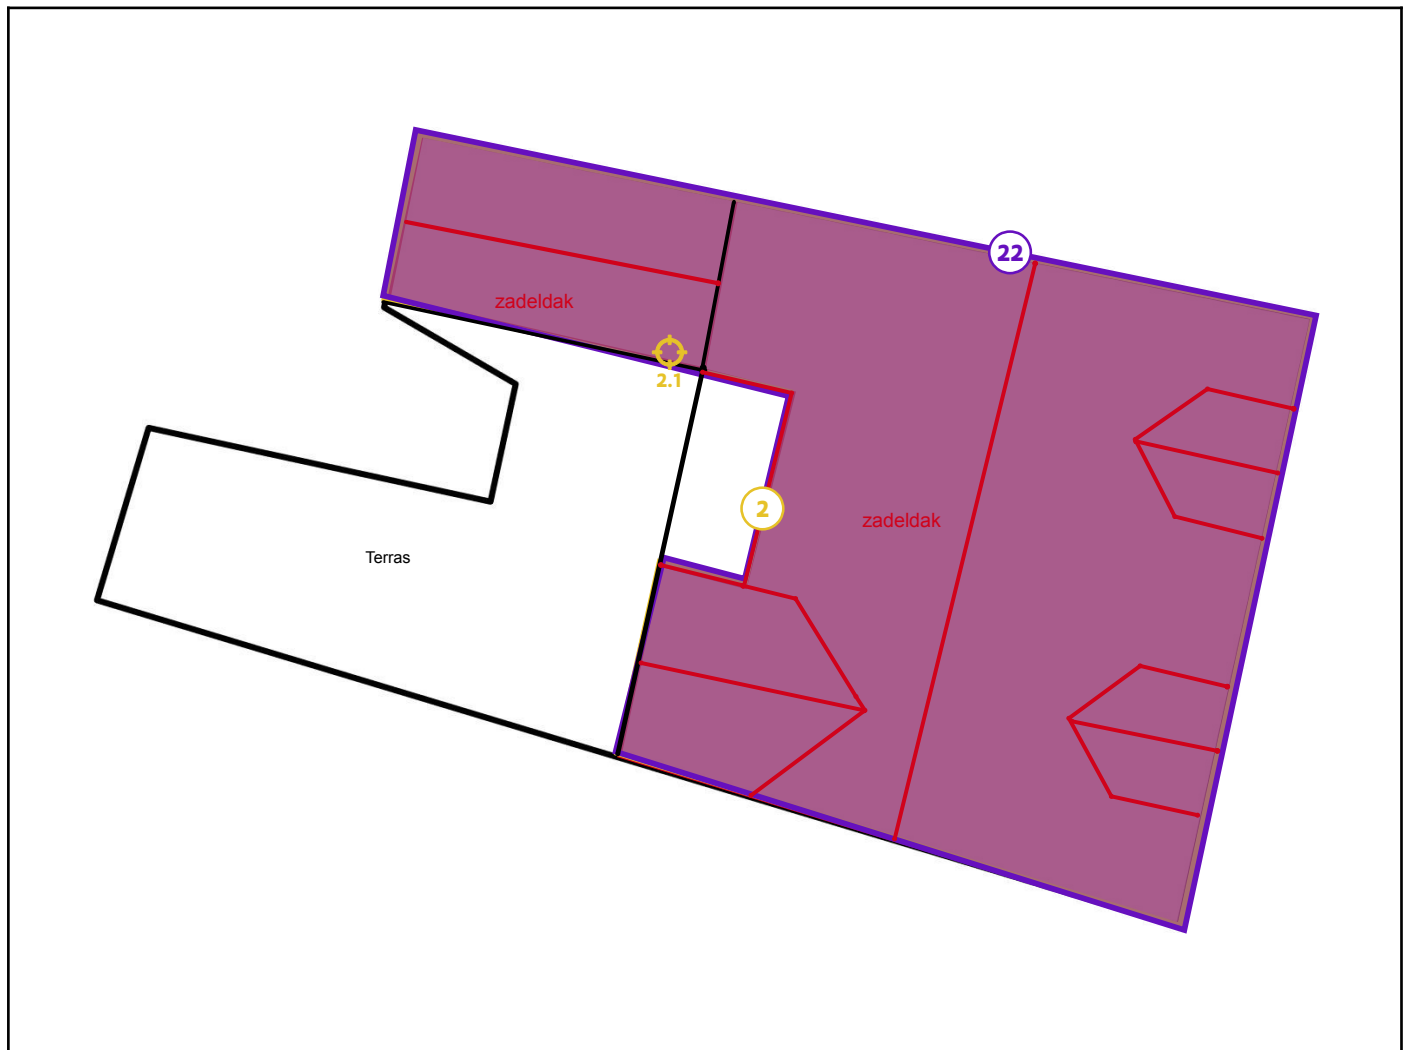
## Plan 1.5: Dakenplan

| Beschrijving | Type | Actie |
|---|---|---|
| 2. Onderdak woning | Asbestmateriaal | Zorgvuldig beheren |

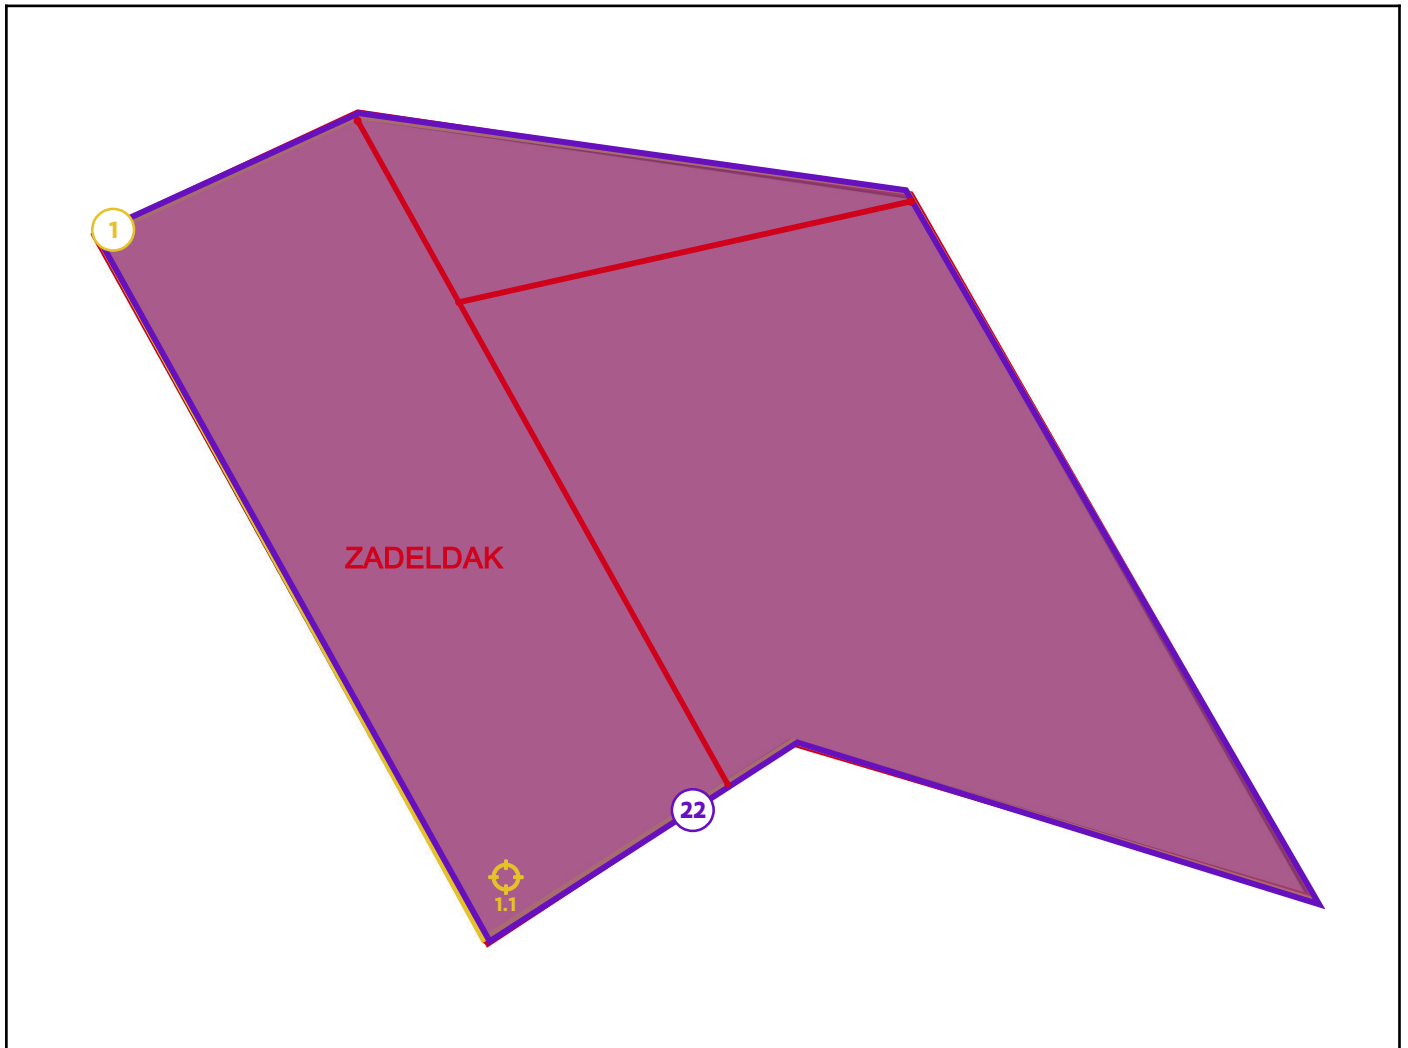
## Plan 2.3: Dakenplan

| Beschrijving | Type | Actie |
|---|---|---|
| 1. Onderdak garage | Asbestmateriaal | Zorgvuldig beheren |

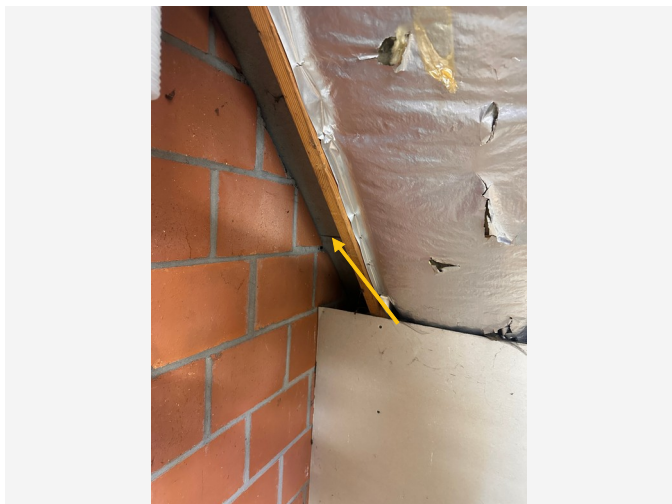
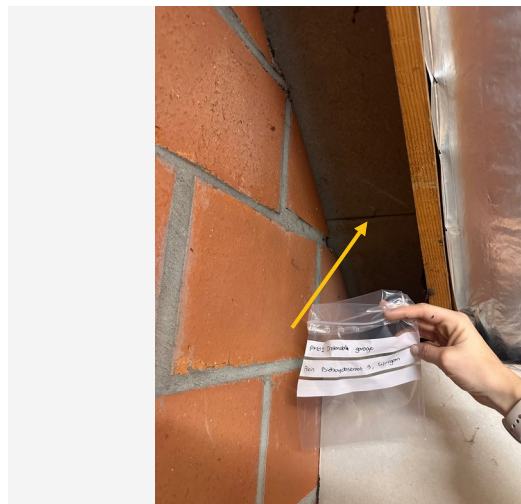
| Eindbeoordeling materiaalrisico | Laag materiaalrisico en/of verlaagde kans op vezelvrijgave |
| Opmerking | De onderdakplaten zitten goed ingepakt door middel van dakisolatie die uit minerale wol bestaat. Louter door het wegnemen van deze isolatie, staat deze toepassing in direct contact met de binnenruimte. |

| Toestand van het materiaal | Licht beschadigd, licht verweerd. Intact calciumsilicaatmateriaal of categorie III 'gebondenheid' |

| # | Type | Referentie | Resultaat |
|---|---|---|---|
| 1.1 | Puntmonster | PM02 | Chrysotiel |

| Opmerking | <p>Het dak van de garage heeft een onderdak bestaande uit asbestverdachte menuiserieplaten. De asbesthoudendheid van deze toepassing wordt onderzocht door middel van staalname en monsteranalyse.</p> <p>De hoeveelheid bedraagt de horizontale geprojecteerde oppervlakte vanuit planzicht. De werkelijke hoeveelheid platen ligt dus wat hoger gezien de helling van het dak.</p> |

Zorgvuldig beheren

- Zorg voor een veilig beheer. Vermijd het beschadigen van het asbestmateriaal. Controleer de toestand jaarlijks op wijzigingen.
- Sluit de ruimte luchtdicht af en vermijd het betreden van de ruimte.
- Zorg voor een veilig beheer en verwijder dit asbestmateriaal wanneer het bij werken eenvoudig bereikbaar wordt. Controleer de toestand jaarlijks op wijzigingen.

- Eenvoudige handelingen: mag via doe-het-zelf of door werknemer(s) met opleidingsattest eenvoudige handelingen  
Het asbesthoudende onderdak kan niet via eenvoudige handelingen verwijderd worden zonder de platen te beschadigen. Voor een veilige verwijdering dient het bovendak en dakbedekking weggenomen te worden en de onderdakplaten langs buiten vervangen worden. Dit wordt best gedaan via eenvoudige handelingen. Het is van uiterst belang om de correcte PBM's hiervoor te gebruiken (FFP3 masker, overal category III type 5/6, schoenbeschermers,...). Ook is het ten zeerste aangeraden om de toepassing grondig te bevochtigen alvorens te verwijderen. Zo wordt het risico op vezelvrijgave significant gereduceert.

- Eenvoudige handelingen: enkel door erkend asbestverwijderaar  
Let op: Gezien de significante hoogte van deze toepassing, is het belangrijk om over een basiskennis van dakwerken en de gevaren te beschikken. Daarom is het uiterst aangeraden om de onderdakplaten niet zelf te verwijderen, maar door een erkend verwijderaar.

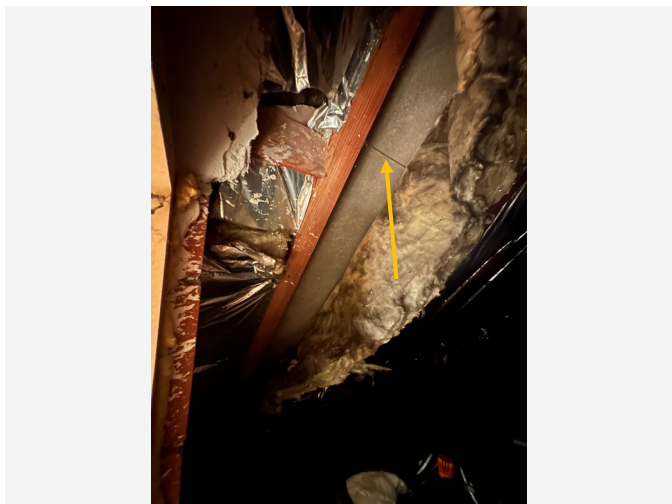
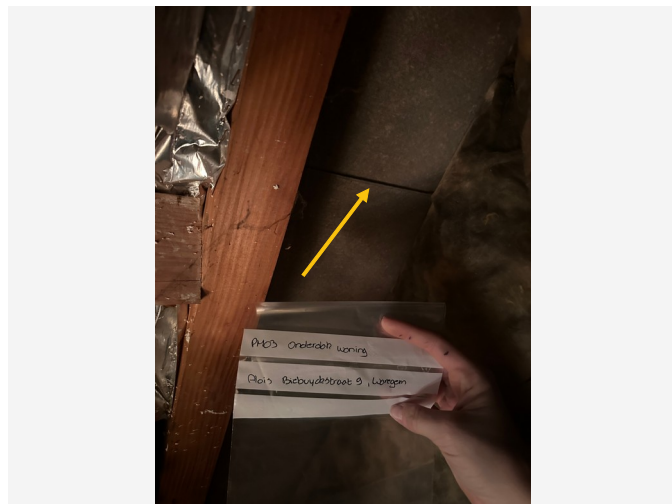
| Eindbeoordeling materiaalrisico | Laag materiaalrisico en/of verlaagde kans op vezelvrijgave |
| Opmerking | De onderdakplaten zitten goed ingepakt door middel van dakisolatie die uit minerale wol bestaat. Louter door het wegnemen van deze isolatie, staat deze toepassing in direct contact met de binnenruimte. |

| Toestand van het materiaal | Licht beschadigd, licht verweerd. Intact calciumsilicaatmateriaal of categorie III 'gebondenheid' |

| # | Type | Referentie | Resultaat |
|---|---|---|---|
| 2.1 | Puntmonster | PM03 | Chrysotiel |

| Opmerking | <p>Het dak van de woning heeft een onderdak bestaande uit asbestverdachte menuseriteplaten. De asbethoudendheid van deze toepassing wordt onderzocht door middel van staalname en monsteranalyse.</p> <p>De hoeveelheid bedraagt de horizontale geprojecteerde oppervlakte vanuit planzicht. De werkelijke hoeveelheid platen ligt dus wat hoger gezien de helling van het dak.</p> |

Zorgvuldig beheren

- Zorg voor een veilig beheer. Vermijd het beschadigen van het asbestmateriaal. Controleer de toestand jaarlijks op wijzigingen.
- Zorg voor een veilig beheer en verwijder dit asbestmateriaal wanneer het bij werken eenvoudig bereikbaar wordt. Controleer de toestand jaarlijks op wijzigingen.

- Eenvoudige handelingen: mag via doe-het-zelf of door werknemer(s) met opleidingsattest eenvoudige handelingen  
Het asbesthoudende onderdak kan niet via eenvoudige handelingen verwijderd worden zonder de platen te beschadigen. Voor een veilige verwijdering dient het bovendak en dakbedekking weggenomen te worden en de onderdakplaten langs buiten vervangen worden. Dit wordt best gedaan via eenvoudige handelingen. Het is van uiterst belang om de correcte PBM's hiervoor te gebruiken (FFP3 masker, overal category III type 5/6, schoenbeschermers,...). Ook is het ten zeerste aangeraden om de toepassing grondig te bevochtigen alvorens te verwijderen. Zo wordt het risico op vezelvrijgave significant gereduceert.
- Eenvoudige handelingen: enkel door erkend asbestverwijderaar  
Let op: Gezien de significante hoogte van deze toepassing, is het belangrijk om over een basiskennis van

dakwerken en de gevaren te beschikken. Daarom is het uiterst aangeraden om de onderdakplaten niet zelf te verwijderen, maar door een erkend verwijderaar.

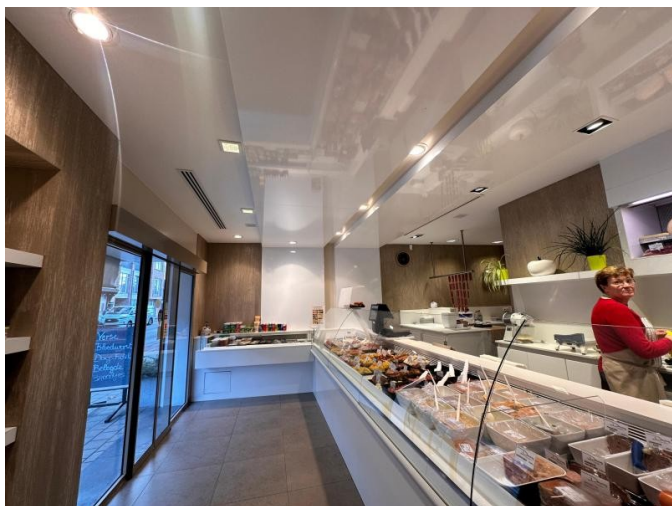
De winkelruimte is gerenoveerd geweest. De nieuwe afwerkingsmaterialen zijn niet asbestverdacht. De wanden klinken hol bij anatikken (gyproc voorzetwanden) en er zijn verlaagde plafonds aanwezig. Ook de vloermaterialen zijn niet-asbestverdacht.

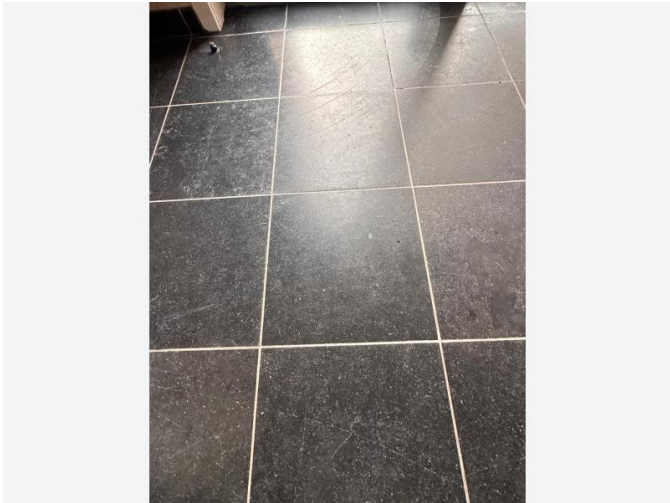
Op de gelijkvloerse verdieping van de woning en de garage, zijn de vloeren afgewerkt met keramische tegels. Deze zijn niet asbestverdacht.

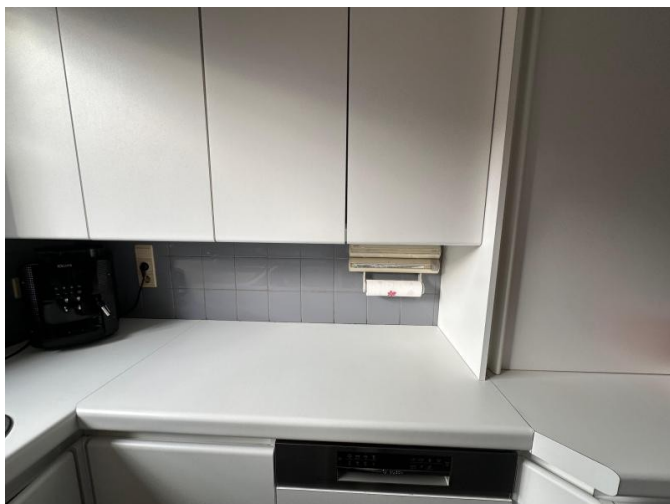
In de keuken zijn de spatwanden afgewerkt met muurtegels. Ook in de slagerij zijn de wanden bekleed met dergelijke tegels. Het betreft in dit geval keramische muurtegels. Deze zijn niet asbestverdacht.

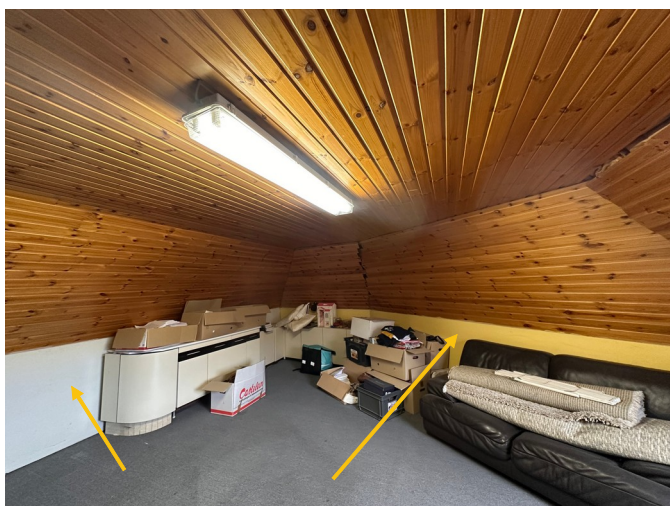
De wanden op V1 in de garage, en op V2 in de woning, onder het dak, zijn holle voorzetwanden. Deze klinken hol bij aantikken en bestaan vermoedelijk uit gipskarton platen. Gezien het niet-destructieve karakter van de inventarisatie, kan niet geoordeeld worden over de asbestverdacht van eventuele achterliggende lagen.

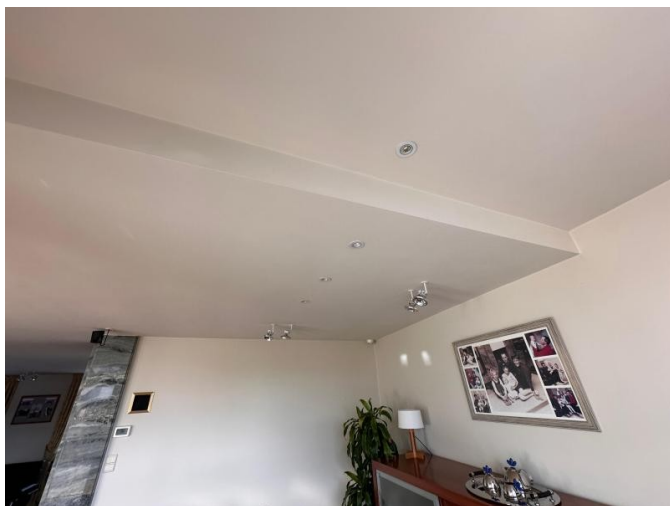
In het gehele pand zijn er verlaagde plafonds aanwezig. Deze klinken hol bij aantikken en zijn opgebouwd met gipskartonplaten en of lattenplafonds. Gezien het niet-destructieve karakter van de inventarisatie, kan niet geoordeeld worden over de asbestverdachtigheid van eventuele bovenliggende lagen. Er werd hier bijgevolg geen staalname uitgevoerd van plafondpleisterwerk.
