# Asbestinventarisatetest

Zwevegemstraat 30, 8570 Anzegem

Attestnummer : 20251008-000217.001

**Asbestveilig** (maar niet asbestvrij)

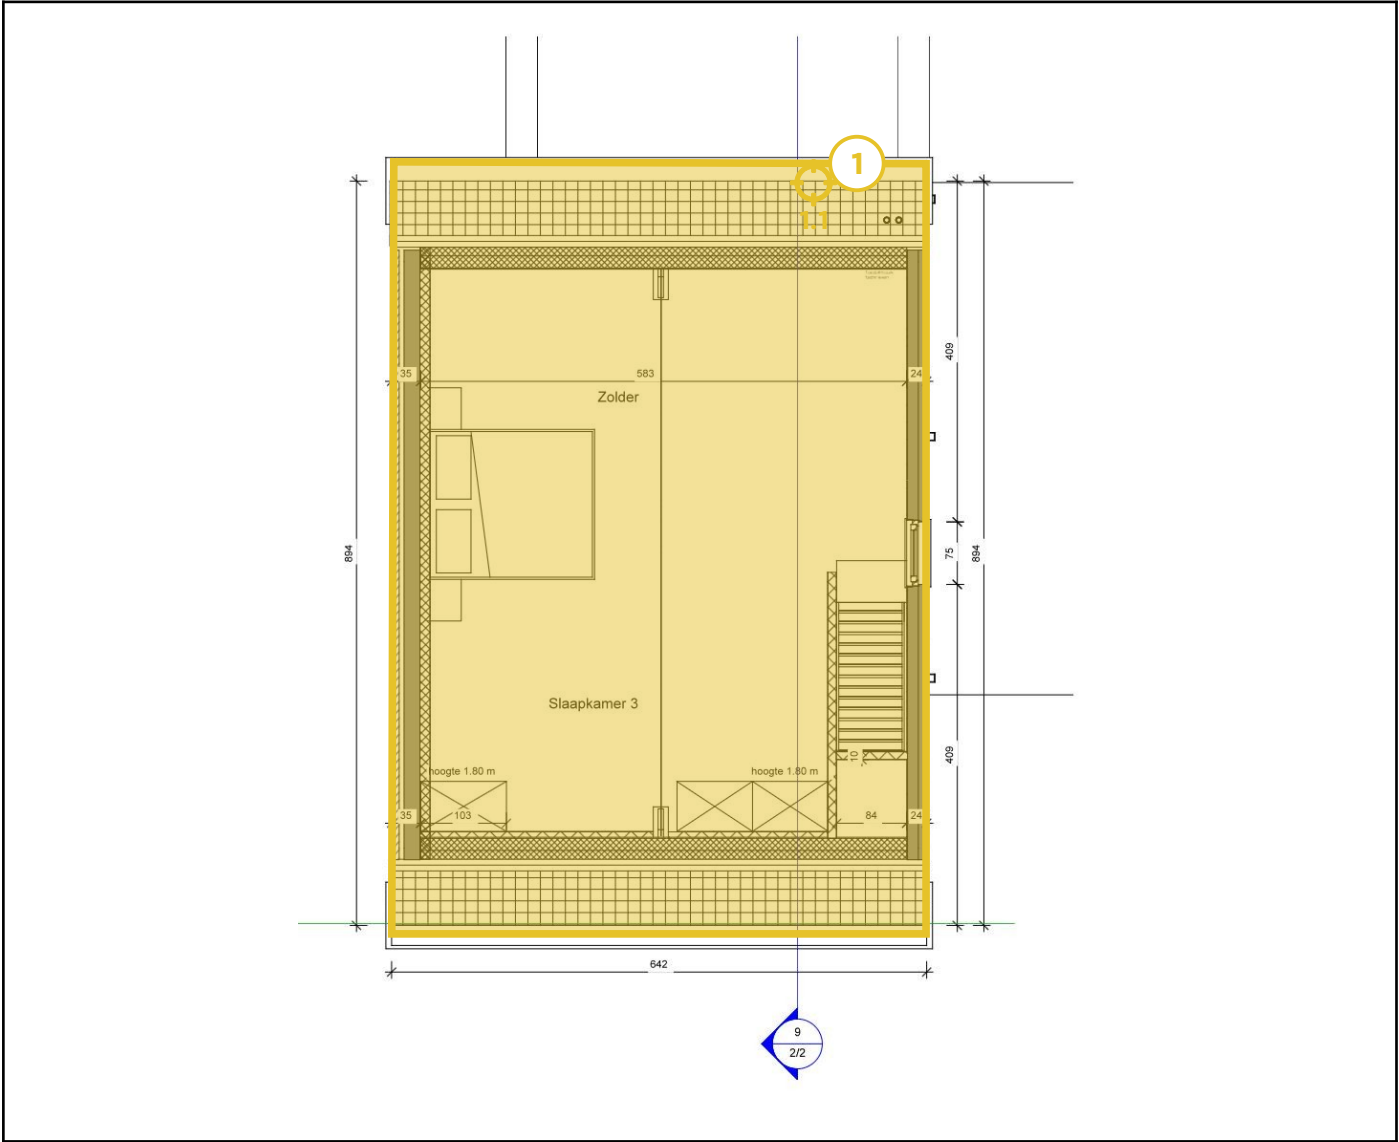
# Plan 1.13: Tweede verdiep

| Beschrijving | Type | Actie |
|---|---|---|
| 1. Onderdakplaten hellend dak | Asbestmateriaal | Zorgvuldig beheren |
| 1.1 Code: B - 1 | Puntmonster | - |

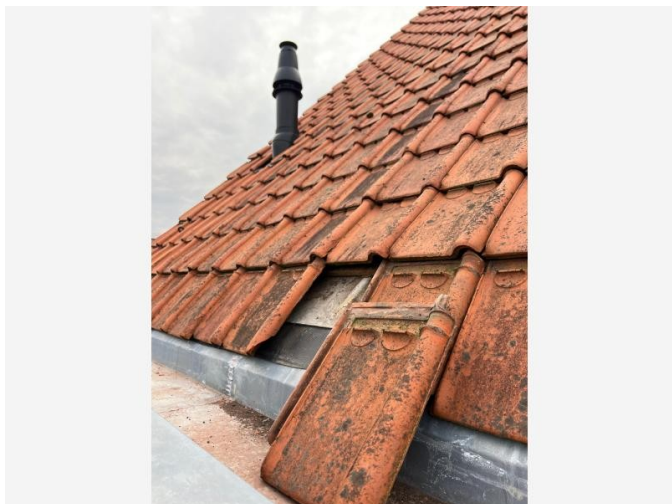
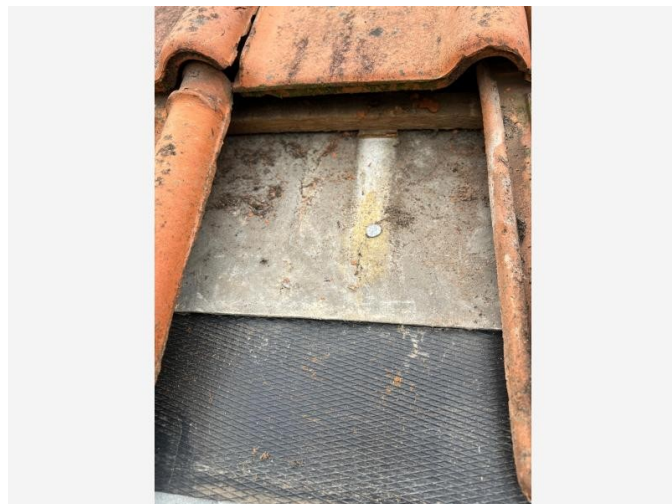
Overzichtsfoto

Detailfoto

Het asbestmateriaal valt onder de mijlpaal van 2040.

| Eindbeoordeling materiaalisico | Laag materiaalisico en/of verlaagde kans op vezelvrijgave |

| Toestand van het materiaal | Licht beschadigd, licht verweerd. Intact calciumsilicaatmateriaal of categorie III 'gebondenheid' |

| # | Type | Referentie | Resultaat |
|---|---|---|---|
| 1.1 | Puntmonster | B - 1 | Chrysotiel |

| Beschrijving | Onderdakplaten hellend dak |

- Zorg voor een veilig beheer. Vermijd het beschadigen van het asbestmateriaal. Controleer de toestand jaarlijks op wijzigingen.

- Eenvoudige handelingen: enkel door erkend asbestverwijderaar  
De onderdakplaten zijn genageld/geniet. Dit wil zeggen dat de platen niet in 1 geheel verwijderd kunnen worden (bij geschroefde onderdakplaten kan dit wel) zonder dat de matrix beschadigd wordt.

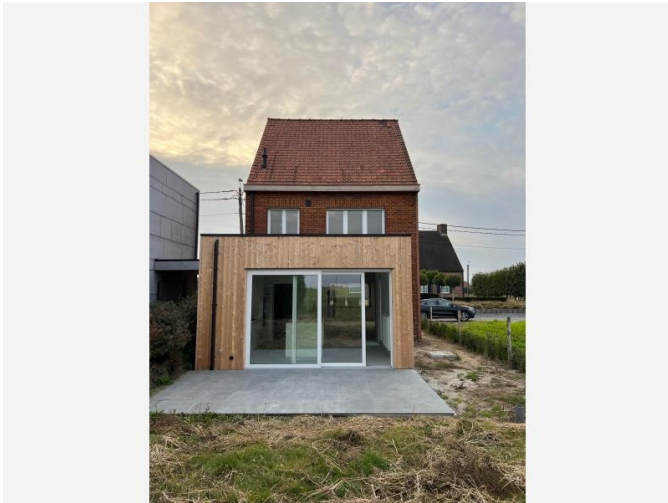
*Situeringsfoto*

**Bouwjaar:** 2024

*Constructies gebouwd vanaf 2001 moeten niet onderzocht worden*

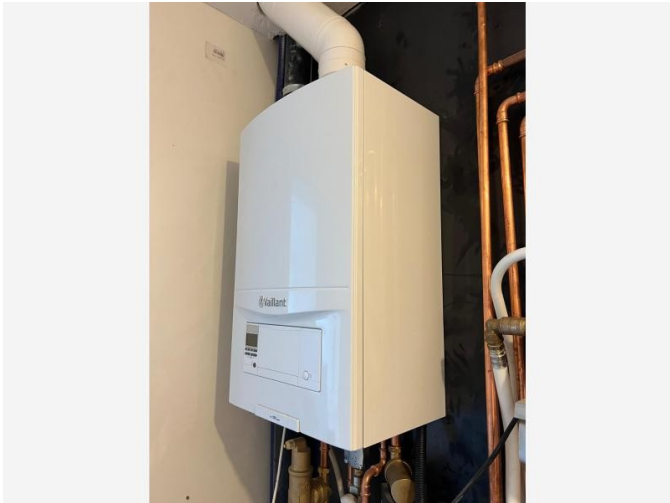
De condenserende gasketel heeft als bouwjaar 2025 en bevat geen asbest.

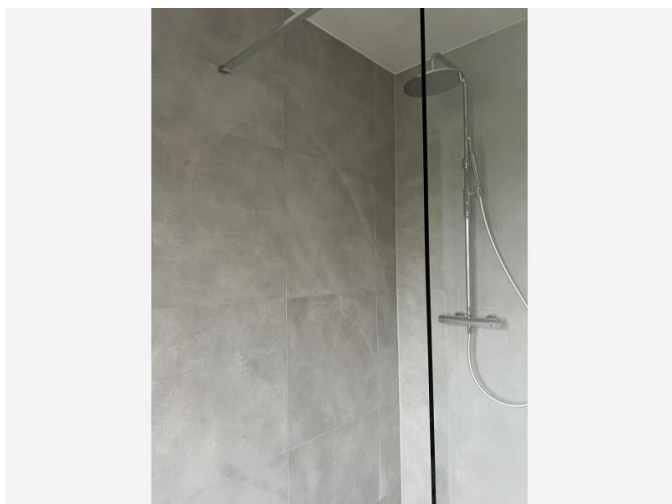
## Fiche 4: Lijm laag achter de faïencetegel van de badkamer

De woning onderging een grondige renovatie in 2025 waardoor de lijmlaag achter de faïencetegel van de badkamer niet meer asbestverdacht is.

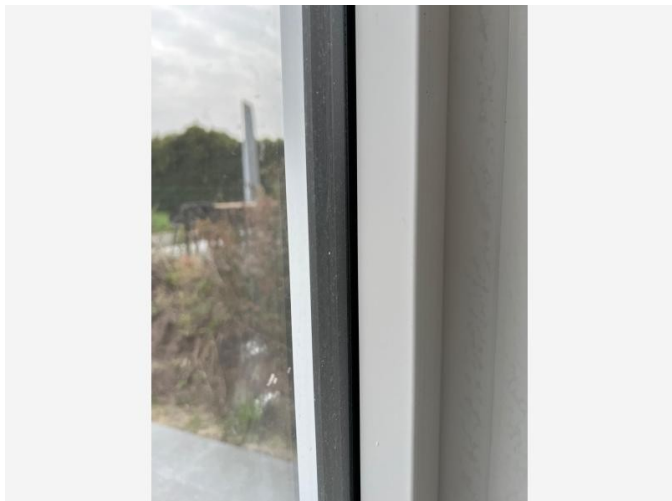
## Fiche 5: Kitwerken binnenzijde tussen schrijnwerk en glas

Het kitwerk tussen het schrijnwerk en het glas is niet-asbestverdacht.

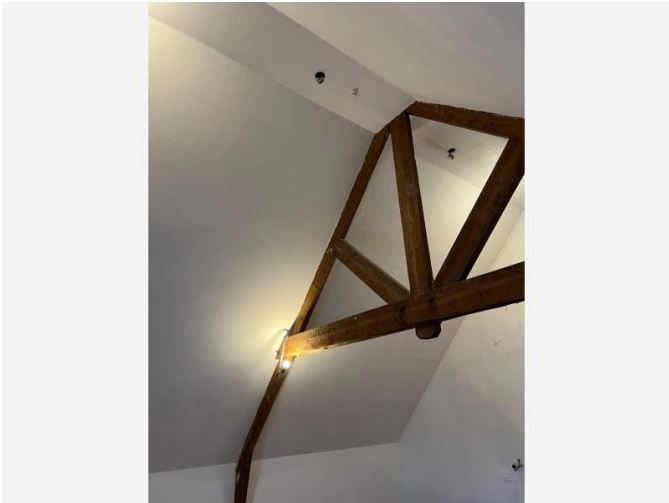
De plafonden bestaan uit gipsplaten die geplaatst zijn tijdens de grondige renovatie en zijn niet-asbestverdacht.

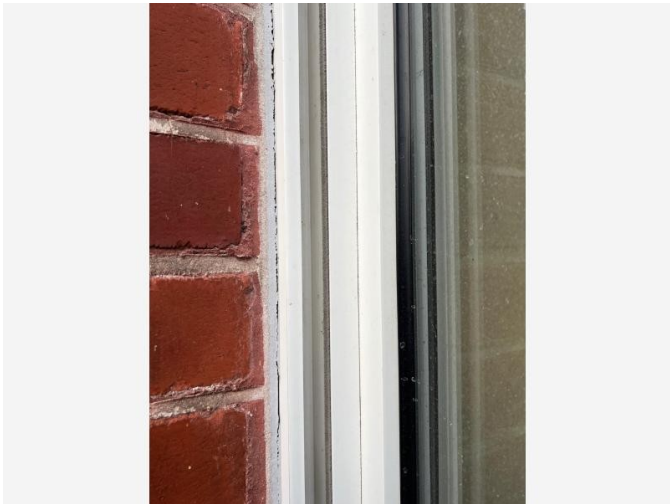
## Fiche 7: Kitwerken tussen buitenparement en schrijnwerk

Het kitwerk tussen het buitenparement en het schrijnwerk is niet-asbestverdacht.

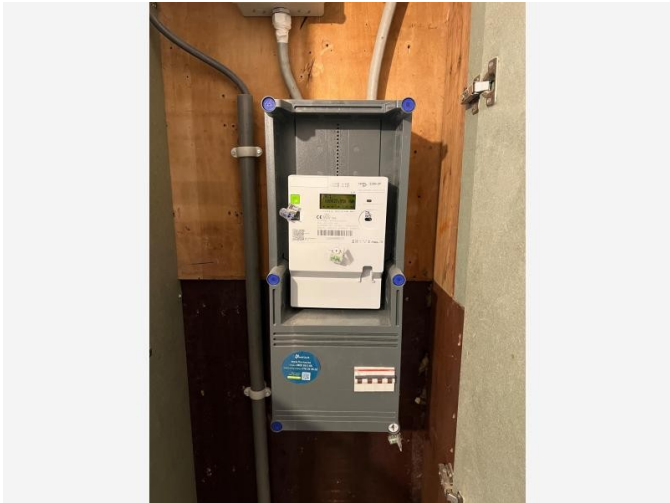
Een digitale elektriciteitsmeter zou geen asbest meer kunnen bevatten.

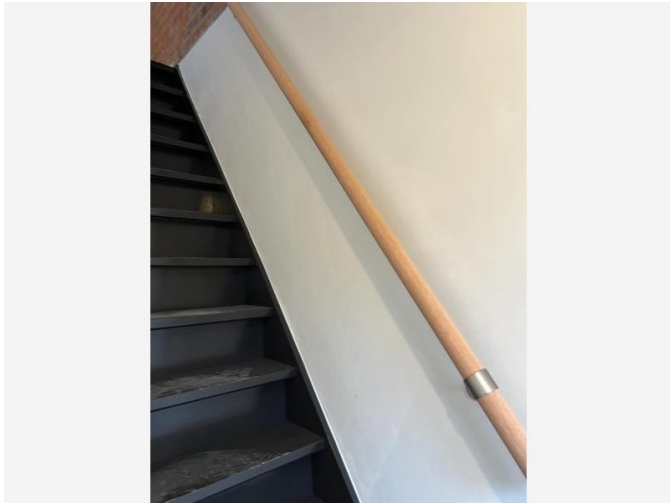
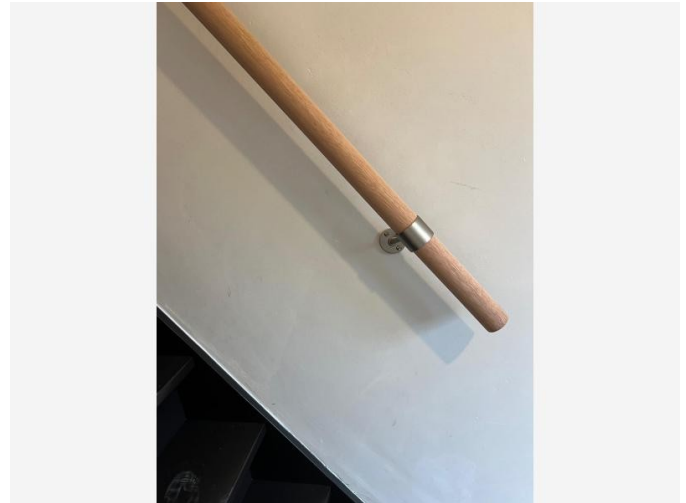
## Fiche 9: Pleisterwerk muren

Geen asbest

| # | Type | Referentie | Resultaat |
|---|---|---|---|
| 9.1 | Mengmonster | A - 1 | Geen asbest |
