# Asbestinventarisatetest

Kasteelstraat 2, 9870 Zulte

Attestnummer : 20241112-000075.000

Uitgegeven op : 12.11.2024

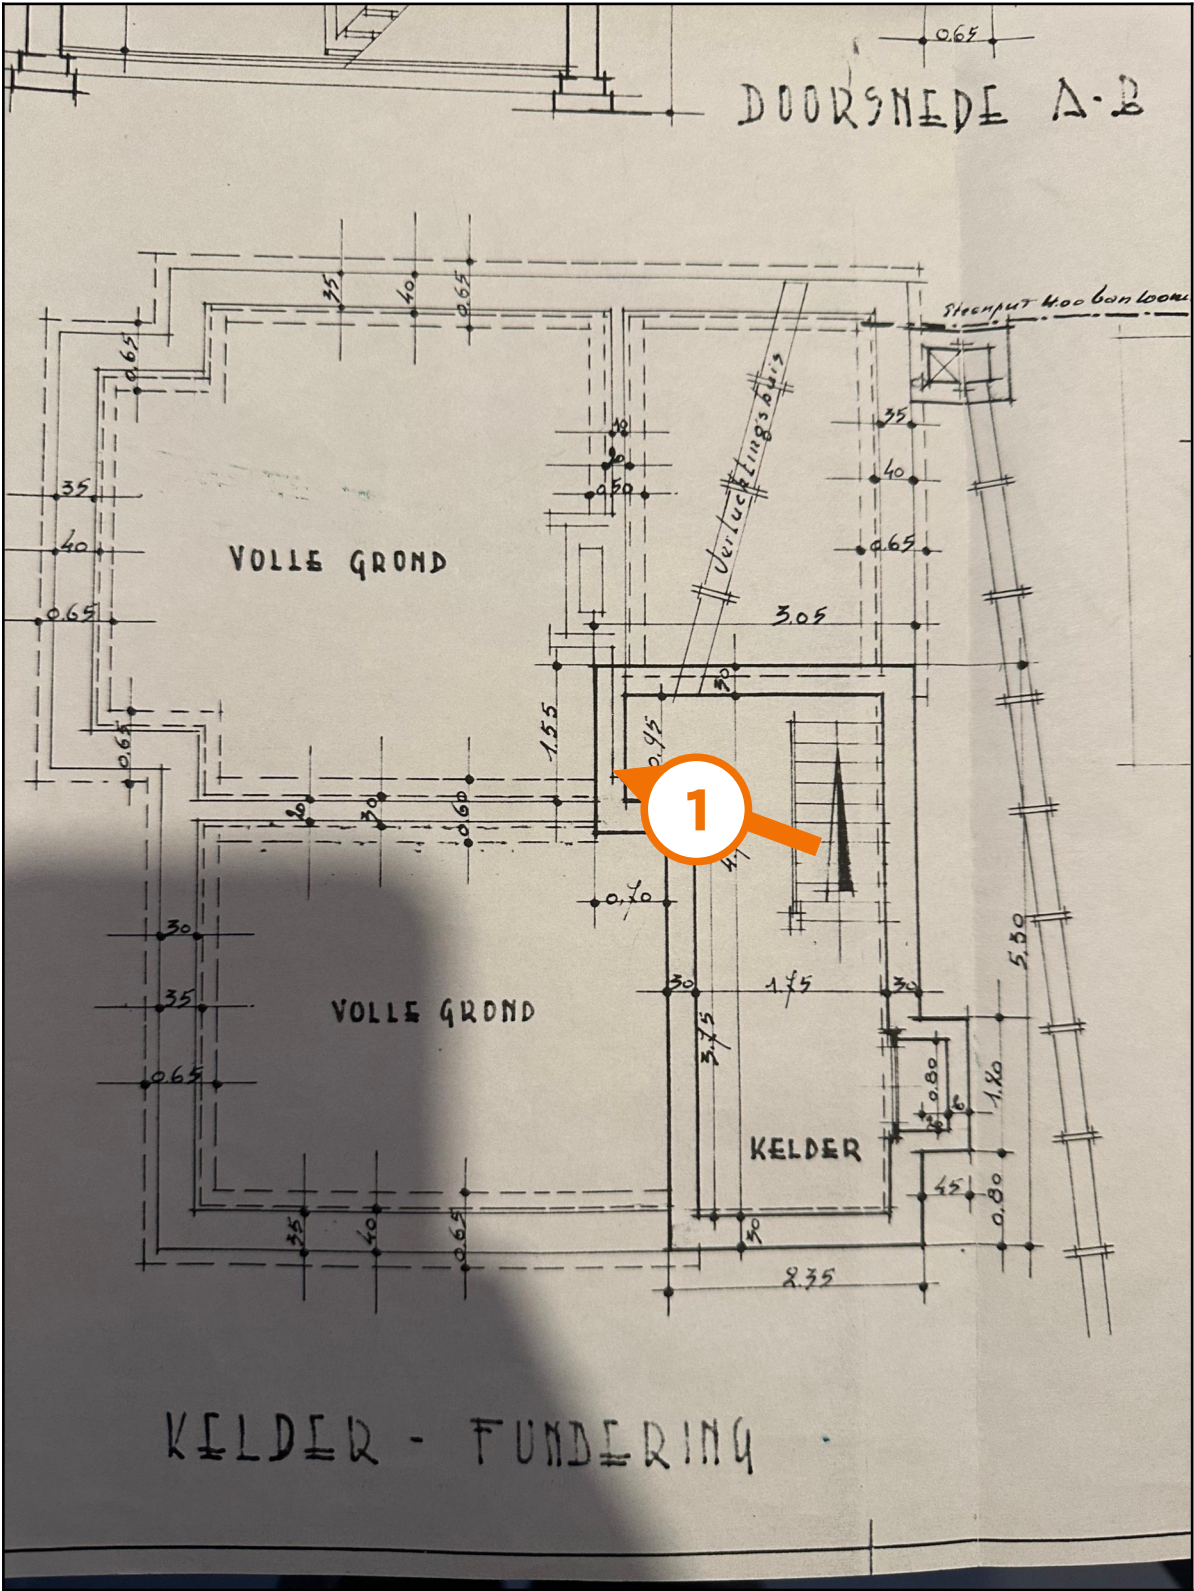
Plan 1.2: Kelder

| 1. Verluchttingsbuis | Asbestmateriaal | Verwijderen |

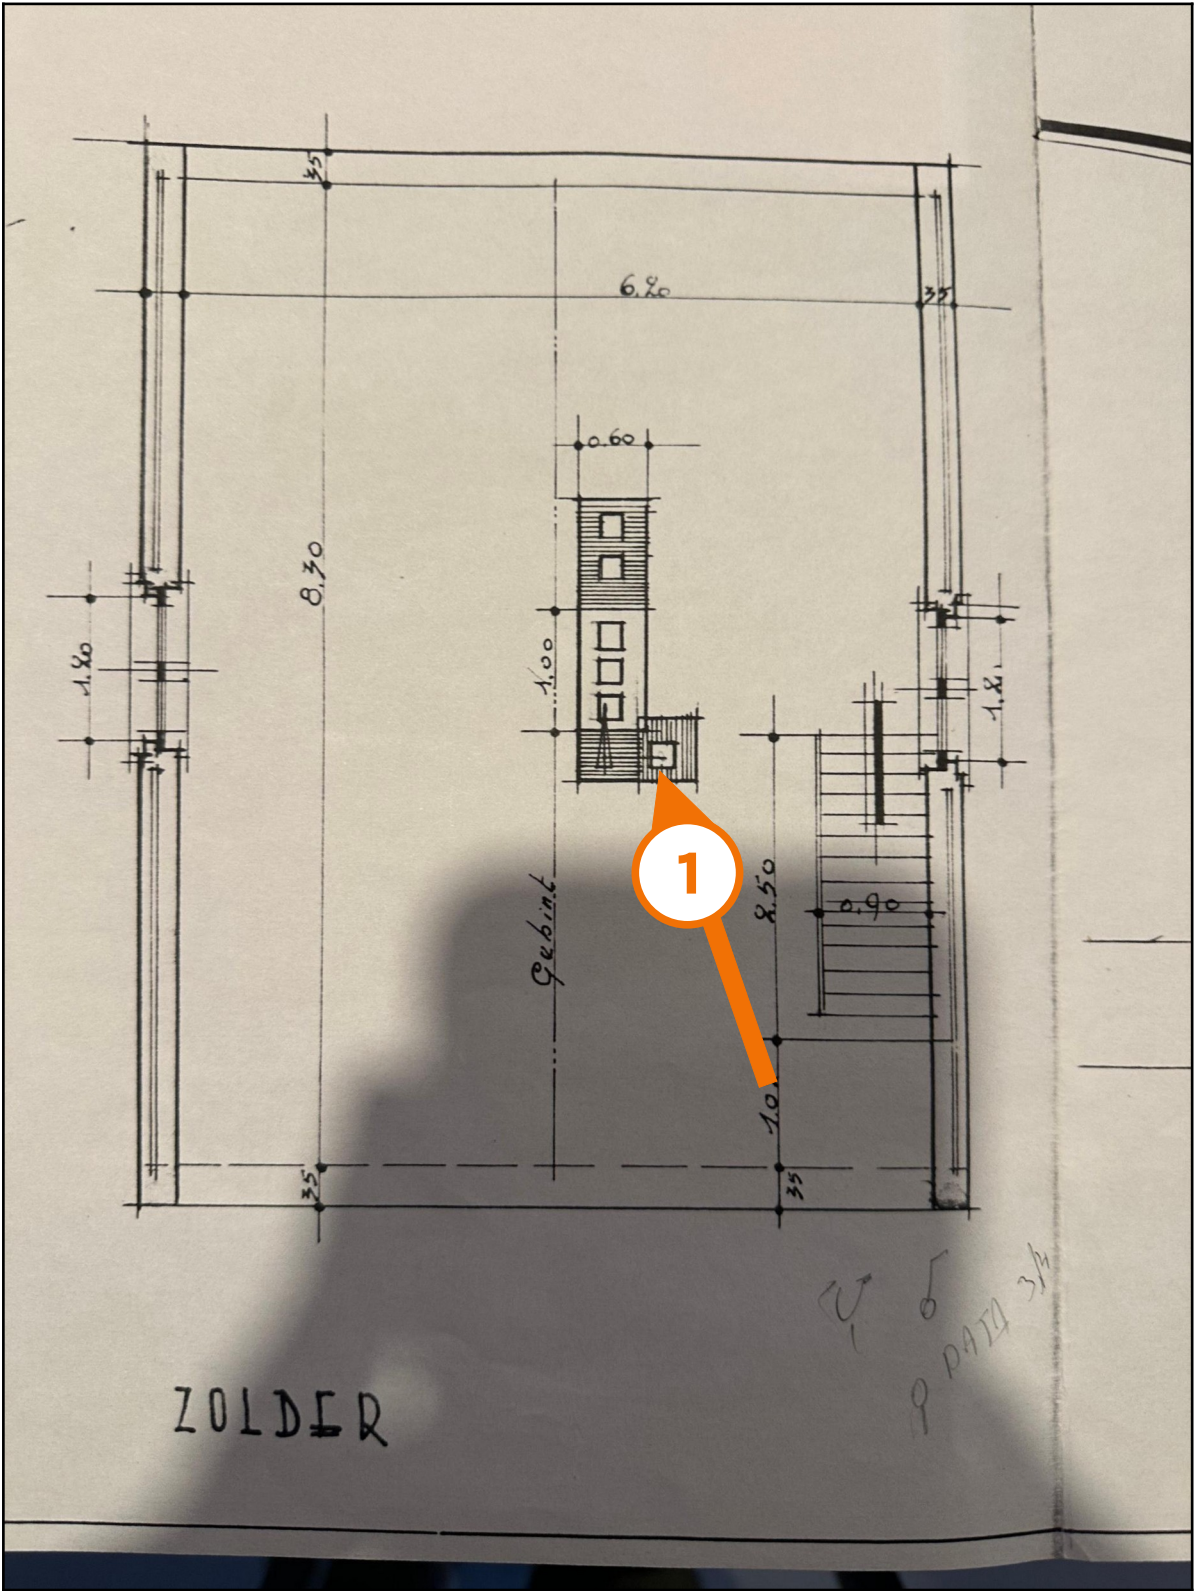
Plan 1.4: Zolder

| 1. Verluchtingsbuis | Asbestmateriaal | <a href="#">Verwijderen</a> |

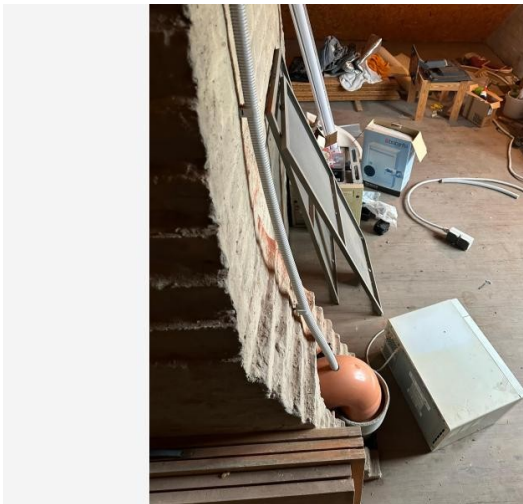
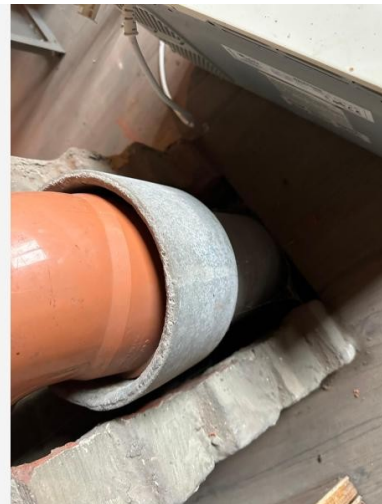
| Eindbeoordeling materiaalrisico | Verhoogd materiaalrisico en/of verhoogde kans op vezelvrijgave |

| Asbestsoort (vezeltype) | Crocidoliet aanwezig |
| Asbestconcentratie | Laag (< 50%) |
| Afschermingsgraad van het gehele materiaal | Geheel of deels (ook) vrij aan de binnenlucht |
| Toestand van het materiaal | Licht beschadigd, licht verweerd. Intact calciumsilicaatmateriaal of categorie III 'gebondenheid' |

| Beschrijving | Verluchtingsbuis |
| Opmerking | De precieze lengte is onbekend |

Het asbestmateriaal valt onder de mijlpaal van 2040.

Verwijderen

- Zorg voor een veilig beheer en verwijder dit asbestmateriaal wanneer het bij werken eenvoudig bereikbaar wordt. Controleer de toestand jaarlijks op wijzigingen.

- Eenvoudige handelingen: mag via doe-het-zelf of door werknemer(s) met opleidingsattest eenvoudige handelingen  
Deze toepassing kan door een aannemer die over een opleidingsattest eenvoudige handelingen beschikt of door een particulier (doe-het-zelf), verwijderd worden indien er geen verhoogd risico op vrijgave van asbestvezels (max. concentratie 0,01 vezels/cm<sup>3</sup> - CODEX Art. VI.3-54) ontstaat en de toepassing voorafgaand wordt gefixeerd/bevochtigd; de individuele elementen zonder machinale werktuigen en zonder breken of gooien een voor een losgemaakt worden; en ten slotte in gesloten verpakking weggevoerd worden naar een erkend afvalpunt (recyclagepark).

In de zone mogen geen derden en/of minderjarigen aanwezig zijn en moet elke betrokken persoon steeds gepaste persoonlijke beschermingsmiddelen (P3-gelaatsmasker + handschoenen) dragen.

- Eenvoudige handelingen: enkel door erkend asbestverwijderaar  
Indien bovenstaande criteria worden overschreden:

Deze toepassing kan enkel door een erkende asbestverwijderaar verwijderd worden omdat er hier automatisch een verhoogd risico op vrijgave van asbestvezels (max. concentratie 0,01 vezels/cm<sup>3</sup> - CODEX - Art. VI.3-54) ontstaat. (Bron: VLAREM II: 6.4.0.1 par1, par2 en par3). Een erkend asbestverwijderaar moet ingeschakeld worden voor deze toepassingen die niet (kunnen) worden verwijderd door de couveuzemethode, door hermetische zone of door de materialen beschreven in Vlare II, art. 6.4.0.1 par2. (Bron: Leidraad bij het Inspectieprotocol)

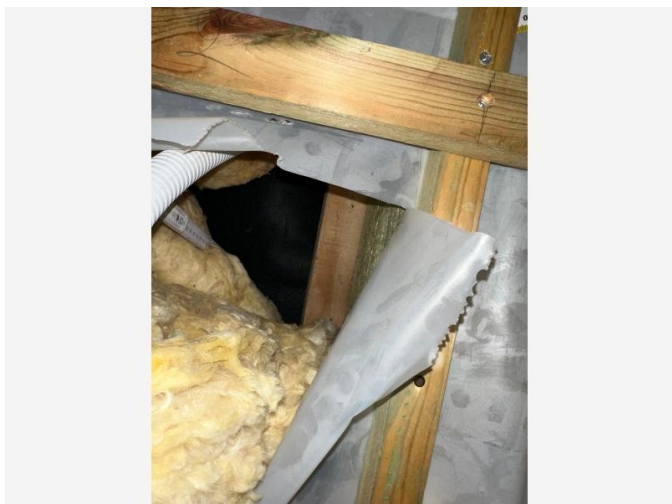
Er ligt een nieuw onderdak (zwart zeil) bij weghalen minerale wol isolatie.

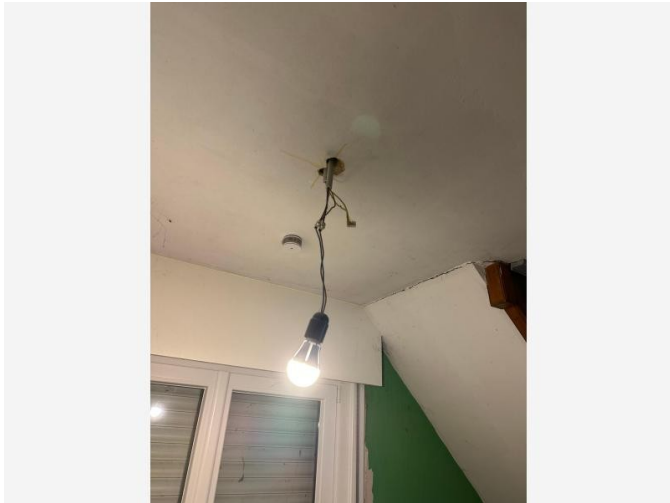
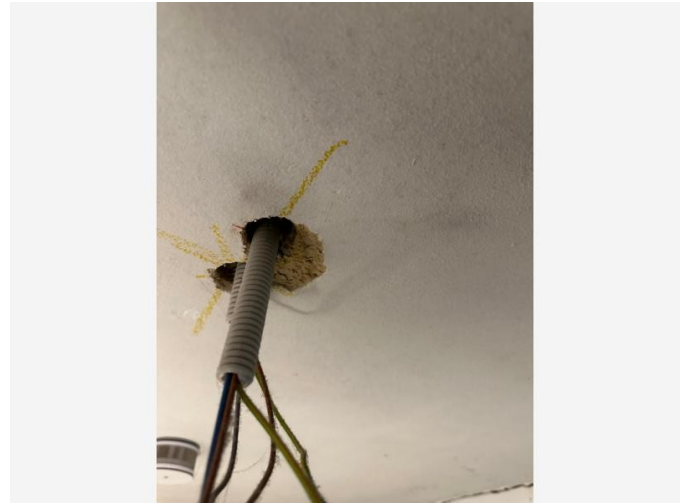
## Fiche 4: Pleisterwerk plafonds

Geen asbest

| # | Type | Referentie | Resultaat |
|---|---|---|---|
| 4.1 | Mengmonster | 2 | Geen asbest |

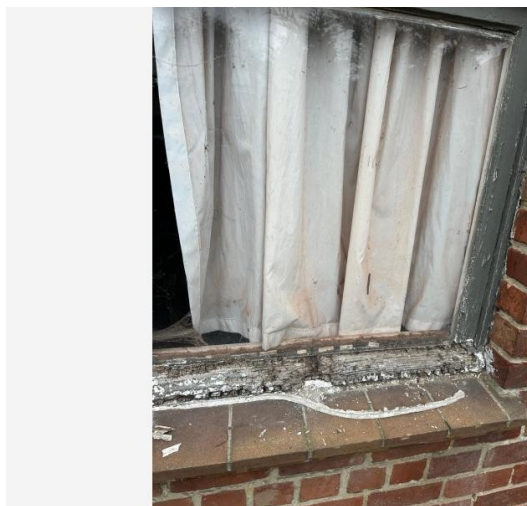
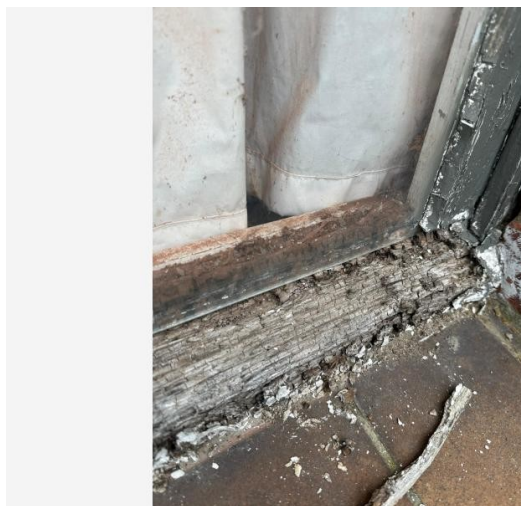
## Fiche 5: Mastiek

Geen asbest

| # | Type | Referentie | Resultaat |
|---|---|---|---|
| 5.1 | Puntmonster | 3 | Geen asbest |

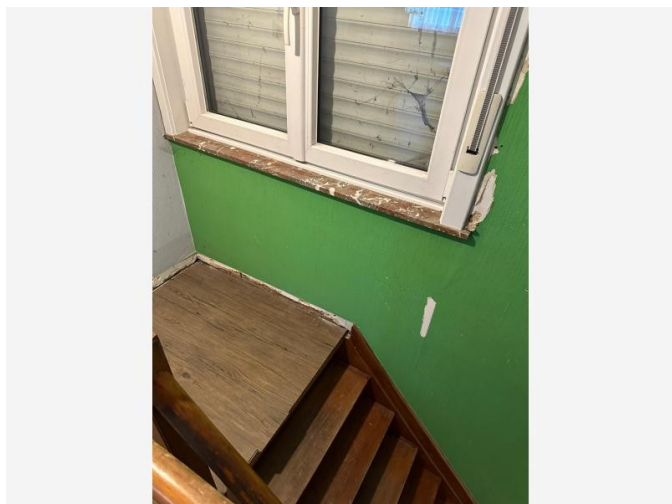
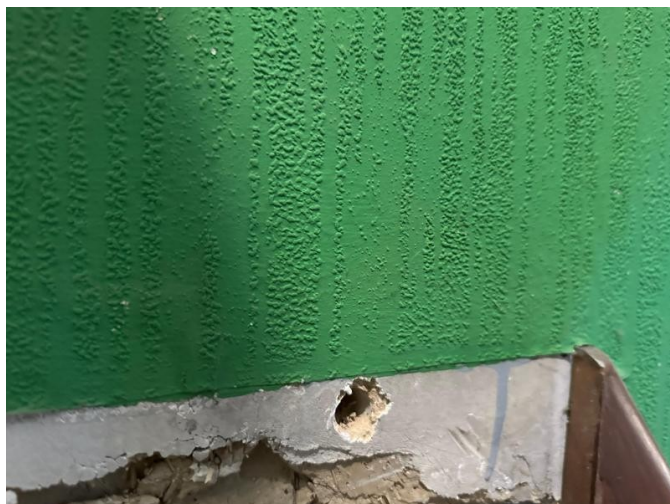
## Fiche 6: Pleisterwerk wanden

Geen asbest

| # | Type | Referentie | Resultaat |
|---|---|---|---|
| 6.1 | Mengmonster | 1 | Geen asbest |
