# Asbestinventarisatetest

Stormestraat 75/21, 8790 Waregem

Attestnummer : 20250625-000329.000

**Asbestveilig** (maar niet asbestvrij)

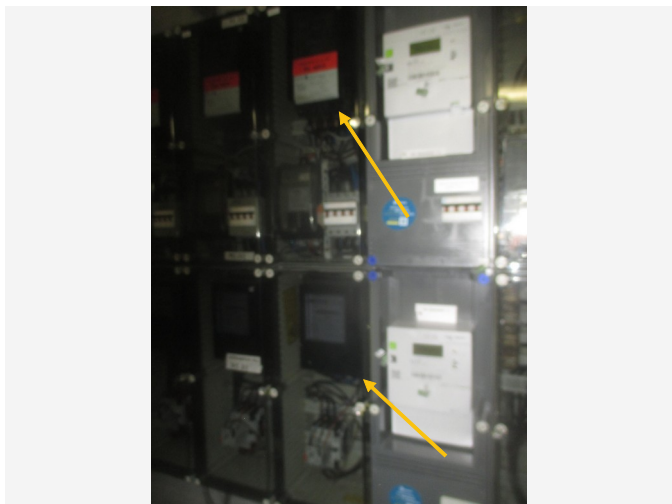
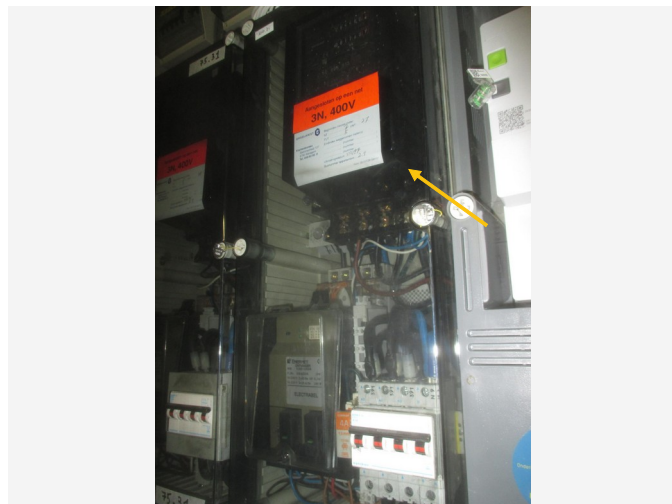
Het asbestmateriaal valt onder de mijlpaal van 2040.

| Eindbeoordeling materiaalisico | Laag materiaalisico en/of verlaagde kans op vezelvrijgave |

| Gebondenheid | Categorie 1: hechtgebonden in oorsprong |
| Asbestsoort (vezeltype) | Crocidoliet aanwezig |
| Asbestconcentratie | Laag (< 50%) |
| Afschermingsgraad van het gehele materiaal | Geheel of deels (ook) vrij aan de binnenlucht |
| Toestand van het materiaal | Onbeschadigd, niet verweerd |

| Beschrijving | Elektrische meter |
| Asbestmateriaal | Plaat, paneel, tablet - Type Bakeliet |

- Zorg voor een veilig beheer. Vermijd het beschadigen van het asbestmateriaal. Controleer de toestand jaarlijks op wijzigingen.
- Voer bijkomende staalname(s) uit.

- Eenvoudige handelingen: mag via doe-het-zelf of door werknemer(s) met opleidingsattest eenvoudige handelingen  
Te verwijderen door de netbeheerder. Deze toepassing kan door een werknemer die over een opleidingsattest eenvoudige handelingen beschikt verwijderd worden indien er geen verhoogd risico op vrijgave van asbestvezels (max. concentratie 0,01 vezels/cm<sup>3</sup> - CODEX Art. VI.3-54) ontstaat en de toepassing voorafgaand wordt gefixeerd/bevochtigd; de individuele elementen zonder machinale werktuigen (boormachine, slijpschijf, hogedrukreiniger,...) en zonder breken of gooien een voor een losgemaakt worden; en ten slotte dubbel en luchtdicht verpakt weggevoerd worden naar een erkend afvalpunt (recyclagepark).

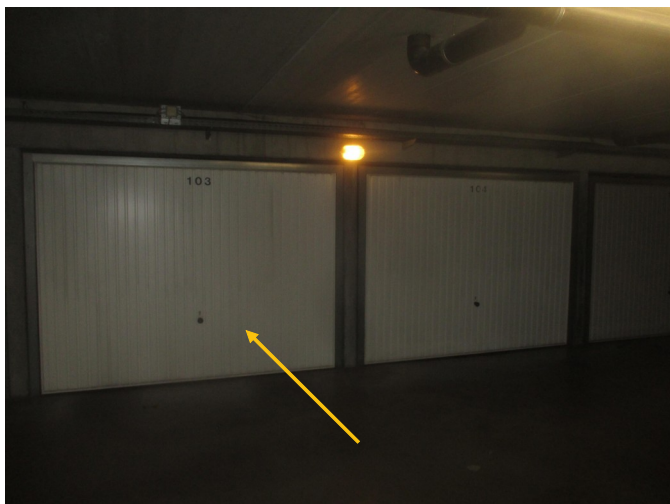
In de 3 garages (12, 103, 104) werden geen verdachte materialen aangetroffen

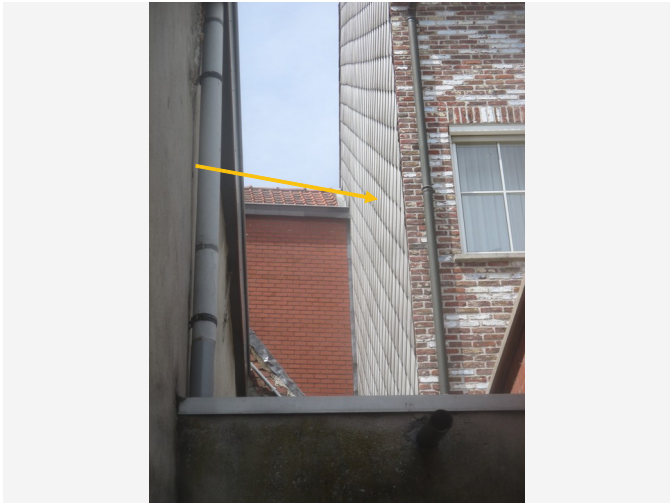
De rechtergevel van het appartementsblok bevat asbestverdachte leien. Laat de leien onaangeroerd tot ze op professionele wijze worden weggehaald.

| (Asbest)materiaal | Dak- en gevelbekleding - Lei, shingle |

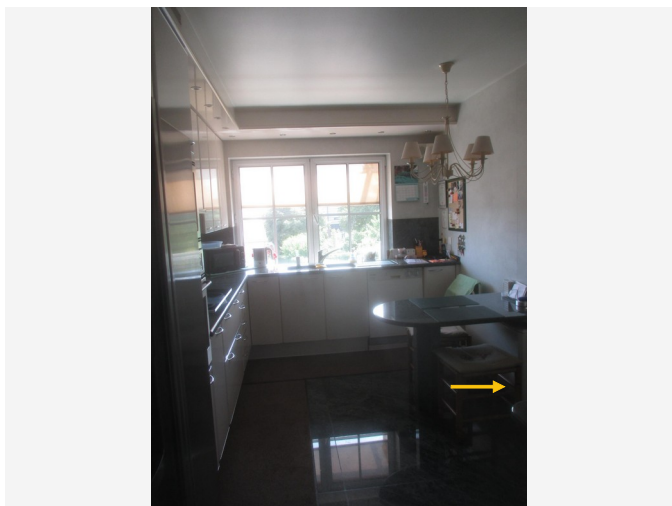
Plinten werden soms verlijmd met asbesthoudende lijm. Bij werken, laat dit onderzoeken.

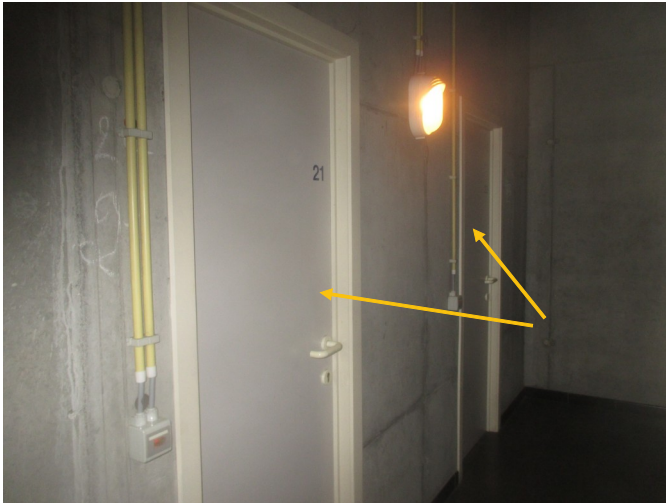
In de beide bergingen 21 & 22 in de kelder werden geen verdachte materialen vastgesteld.

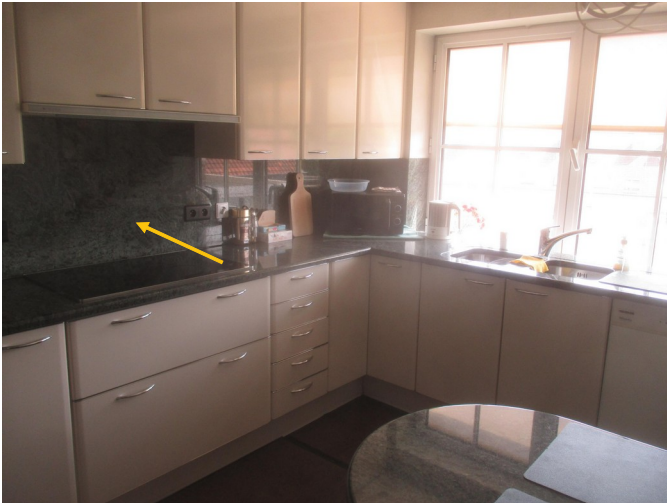
Binnenwanden en/of plafonds afgewerkt met een intacte laag (faience)tegels zonder zichtbare beschadigingen. Inspectie van de onderliggende lijmlaag of tegels zelf is niet mogelijk zonder uitbreiding naar een destructief onderzoek.

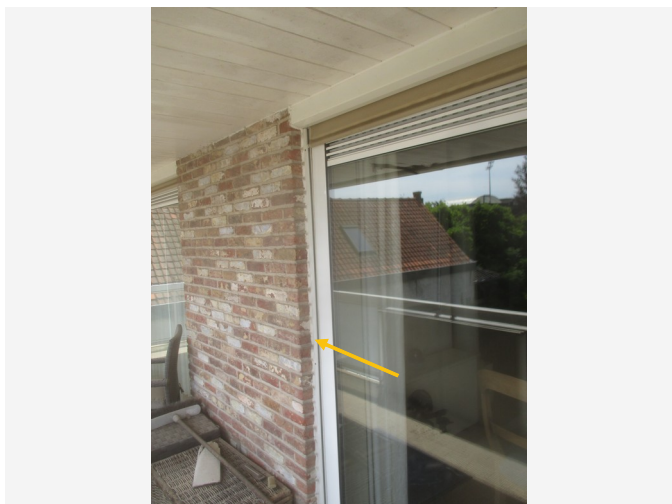
De kit aan de ramen is niet asbestverdacht.

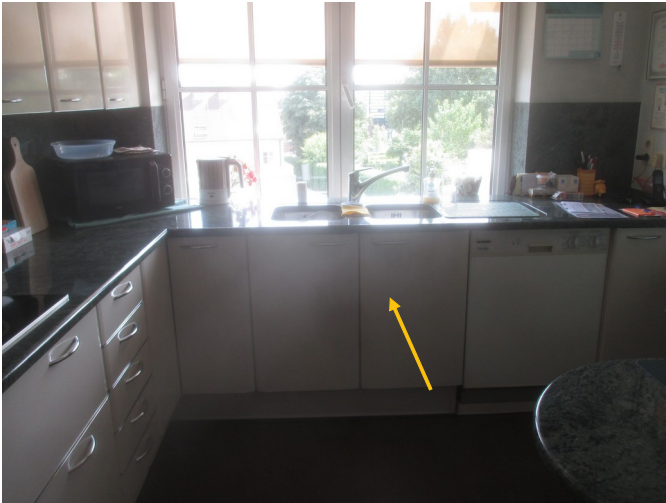
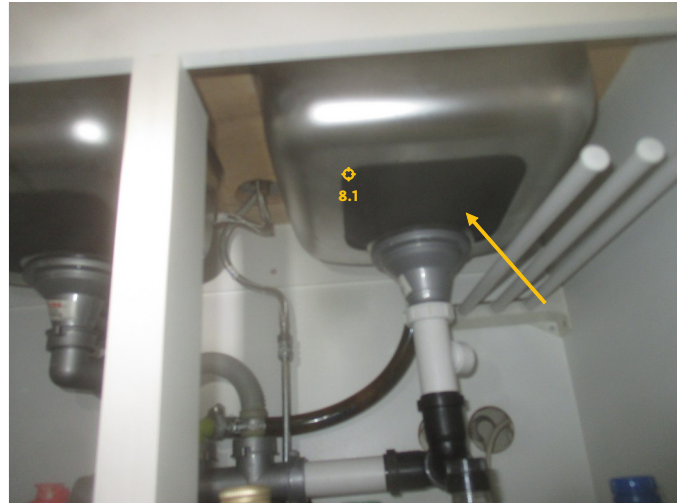
## Fiche 8: Anti-dreun

Geen asbest

| # | Type | Referentie | Resultaat |
|---|---|---|---|
| 8.1 | Puntmonster | antitril keuken | Geen asbest |

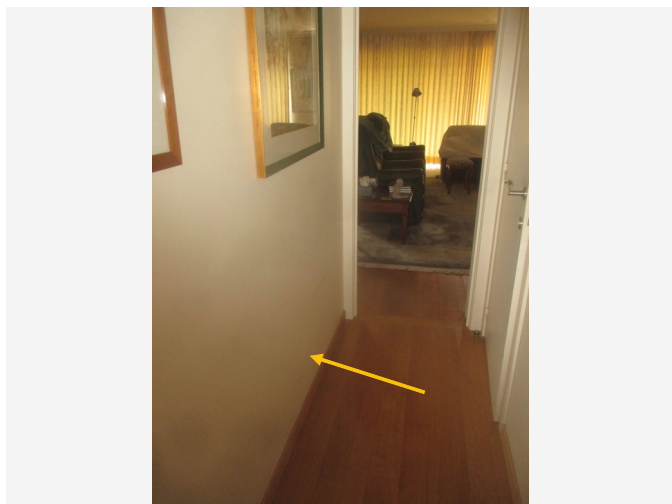
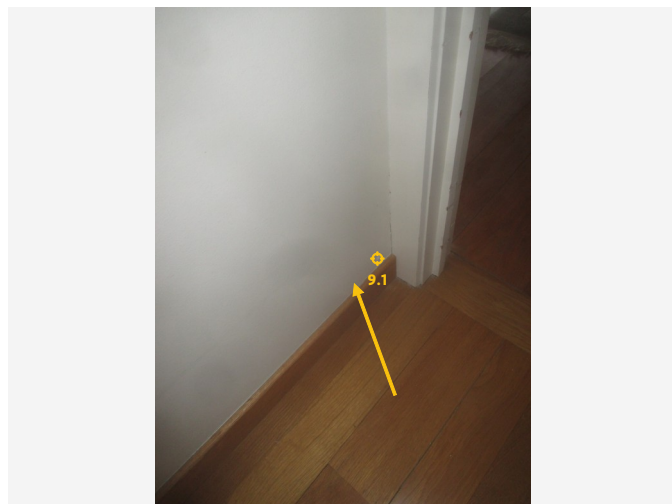
## Fiche 9: Pleisterwerk wanden

Geen asbest

| # | Type | Referentie | Resultaat |
|---|---|---|---|
| 9.1 | Mengmonster | pleister muren | Geen asbest |

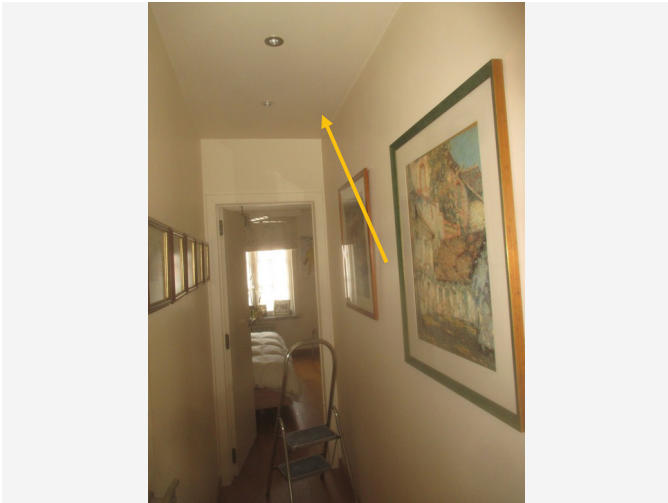
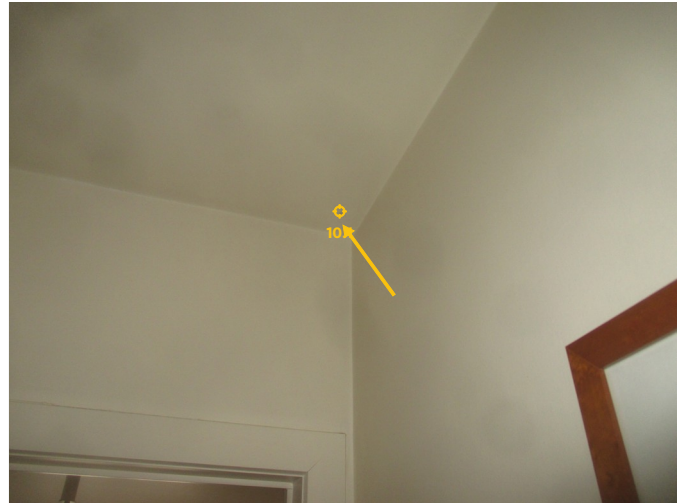
## Fiche 10: Pleisterwerk plafonds

Geen asbest

| # | Type | Referentie | Resultaat |
|---|---|---|---|
| 10.1 | Mengmonster | pleister plafonds | Geen asbest |
