# Asbestinventarisatetest

René Sabbestraat 11, 8790 Waregem

Attestnummer : **20250813-000044.000**

**Asbestveilig** (maar mogelijk niet asbestvrij)

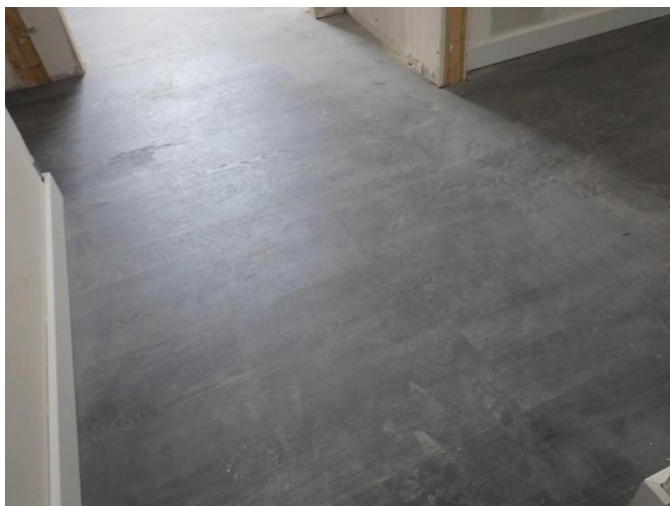
Deze Inventaris is niet destructief opgemaakt zodat onder de laminaatvloer niet gecontroleerd geweest is. Als er bij werken in het gebouw een verdacht materiaal tevoorschijn komt bij het verwijderen van de vloerbedekking is het aan te raden om een bijkomende analyse te doen van het materiaal.

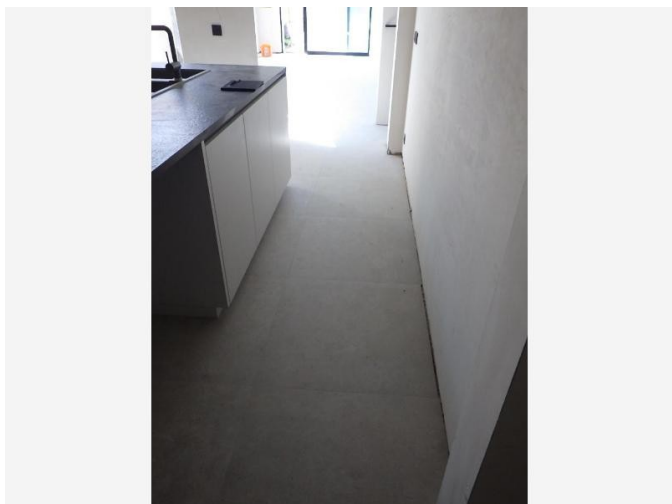
De vloer bestaat uit een keramische tegel, al dan niet geglaazuurd en deze tegels bevatten geen asbest. Mogelijk bevindt er zich asbestverdachte tegellijm onder de vloer. Deze Inventaris is niet destructief opgemaakt. Dit was niet waarneembaar, er waren geen bestaande beschadigingen of openingen in de tegels. Indien er bij werken een verdacht materiaal tevoorschijn komt is het aangeraden om een bijkomende analyse uit te laten voeren.

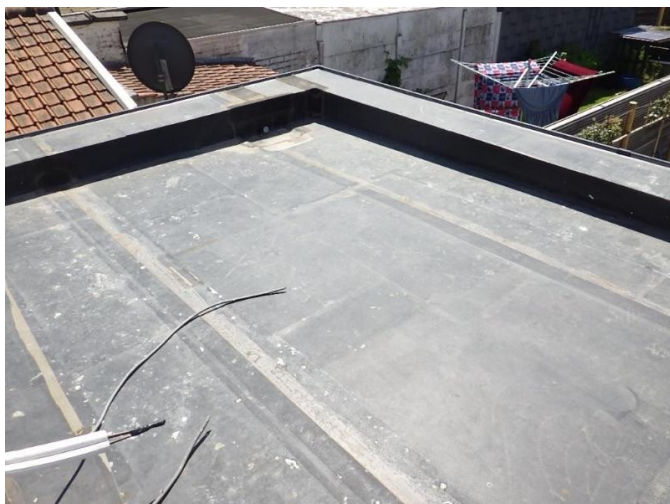
Deze Inventaris is niet destructief opgemaakt zodat onder de EPDM niet gecontroleerd geweest is. Als er bij werken in het gebouw een verdacht materiaal tevoorschijn komt bij het verwijderen van de EPDM is het aan te raden om een bijkomende analyse te doen van het materiaal. Het kan zijn dat er roofing in bitumen onder de EPDM aanwezig is.

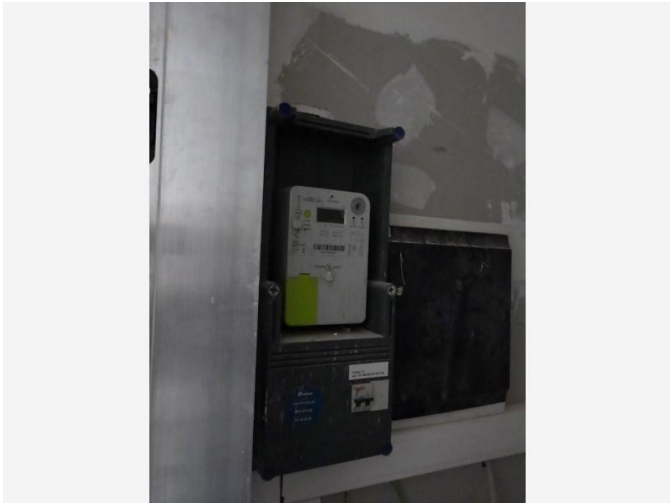
De digitale elektriciteitsmeter is van na 2001, bestaat uit kunststof en bevat geen asbest.

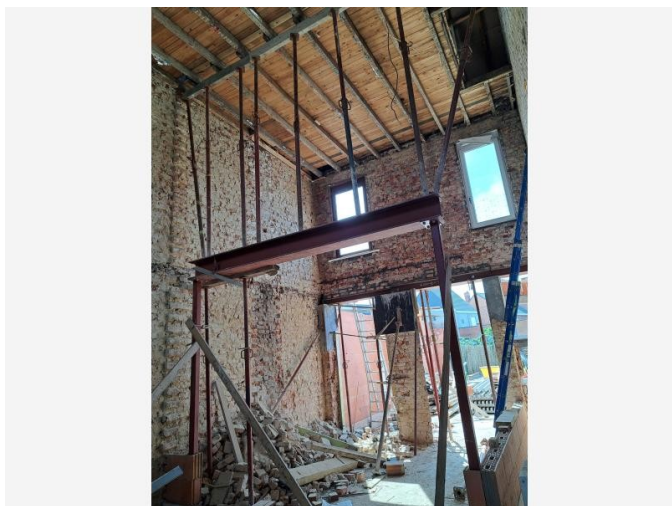
Het pleisterwerk is tijdens de verbouwingen volledig verwijderd (zie foto's). Het kan eventueel zijn dat er een ergens een klein stuk niet volledig weg is. Indien er bij werken een oude pleisterlaag tevoorschijn komt is het aan te raden om een bijkomende analyse te doen van het materiaal.

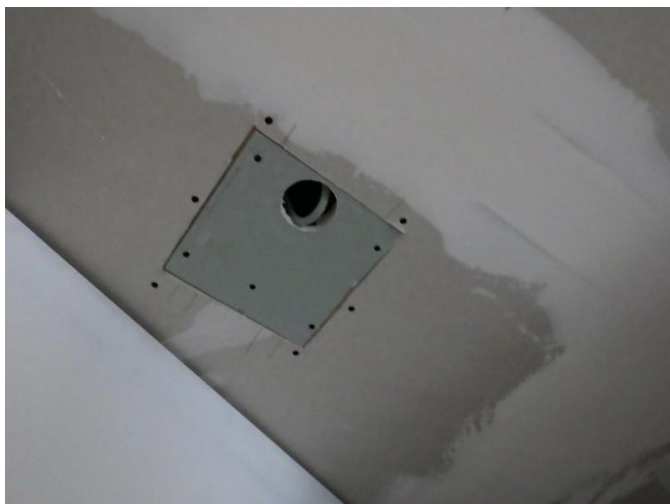
Deze Inventaris is niet destructief opgemaakt zodat boven de gipskartonplaten niet gecontroleerd geweest is. De plafonds werden grondig onderzocht (visueel en auditief). Als er bij werken in het gebouw een verdacht materiaal tevoorschijn komt bij het verwijderen van die plafonds is het aan te raden om een bijkomende analyse te doen van het materiaal.
