# Asbestinventarisatattest

Sint-Laurentiusstraat 8, 8710 Wielsbeke

Attestnummer : 20250326-000058.000

Uitgegeven op : 26.03.2025

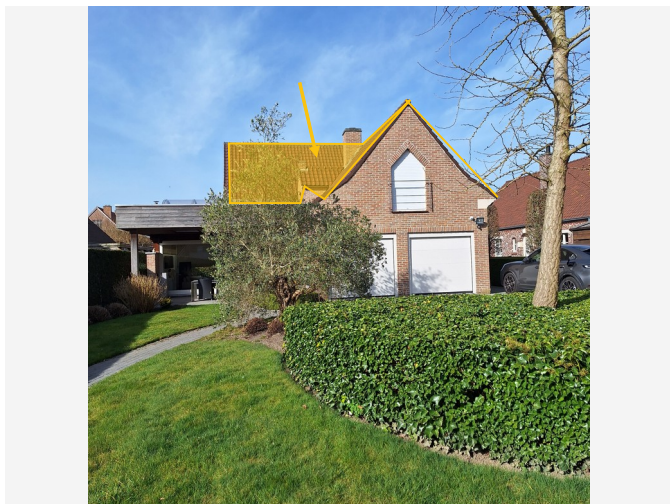
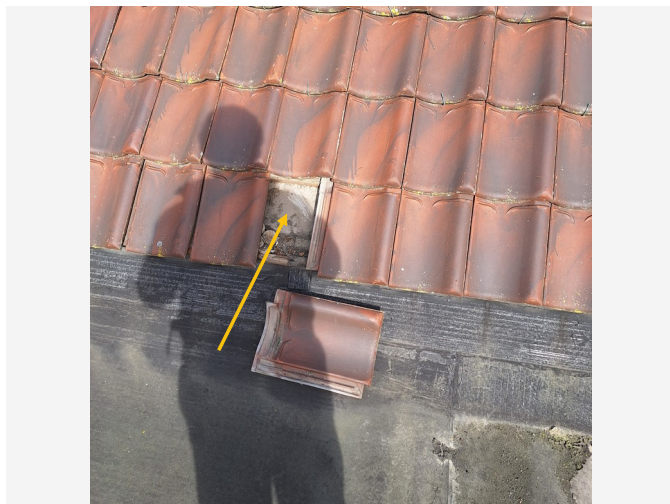
Het asbestmateriaal valt onder de mijlpaal van 2040.

Zorgvuldig beheren

| Eindbeoordeling materiaalarisico | Laag materiaalarisico en/of verlaagde kans op vezelvrijgave |

| Asbestsoort (vezeltype) | Crocidoliet aanwezig |
| Toestand van het materiaal | Licht beschadigd, licht verweerd. Intact calciumsilicaatmateriaal of categorie III 'gebondenheid' |

| Beschrijving | woning : onderdakplaten |
| Asbestmateriaal | Plaat, paneel, tablet - Type Menuiserie |

- Zorg voor een veilig beheer en verwijder dit asbestmateriaal wanneer het bij werken eenvoudig bereikbaar wordt. Controleer de toestand jaarlijks op wijzigingen.

- Eenvoudige handelingen: mag via doe-het-zelf of door werknemer(s) met opleidingsattest eenvoudige handelingen  
'Verwijder de dakpannen. Erna voorzichtig houten draaglatjes en onderdakplaten loswrikken, asbesthoudende platen één voor één en in hun geheel verwijderen. Niet gooien en geen stortkokers gebruiken. De asbest houdende toepassing mag niet gebroken of vergruist worden? Voorzie de nodige persoonlijke beschermingsmiddelen (wegwerpoverall ( Cat 3,type 5/6), schoenhoezen ( Cat 3 ,type 5/6) , wegwerphandschoenen en FFP3 stofmasker). Spoel nadien ook je schoenen af. Verpak en laad het materiaal in speciale asbestzakken of containers met big bag, voorzien van een asbestetiket. Deponeer ook je gebruikte beschermkledij in deze zak of container.

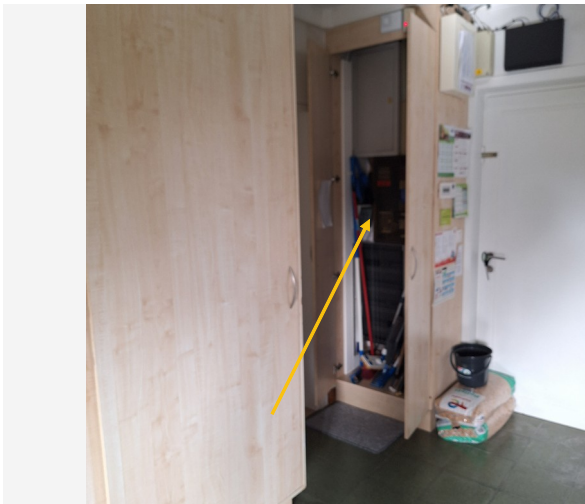
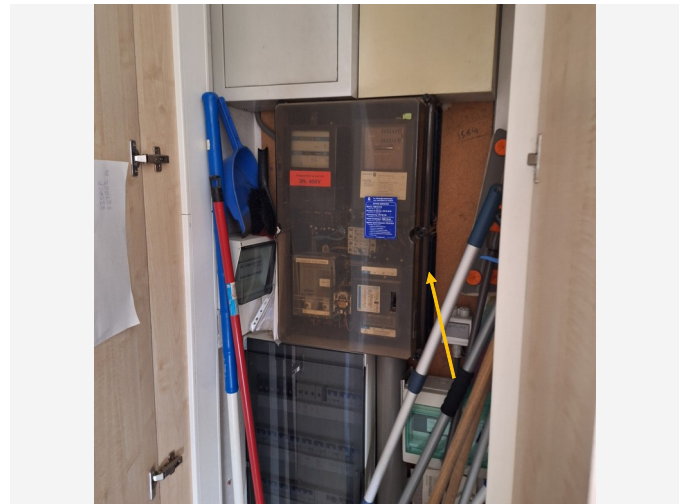
Het asbestmateriaal valt onder de mijlpaal van 2040.

Zorgvuldig beheren

| Eindbeoordeling materiaalisico | Laag materiaalisico en/of verlaagde kans op vezelvrijgave |

| Asbestsoort (vezeltype) | Crocidoliet aanwezig |
| Toestand van het materiaal | Onbeschadigd, niet verweerd |

| Beschrijving | woning : elektrisch schakelmateriaal/kast |
| Asbestmateriaal | Plaat, paneel, tablet - Type Bakeliet |

- Zorg voor een veilig beheer. Vermijd het beschadigen van het asbestmateriaal. Controleer de toestand jaarlijks op wijzigingen.

- Eenvoudige handelingen: mag via doe-het-zelf of door werknemer(s) met opleidingsattest eenvoudige handelingen.  
.Gelieve het asbest houdend materiaal voorzichtig volledig los te maken en in zijn geheel te verwijderen. Eventuele zekeringen moeten samen worden afgevoerd met de asbesthoudende kasten. De asbesthoudende toepassingen moet men één voor één en in hun geheel verwijderen. De asbest houdende toepassing mag niet gebroken of vergruist worden. gelieve de omgeving voldoende te beschermen. mits in achtnaam van de regels van eenvoudige handelingen, voorzie de nodige persoonlijke beschermingsmiddelen (wegwerpoverall ( Cat 3,type 5/6 ), schoenhoezen ( Cat 3,type 5/6 ) , wegwerphandschoenen en FFP3 stofmasker). Spoel nadien ook je schoenen af. Verpak en laad het materiaal in speciale asbestzakken of containers met big bag, voorzien van een asbestetiket. Deponeer ook je gebruikte beschermkledij in deze zak of container.

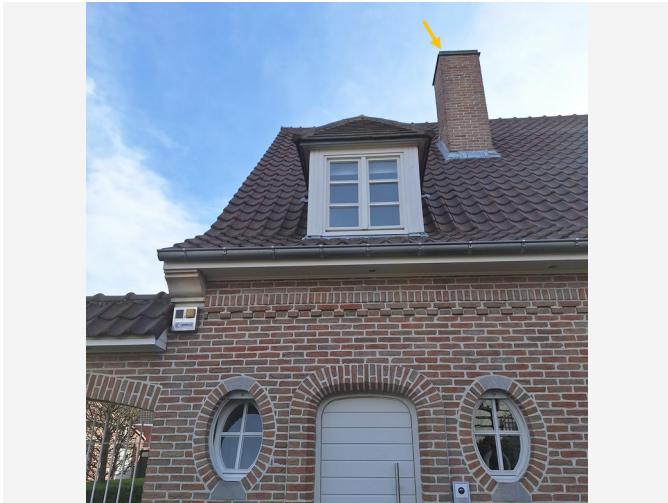
**Reden:** Het te onderzoeken materiaal situeert zich hoger dan 3,50 m te rekenen vanaf een veilige ondergrond

**Uitleg van de asbestdeskundige:** het is niet mogelijk om de schouw langs de binnen zijde of bovenzijde te controleren. de schouw is gelegen op 8 meter boven het maaiveld. De schouw is bovendien gelegen in de dakhelling. ( onmogelijk om een ladder te zetten ) de schouw bestaat uit langs de buitenzijde uit metselwerk.

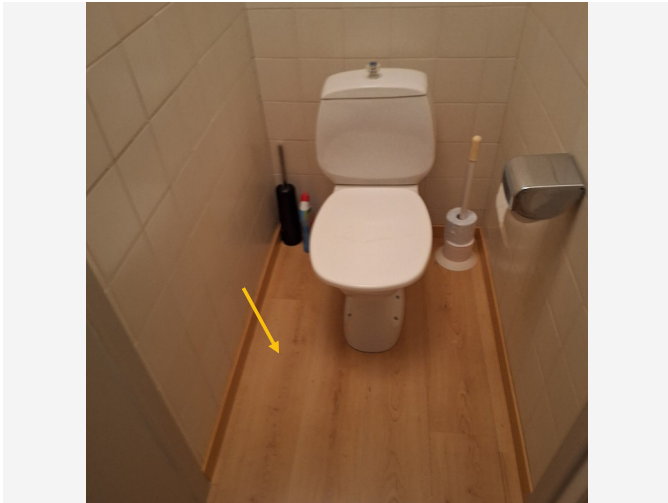
de vloer bestaat voor een deel uit laminaat : dat is niet asbest verdacht.

het was binnen het kader van een niet destructief onderzoek niet mogelijk om de onderliggende lagen te onderzoeken.

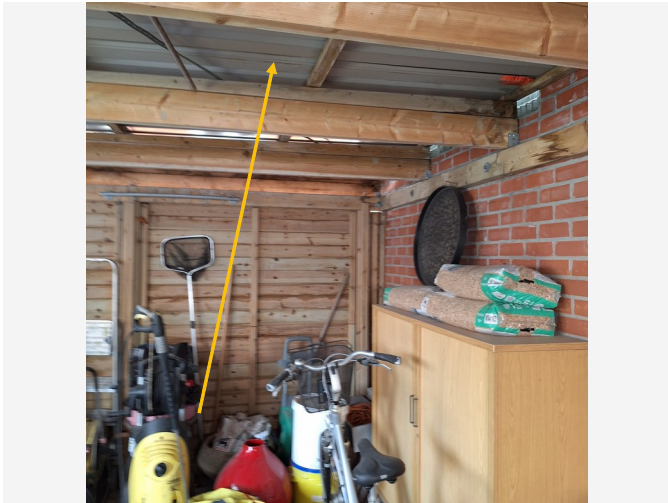
het tuinhuis bestaat uit een structuur van hout en metalen dakplaten.

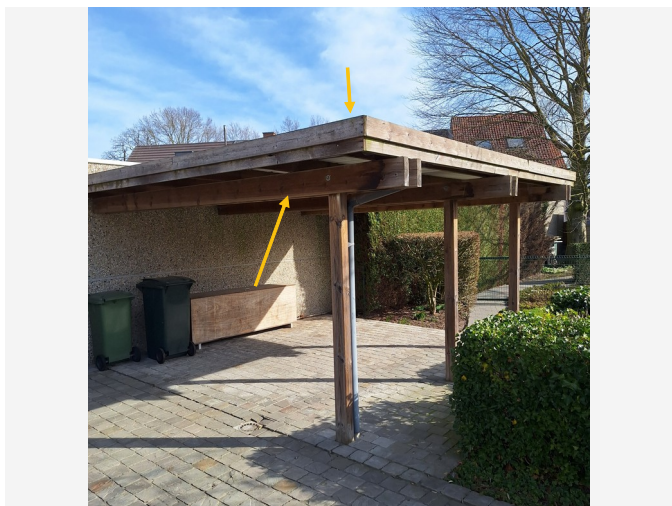
de carport bestaat uit een structuur van hout en metalen dakplaten.

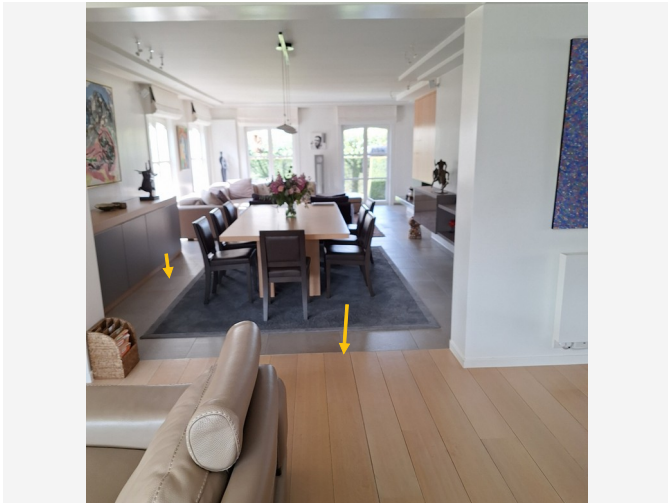
Devloer en wand tegels bestaan uit verschillende types. het is niet mogelijk om vast te stellen welke tegellijm er gebruikt is. bepaalde smeerlagen kunnen asbest houdend zijn. indien er een renovatie of werken gebeuren aan de wand of vloer tegels zal dit verder moeten onderzocht worden.

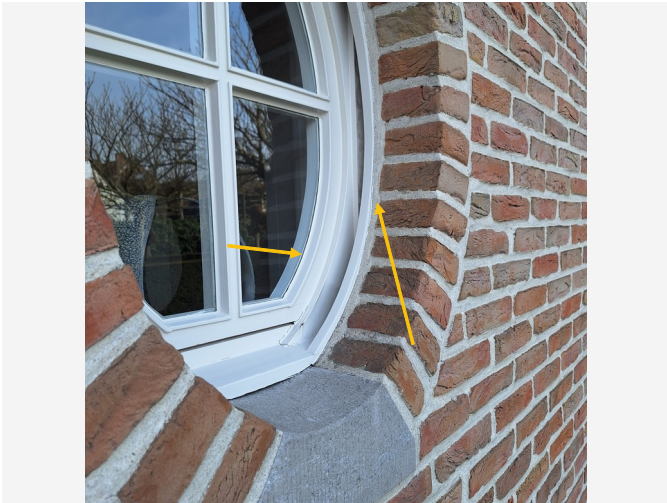
het buitenschrijnwerk bestaat uit afdichtingen met rubber en soepele silicone

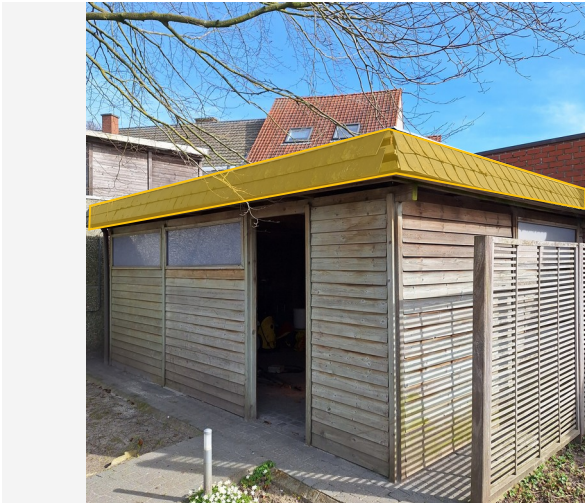
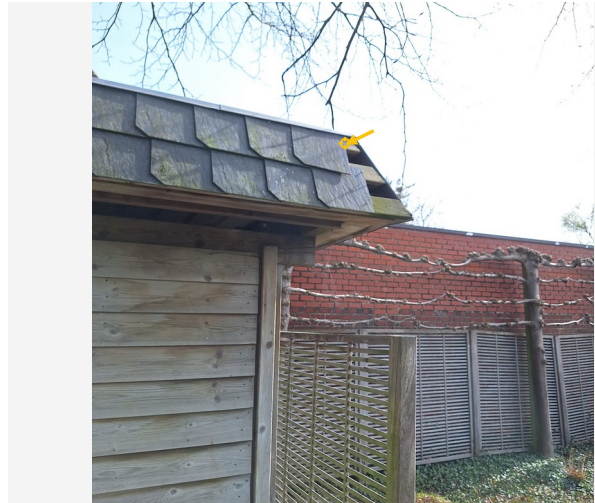
## Fiche 10: tuinhuis : gevelleien

Geen asbest

| # | Type | Referentie | Resultaat |
|---|---|---|---|
| 10.1 | Puntmonster | 287501 monster 4 | Geen asbest |

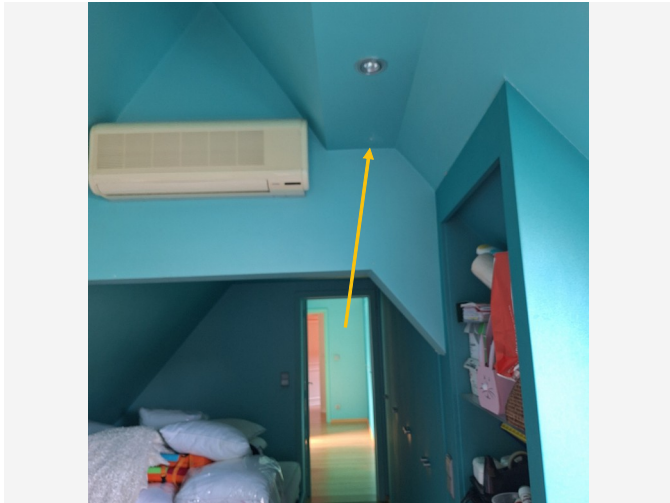
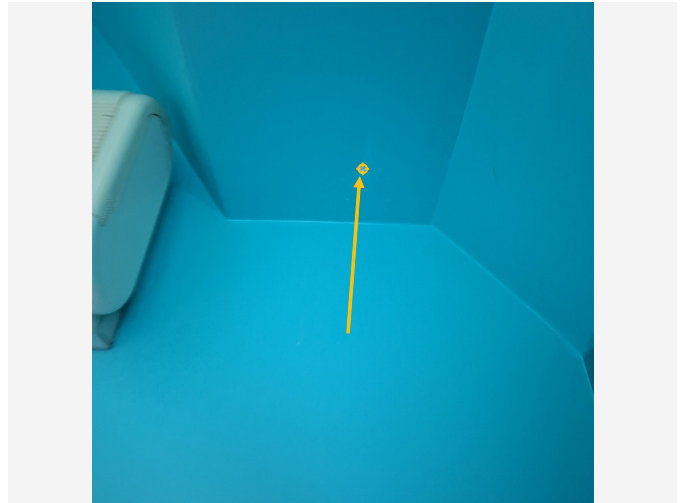
Geen asbest

| # | Type | Referentie | Resultaat |
|---|---|---|---|
| 11.1 | Mengmonster | 287501 monster 2 | Geen asbest |

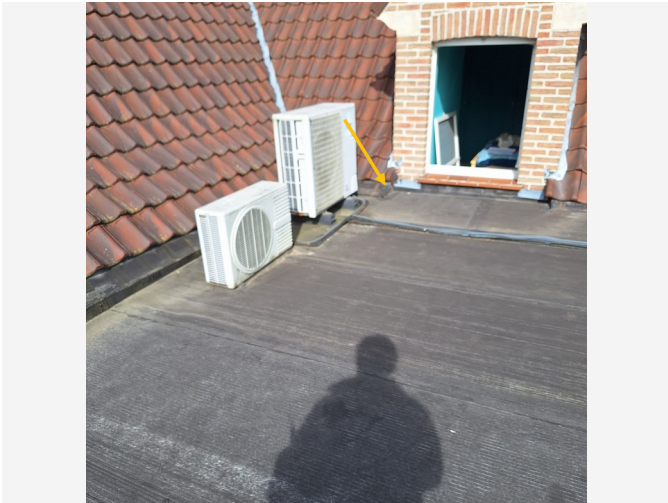
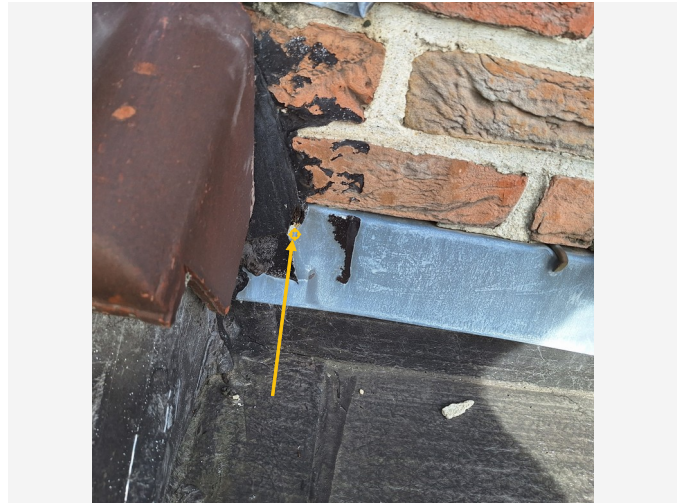
## Fiche 12: woning : roofing plat dak

Geen asbest

| # | Type | Referentie | Resultaat |
|---|---|---|---|
| 12.1 | Puntmonster | 287501 monster 3 | Geen asbest |

| Opmerking | Het was binnen de scope van een niet destructief onderzoek niet mogelijk om het volledige pakket dakafdichting te testen. Er is daarom enkel een staalname gedaan van de toplaag van de dakafdichting. Gelieve bij renovatie werken vooraf de asbestdeskundige te verwittigen zodat het volledige pakket kan getest worden. De staalname is gebeurd aan los hangend stuk van de dakdichting. De afdichting werd niet beschadigd. |

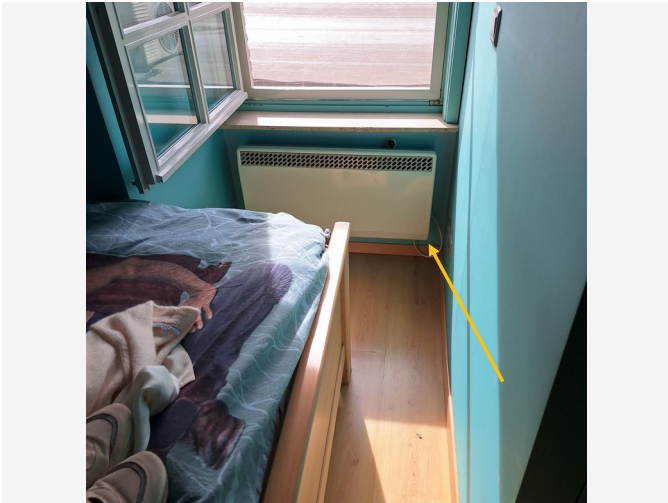
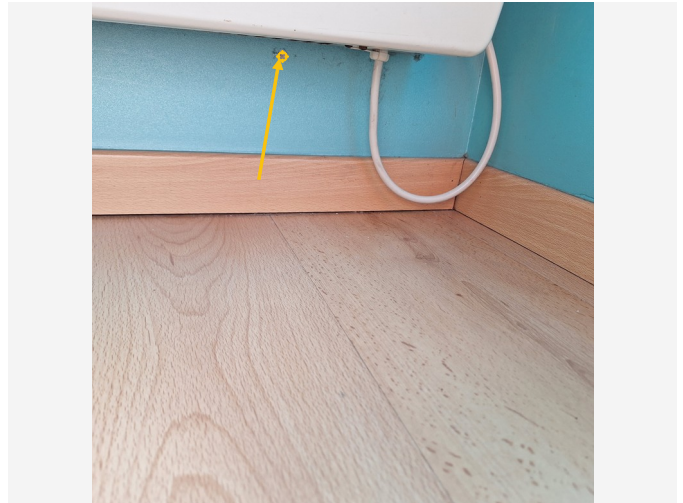
## Fiche 13: woning: wandpleisterwerk

Geen asbest

| # | Type | Referentie | Resultaat |
|---|---|---|---|
| 13.1 | Mengmonster | 287501 monster 1 | Geen asbest |
