# Asbestinventarisatetest

Molendreef 39, 8570 Anzegem

Attestnummer : **20260306-000379.000**

Uitgegeven op : **06.03.2026**

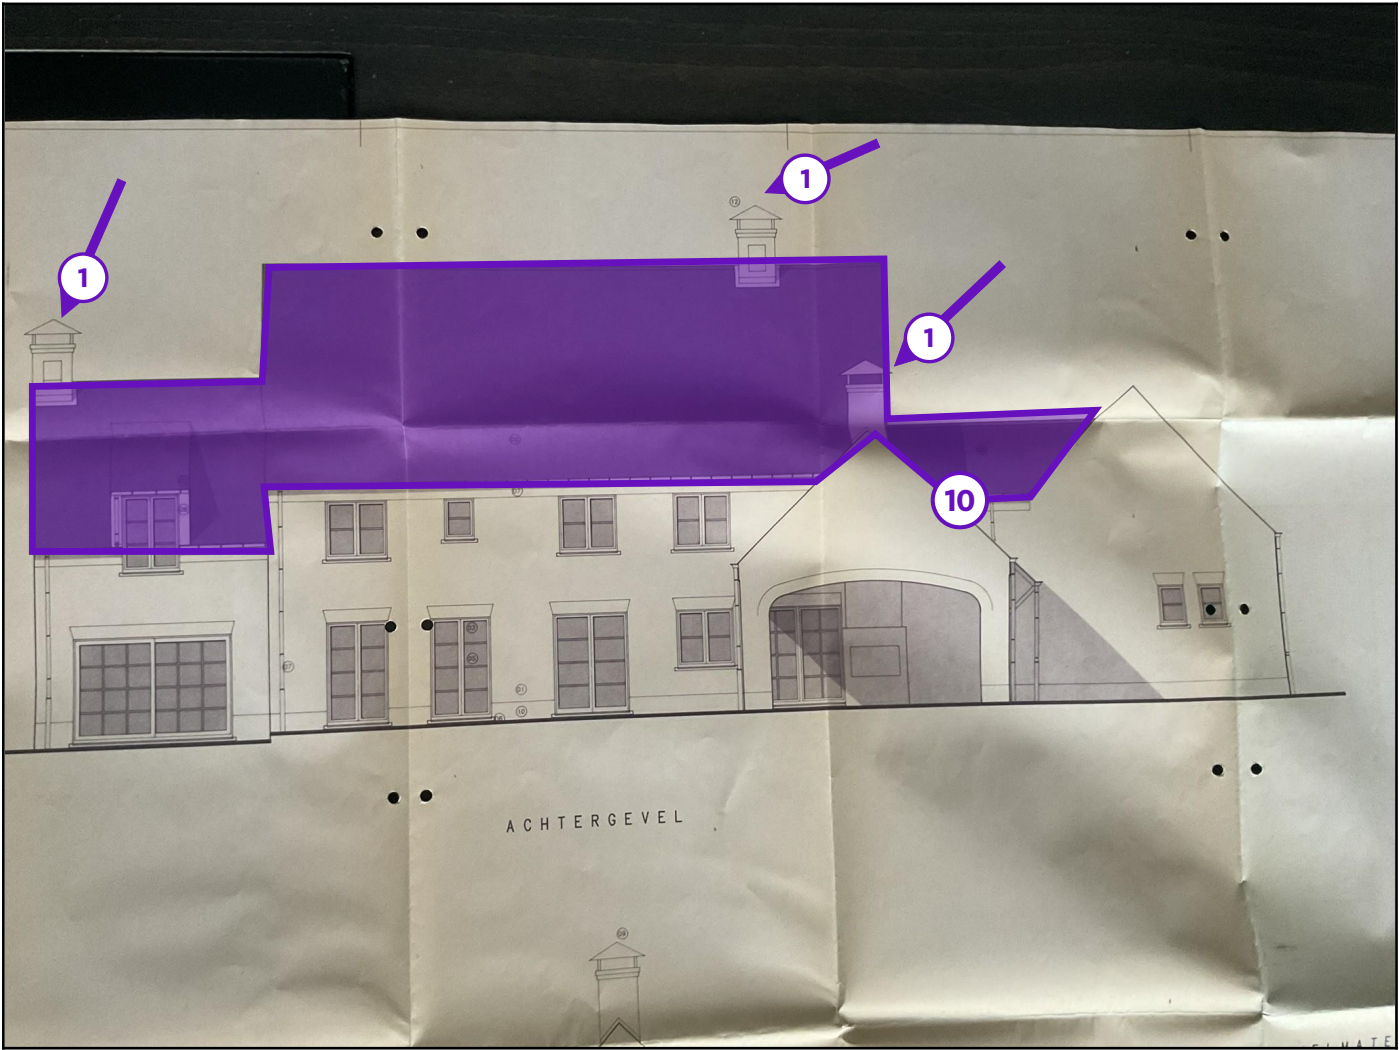
# Plan 1.10: Achtergevel

| Beschrijving | Type | Actie |
|---|---|---|
| 1. Schouw | Beperking | - |

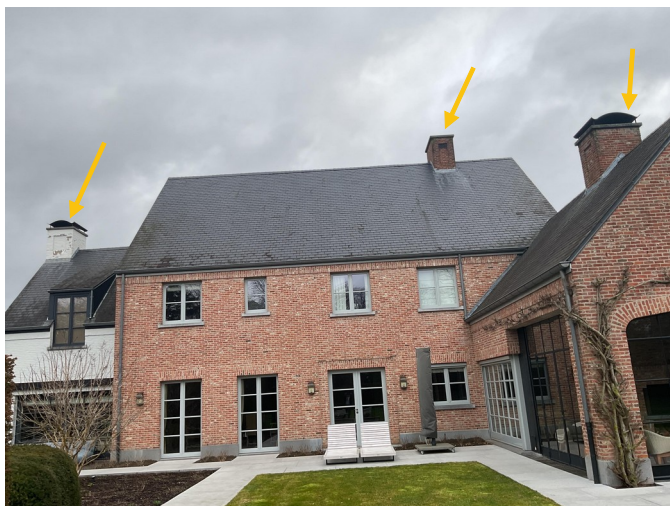
*Situeringsfoto*

### Tijdelijke beperking

**Reden:** Het te onderzoeken materiaal situeert zich hoger dan 3,50 m te rekenen vanaf een veilige ondergrond

**Uitleg van de asbestdeskundige:** De schouw bevat binnenin mogelijk een asbestcement rookgaskanaal. Laat dit onderzoeken bij eventuele werken.

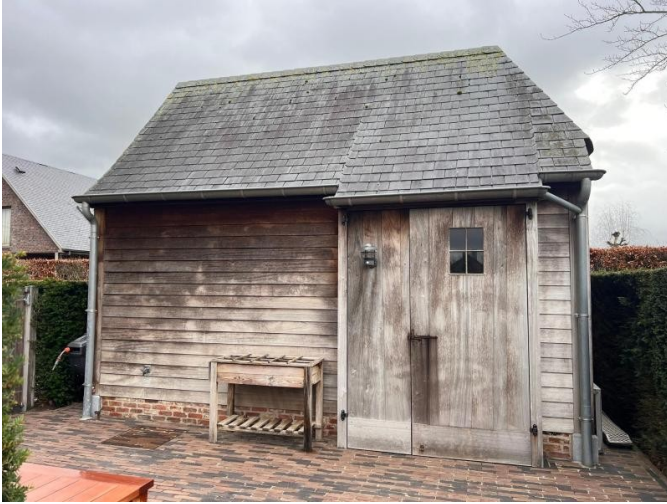
*Situeringsfoto*

### Uitgesloten van inspectie

**Bouwjaar:** 2010

*Constructies gebouwd vanaf 2001 moeten niet onderzocht worden*

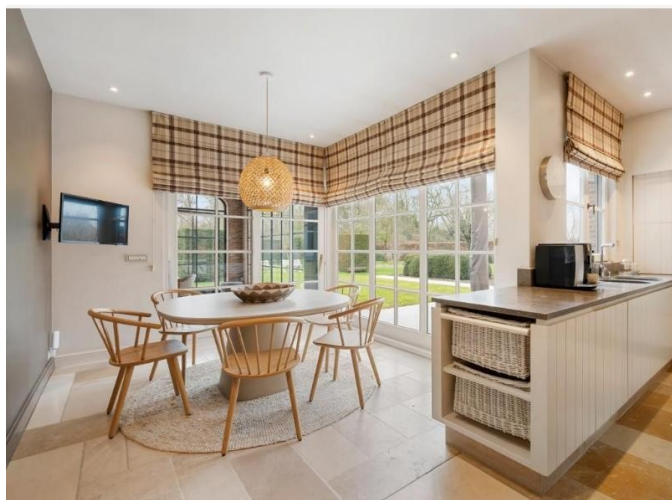
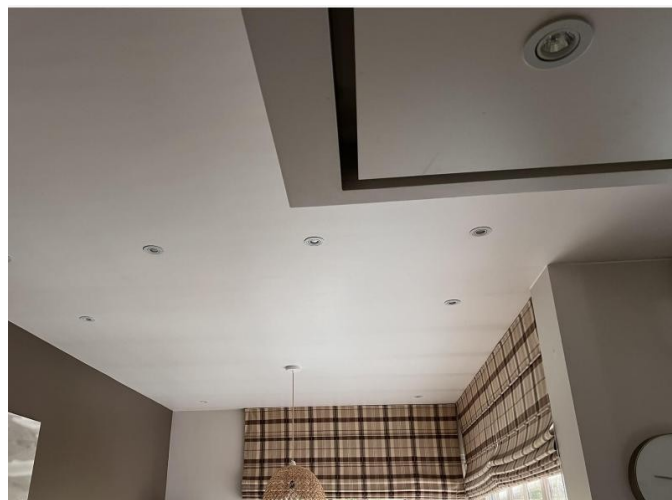
De plafonds werden afgewerkt met niet-asbestverdachte voorzetpanelen die inspectie van de bedekte structuur (opbouw, pleisterwerk) verhinderen.

| Basis voor advies | De asbestdeskundige beoordeelt het materiaal als niet-asbestverdacht. |

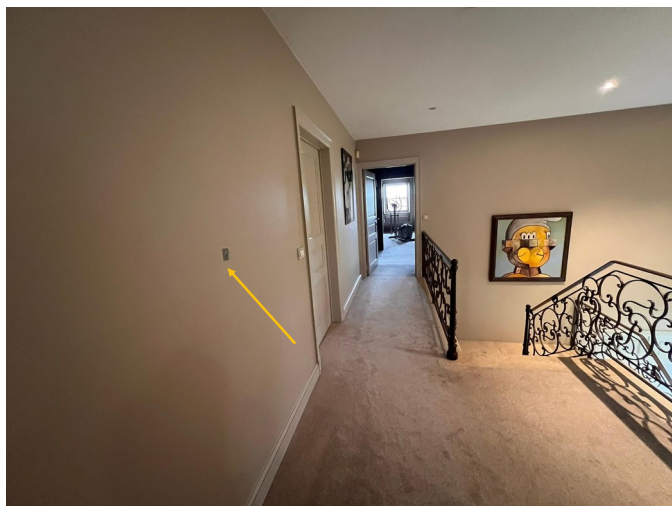
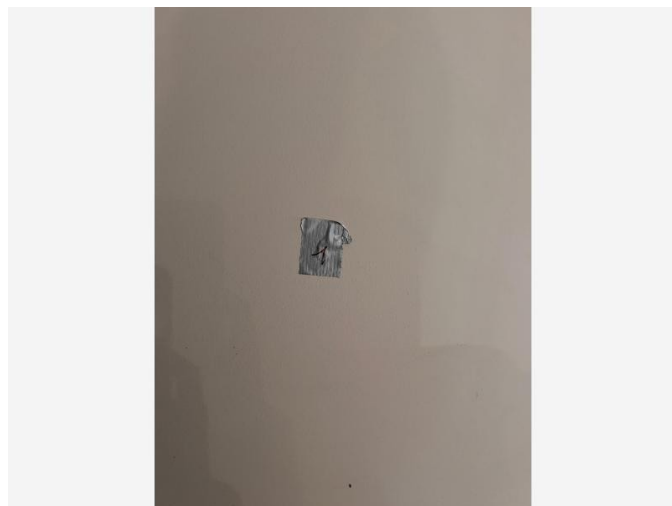
## Fiche 4: Pleisterwerk wanden

Geen asbest

| # | Type | Referentie | Resultaat |
|---|---|---|---|
| 4.1 | Mengmonster | 1 | Geen asbest |

| Bindmiddel van materiaal | Gips - kalk |
| Gebondenheid op basis van bindmiddel | Niet-hechtgebonden |

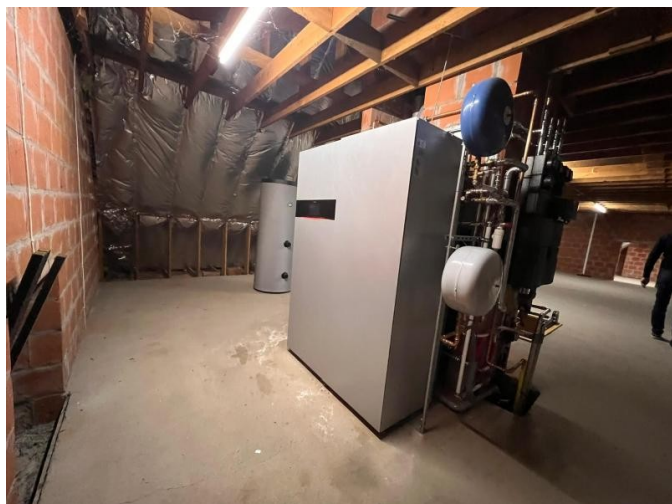
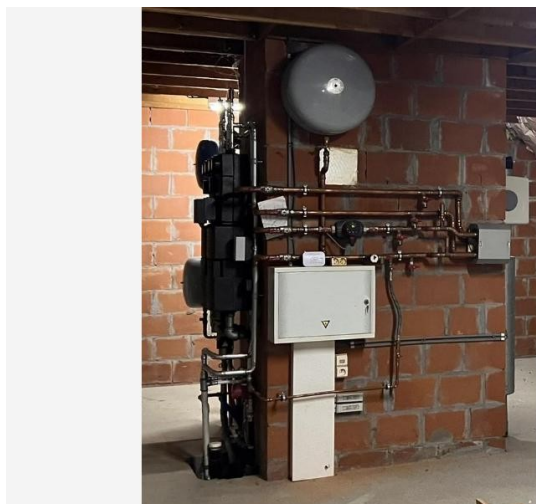
### Fiche 5: CV-ketel (niet verdacht)

| Beschrijving | Notitie | Terug te vinden op plannen |
|---|---|---|
| Fiche 5: CV-ketel (niet verdacht) | De CV-ketel (dichtingen, isolerend materiaal) is niet asbestverdacht. | - |

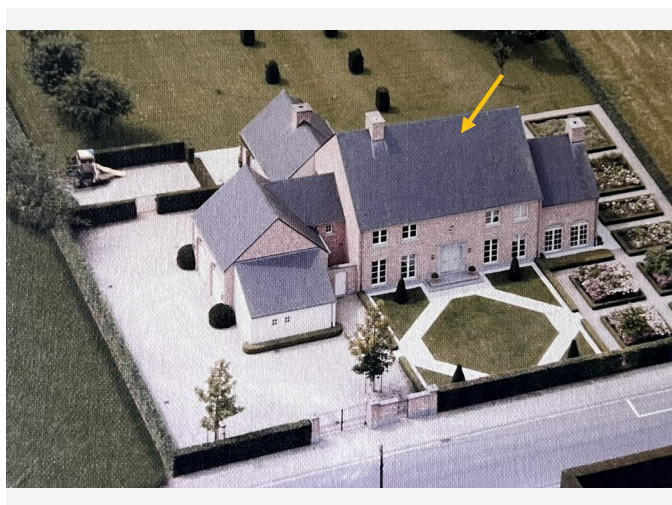
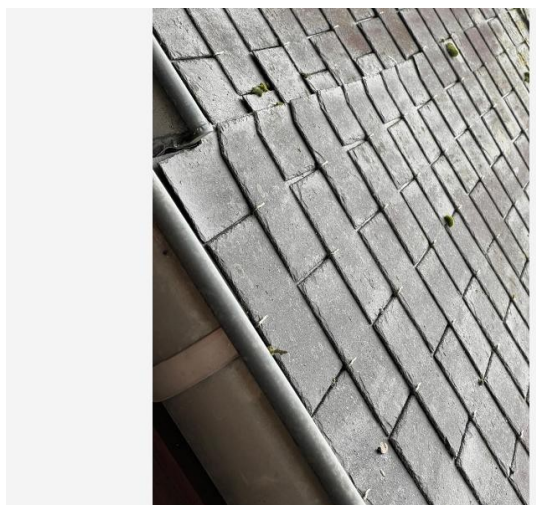
### Fiche 6: Dakbedekking bestaande uit natuurleien (niet verdacht)

| Beschrijving | Notitie | Terug te vinden op plannen |
|---|---|---|
| Fiche 6: Dakbedekking bestaande uit natuurleien (niet verdacht) | De dakbedekking is niet-asbestverdacht. | - |

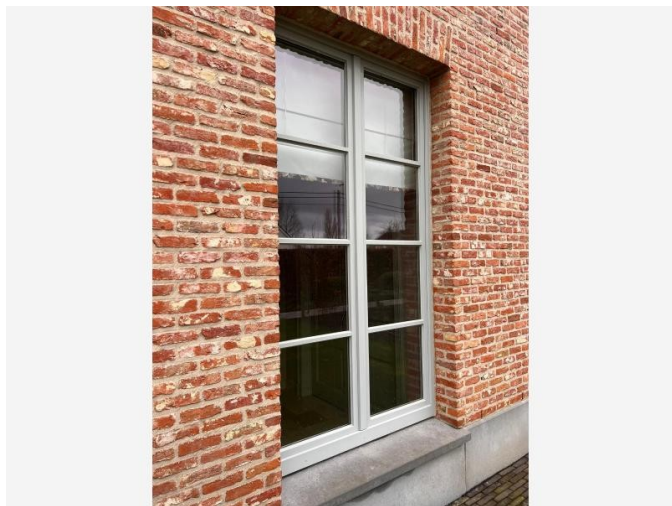
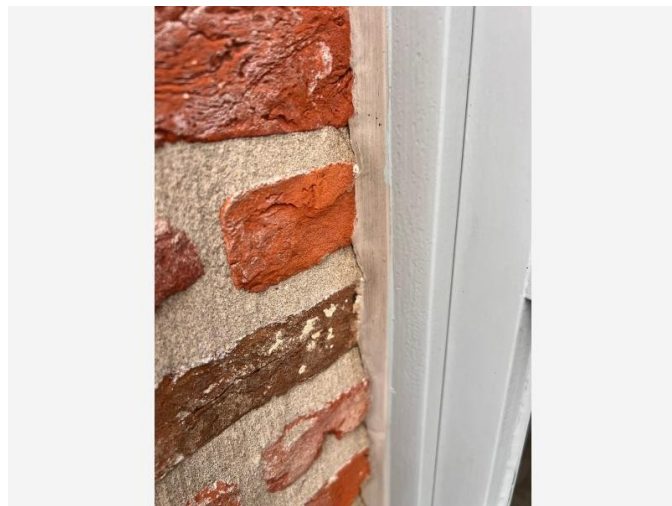
### Fiche 8: Mastiek (niet aanwezig)

| Beschrijving | Notitie | Terug te vinden op plannen |
|---|---|---|
| Fiche 8: Mastiek (niet aanwezig) | Er is geen asbestverdachte mastiek aanwezig. | - |

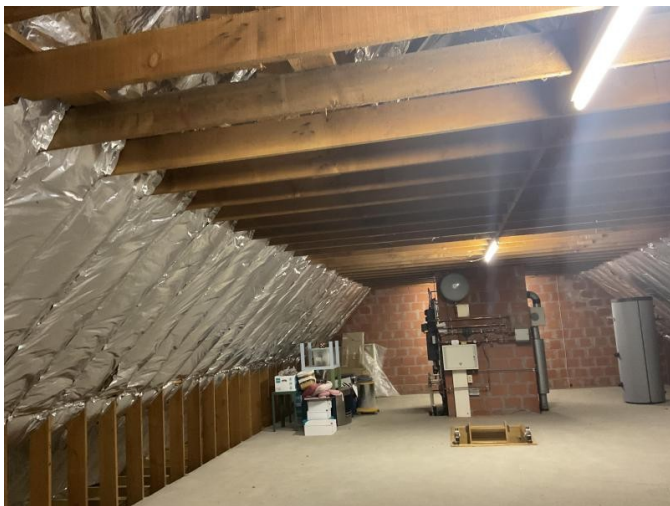
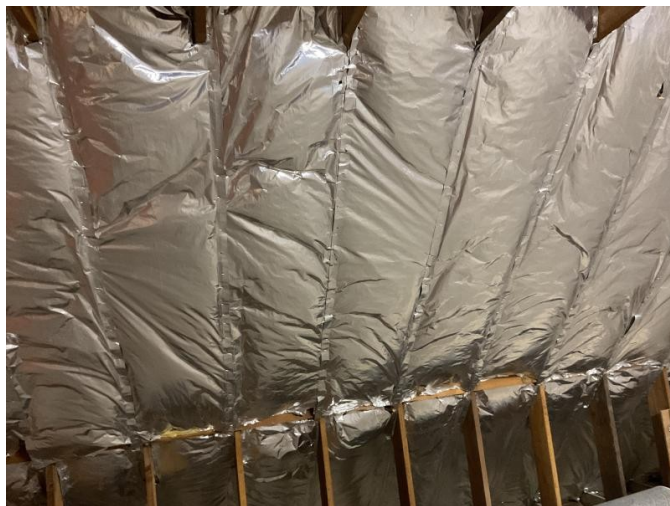
## Fiche 10: Onderdak niet waarneembaar (stormhaken)

| Beschrijving | Notitie | Terug te vinden op plannen |
|---|---|---|
| Fiche 10: Onderdak niet waarneembaar (stormhaken) | Er is geen asbestverdacht onderdak waarneembaar van binnenuit, noch van buitenaf. De dakpannen liggen vast met stormhaken. Bij werken, onderzoek of een eventueel aanwezig onderdak asbest bevat. | Plan 1.7: Voorgevel<br>Plan 1.8: Zijgevel links<br>Plan 1.9: Zijgevel rechts<br>Plan 1.10: Achtergevel |
