# Asbestinventarisatetest

Bosstraat 7, 8790 Waregem

Attestnummer : 20251229-000251.001

Uitgegeven op : 07.01.2026

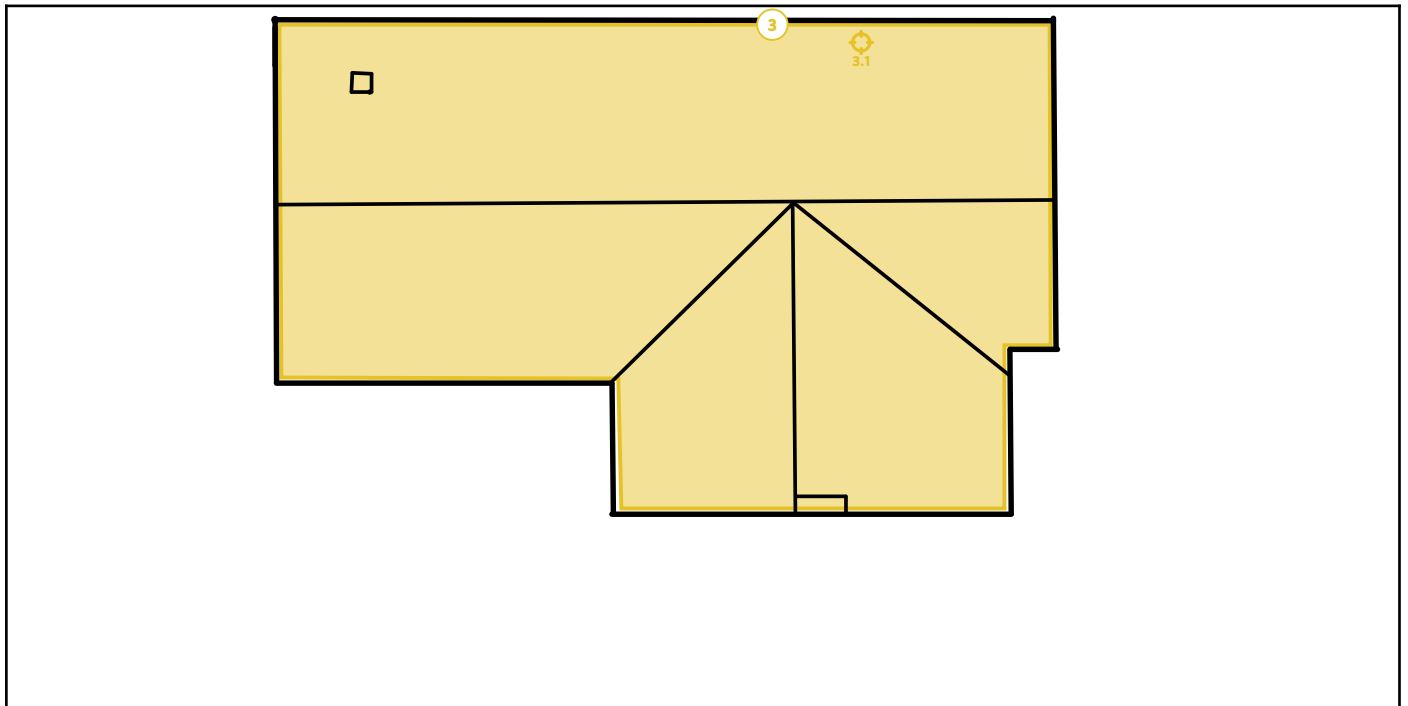
## Plan 1.9: dak (onderdak)

| Beschrijving | Type | Actie |
|---|---|---|
| 3. menuiserie onderdak hoofdgebouw | Asbestmateriaal | Zorgvuldig beheren |

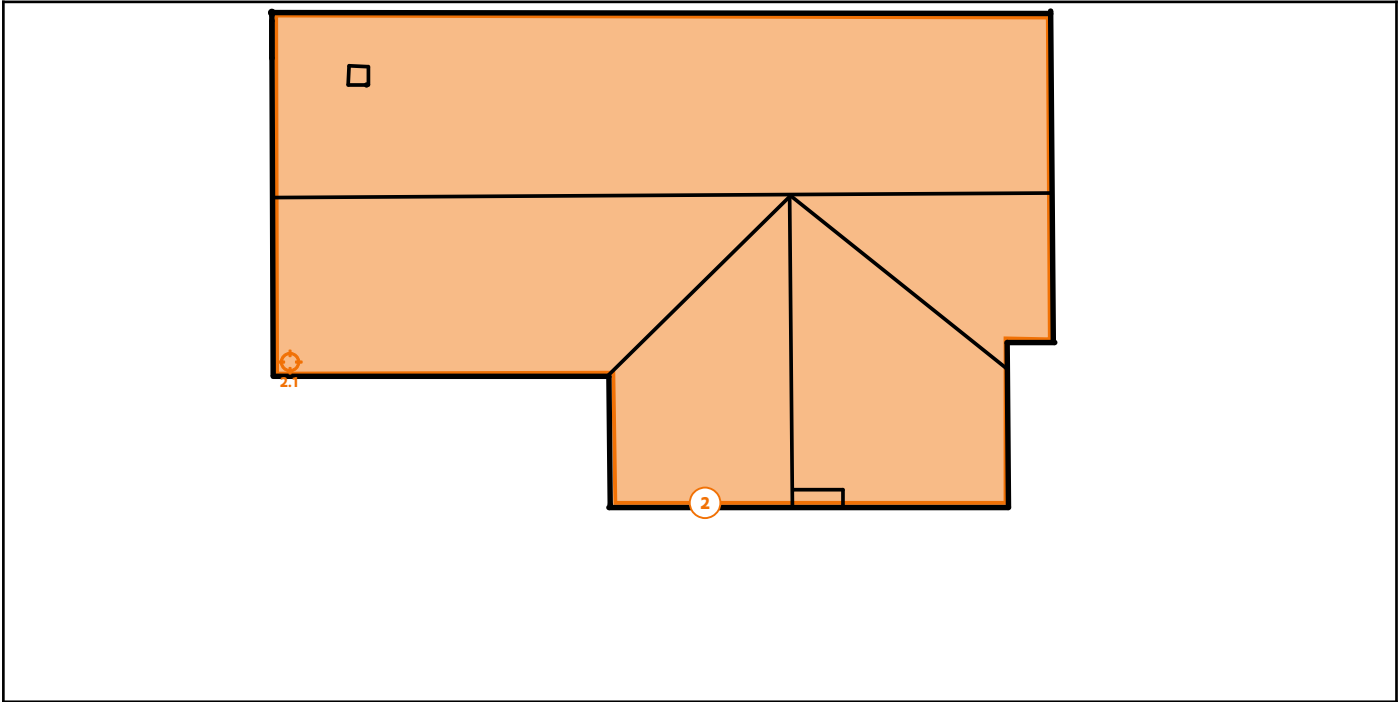
# Plan 1.10: dak (buitenschil)

| Beschrijving | Type | Actie |
|---|---|---|
| 2. leien dak hoofdgebouw | Asbestmateriaal | <a href="#">Verwijderen</a> |

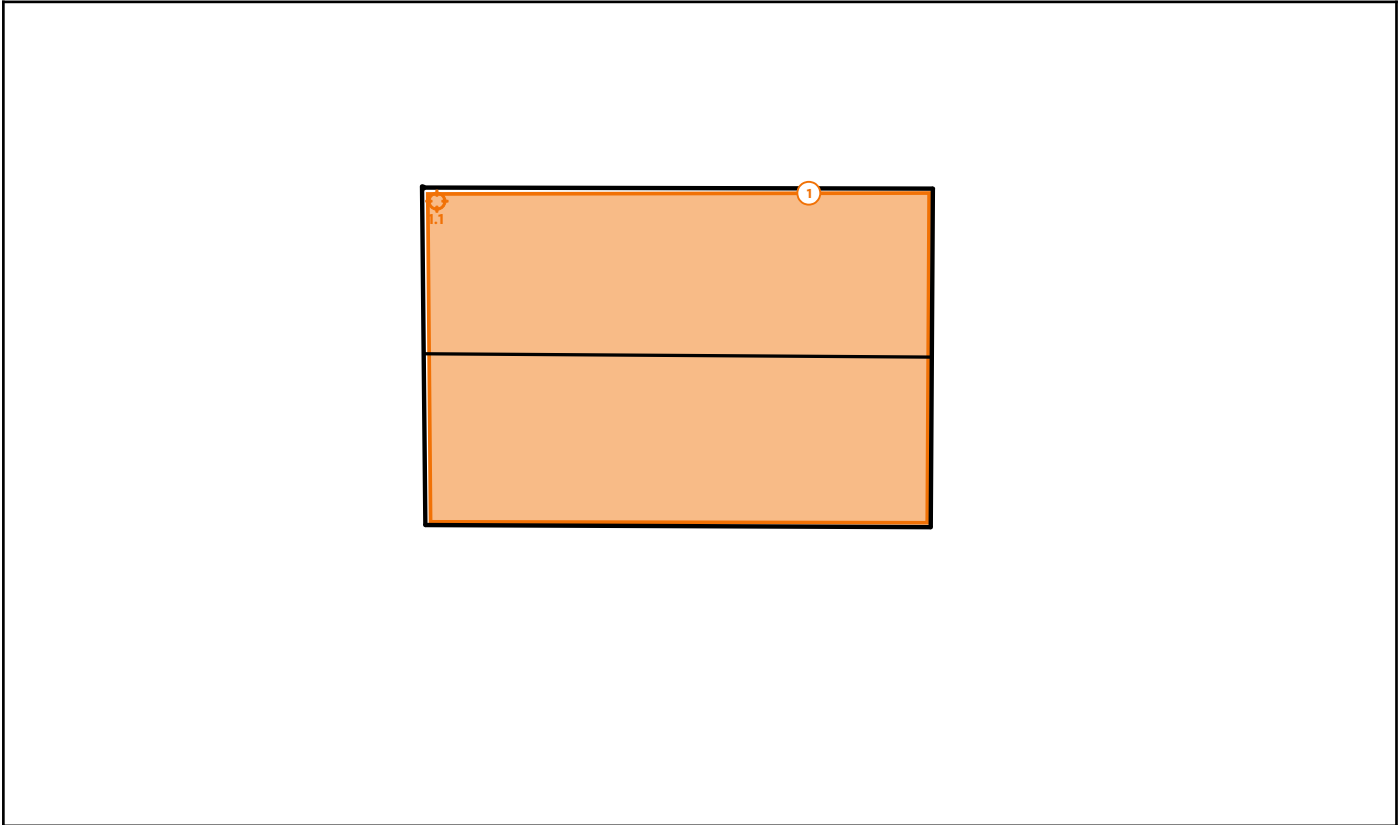
## Plan 2.2: tuinhuis (buitenschil)

| Beschrijving | Type | Actie |
|---|---|---|
| 1. golfplaten tuinhuis | Asbestmateriaal | <a href="#">Verwijderen</a> |

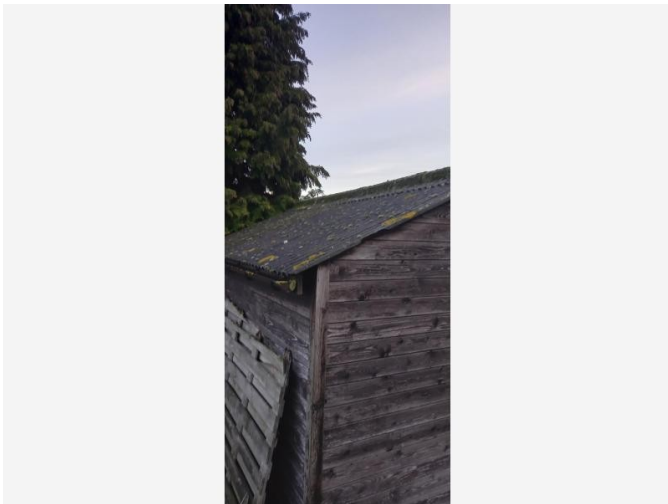
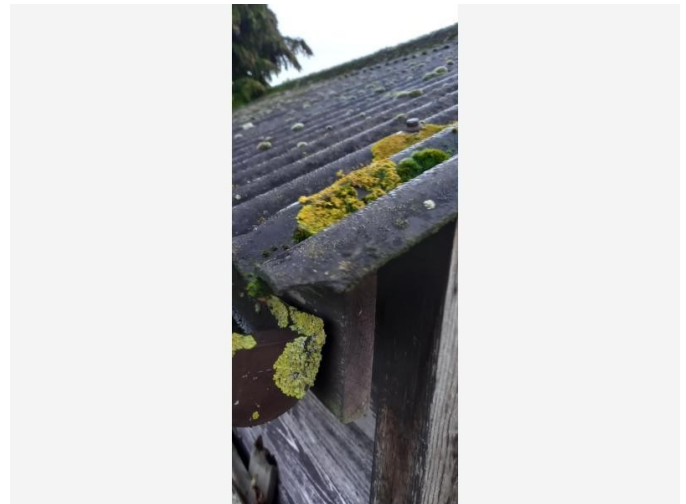
Het asbestmateriaal valt onder de mijlpaal van 2034.

| Eindbeoordeling materiaalrisico | Verhoogd materiaalrisico en/of verhoogde kans op vezelvrijgave |

| Toestand van het materiaal | Matig beschadigd, matig verweerd |

| Beschrijving | golfplaten tuinhuis |

- Zorg voor een veilig beheer. Vermijd het beschadigen van het asbestmateriaal. Controleer de toestand jaarlijks op wijzigingen.
- Hemelwater dat afspoelt van asbestcement daken of gevels kan asbestdeeltjes bevatten. Gebruik het enkel voor gesloten circuits (bv. spoelen toiletten). Reinig na het vervangen van het dak of de gevel de dakgoten en regenwaterput of -ton om asbesthoudend sediment of slib te verwijderen

Laat bij voorkeur de asbesttoepassing verwijderen door een dakwerker met opleidingattest eenvoudige handelingen.

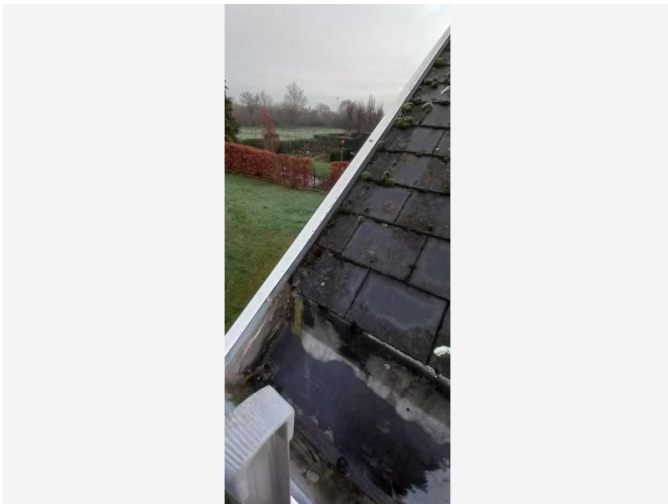
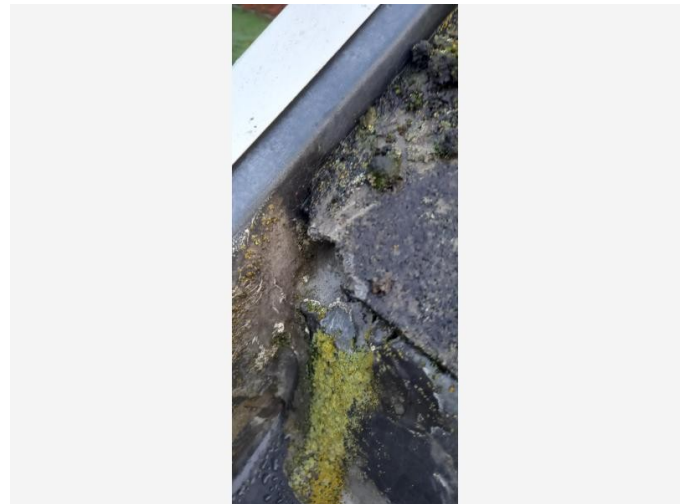
Het asbestmateriaal valt onder de mijlpaal van 2034.

| Eindbeoordeling materiaalrisico | Verhoogd materiaalrisico en/of verhoogde kans op vezelvrijgave |

| Toestand van het materiaal | Matig beschadigd, matig verweerd |

| Beschrijving | leien dak hoofdgebouw |

- Zorg voor een veilig beheer. Vermijd het beschadigen van het asbestmateriaal. Controleer de toestand jaarlijks op wijzigingen.
- Hemelwater dat afspoelt van asbestcement daken of gevels kan asbestdeeltjes bevatten. Gebruik het enkel voor gesloten circuits (bv. spoelen toiletten). Reinig na het vervangen van het dak of de gevel de dakgoten en regenwaterput of -ton om asbesthoudend sediment of slib te verwijderen

Laat bij voorkeur de asbesttoepassing verwijderen door een dakwerker met opleidingattest eenvoudige handelingen.

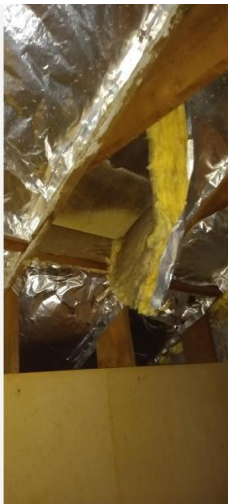
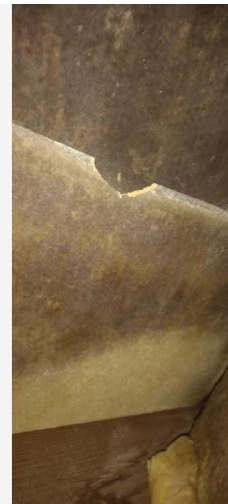
Het asbestmateriaal valt onder de mijlpaal van 2040.

Zorgvuldig beheren

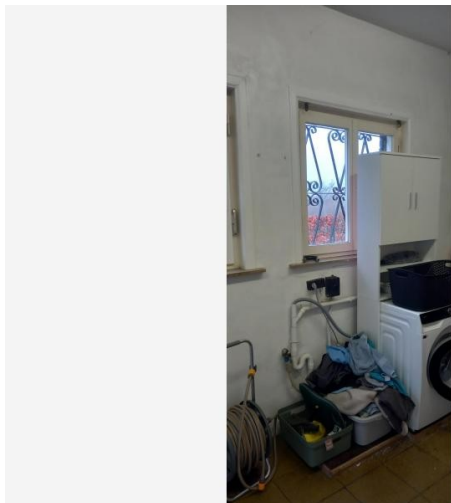
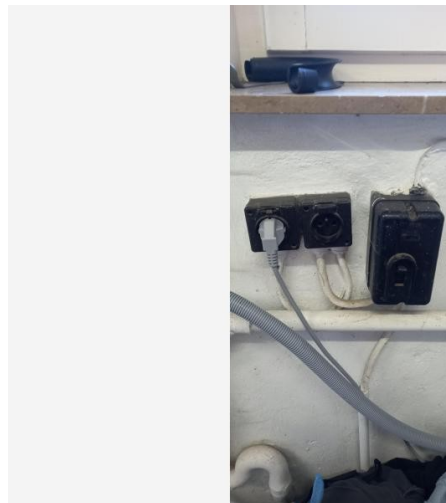
## Fiche 4: bakeliet elektrische componenten (schakelaar(s)/schakeldoos)

Asbestmateriaal

| Identificatiemethode | <p>De asbestdeskundige beoordeelt het materiaal als asbestverdacht en dus asbesthoudend, en dit zonder monstername.</p> <p>Motivatie: De monstername brengt andere schade aan dan schade die inherent is aan de monstername.</p> |

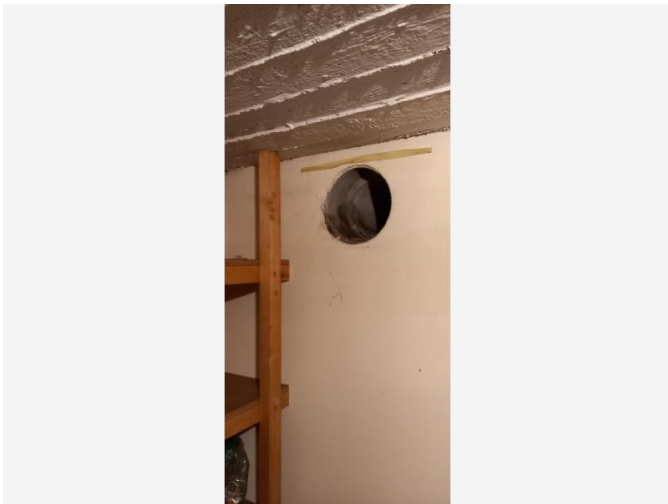
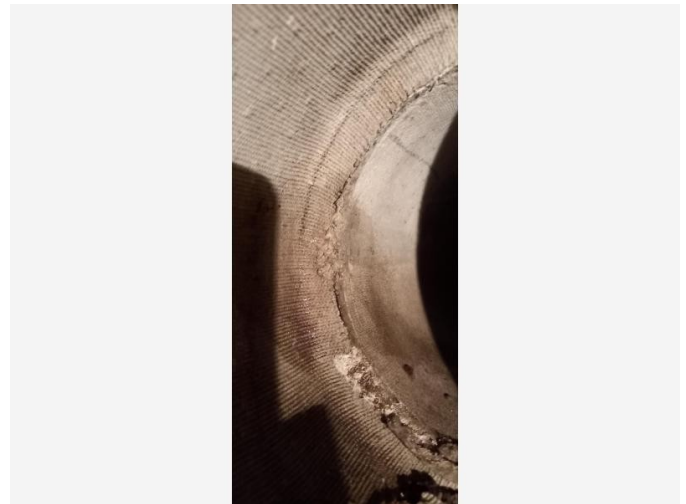
| Opmerking | <p>Elke in het asbestattest vermelde hoeveelheid – oppervlakte – gewicht is een raming.</p> <p>Bij het naar beneden gaan van de kelder rechts is de buis aanwezig.</p> <p>Het is niet zichtbaar tot waar de buis loopt.</p> |

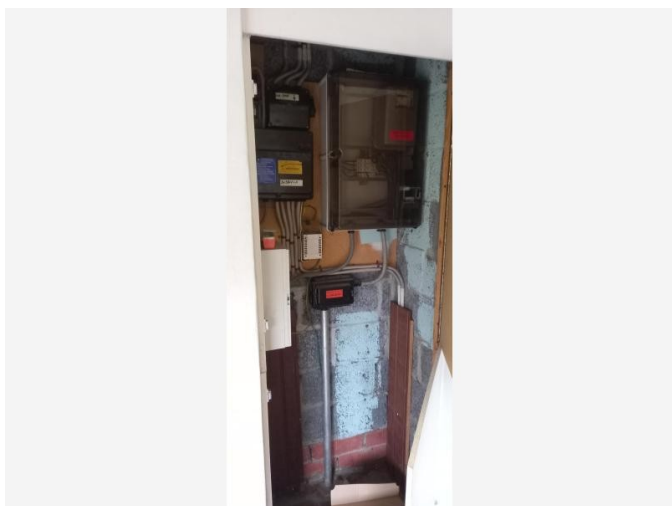
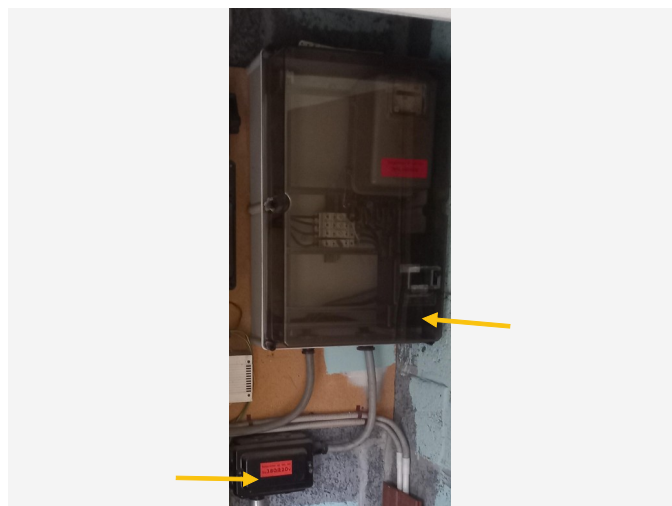
| Identificatiemethode | <p>De asbestdeskundige beoordeelt het materiaal als asbestverdacht en dus asbesthoudend, en dit zonder monstername.</p> <p>Motivatie: De monstername brengt andere schade aan dan schade die inherent is aan de monstername.</p> |

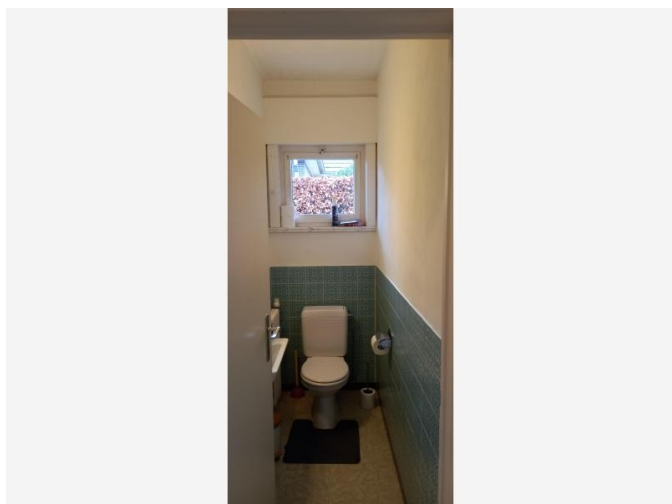
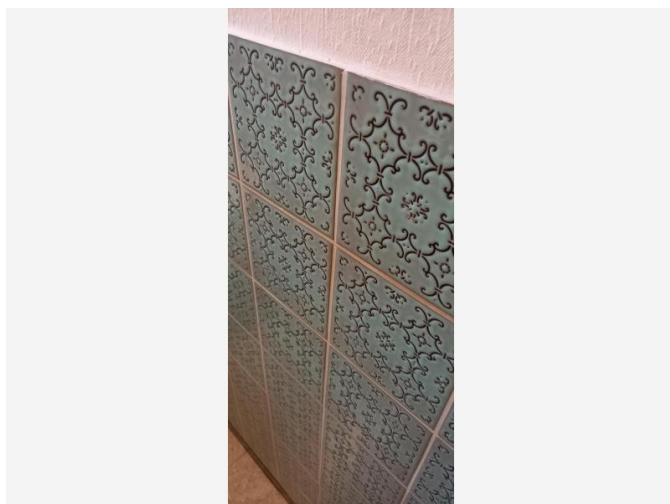
## Fiche 10: tegellijm achter zwarte plinten en wandtegels

| Basis voor advies | Beoordeling op basis van expertise met een vaststelling door de asbestdeskundige. |
