# Asbestinventarisatattest

Ninovestraat 146, 9600 Ronse

Attestnummer : 20260314-000195.000

Uitgegeven op : 14.03.2026

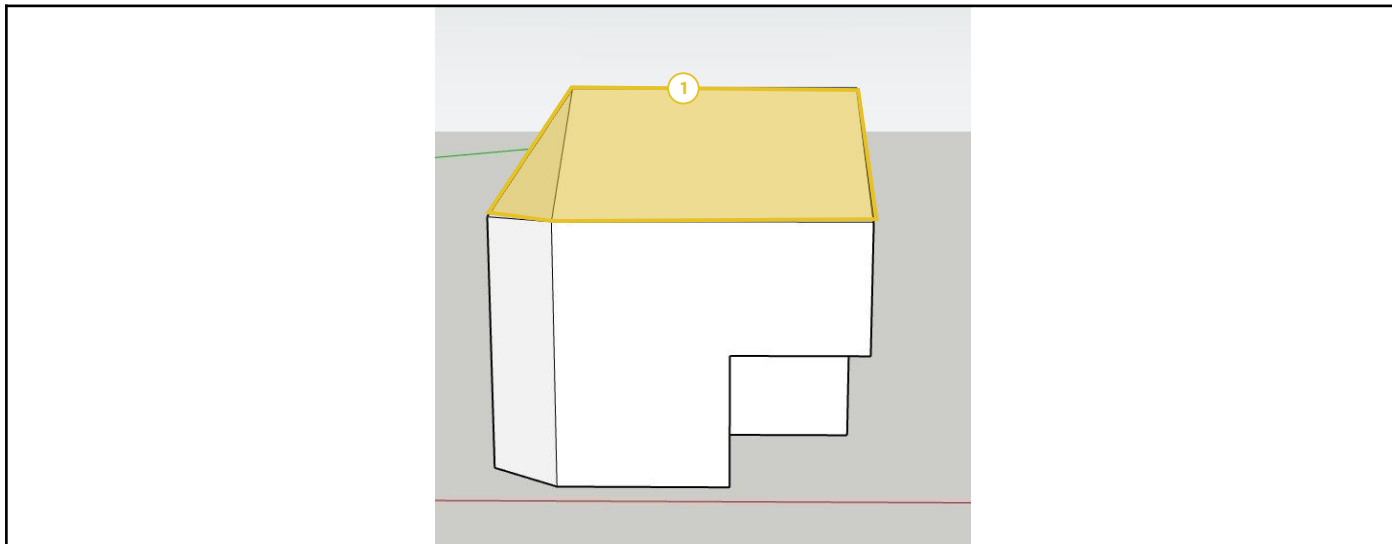
## Plan 1.11: 3D Voorgevel

| Beschrijving | Type | Actie |
|---|---|---|
| 1. Onderdak type Menuiserite | Asbestmateriaal | Zorgvuldig beheren |

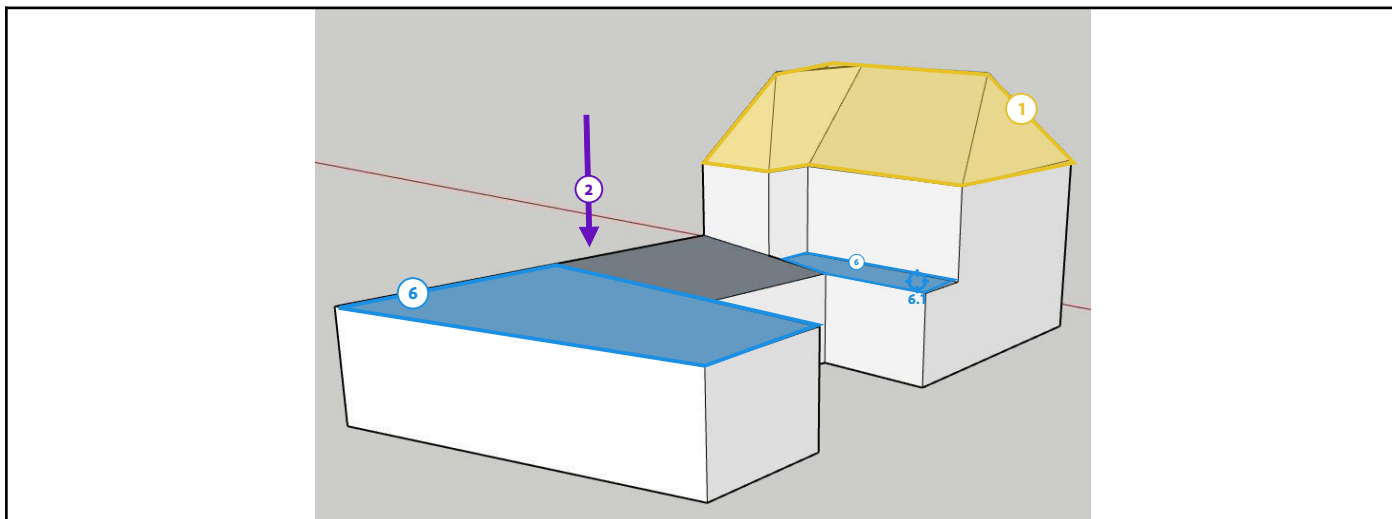
## Plan 1.12: 3D achtergevel

| Beschrijving | Type | Actie |
|---|---|---|
| 1. Onderdak type Menuiserite | Asbestmateriaal | Zorgvuldig beheren |
| 2. Schouw | Beperking | - |
| 6. Roofing | Geen asbest | - |

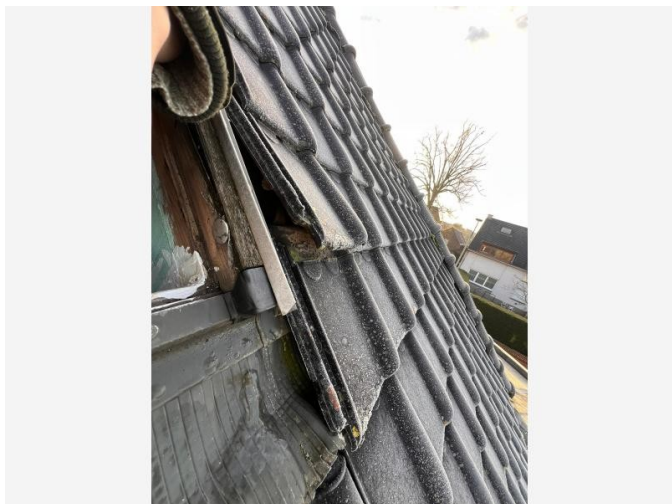
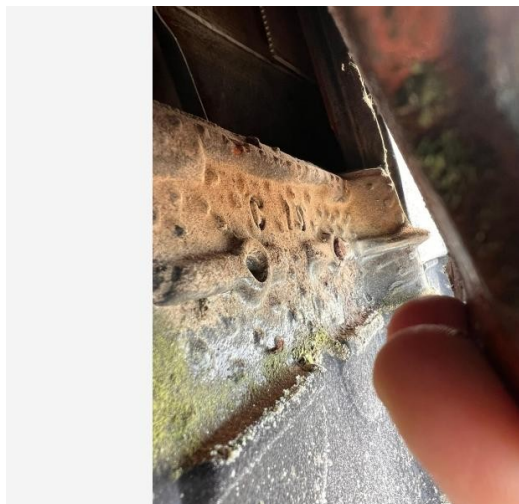
Overzichtsfoto

Detailfoto

Het asbestmateriaal valt onder de mijlpaal van 2040.

Zorgvuldig beheren

| Eindbeoordeling materiaalarisico | Laag materiaalarisico en/of verlaagde kans op vezelvrijgave |

| Gebondenheid | Categorie 1: hechtgebonden in oorsprong |
| Asbestsoort (vezeltype) | Crocidoliet aanwezig |
| Asbestconcentratie | Laag (< 50%) |
| Afschermingsgraad van het gehele materiaal | Geheel of deels vrij aan de binnenlucht, maar geen contact met binnenluchtstromen |
| Toestand van het materiaal | Onbeschadigd, niet verweerd |

| Beschrijving | Onderdak type Menuiserite |
| Asbestmateriaal | Plaat, paneel, tablet - Type Menuiserite |

- Zorg voor een veilig beheer. Vermijd het beschadigen van het asbestmateriaal. Controleer de toestand jaarlijks op wijzigingen.

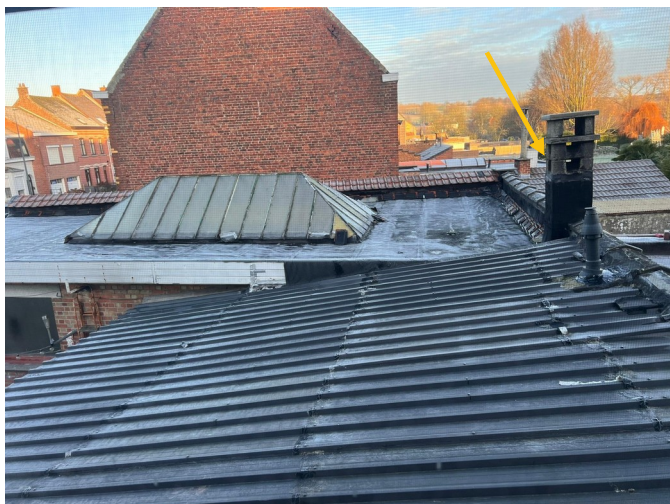
*Situeringsfoto*

**Reden:** Het te onderzoeken materiaal situeert zich hoger dan 3,50 m te rekenen vanaf een veilige ondergrond

**Uitleg van de asbestdeskundige:** De schouw bevat binnenin mogelijk een asbestcement rookgaskanaal. Laat dit onderzoeken bij eventuele werken.

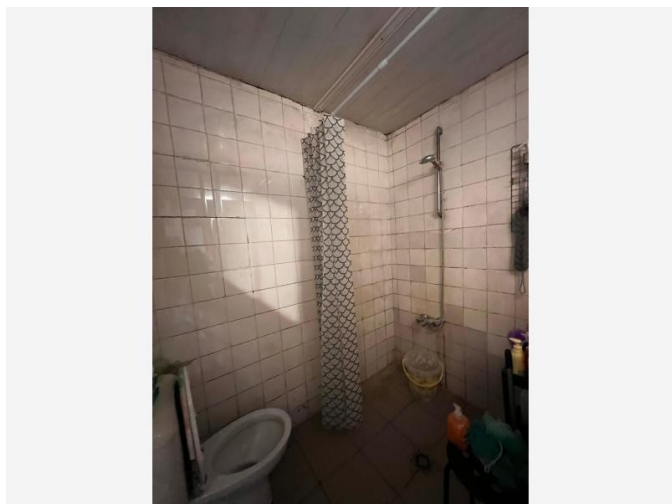
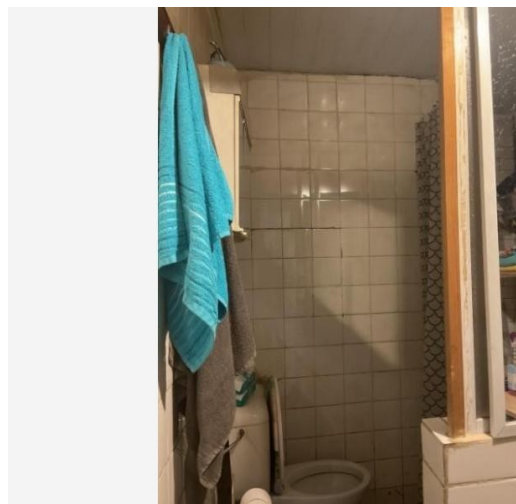
Situeringfoto

Detailfoto

Binnenwanden en/of plafonds afgewerkt met een intacte laag faiencetegels zonder zichtbare beschadigingen. Inspectie van de onderliggende lijmlaag is niet mogelijk zonder uitbreiding naar een destructief onderzoek.

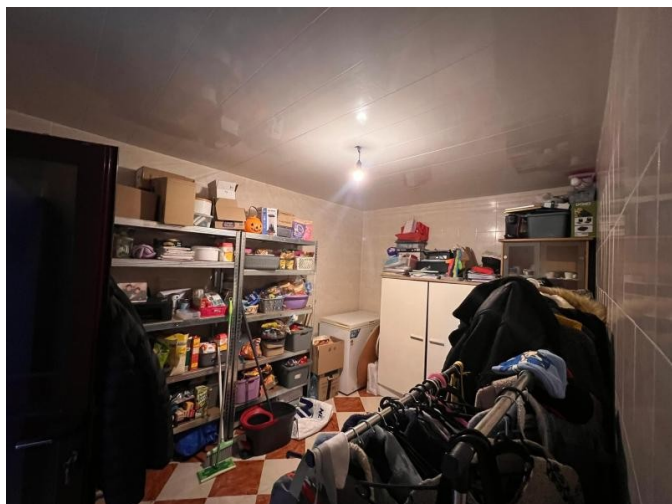
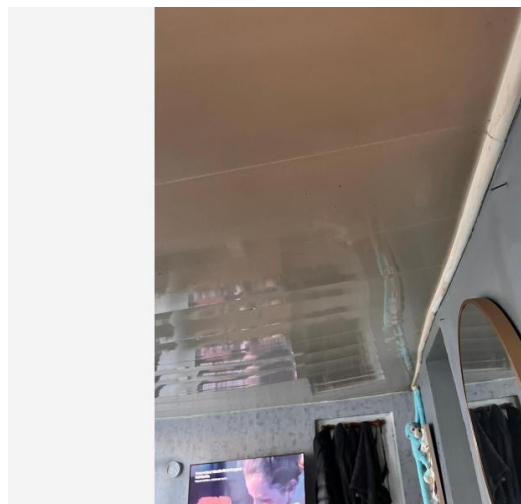
Situeringfoto

Detailfoto

De plafonds werden afgewerkt met niet-asbestverdachte voorzetpanelen die inspectie van de bedekte structuur (opbouw, pleisterwerk) verhinderen.

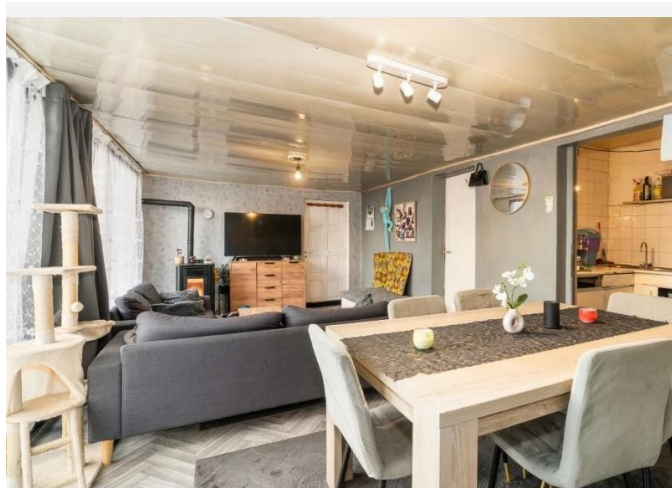
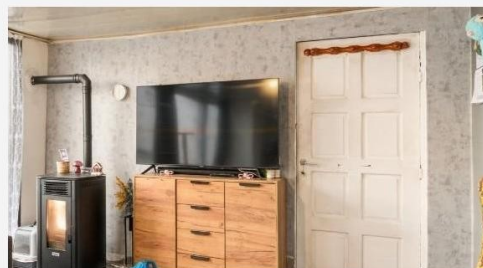
Situeringsfoto

Detailfoto

De muren werden afgewerkt met niet-asbestverdachte voorzetpanelen die inspectie van de bedekte structuur (opbouw, pleisterwerk) verhinderen.

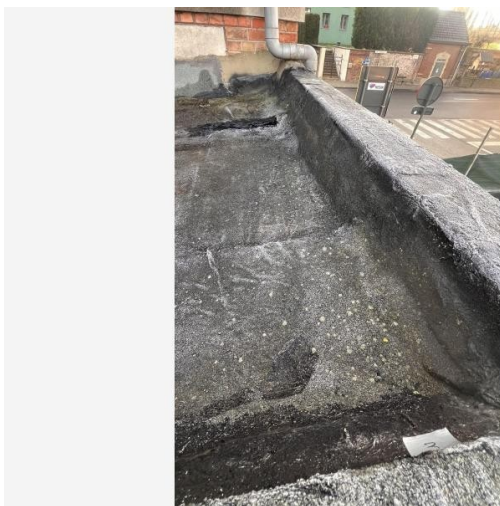
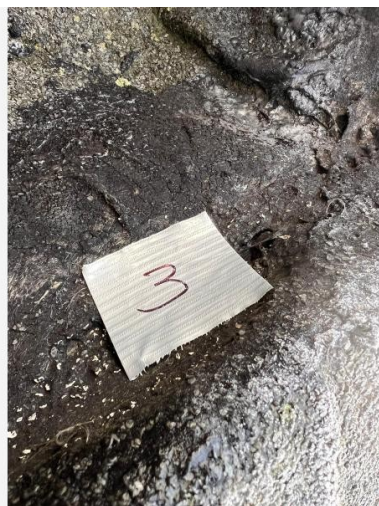
## Fiche 6: Roofing

Overzichtsfoto

Detailfoto

Geen asbest

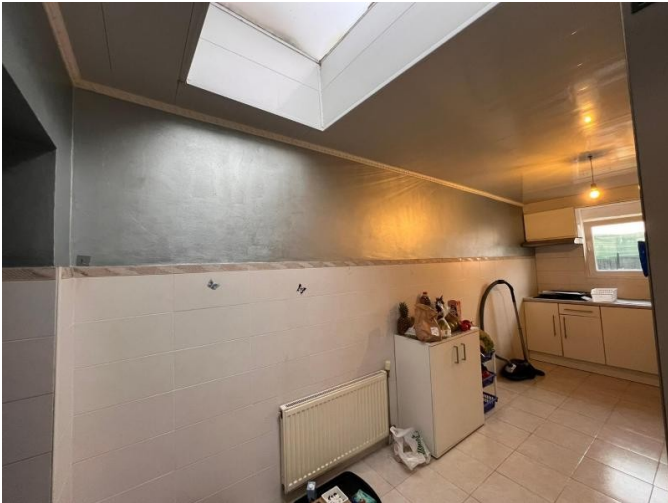
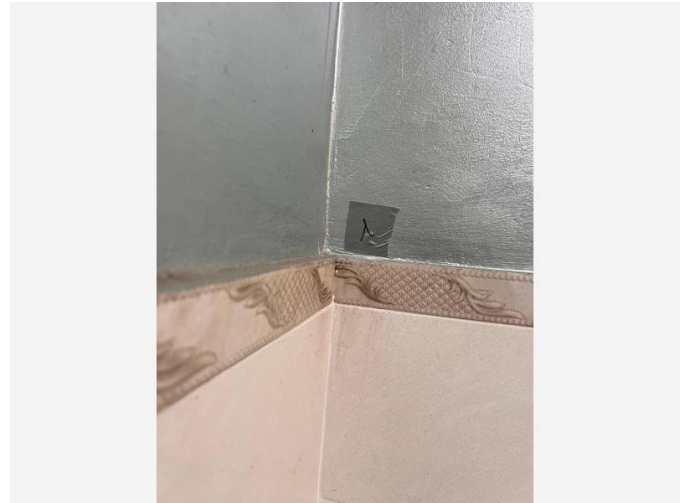
## Fiche 7: Pleisterwerk wanden

Overzichtsfoto

Detailfoto

Geen asbest

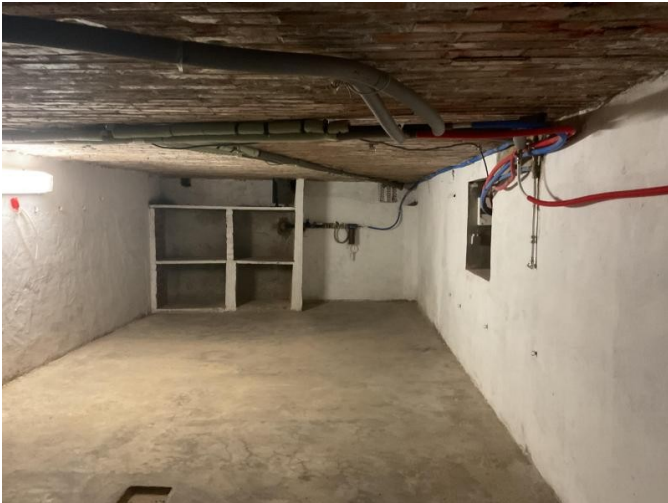
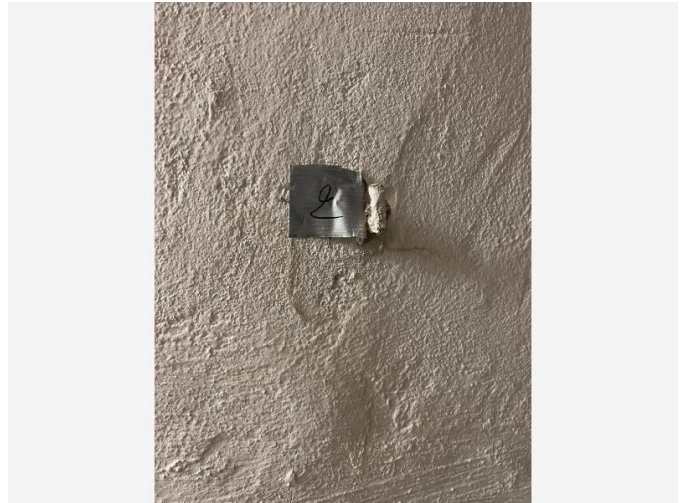
## Fiche 8: Cementen smeerlaag binnen

Overzichtsfoto

Detailfoto

Geen asbest

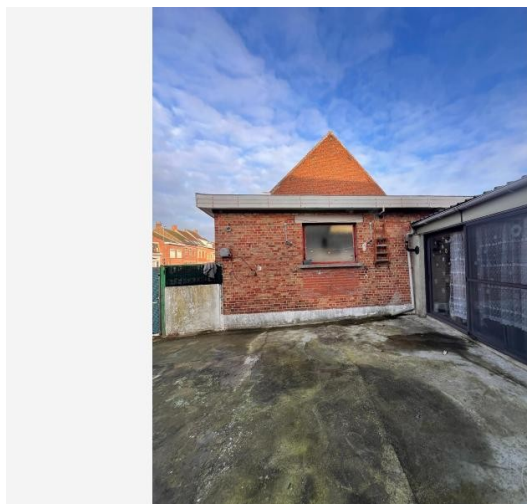
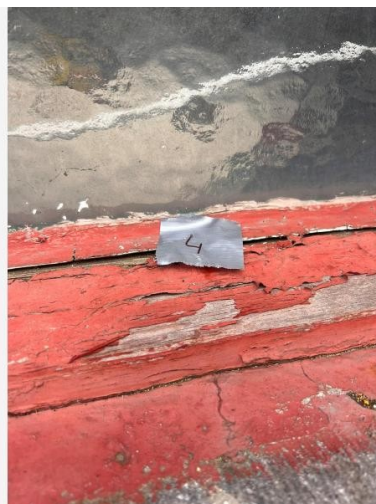
## Fiche 9: Mastiek

Overzichtsfoto

Detailfoto

Geen asbest
