# Asbestinventarisatetest

Rode Broeckstraat 197, 9600 Ronse

Attestnummer : 20260514-000245.000

Uitgegeven op : 14.05.2026

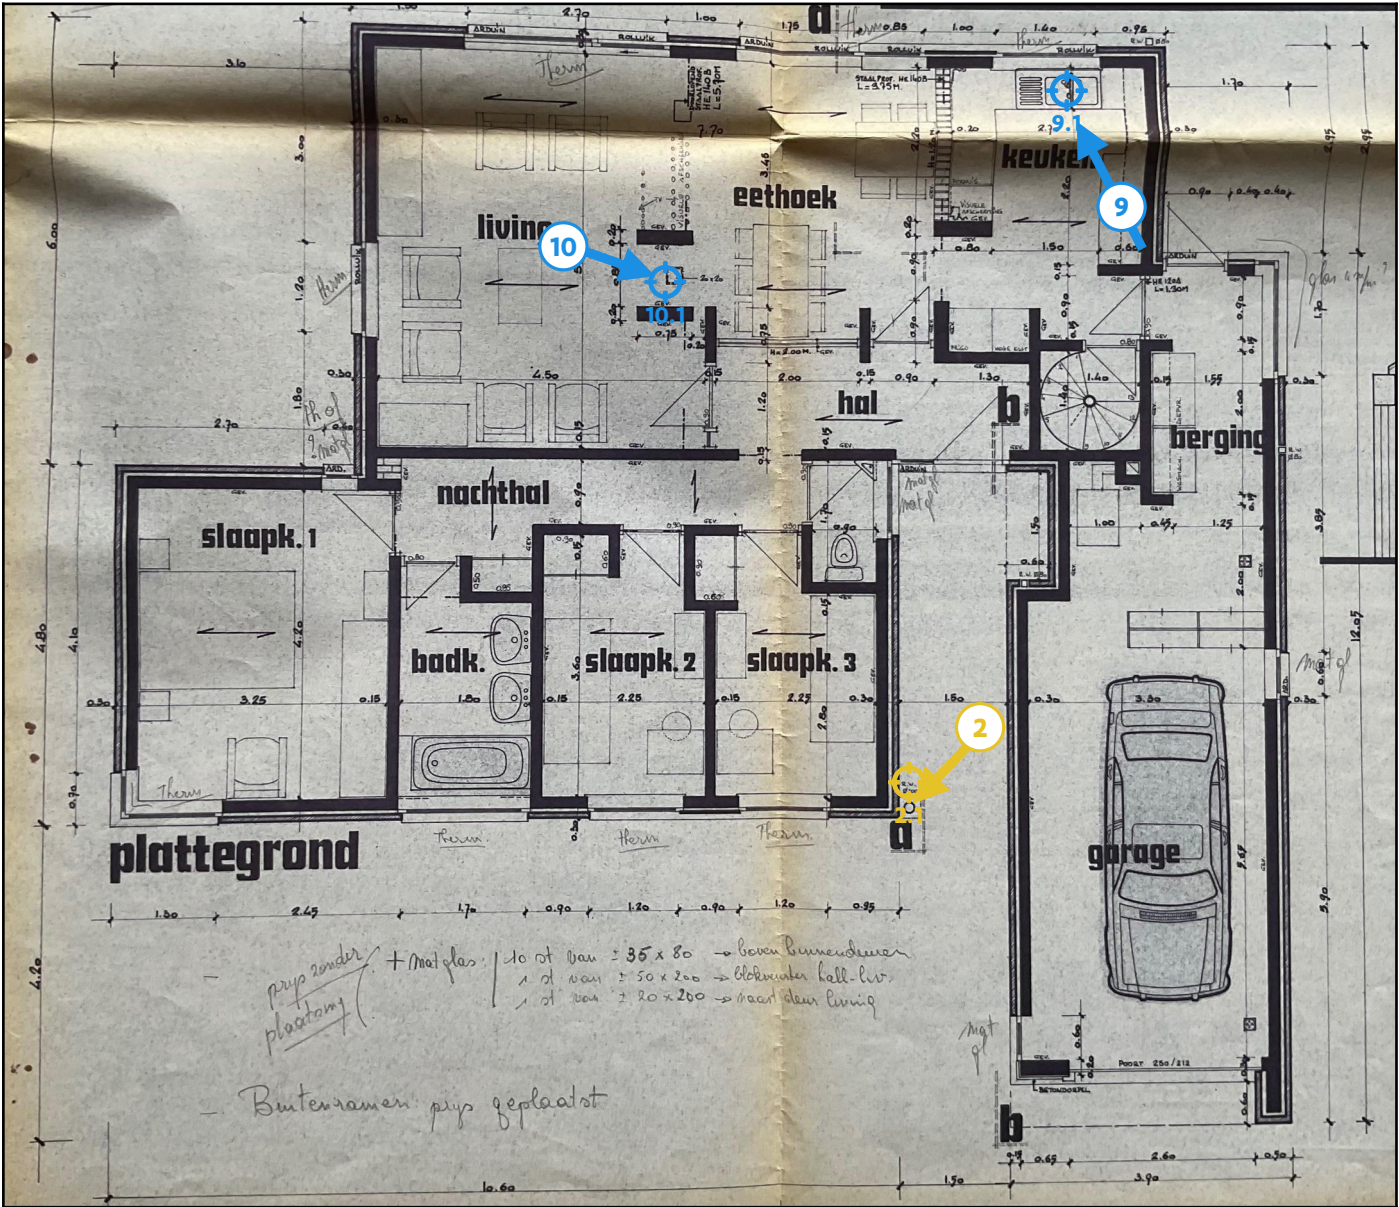
# Plan 1.2: Gelijkvloers

| Beschrijving | Type | Actie |
|---|---|---|
| 2. Cementbuis | Asbestmateriaal | Zorgvuldig beheren |
| 2.1 Code: 3 | Puntmonster | - |

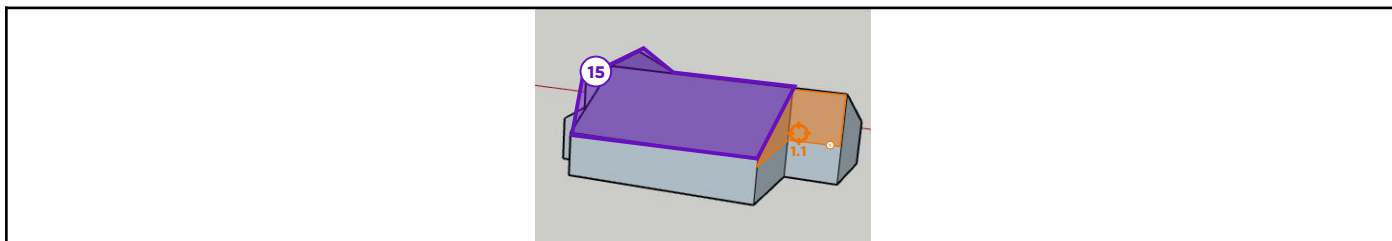
## Plan 1.6: 3D achtergevel

| Beschrijving | Type | Actie |
|---|---|---|
| 1. Gevel met leien | Asbestmateriaal | <a href="#">Verwijderen</a> |
| 1.1 Code: 6 | Puntmonster | - |

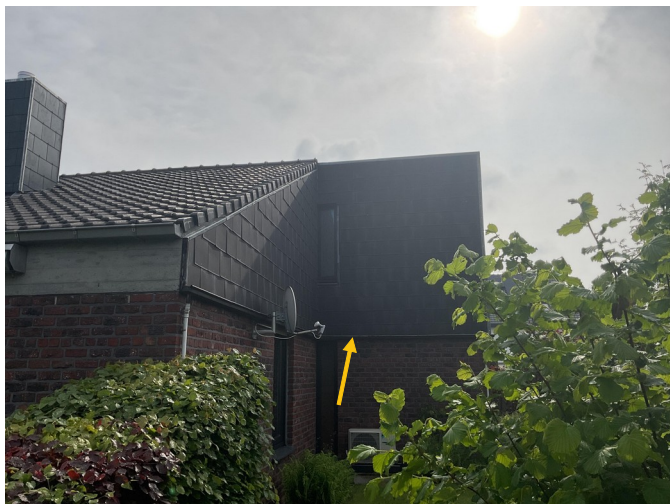
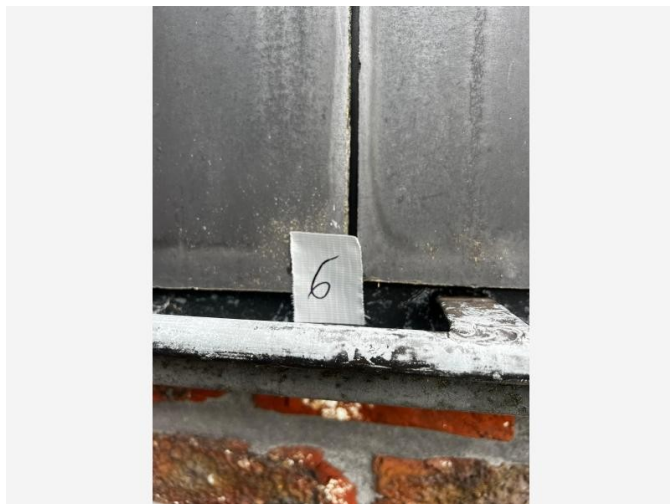
Het asbestmateriaal valt onder de mijlpaal van 2034.

| Eindbeoordeling materiaalarisico | Laag materiaalarisico en/of verlaagde kans op vezelvrijgave |

| Gebondenheid | Categorie 1: hechtgebonden in oorsprong |
| Asbestsoort (vezeltype) | Alleen chrysotiel aanwezig |
| Asbestconcentratie | Laag (< 50%) |
| Afschermingsgraad van het gehele materiaal | Geheel of deels vrij aan de buitenlucht, maar geen contact met binnenlucht |
| Toestand van het materiaal | Licht beschadigd, licht verweerd. Intacte calciumsilicaatplaat of materiaal met categorie 3-gebondenheid |

| # | Type | Referentie | Resultaat |
|---|---|---|---|
| 1.1 | Puntmonster | 6 | Chrysotiel |

| Beschrijving | Gevel met leien |
| Asbestmateriaal | Dak- en gevelbekleding - Lei, shingle |
| Hoeveelheid (oppervlakte - aantal) | • 25,00 m <sup>2</sup> - 1 stuk |

Verwijderen

- Verwijder dit asbestmateriaal zo snel mogelijk. Volg de toestand goed op.
- Hemelwater dat afspoelt van asbestcement daken of gevels kan asbestdeeltjes bevatten. Gebruik het enkel voor gesloten circuits (bv. spoelen toiletten). Reinig na het vervangen van het dak of de gevel de dakgoten en regenwaterput of -ton om asbesthoudend sediment of slib te verwijderen

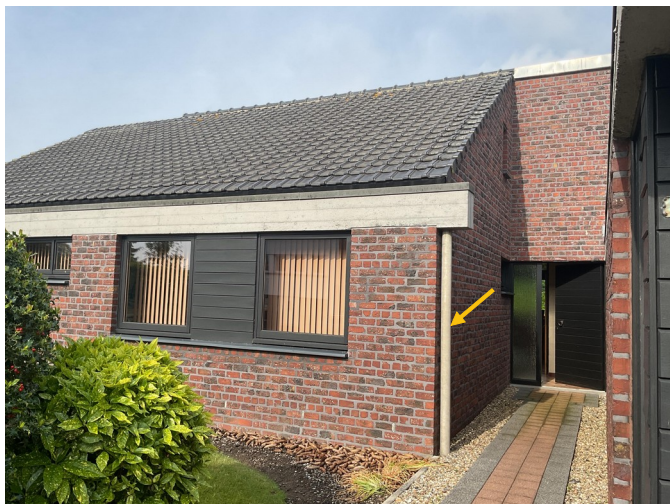
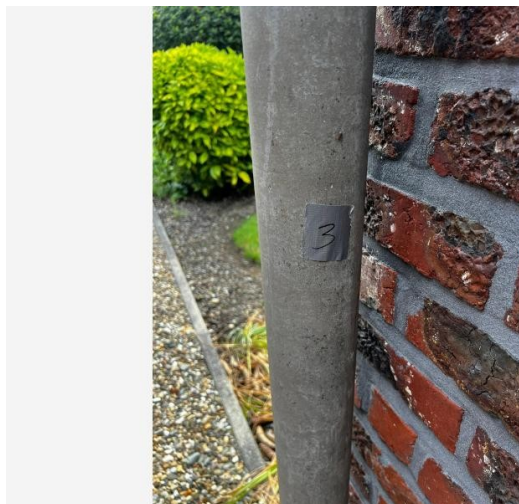
Het asbestmateriaal valt onder de mijlpaal van 2040.

| Eindbeoordeling materiaalarisico | Laag materiaalarisico en/of verlaagde kans op vezelvrijgave |

| Gebondenheid | Categorie 1: hechtgebonden in oorsprong |
| Asbestsoort (vezeltype) | Alleen chrysotiel aanwezig |
| Afschermingsgraad van het gehele materiaal | Geheel of deels vrij aan de binnenlucht, maar geen contact met binnenluchtstromen |
| Toestand van het materiaal | Licht beschadigd, licht verweerd. Intacte calciumsilicaatplaat of materiaal met categorie 3-gebondenheid |

| # | Type | Referentie | Resultaat |
|---|---|---|---|
| 2.1 | Puntmonster | 3 | Chrysotiel |

| Beschrijving | Cementbuis |
| Asbestmateriaal | Buis, koker, leiding, pijp, doorvoer |
| Hoeveelheid (lengte - omtrek - dikte - aantal) | <ul style="list-style-type: none"><li>• 3,00 m - 80,00 cm - 2,00 cm - 1 stuk</li></ul> |

Zorgvuldig beheren

- Zorg voor een veilig beheer. Vermijd het beschadigen van het asbestmateriaal. Controleer de toestand jaarlijks op wijzigingen.

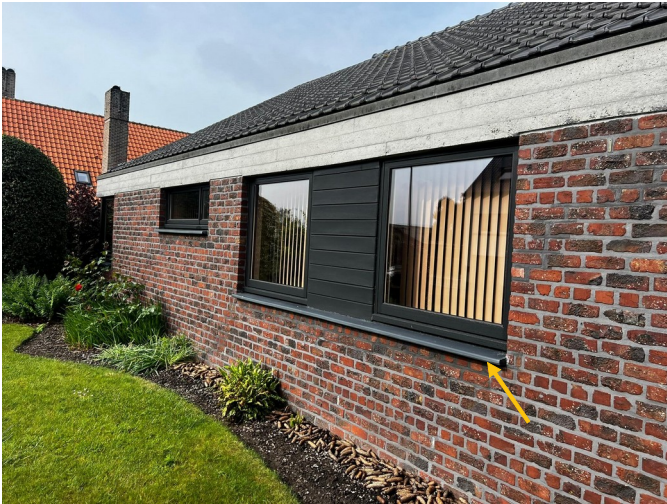
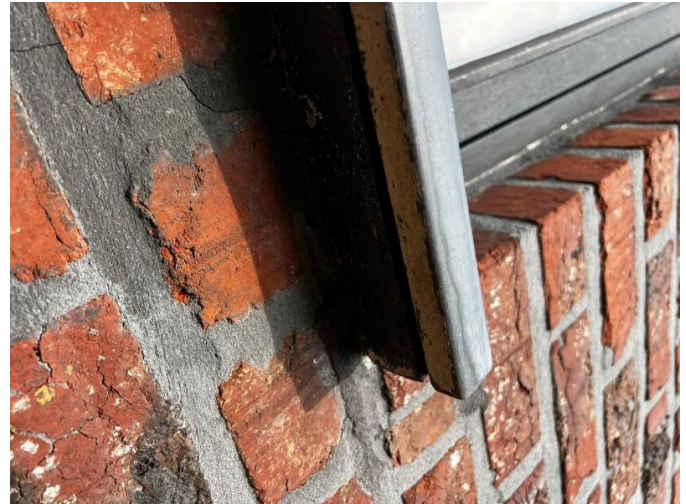
Het asbestmateriaal valt onder de mijlpaal van 2040.

| Eindbeoordeling materiaalrisico | Laag materiaalrisico en/of verlaagde kans op vezelvrijgave |

| Identificatiemethode | <p>De asbestdeskundige beoordeelt het materiaal als asbestverdacht en dus asbesthoudend, en dit zonder monstername.</p> <p>Motivatie: De monstername brengt andere schade aan dan schade die inherent is aan de monstername.</p> |

Zorgvuldig beheren

- Zorg voor een veilig beheer. Vermijd het beschadigen van het asbestmateriaal. Controleer de toestand jaarlijks op wijzigingen.
