# Asbestinventarisatetest

Lessensestraat 60, 9500 Geraardsbergen

Attestnummer : 20230721-000112.000

**Niet-asbestveilig**

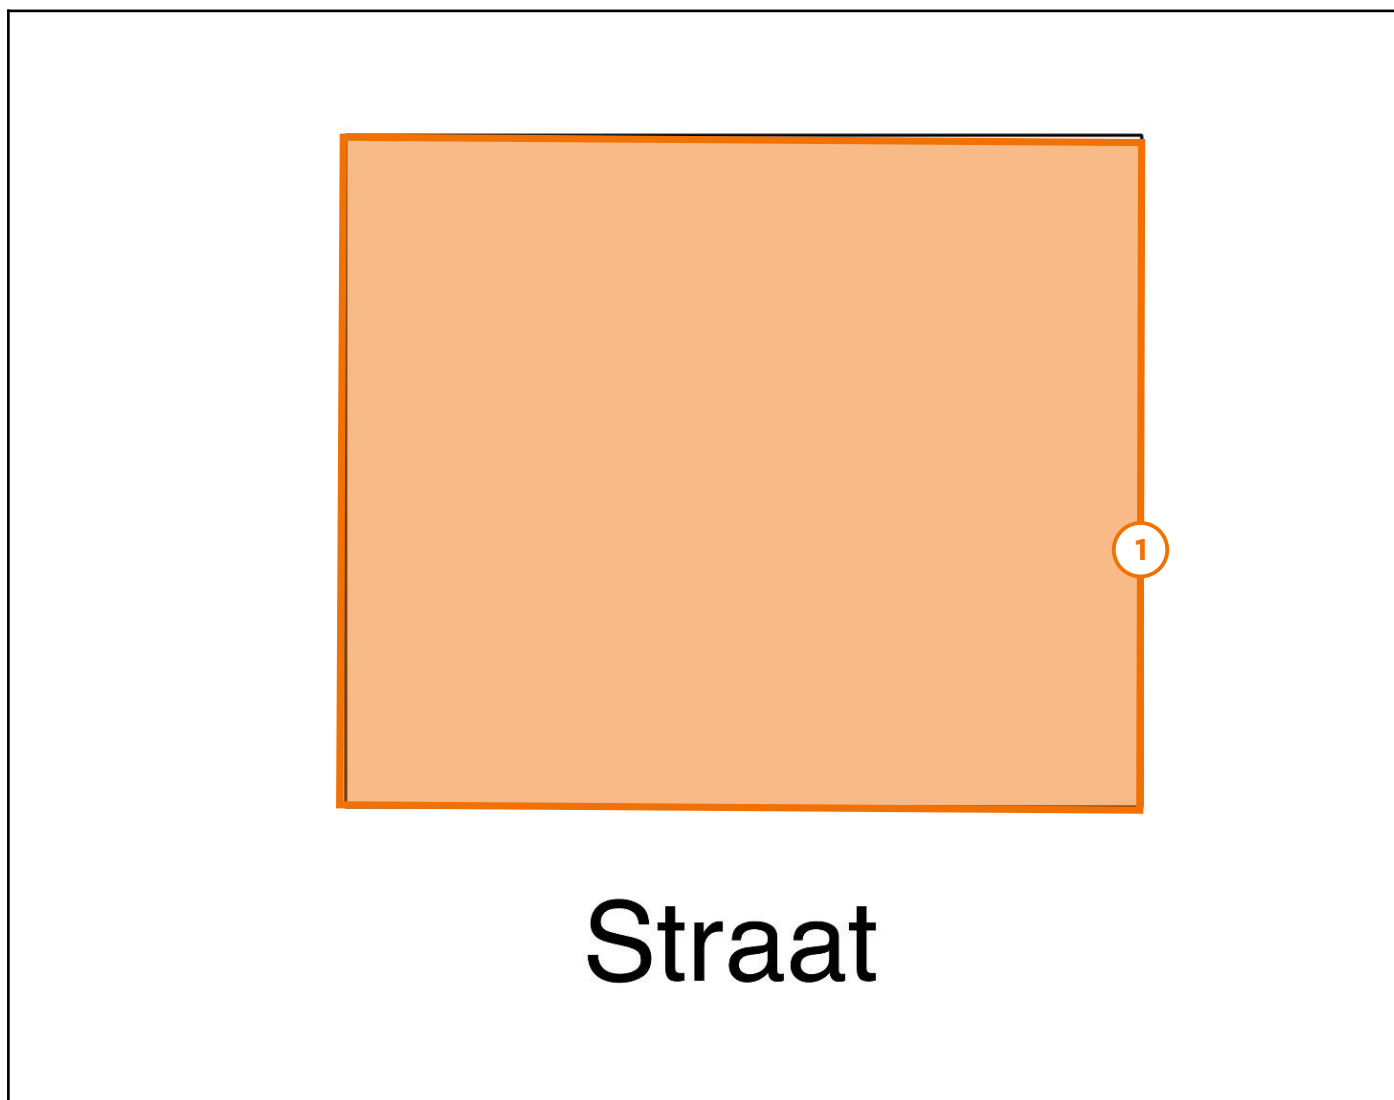
## Plan 1.2: zolder

| Beschrijving | Type | Actie |
|---|---|---|
| 1. Menuiserie onderdak | Asbestmateriaal | Maatregelen nemen |

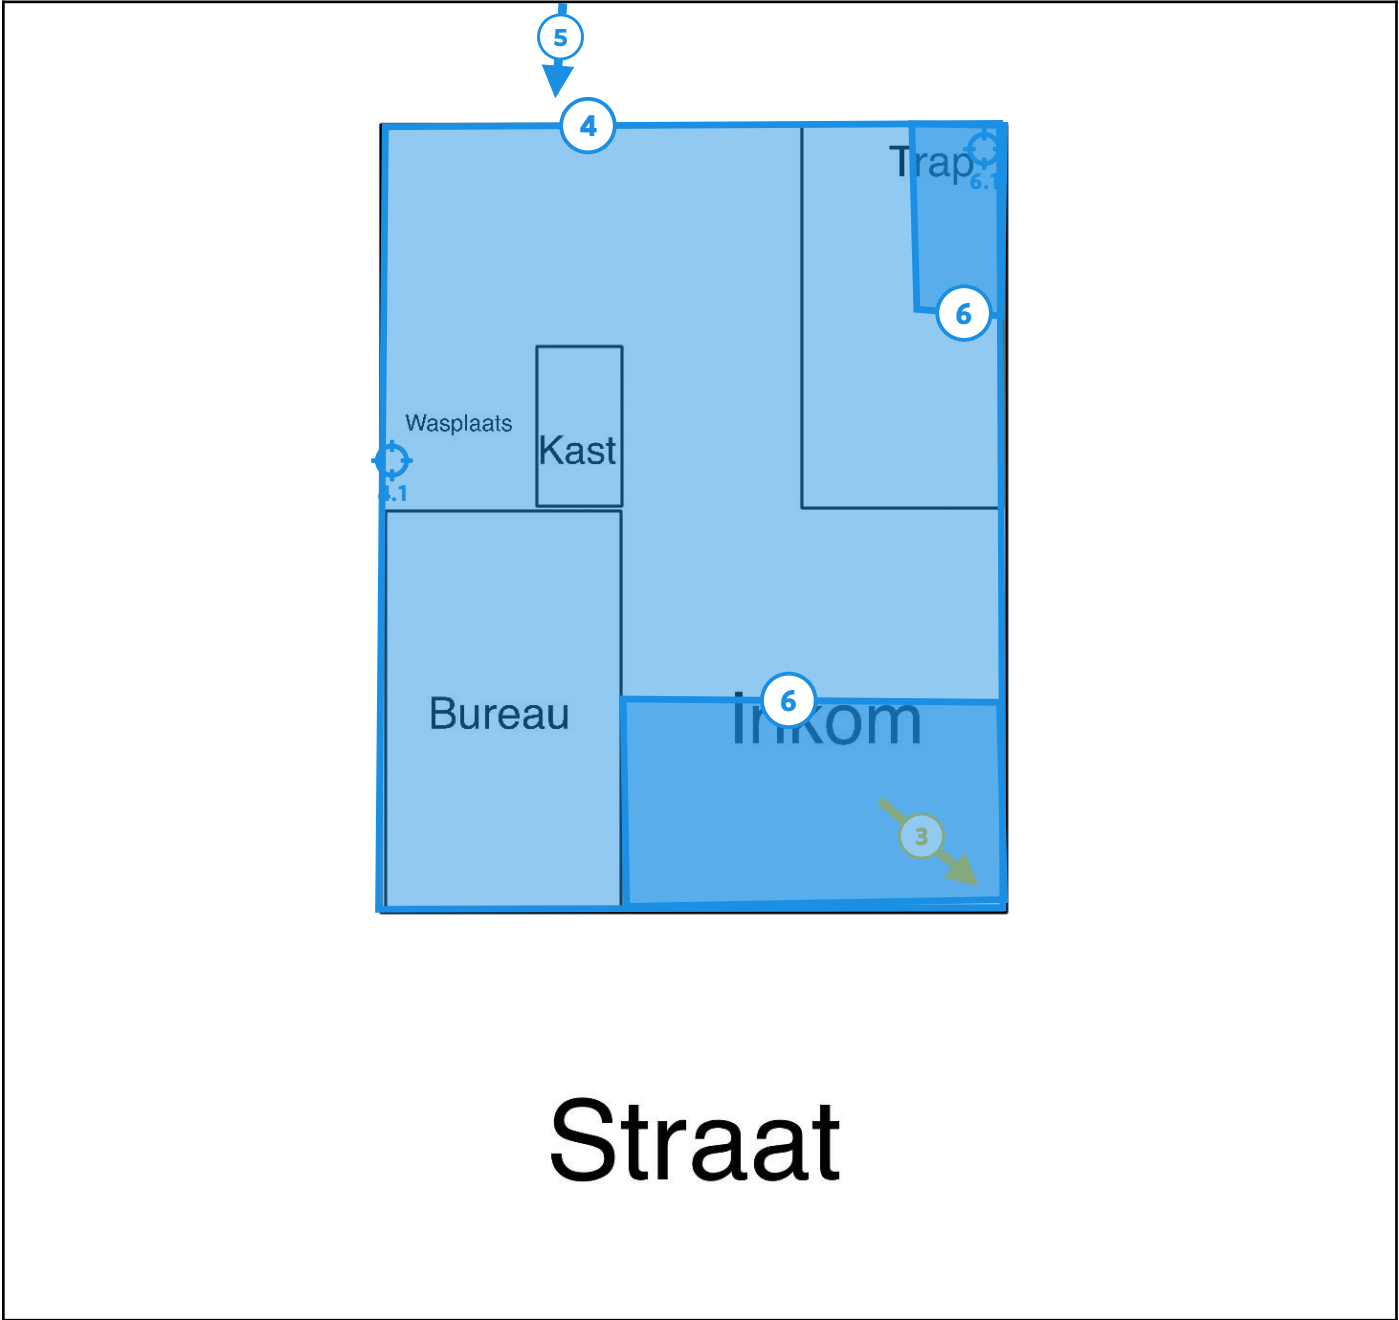
# Plan 1.4: Gelijksvloer

| Beschrijving | Type | Actie |
|---|---|---|
| 3. Bakeliet teller | Asbestmateriaal | Zorgvuldig beheren |

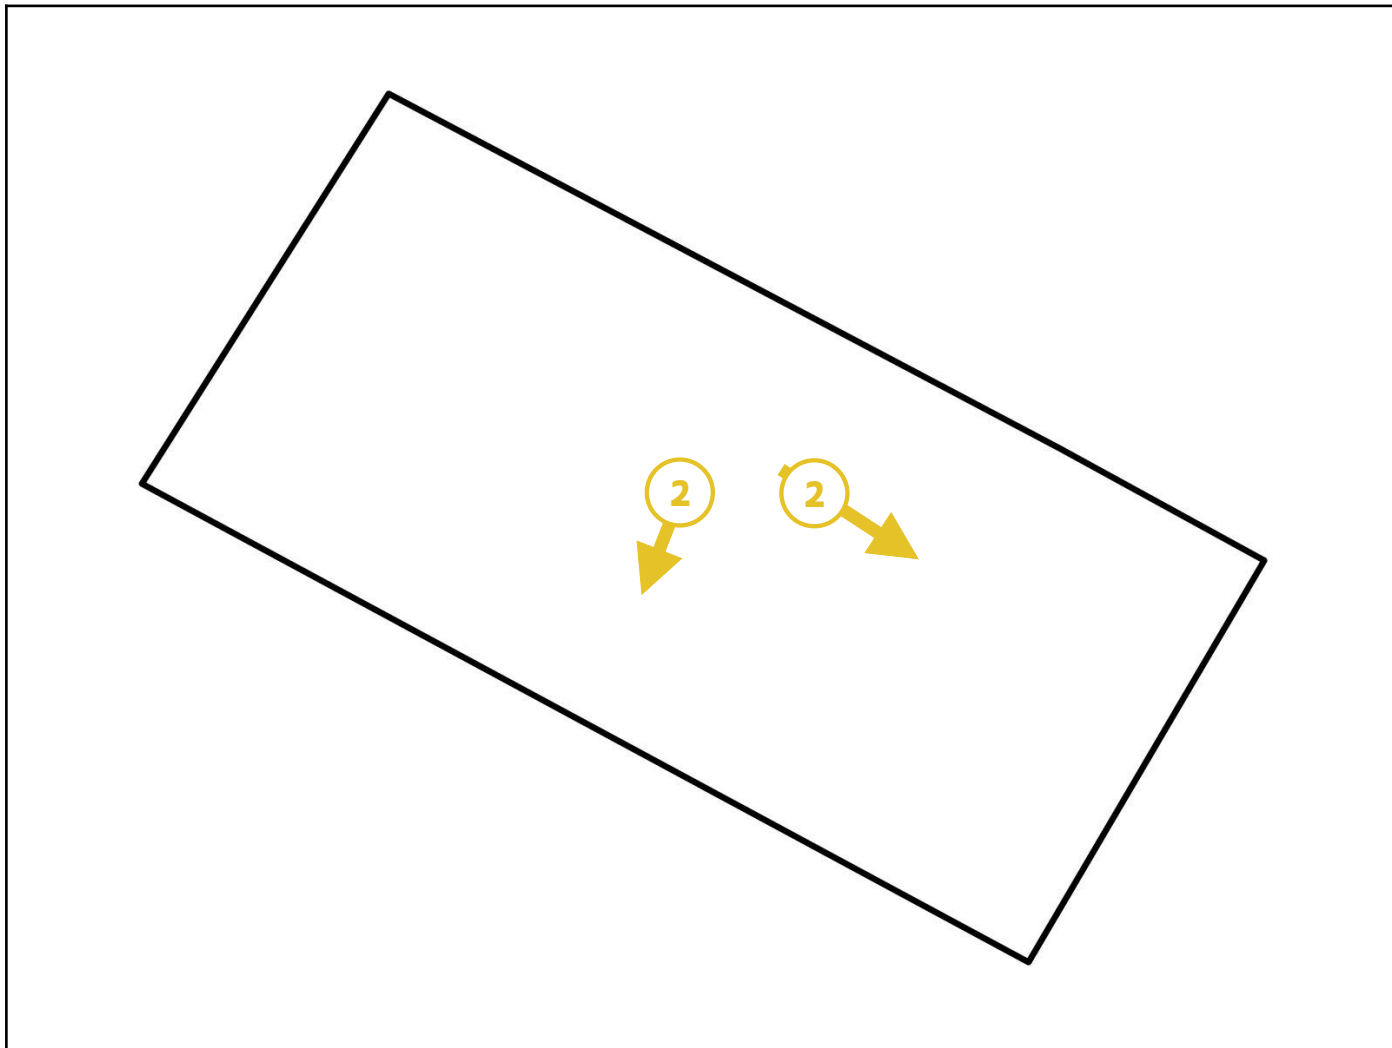
## Plan 1.5: kelder

| Beschrijving | Type | Actie |
|---|---|---|
| 2. Bakeliet schakelaar | Asbestmateriaal | Zorgvuldig beheren |

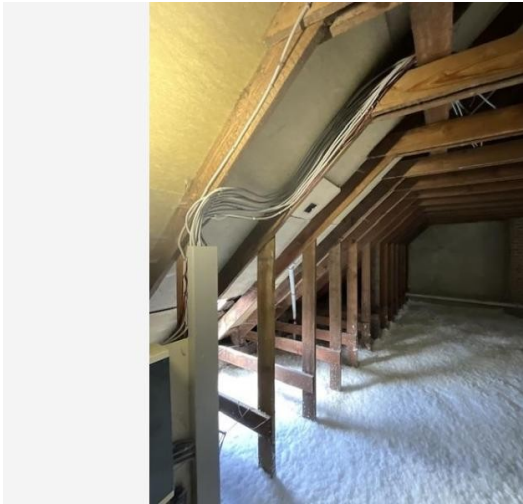
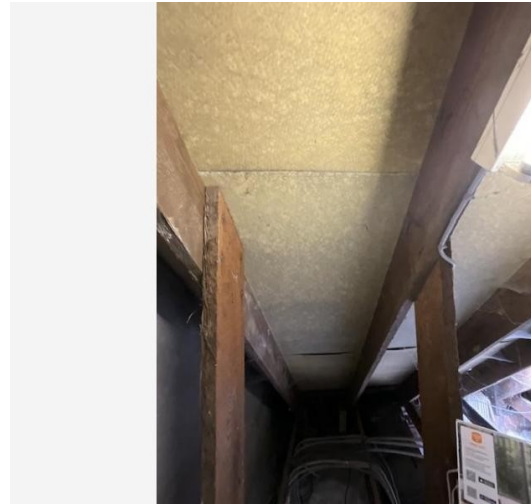
| Eindbeoordeling materiaalarisico | Verhoogd materiaalarisico en/of verhoogde kans op vezelvrijgave |

| Asbestsoort (vezeltype) | Crocidoliet aanwezig |
| Afschermingsgraad van het gehele materiaal | Geheel of deels (ook) vrij aan de binnenlucht |
| Toestand van het materiaal | Licht beschadigd, licht verweerd. Intact materiaal type Pical – asbestboard of categorie III 'gebondenheid' |

| Beschrijving | Menuiserite onderdak |
| Asbestmateriaal | Plaat, paneel, tablet - Type Menuiserite |
| Eenvoudig bereikbaar | <p>Nee</p> <ul style="list-style-type: none"><li>Het asbestmateriaal is bedekt (uitgezonderd laag verf, coating, behang, kunststof, textiel) en het wegnemen van het bedekkende materiaal kan niet zonder het bedekkende materiaal te beschadigen.</li></ul> |

- Zorg voor een veilig beheer en verwijder dit asbestmateriaal wanneer het bij werken eenvoudig bereikbaar wordt. Controleer de toestand jaarlijks op wijzigingen.

- Eenvoudige handelingen: mag via doe-het-zelf of door werknemer(s) met opleidingsattest eenvoudige handelingen  
Indien de platen in zijn geheel worden verwijderd kan dit via eenvoudige handelingen.

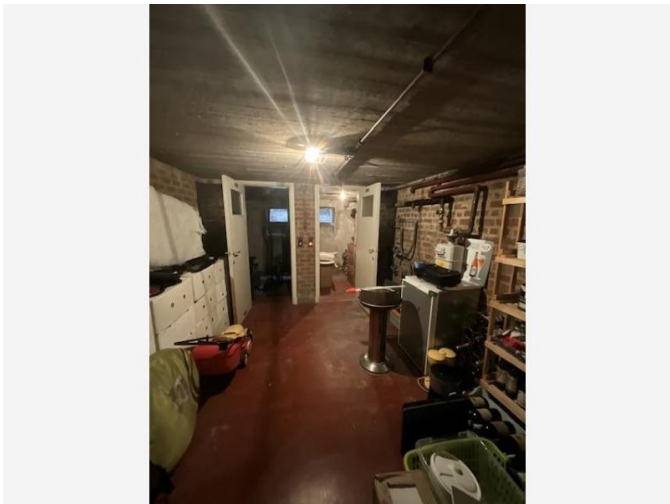
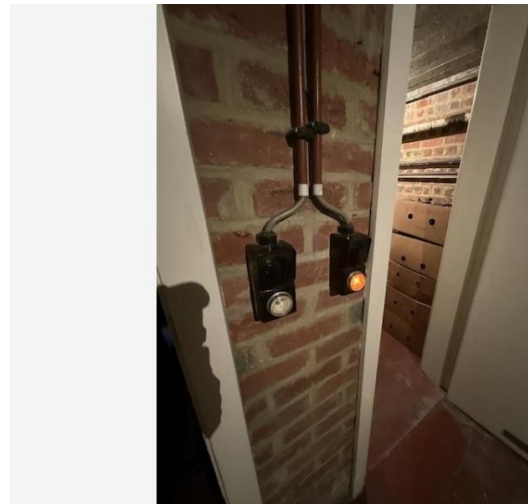
| Eindbeoordeling materiaalisico | Laag materiaalisico en/of verlaagde kans op vezelvrijgave |

| Asbestsoort (vezeltype) | Crocidoliet aanwezig |
| Toestand van het materiaal | Onbeschadigd, niet verweerd |

| Beschrijving | Bakeliet schakelaar |

- Zorg voor een veilig beheer. Vermijd het beschadigen van het asbestmateriaal. Controleer de toestand jaarlijks op wijzigingen.

- Eenvoudige handelingen: mag via doe-het-zelf of door werknemer(s) met opleidingsattest eenvoudige handelingen  
De toepassing kan eenvoudig worden losgeschroefd en vervangen zonder breken.

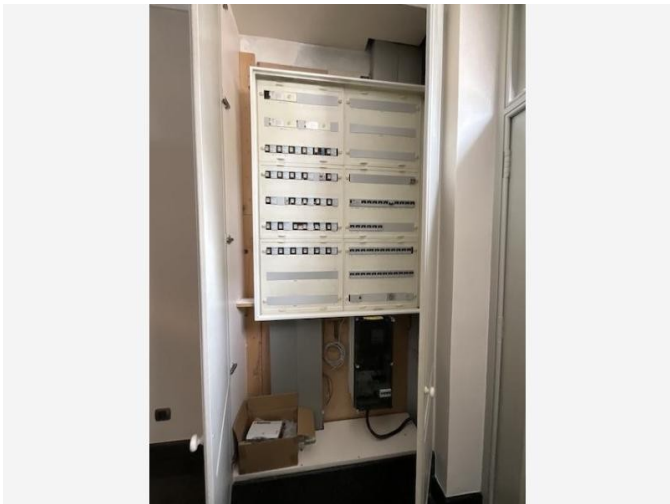
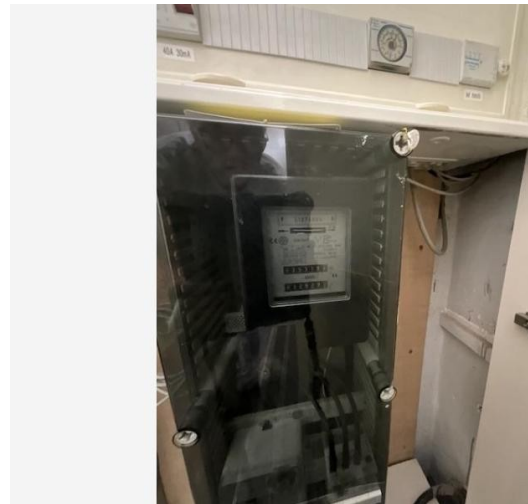
| Eindbeoordeling materiaalrisico | Zeer laag materiaalrisico en/of zeer lage kans op vezelvrijgave |

| Asbestsoort (vezeltype) | Crocidoliet aanwezig |
| Toestand van het materiaal | Onbeschadigd, niet verweerd |

| Beschrijving | Bakeliet teller |

- Zorg voor een veilig beheer. Vermijd het beschadigen van het asbestmateriaal. Controleer de toestand jaarlijks op wijzigingen.

- Eenvoudige handelingen: mag via doe-het-zelf of door werknemer(s) met opleidingsattest eenvoudige handelingen  
De toepassing kan eenvoudig worden losgeschroefd en vervangen zonder breken. Laten vervangen door de bevoegde instanties.

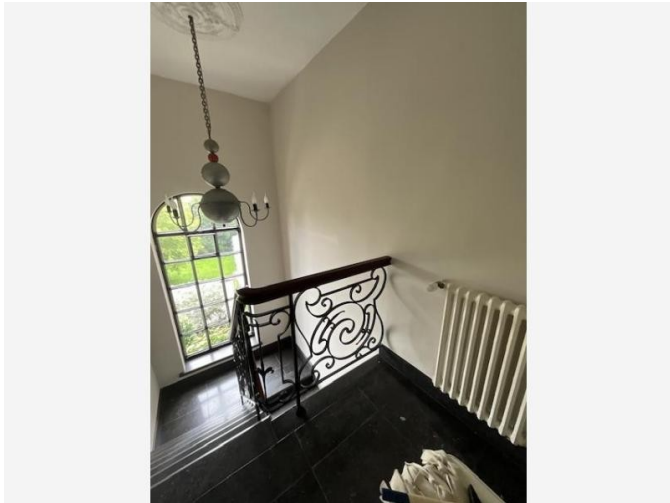
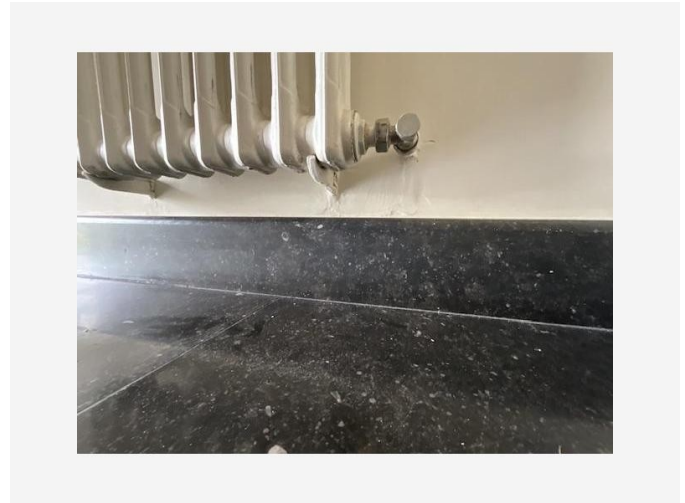
## Fiche 4: Pleisterwerk wanden

### Conclusie

Geen asbest

| # | Type | Referentie | Resultaat |
|---|---|---|---|
| 4.1 | Mengmonster | Mm01 | Geen asbest |

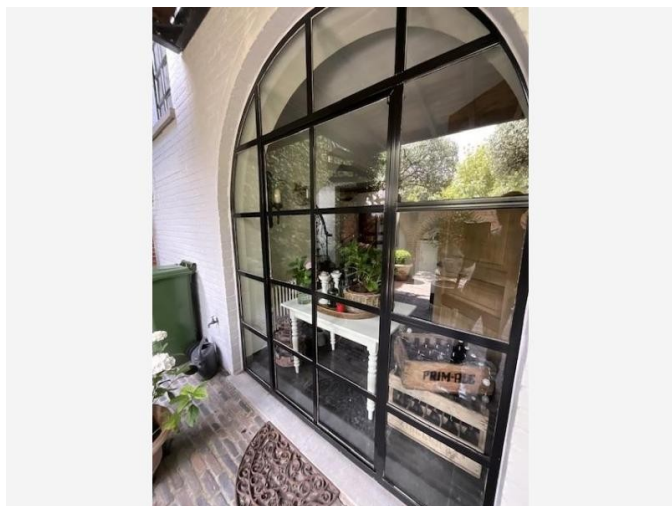
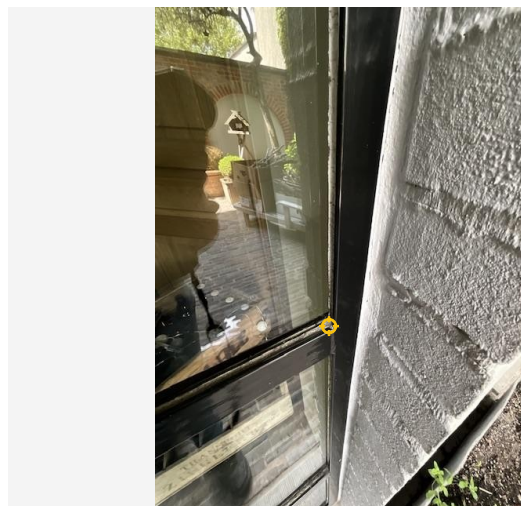
Geen asbest

| # | Type | Referentie | Resultaat |
|---|---|---|---|
| 5.1 | Puntmonster | Mm03 | Geen asbest |

| Beschrijving | Mastiek ramen |

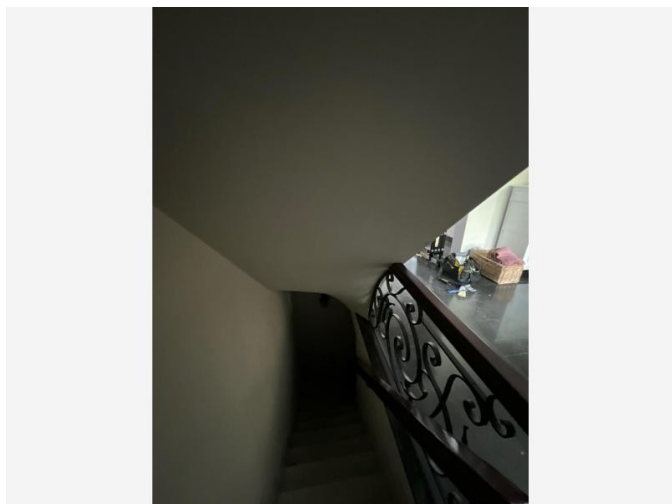
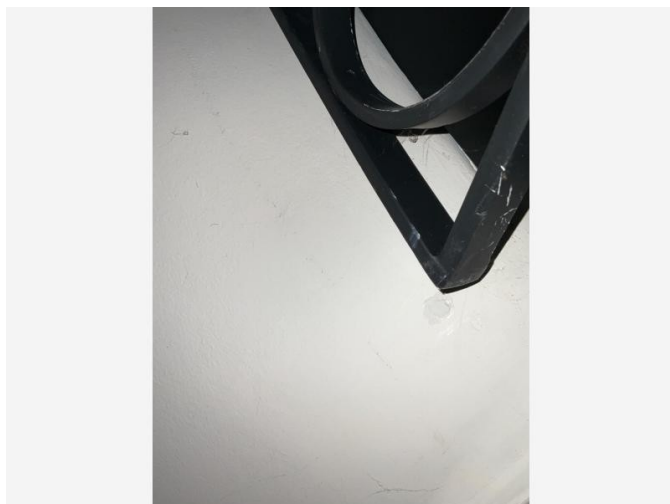
## Fiche 6: Pleisterwerk plafond

Geen asbest

| # | Type | Referentie | Resultaat |
|---|---|---|---|
| 6.1 | Mengmonster | Mm02 | Geen asbest |
