# Asbestinventarisatetest

Jan van Nassastraat 63, 9600 Ronse

Attestnummer : 20240417-000385.000

Uitgegeven op : 17.04.2024

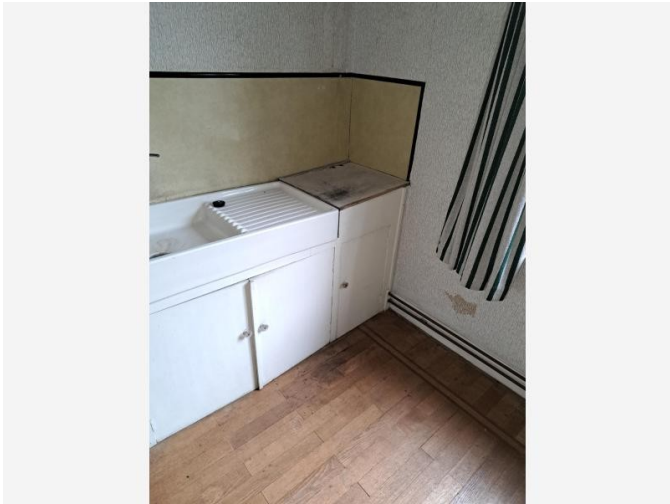
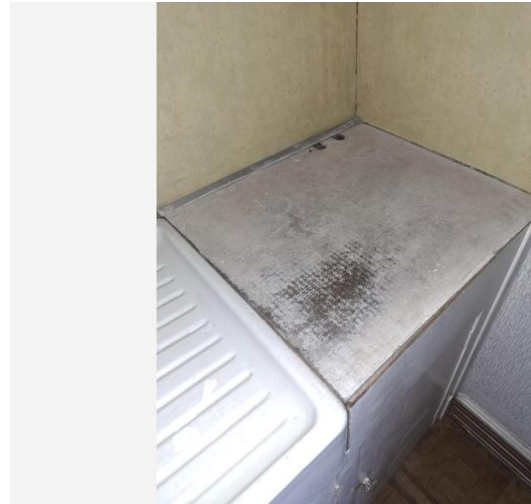
| Eindbeoordeling materiaalarisico | Verhoogd materiaalarisico en/of verhoogde kans op vezelvrijgave |

| Asbestsoort (vezeltype) | Crocidoliet aanwezig |
| Toestand van het materiaal | Licht beschadigd, licht verweerd. Intact materiaal type Pical – asbestboard of categorie III 'gebondenheid' |

| Beschrijving | harde plaat |
| Primaire drager | Infrastructuur hemelwater (opvang en afvoer) |

Verwijderen

- Zorg voor een veilig beheer. Vermijd het beschadigen van het asbestmateriaal. Controleer de toestand jaarlijks op wijzigingen.

- Eenvoudige handelingen: mag via doe-het-zelf of door werknemer(s) met opleidingsattest eenvoudige handelingen  
De plaat kan met eenvoudige handelingen verwijderd worden door een doe-het-zelver. Bij het verwijderen moet steeds rekening worden gehouden met alle milieu- en veiligheidsvoorschriften.

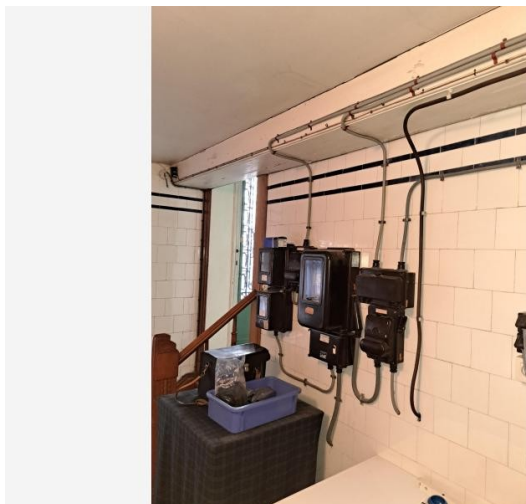
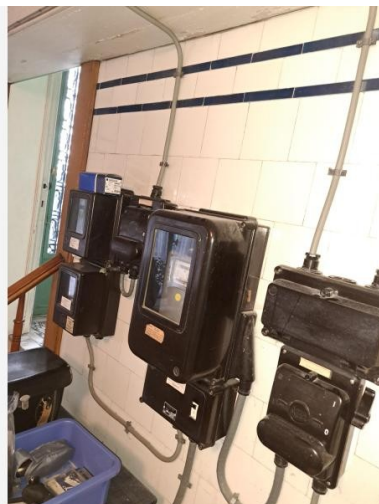
| Eindbeoordeling materiaalrisico | Zeer laag materiaalrisico en/of zeer lage kans op vezelvrijgave |

| Asbestsoort (vezeltype) | Crocidoliet aanwezig |
| Toestand van het materiaal | Onbeschadigd, niet verweerd |

| Beschrijving | bakelieten toepassing |
| Primaire drager | Communicatie en elektrische infrastructuur en uitrusting |

Zorgvuldig beheren

- Zorg voor een veilig beheer. Vermijd het beschadigen van het asbestmateriaal. Controleer de toestand jaarlijks op wijzigingen.

- Eenvoudige handelingen: mag via doe-het-zelf of door werknemer(s) met opleidingsattest eenvoudige handelingen  
De bakelieten toepassing moet verwijderd worden door een professional die een elektrische opleiding heeft gevolgd. Bij het verwijderen moet steeds rekening worden gehouden met alle milieu- en veiligheidsvoorschriften.

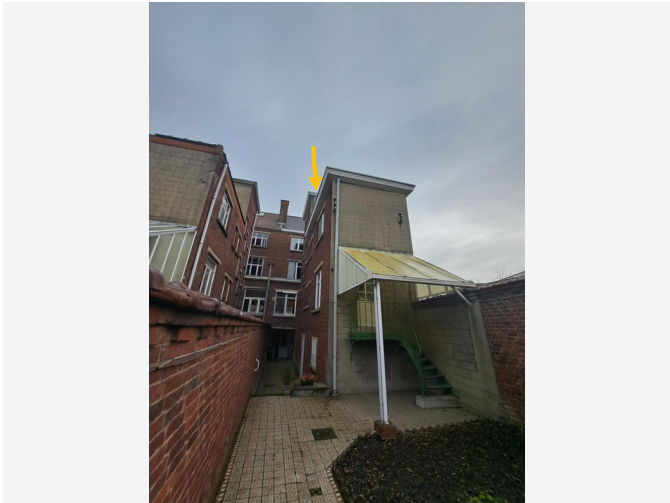
Situeringsfoto

**Reden:** Het te onderzoeken materiaal situeert zich hoger dan 3,50 m te rekenen vanaf een veilige ondergrond

**Uitleg van de asbestdeskundige:** Het dak bevindt zich hoger dan 3,5m gerekend vanaf een veilige ondergrond. Bijgevolg valt dit niet te inspecteren op een veilige manier.

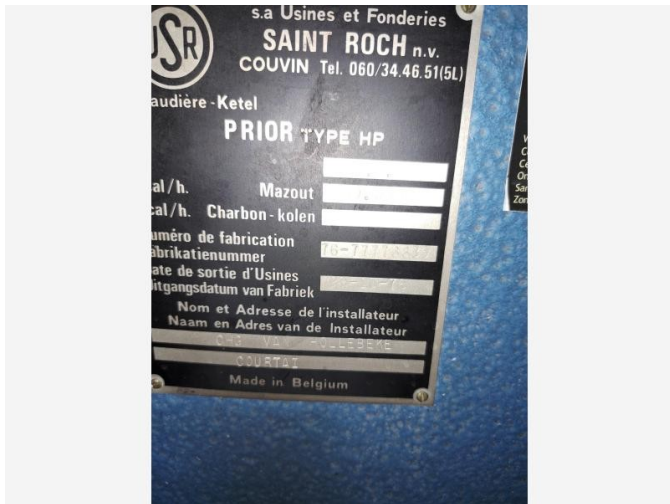
Het stooktoestel dateert van 1976. Dit bevat mogelijk asbesthoudende materialen. Wij kunnen hierover geen uitsluitsel geven, daar wij geen destructief onderzoek mogen uitvoeren.

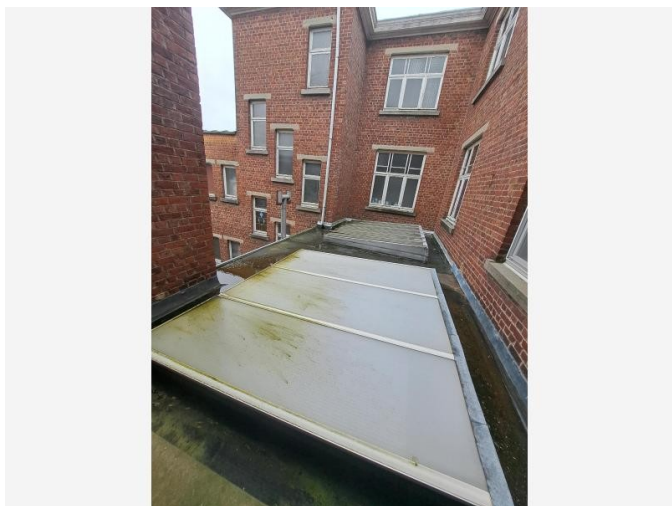
Het plat dak werd vernieuwd in 2006. Dit kan worden gestaafd aan de hand van een offerte en factuur dewelke deel uitmaakt van de bijlage.

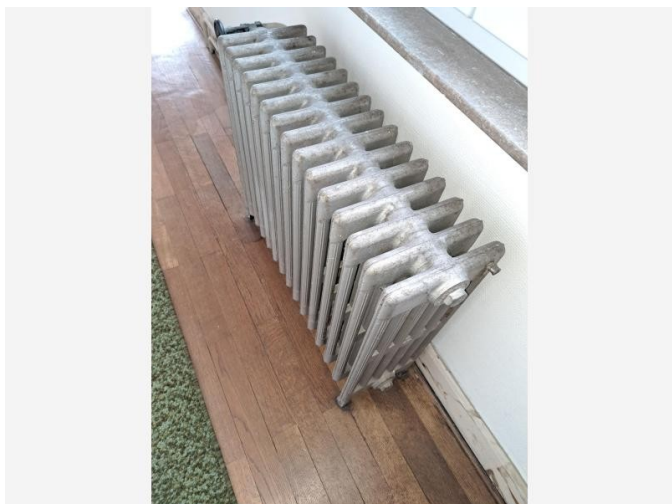
De dichtingen van de gietijzeren radiatoren zijn mogelijk asbesthoudend. Wij kunnen hier echter geen uitsluitel over geven daar wij geen destructief onderzoek mogen uitvoeren.

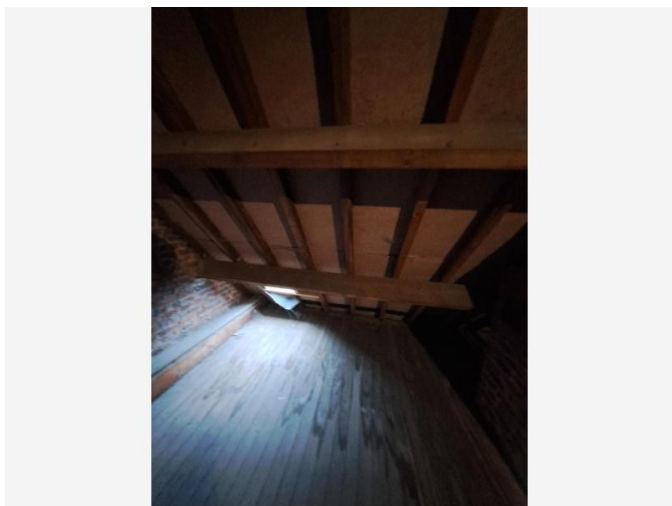
Het onderdak werd geplaatst in 2006. Dit kan worden gestaafd aan de hand van een offerte en een factuur dewelke deel uitmaakt van de bijlagen.

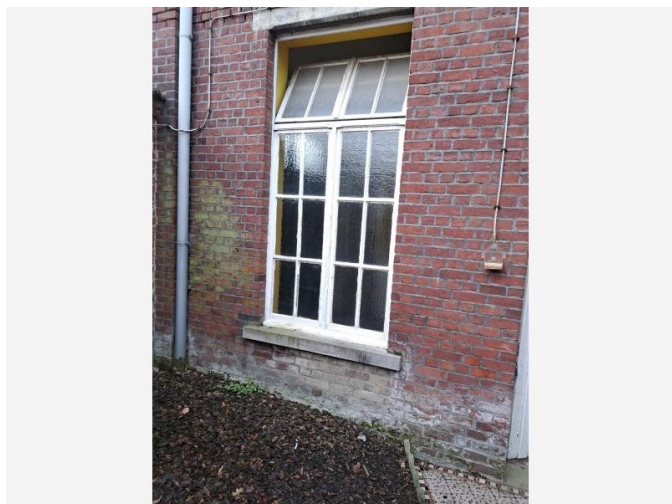
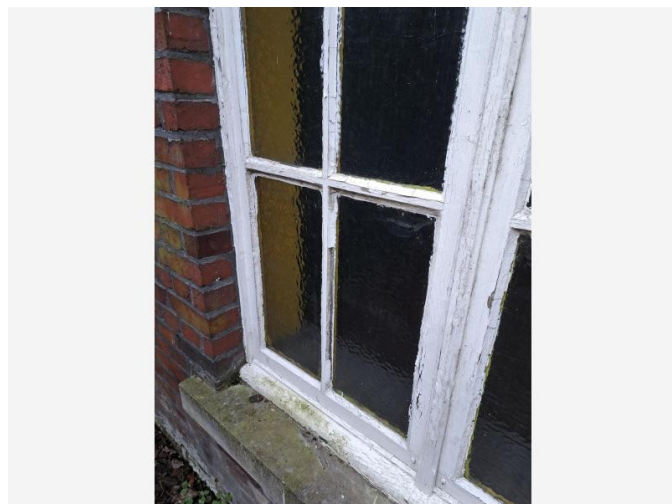
Geen asbest

| # | Type | Referentie | Resultaat |
|---|---|---|---|
| 8.1 | Puntmonster | ID 6 | Geen asbest |

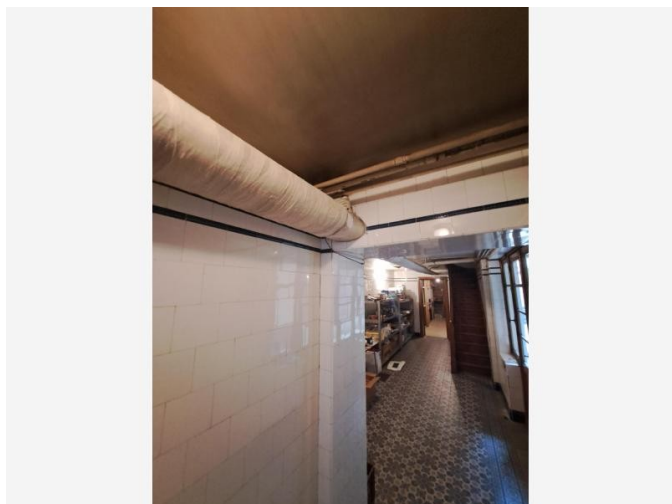
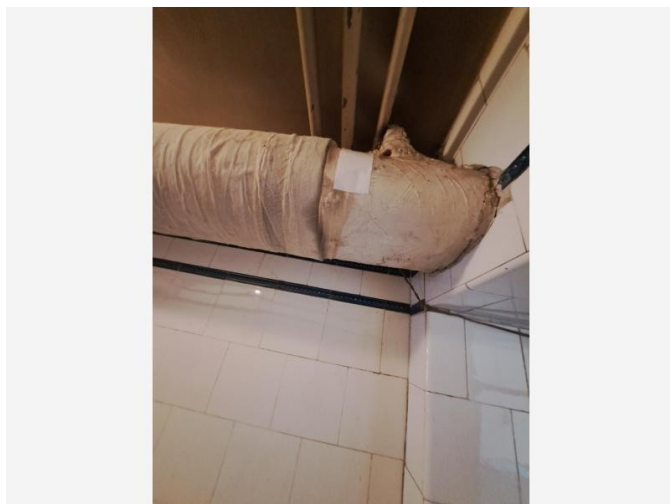
## Fiche 9: leidingisolatie recht/bocht

Geen asbest

| # | Type | Referentie | Resultaat |
|---|---|---|---|
| 9.1 | Mengmonster | ID 3 | Geen asbest |
| 9.2 | Mengmonster | ID 4 | Geen asbest |

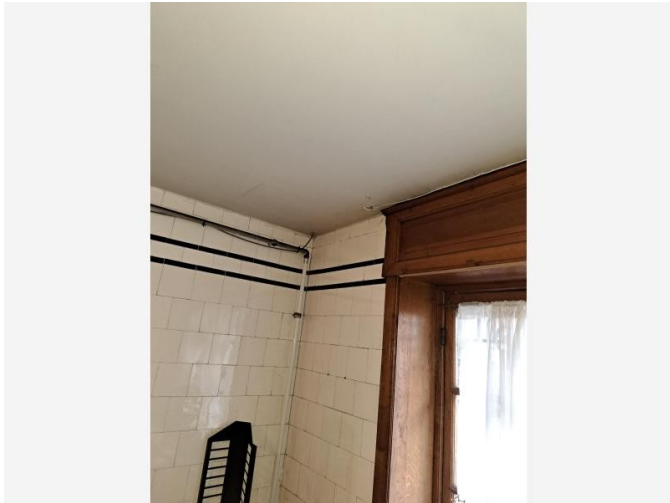
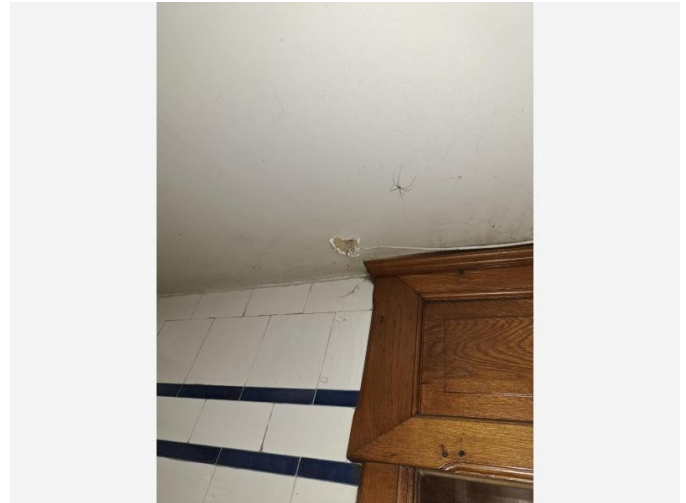
## Fiche 10: pleisterwerk plafond

Geen asbest

| # | Type | Referentie | Resultaat |
|---|---|---|---|
| 10.1 | Mengmonster | ID 2 | Geen asbest |

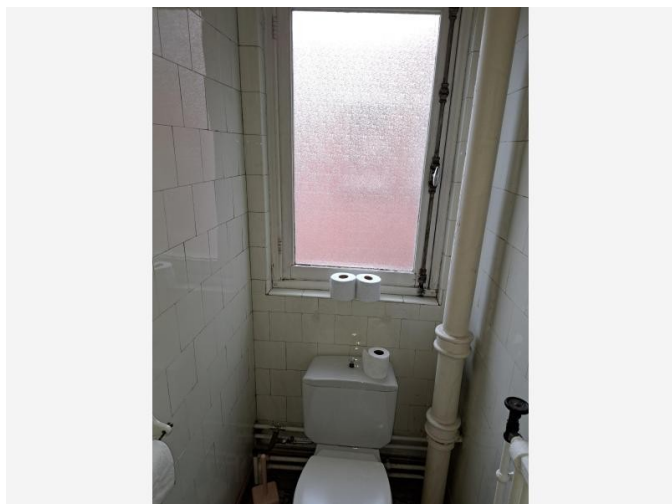
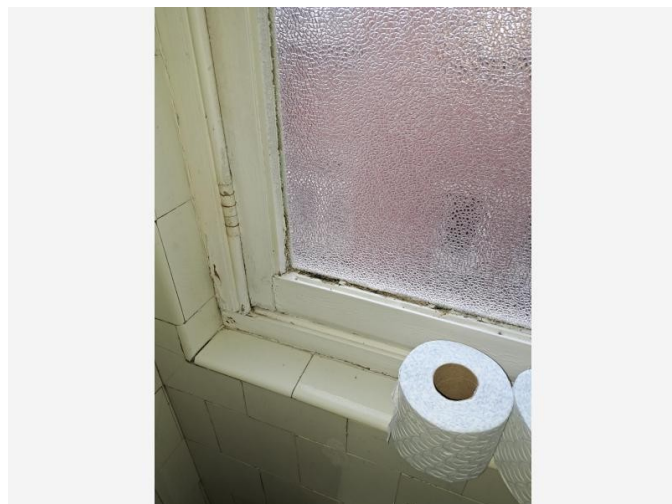
Geen asbest

| # | Type | Referentie | Resultaat |
|---|---|---|---|
| 12.1 | Puntmonster | ID 5 | Geen asbest |
