# Asbestinventarisatetest

Hermes Van Wynghenestraat 2A, 9600 Ronse

Attestnummer : 20250304-000005.000

**Niet-asbestveilig**

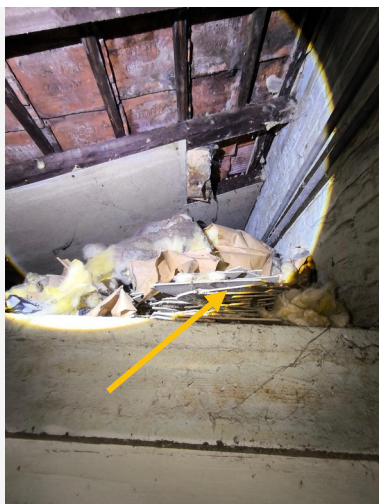
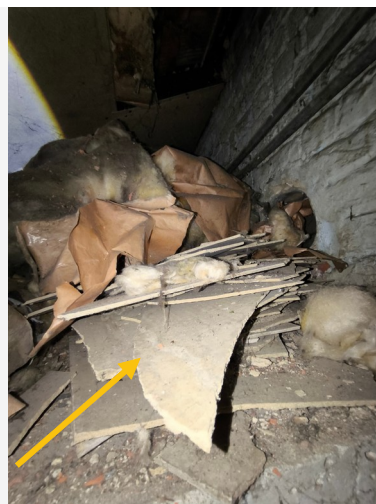
Het asbestmateriaal valt onder de mijlpaal van 2040.

| Opmerking | <p>De vermelde oppervlaktes en volumes betreffen een beredeneerde schatting. Er worden geen rechten verleend aan deze oppervlaktes/volumes.</p> <p>5kg resten leien</p> <p>25kg resten menuiserite</p> |

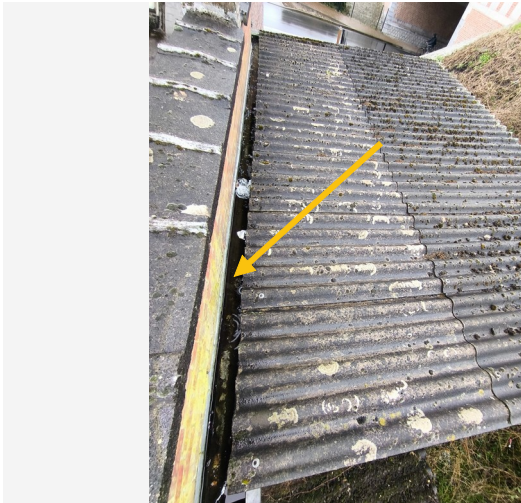
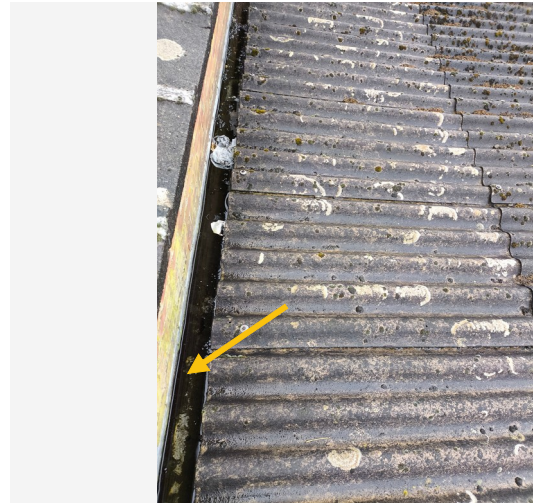
| Opmerking | <p>Er werd een staal genomen aan een uitstekend stuk waardoor de waterdichtheid van de dakbedekking niet in het gedrang komt.</p> <p>De vermelde oppervlaktes, diktes en volumes betreffen een beredeneerde schatting. Er worden geen rechten verleend aan deze oppervlaktes/diktes/volumes.</p> <p>25m<sup>2</sup> dak garage</p> <p>5m<sup>2</sup> dak tuinhuis</p> |

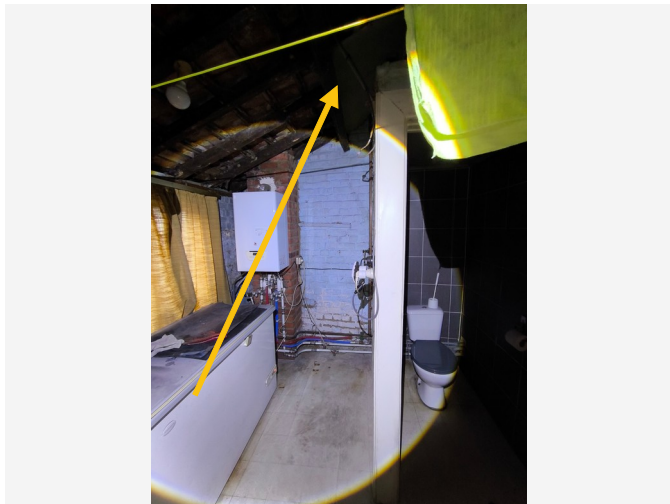
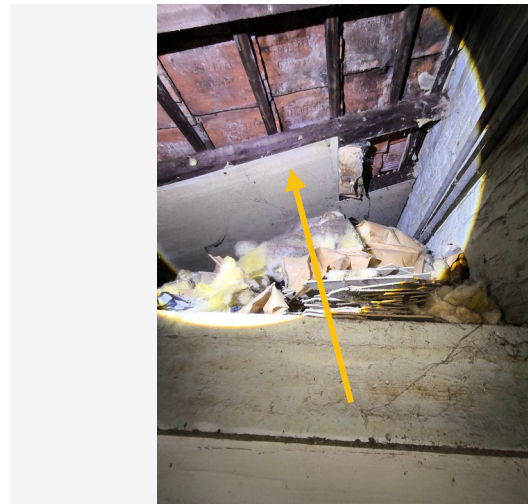
| Opmerking | De vermelde oppervlaktes, diktes, gewichten en volumes betreffen een berekende schatting. Er worden geen rechten verleend aan deze oppervlaktes/diktes/volumes. |

Verwijder de dakpannen. Fixeer het plaatmateriaal , de asbesthoudende platen één voor één en in hun geheel verwijderen. Niet gooien, niet breken. Verwijder onder verneveling of tussentijds voldoende bevochtigen tijdens de volledige duur van de werken. Reinig nadien de draagstructuur met vochtige doeken (+stofzuiger met absoluut filter kan niet gehuurd worden dus voor een particulier niet mogelijk .) Alle werknemer(s) moeten wel beschikken over een opleidingsattest eenvoudige

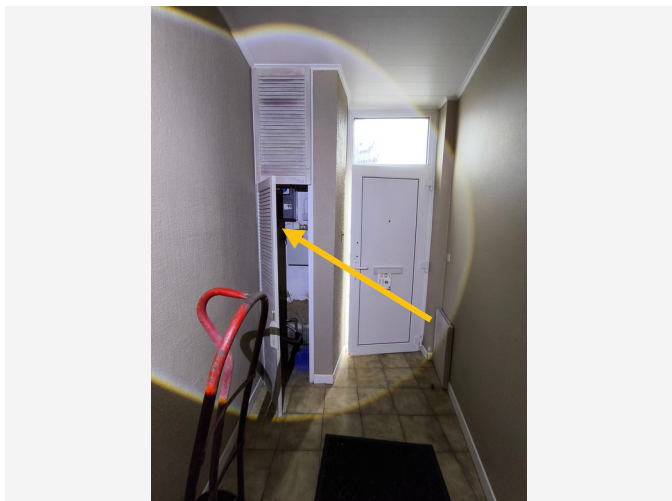
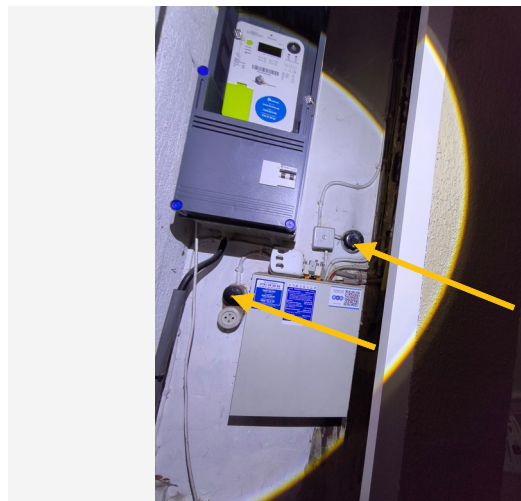
## Fiche 10: Bakeliet toep.(schakelaars-stopcontacten-verdeeldozen-radiatorknoppen)

| Opmerking | <p>Het is moeilijk te bepalen of de bakeliettoepassingen in de woning ook effectief asbesthoudend zijn (het kan ook gaan om de asbestvrije variant).</p> <p>-Er werd geen monster genomen omw beschadiging aan een elektrisch gerelateerde toepassing, extra controle bij verwijdering van het verdacht materiaal. Vermoedelijk zullen de toepassingen verwijderd worden bij aanpassing van het elektriciteitsnetwerk.</p> <p>bakeliet aanwezig in verschillende ruimtes, enkele zijn aangeduid op de plannen.</p> |

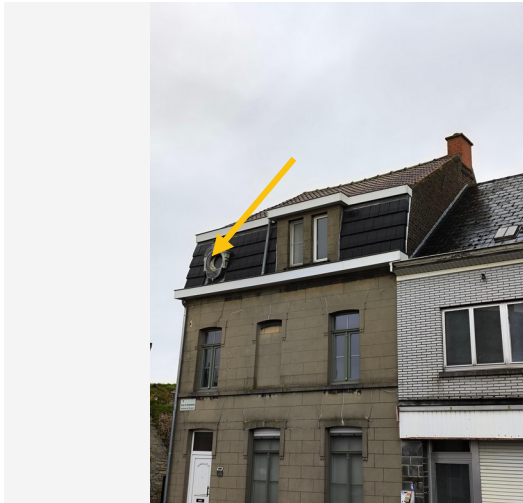
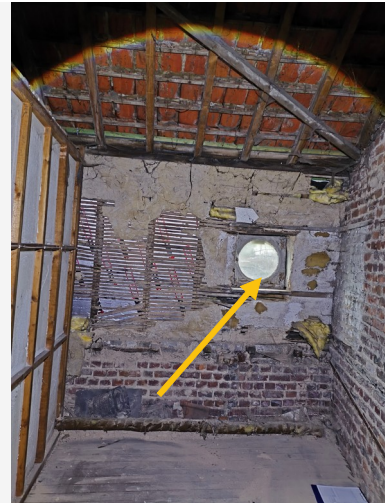
| Opmerking | <p>In het inspectieprotocol is een monstername van kit verplicht om dit te identificeren als niet-asbesthoudend.</p> <p>Het gewicht en lm is een bereedeneerde schatting. Er worden geen rechten verleend aan deze oppervlaktes. De dikte is een schatting die voorkomt uit de monsterplaatsen en is daarom niet altijd representatief.</p> |
