# Asbestinventarisatetest

Refugestraat 1, 9700 Oudenaarde

Attestnummer : 20250714-000235.000

Uitgegeven op : 14.07.2025

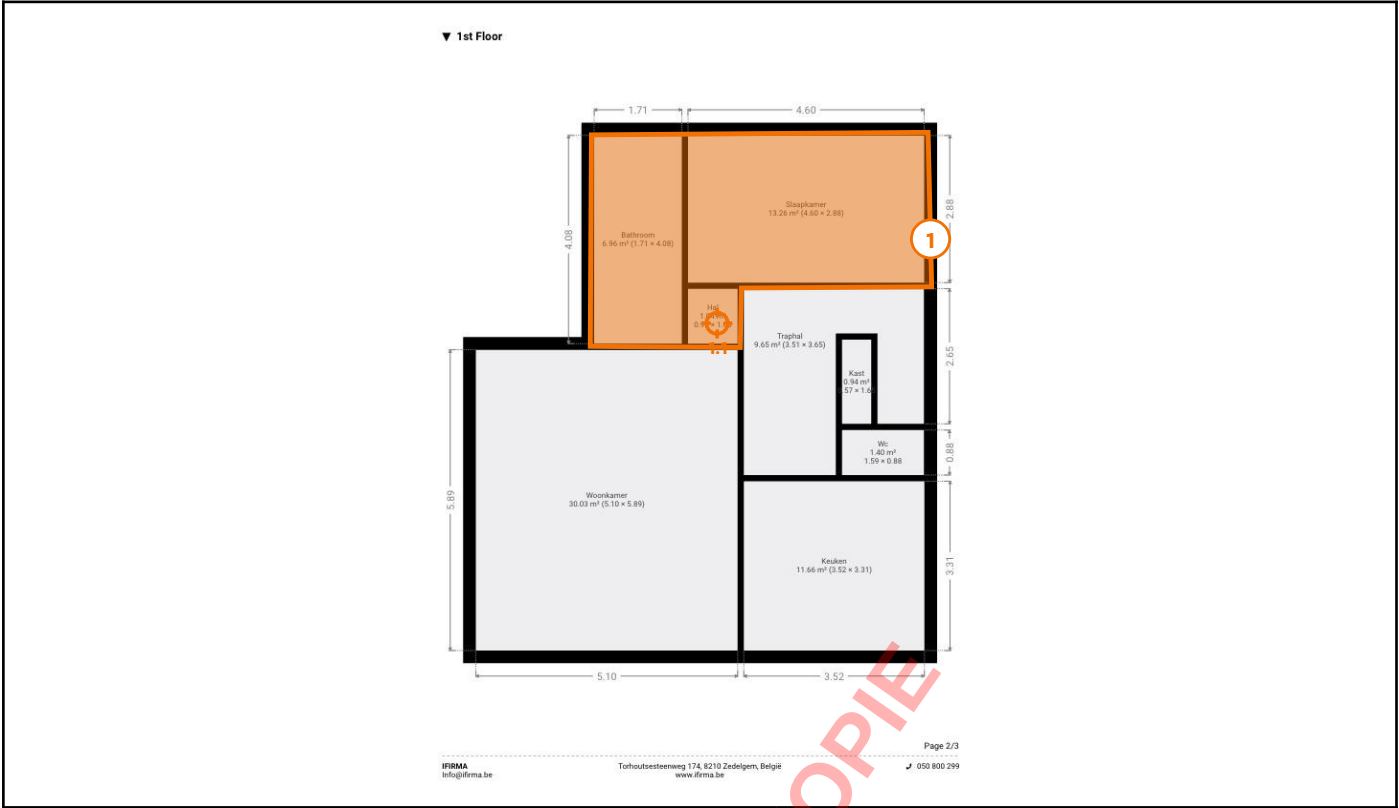
# Plan 1.5: Grondplan +1

| Beschrijving | Type | Actie |
|---|---|---|
| 1. Vinylzeil - Ruimte(s): Badkamer, slaapkamer & hal | Asbestmateriaal | Verwijderen |
| 1.1 Code: 116819 - 3 | Puntmonster | - |

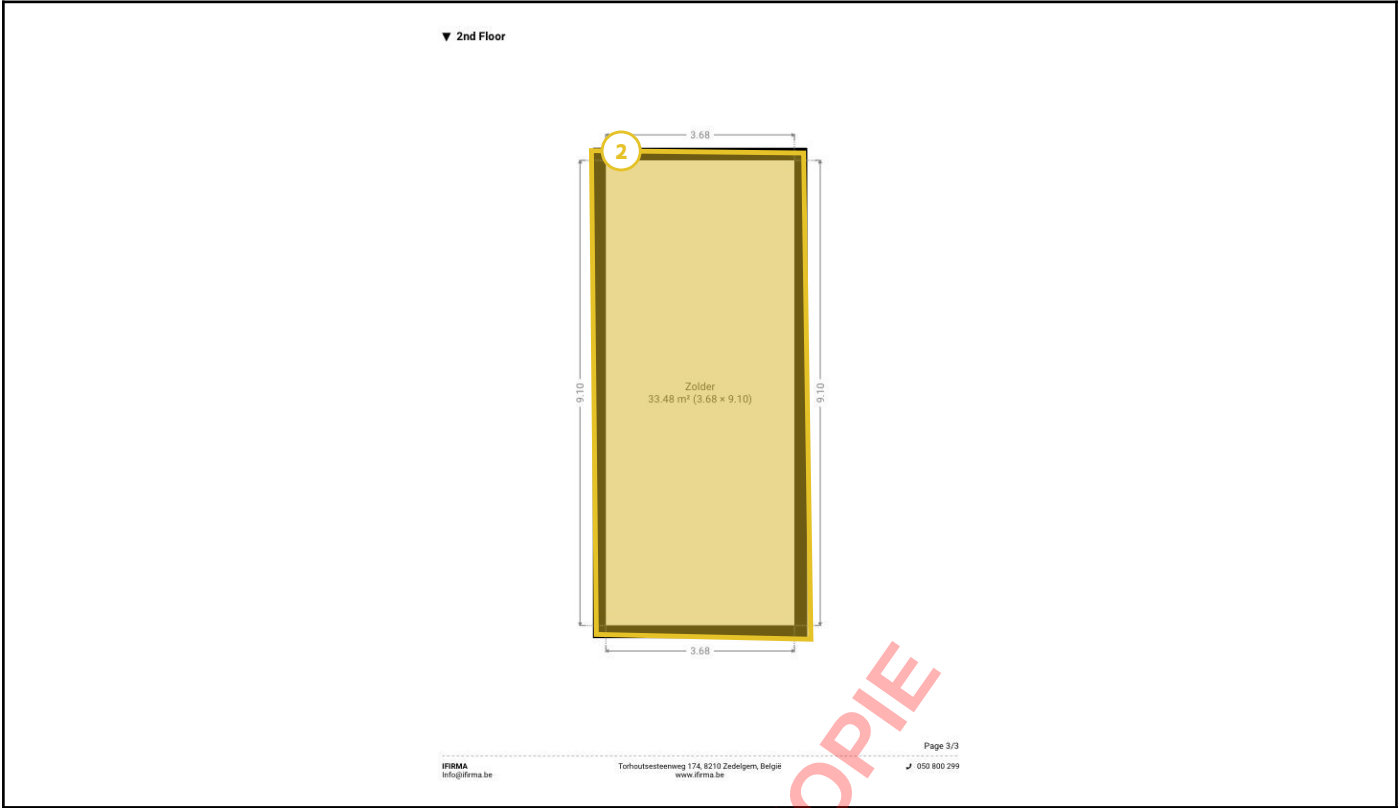
# Plan 1.6: Grondplan +2

| Beschrijving | Type | Actie |
|---|---|---|
| 2. Onderdakplaten - Binnenzijde afgewerkt met isolatie | Asbestmateriaal | Zorgvuldig beheren |

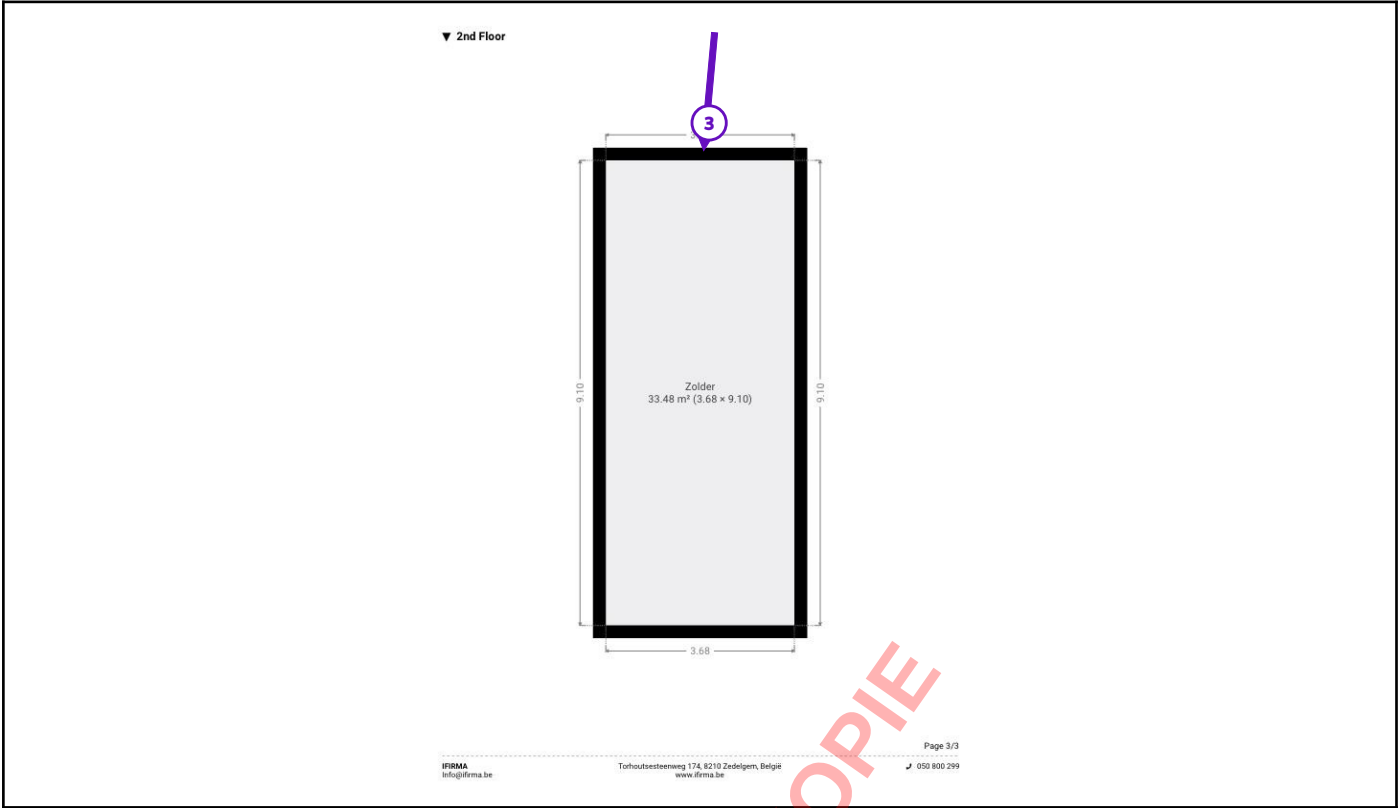
# Plan 1.7: Grondplan +2

| Beschrijving | Type | Actie |
|---|---|---|
| 3. Schouw(en) - Hoger dan 3,5 meter | Beperking | - |

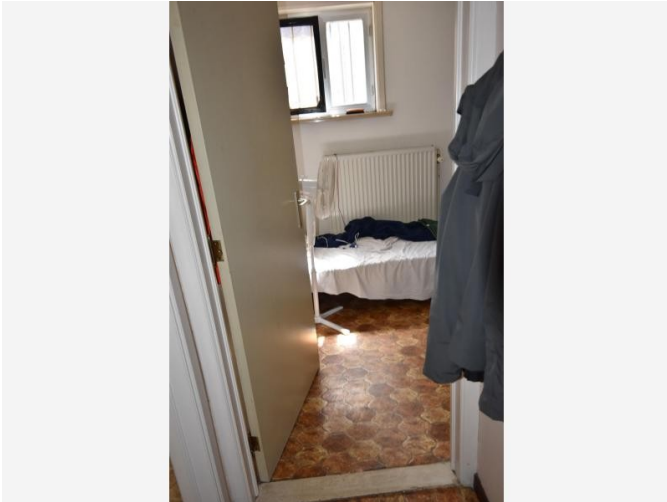
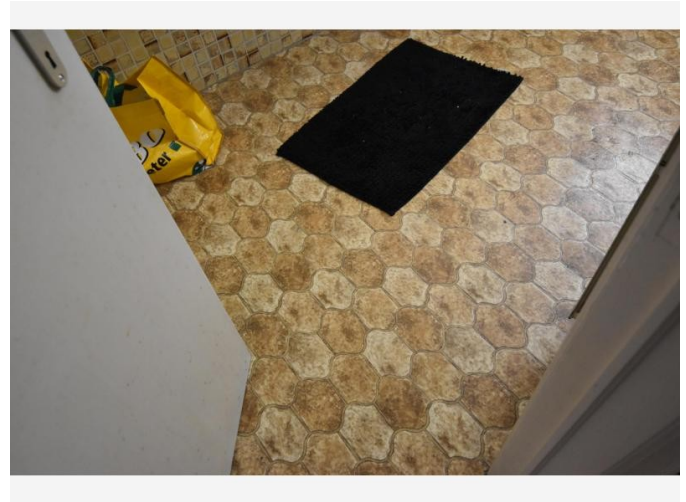
| Fiche 1: Vinylzeil - Ruimte(s): Badkamer, slaapkamer & hal..... | 15 |

Het asbestmateriaal valt onder de mijlpaal van 2034.

Verwijderen

| Eindbeoordeling materiaalrisico | Verhoogd materiaalrisico en/of verhoogde kans op vezelvrijgave |

| Gebondenheid | Categorie 2: niet-hechtgebonden met matrix |
| Asbestsoort (vezeltype) | Alleen chrysotiel |
| Asbestconcentratie | Hoog ( $\geq 50\%$ ) |
| Afschermingsgraad van het gehele materiaal | Geheel of deels (ook) vrij aan de binnenlucht |
| Toestand van het materiaal | Licht beschadigd, licht verweerd. Intact calciumsilicaatmateriaal of categorie III 'gebondenheid' |

| # | Type | Referentie | Resultaat |
|---|---|---|---|
| 1.1 | Puntmonster | 116819 - 3 | Chrysotiel |

| Beschrijving | Vinylzeil - Ruimte(s): Badkamer, slaapkamer & hal |
| Opmerking | Geen destructief onderzoek gepleegd naar eventuele verdachte onderliggende (lijm)lagen, daar vloerzeilen intact waren op het bezoek (Conform opdracht). Als u oudere lijm of verdachte onderliggende lagen tegenkomt, laat dan eerst een staal uitvoeren alvorens eventuele werken verder te zetten. |

- Scherm in afwachting van verwijdering het asbestmateriaal af van luchtstromingen en verstoring: bijvoorbeeld door het te verpakken, te fixeren, af te dekken, signalisatie - afbakening aan te brengen, ...
- Verwijder dit asbestmateriaal zo snel mogelijk. Volg de toestand goed op.

- Hermetische zone (erkend asbestverwijderaars)  
Bepaalde asbestmaterialen mogen enkel door erkende asbestverwijderaars verwijderd worden via de techniek hermetische zone. Zij volgen daarbij strikte veiligheidsprocedures en gebruiken gespecialiseerd materieel.

Particulieren, zelfstandigen of aannemers (met of zonder opleidingsattest eenvoudige handelingen) mogen dergelijke asbestmaterialen ZEKER NIET ZELF verwijderen!

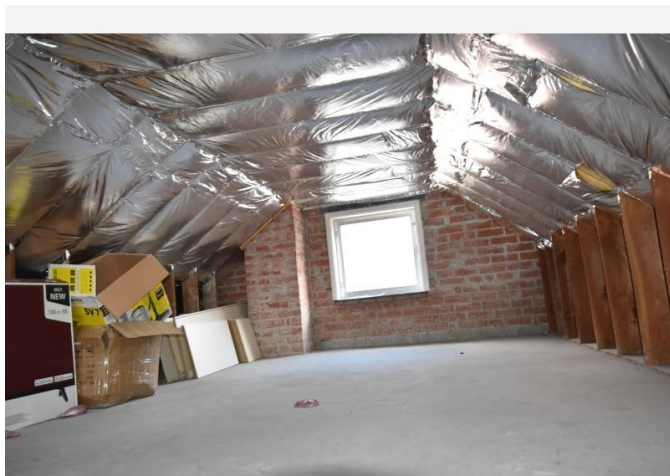
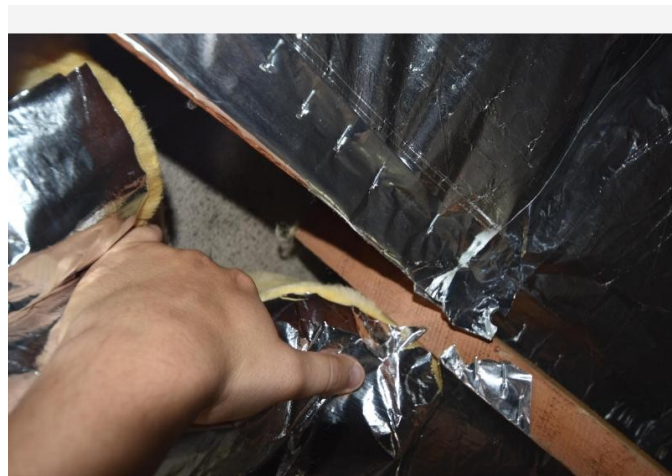
## Fiche 2: Onderdakplaten - Binnenzijde afgewerkt met isolatie

Het asbestmateriaal valt onder de mijlpaal van 2040.

Zorgvuldig beheren

| Eindbeoordeling materiaalisico | Laag materiaalisico en/of verlaagde kans op vezelvrijgave |
| Opmerking | Aan binnenzijde isolatie vast te stellen. Aan randen lichte openingen. |

| Gebondenheid | Categorie 1: hechtgebonden in oorsprong |
| Asbestsoort (vezeltype) | Crocidoliet aanwezig |
| Asbestconcentratie | Laag (< 50%) |
| Afschermingsgraad van het gehele materiaal | Enkel randen niet afgeschermd maar geen contact met binnenluchtstromen |
| Toestand van het materiaal | Licht beschadigd, licht verweerd. Intact calciumsilicaatmateriaal of categorie III 'gebondenheid' |

| Beschrijving | Onderdakplaten - Binnenzijde afgewerkt met isolatie |

- Scherm in afwachting van verwijdering het asbestmateriaal af van luchtstromingen en verstoring: bijvoorbeeld door het te verpakken, te fixeren, af te dekken, signalisatie - afbakening aan te brengen, ...
- Zorg voor een veilig beheer en verwijder dit asbestmateriaal wanneer het bij werken eenvoudig bereikbaar wordt. Controleer de toestand jaarlijks op wijzigingen.
- Voer bijkomende staalname(s) uit.

- Eenvoudige handelingen: mag via doe-het-zelf of door werknemer(s) met opleidingsattest eenvoudige handelingen  
Via buitenzijde mag u de volgende toepassingen zelf wegnemen:
  - hechtgebonden asbest dat niet beschadigd is.
  - hechtgebonden asbest dat wel beschadigd is en waarbij er vrije asbestvezels zichtbaar zijn.

Wij adviseren om dit te laten verwijderen door een aannemer met opleidingsattest.

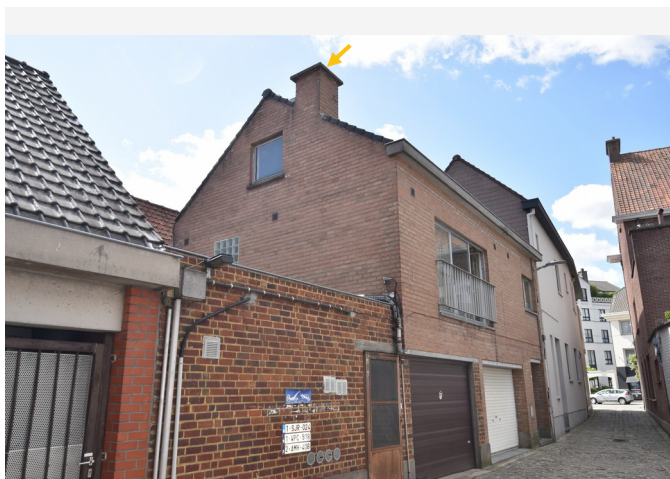
| Fiche 3: Schouw(en) - Hoger dan 3,5 meter..... | 24 |

**Reden:** Het te onderzoeken materiaal situeert zich hoger dan 3,50 m te rekenen vanaf een veilige ondergrond

**Uitleg van de asbestdeskundige:** Aangezien de schouw(en) zich bevindt op een hoogte hoger dan 3,5 m (vanaf een veilige ondergrond) kon deze niet worden gecontroleerd tijdens de inspectie. Dit betreft een beperking van middellange termijn (geen hoogtewerker op korte termijn of binnen redelijke kosten). Wanneer de schouw(en) toegankelijk wordt gemaakt, dient deze nader te worden bestaand.

De visueel waarneembare delen van de schouwpijpen zijn niet-asbestverdacht.

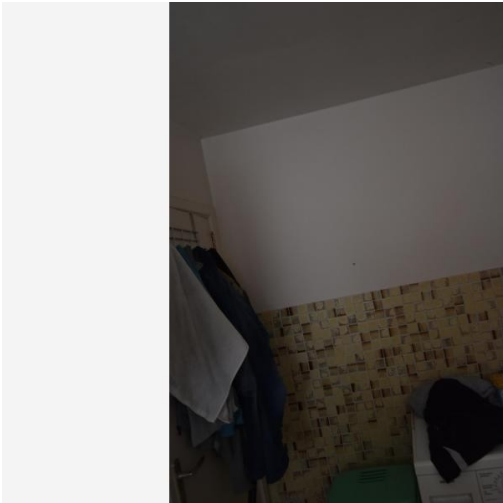
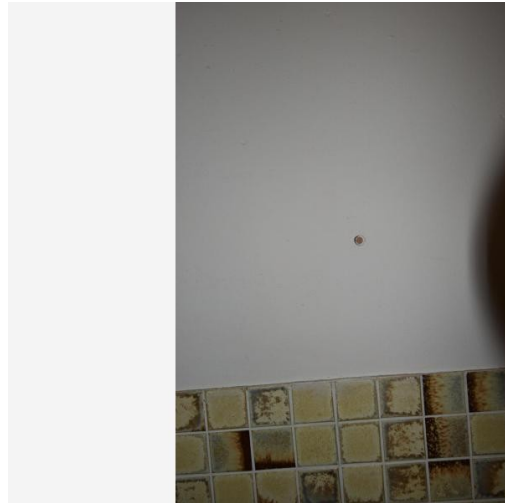
## Fiche 4: Pleisterwerk - Muren

Geen asbest

| # | Type | Referentie | Resultaat |
|---|---|---|---|
| 4.1 | Mengmonster | 116819 - 1 | Geen asbest |

| Opmerking | --> Stalen werden genomen op volgende plaatsen:<br>- Natte ruimte (Badkamer).<br>- Droge ruimte (Slaapkamer).<br>- Traphal.<br>--> Er konden geen stalen genomen worden op volgende plaatsen:<br>- Stookruimte (Reden: Niet aanwezig). |

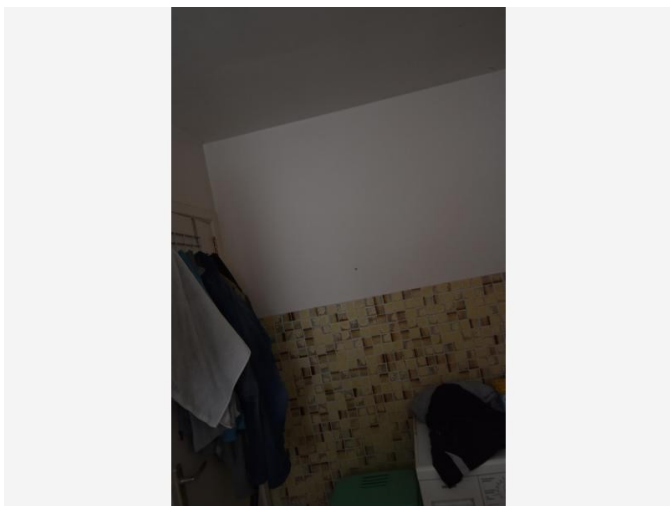
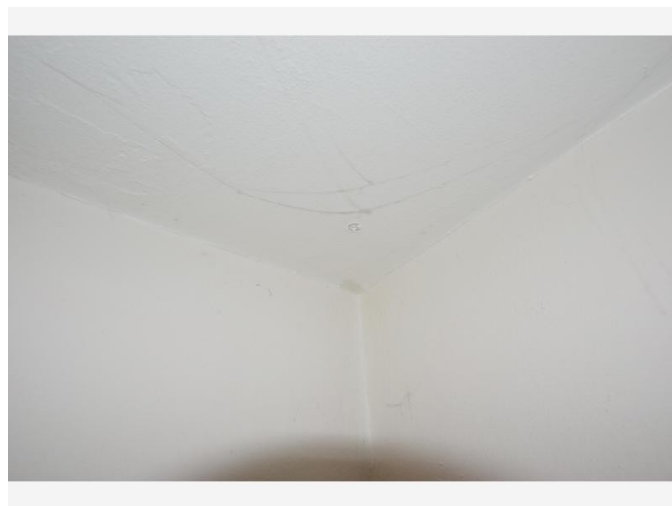
## Fiche 5: Pleisterwerk - Plafonds

Geen asbest

| # | Type | Referentie | Resultaat |
|---|---|---|---|
| 5.1 | Mengmonster | 116819 - 2 | Geen asbest |

| Opmerking | --> Stalen werden genomen op volgende plaatsen:<br>- Natte ruimte (Badkamer).<br>- Droge ruimte (Slaapkamer).<br>- Traphal.<br>--> Er konden geen stalen genomen worden op volgende plaatsen:<br>- Stookruimte (Reden: Niet aanwezig). |
