# Asbestinventarisatetest

Ernest Solvaystraat 54, 9600 Ronse

Attestnummer : **20250821-000142.000**

Uitgegeven op : **21.08.2025**

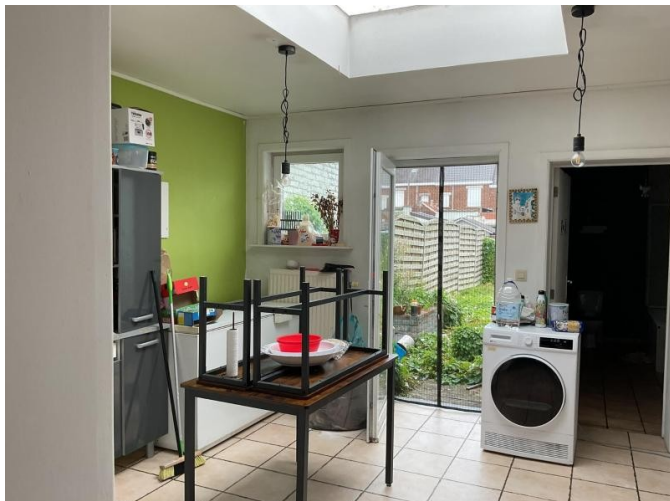
Vrije foto

De plafonds en muren werden afgewerkt met niet-asbestverdachte voorzetpanelen die inspectie van de bedekte structuur (opbouw, pleisterwerk) verhinderen.

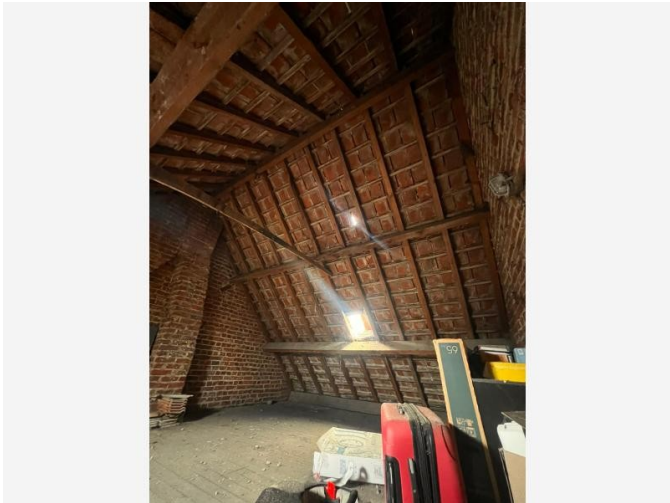
Vrije foto

Hat dak bevat geen onderdak en is bijgevolg niet asbestverdacht.

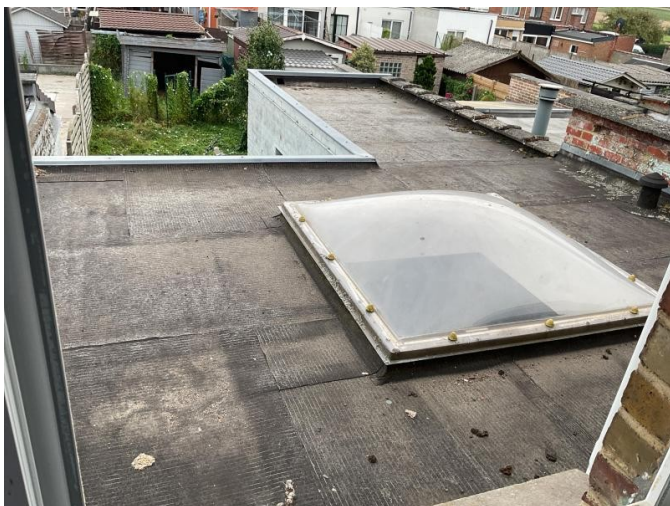
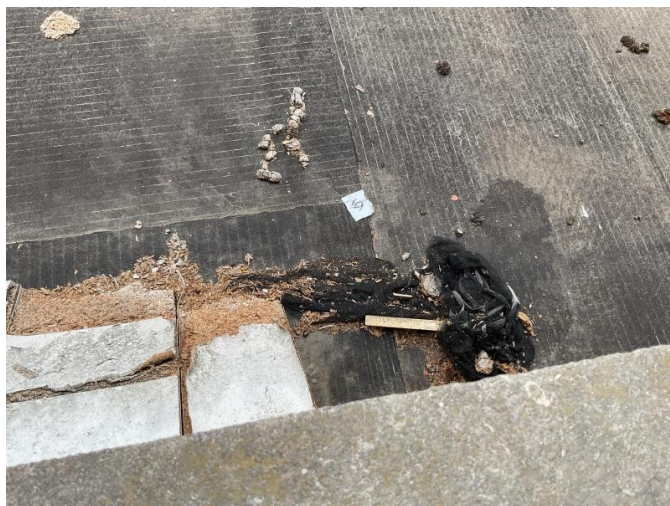
## Fiche 3: Roofing

Geen asbest

| # | Type | Referentie | Resultaat |
|---|---|---|---|
| 3.1 | Puntmonster | 5 | Geen asbest |

| Opmerking | Staalname tot op de eventuele onderliggende lagen is niet mogelijk zonder uitbreiding naar een destructief onderzoek. |

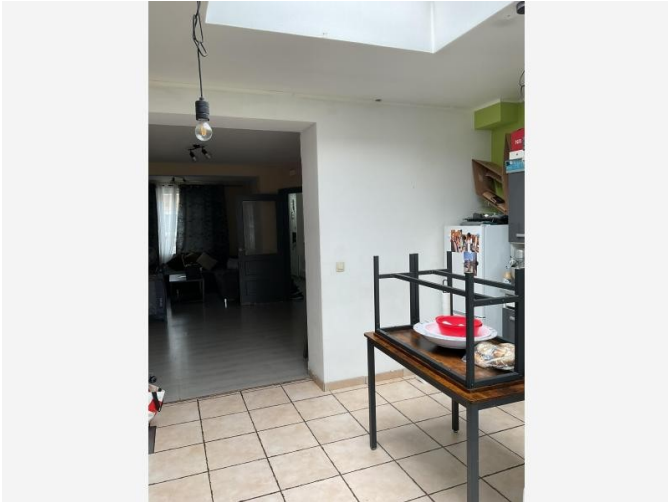
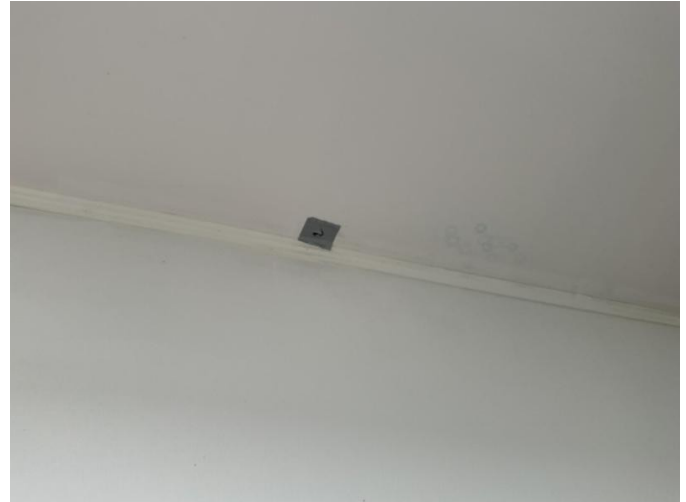
## Fiche 4: Pleisterwerk plafonds 1e verdiep droge en circ ruimte

Geen asbest

| # | Type | Referentie | Resultaat |
|---|---|---|---|
| 4.1 | Mengmonster | 4 | Geen asbest |

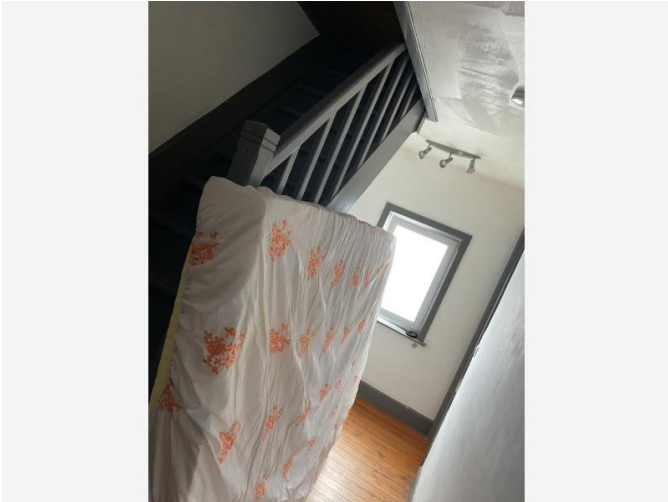
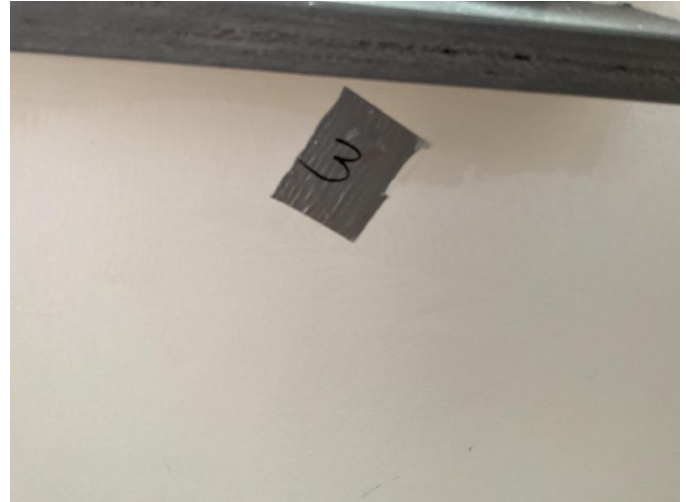
## Fiche 5: Pleisterwerk wanden 1e verdiep droge en circ ruimte

Geen asbest

| # | Type | Referentie | Resultaat |
|---|---|---|---|
| 5.1 | Mengmonster | 3 | Geen asbest |

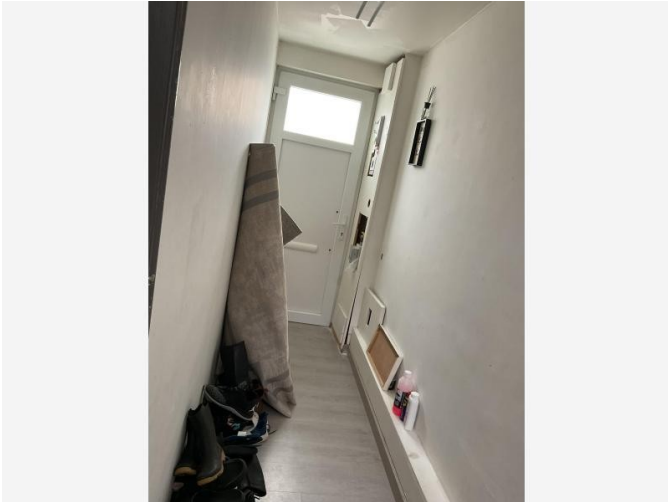
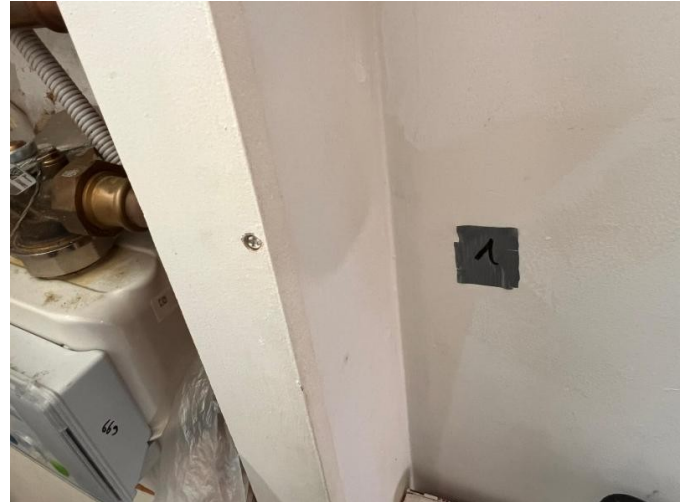
## Fiche 6: Pleisterwerk wanden GLV droge en circ ruimte

Geen asbest

| # | Type | Referentie | Resultaat |
|---|---|---|---|
| 6.1 | Mengmonster | 1 | Geen asbest |

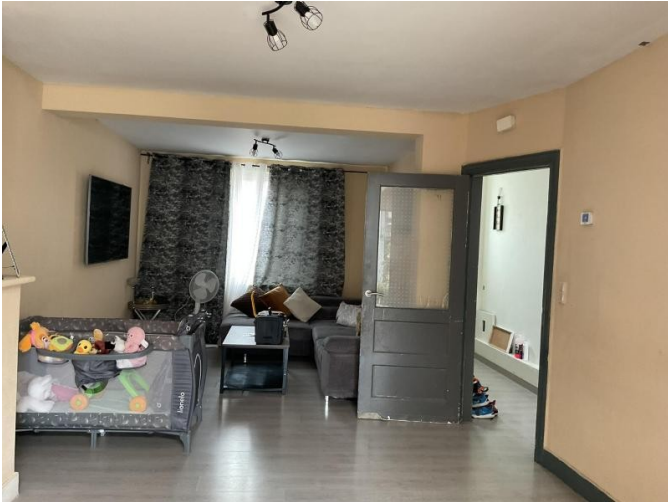
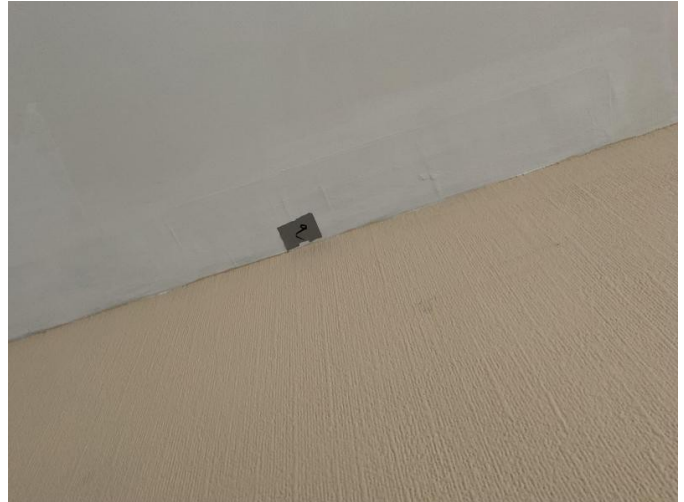
## Fiche 7: Pleisterwerk plafonds GLV droog en natte ruimte

Geen asbest

| # | Type | Referentie | Resultaat |
|---|---|---|---|
| 7.1 | Mengmonster | 2 | Geen asbest |
