# Asbestinventarisatetest

Rode Mutslaan 159, 9600 Ronse

Attestnummer : 20250923-000151.000

**Niet-asbestveilig**

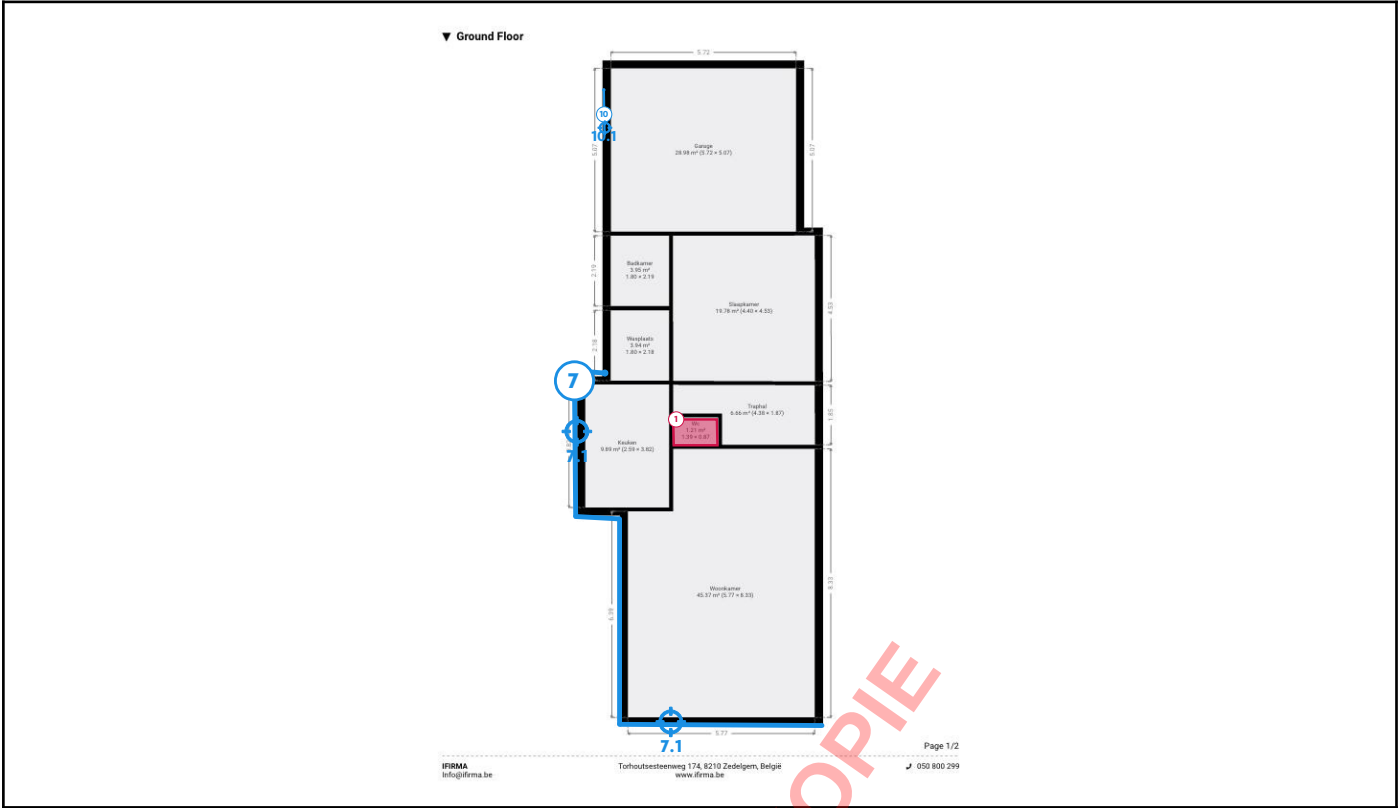
# Plan 1.2: Grondplan +0

| Beschrijving | Type | Actie |
|---|---|---|
| 1. Valse plafonds - In asbest platen - Ruimte(s): Slaapkamer + WC | Asbestmateriaal | Dringend verwijderen |

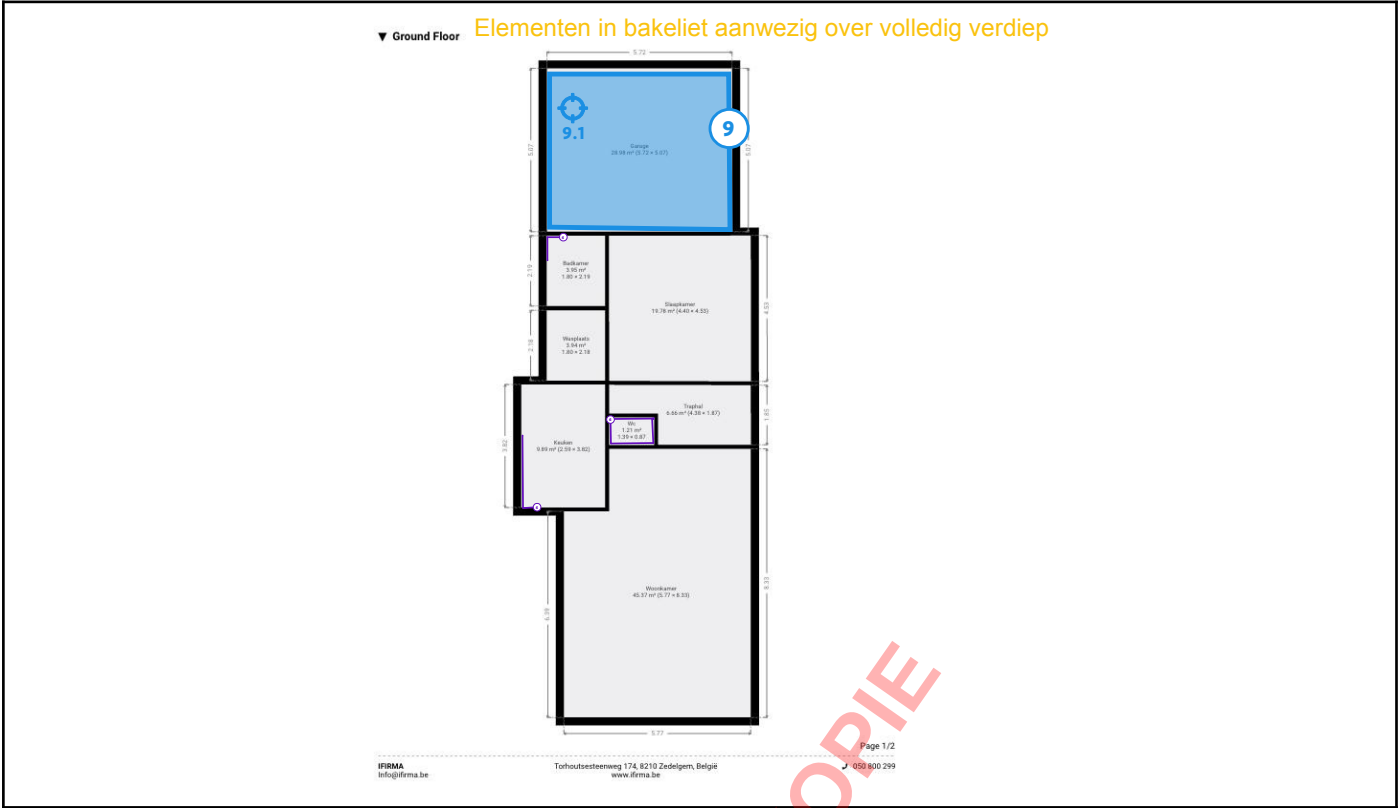
# Plan 1.3: Grondplan +0

| Beschrijving | Type | Actie |
|---|---|---|
| 3. Elementen in bakeliet | Asbestmateriaal | Zorgvuldig beheren |

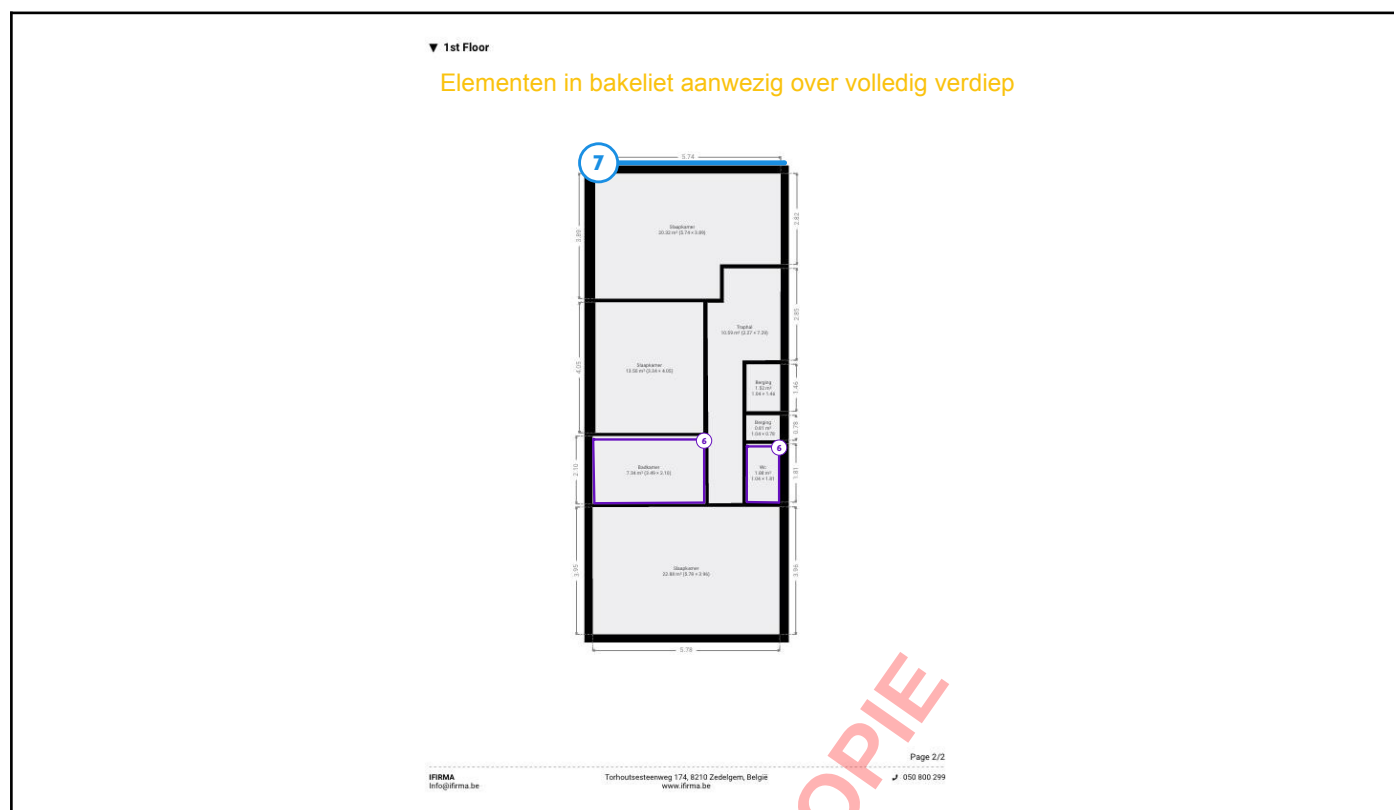
## Plan 1.6: Grondplan +1

| Beschrijving | Type | Actie |
|---|---|---|
| 3. Elementen in bakeliet | Asbestmateriaal | Zorgvuldig beheren |

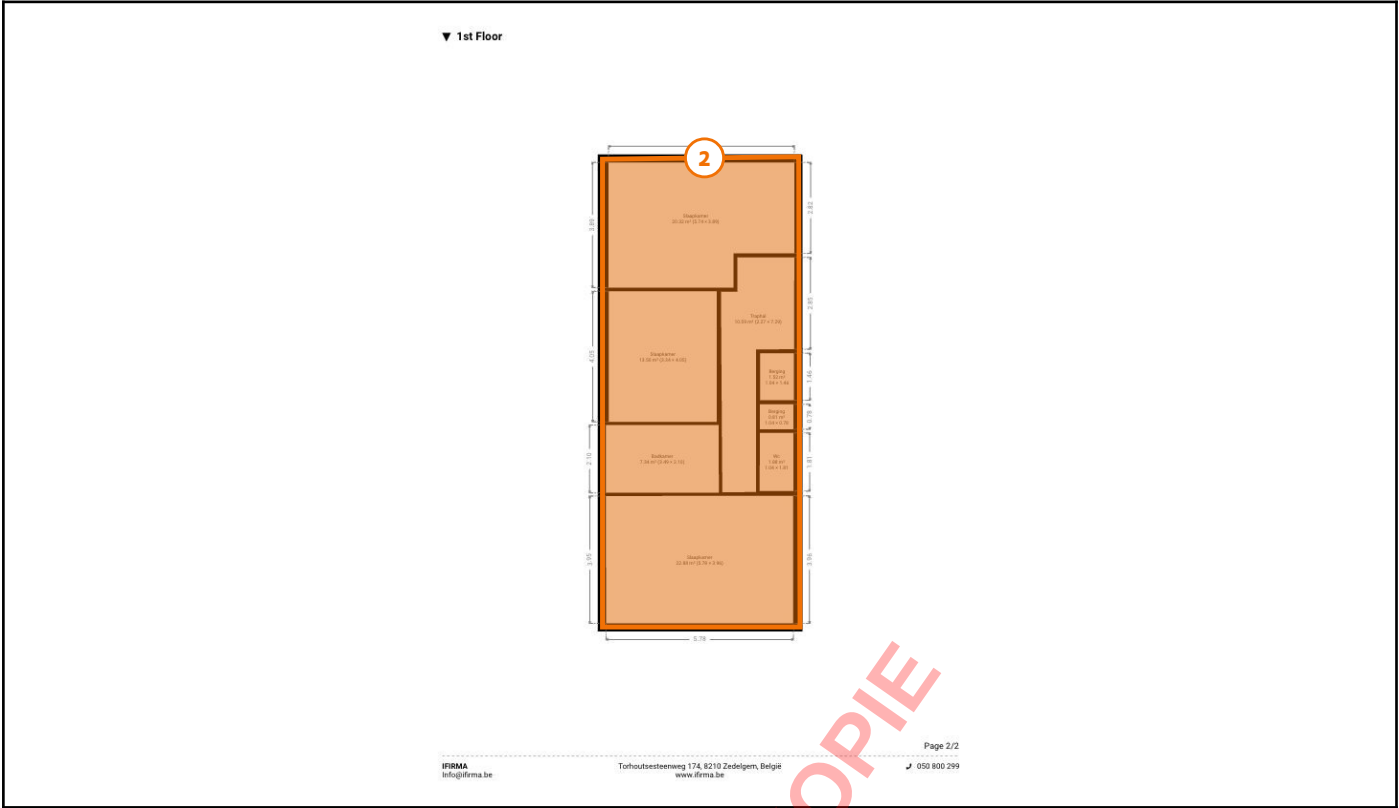
# Plan 1.7: Grondplan +1

| Beschrijving | Type | Actie |
|---|---|---|
| 2. Onderdakplaten - Dak (Geen afwerking) | Asbestmateriaal | Maatregelen nemen |

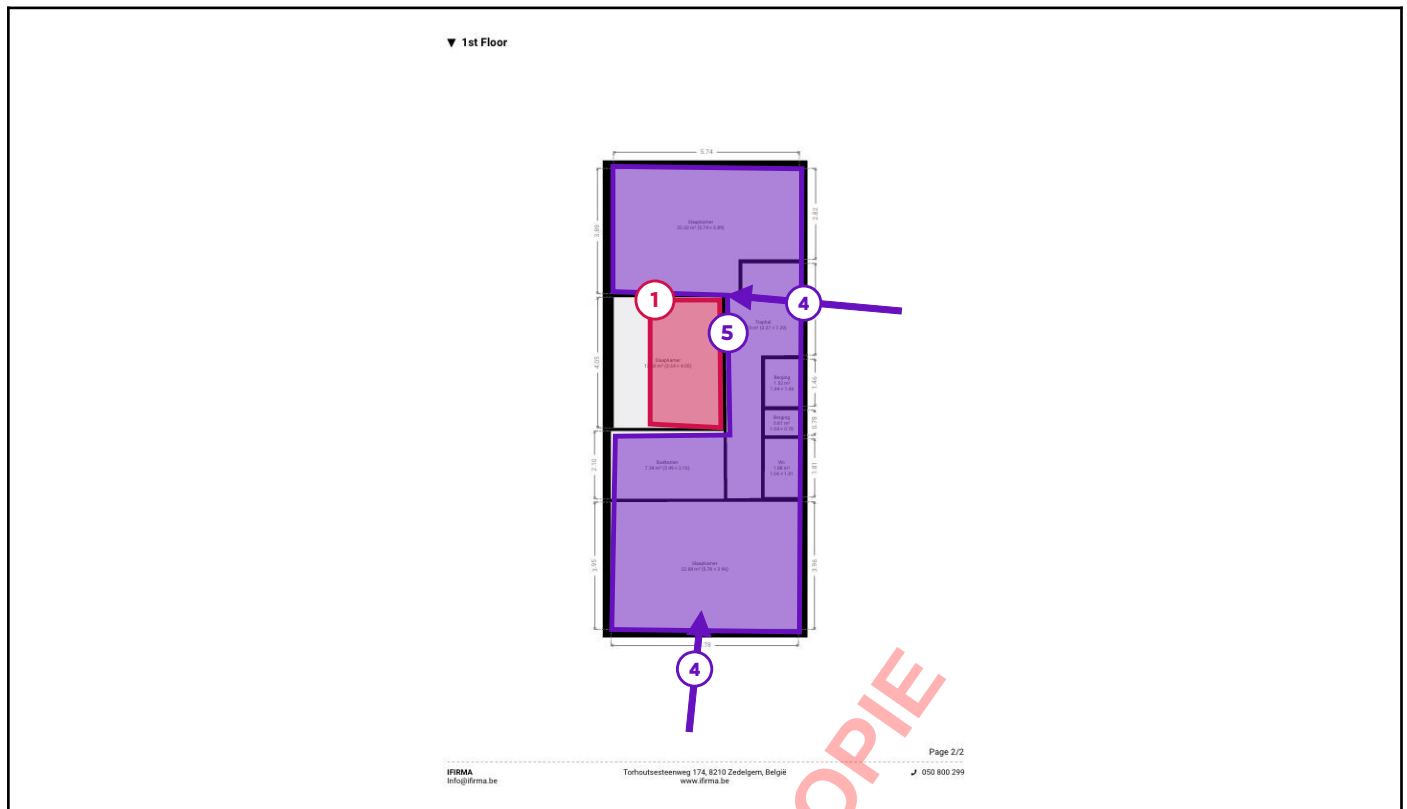
## Plan 1.8: Grondplan +1

| Beschrijving | Type | Actie |
|---|---|---|
| 1. Valse plafonds - In asbest platen - Ruimte(s): Slaapkamer + WC | Asbestmateriaal | Dringend verwijderen |
| 4. Schouw(en) - Hoger dan 3,5 meter | Beperking | - |

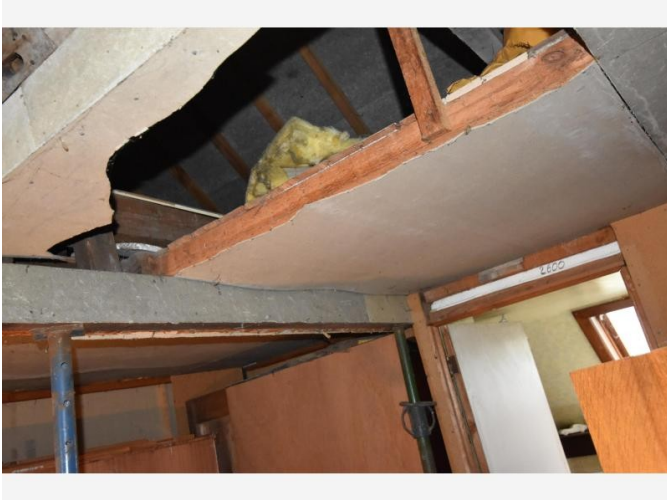
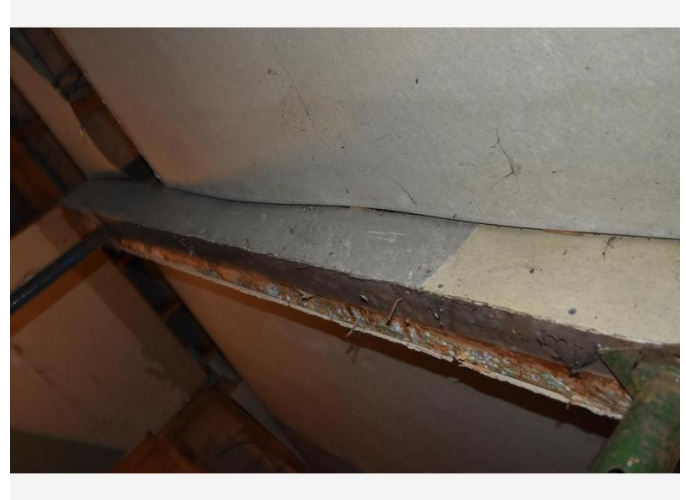
# Fiche 1: Valse plafonds - In asbest platen - Ruimte(s): Slaapkamer + WC

Asbestmateriaal

**Dringend verwijderen**

| Eindbeoordeling materiaalrisico | Hoog materiaalrisico en/of hoge kans op vezelvrijgave |

| Asbestsoort (vezeltype) | Crocidoliet aanwezig |
| Afschermingsgraad van het gehele materiaal | Geheel of deels (ook) vrij aan de binnenlucht |
| Toestand van het materiaal | Matig beschadigd, matig verweerd |

- Zorg voor een veilig beheer. Vermijd het beschadigen van het asbestmateriaal. Controleer de toestand jaarlijks op wijzigingen.
- Scherm in afwachting van verwijdering het asbestmateriaal af van luchtstromingen en verstoring: bijvoorbeeld door het te verpakken, te fixeren, af te dekken, signalisatie - afbakening aan te brengen, ...

Wij adviseren om dit te laten verwijderen door een aannemer met opleidingsattest eenvoudige handelingen.

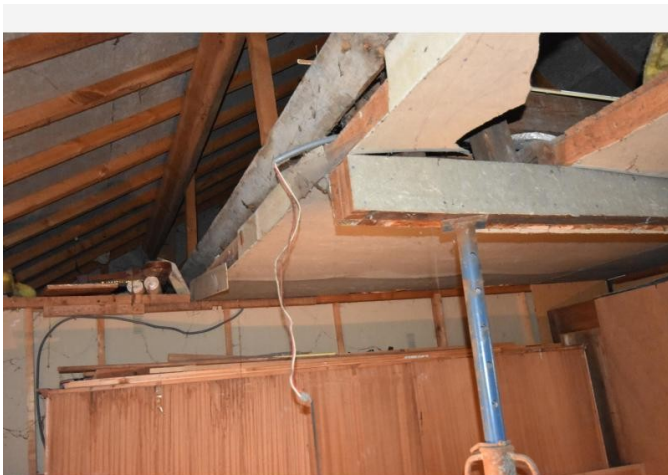
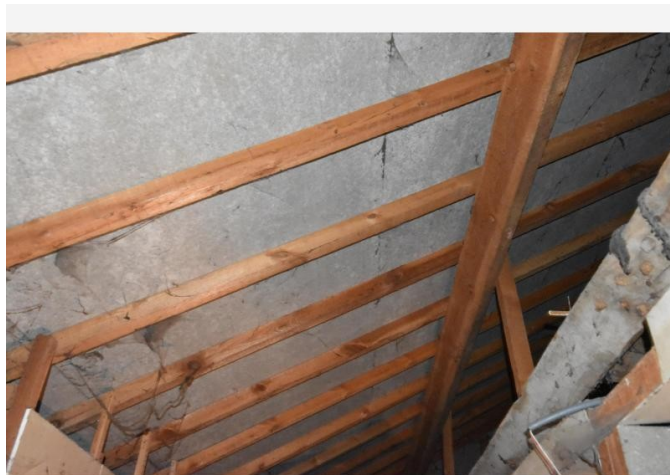
Maatregelen nemen

| Eindbeoordeling materiaalrisico | Verhoogd materiaalrisico en/of verhoogde kans op vezelvrijgave |

| Asbestsoort (vezeltype) | Crocidoliet aanwezig |
| Toestand van het materiaal | Licht beschadigd, licht verweerd. Intact calciumsilicaatmateriaal of categorie III 'gebondenheid' |

| Beschrijving | Onderdakplaten - Dak (Geen afwerking) |
| Eenvoudig bereikbaar | <p>Nee</p> <ul style="list-style-type: none"><li>• Het asbestmateriaal is bedekt (uitgezonderd laag verf, coating, behang, kunststof, textiel) en het wegnemen van het bedekkende materiaal kan niet zonder het bedekkende materiaal te beschadigen.</li></ul> |

- Scherm in afwachting van verwijdering het asbestmateriaal af van luchtstromingen en verstoring: bijvoorbeeld door het te verpakken, te fixeren, af te dekken, signalisatie - afbakening aan te brengen, ...
- Zorg voor een veilig beheer en verwijder dit asbestmateriaal wanneer het bij werken eenvoudig bereikbaar wordt. Controleer de toestand jaarlijks op wijzigingen.
- Voer bijkomende staalname(s) uit.

Wij adviseren om dit te laten verwijderen door een aannemer met opleidingsattest.

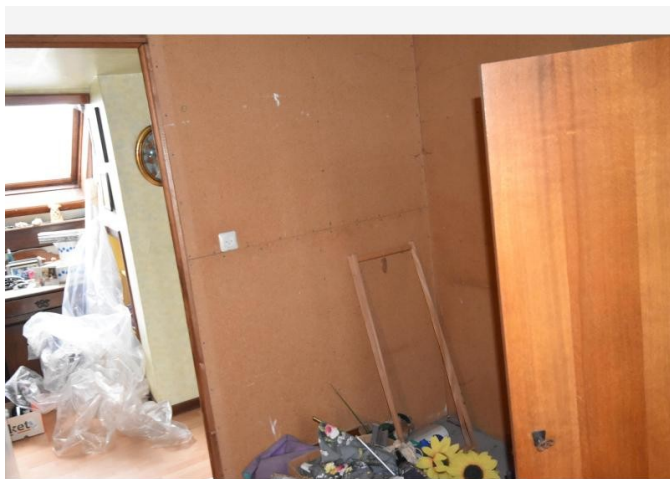
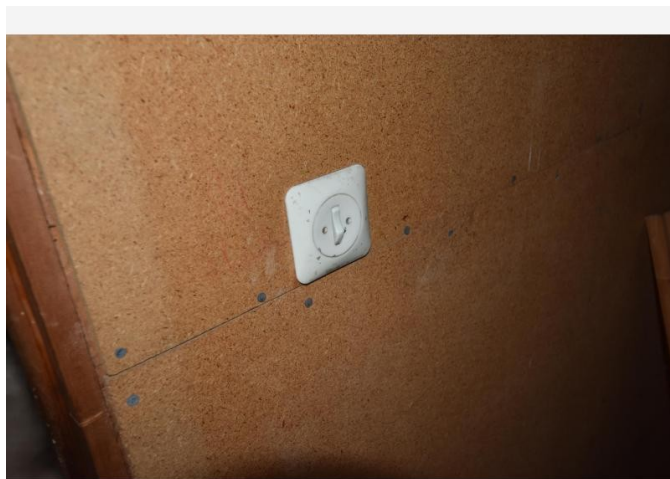
Zorgvuldig beheren

| Eindbeoordeling materiaalrisico | Laag materiaalrisico en/of verlaagde kans op vezelvrijgave |

| Asbestsoort (vezeltype) | Crocidoliet aanwezig |
| Toestand van het materiaal | Onbeschadigd, niet verweerd |

| Beschrijving | Elementen in bakeliet |

- Zorg voor een veilig beheer. Vermijd het beschadigen van het asbestmateriaal. Controleer de toestand jaarlijks op wijzigingen.
- Scherm in afwachting van verwijdering het asbestmateriaal af van luchtstromingen en verstoring: bijvoorbeeld door het te verpakken, te fixeren, af te dekken, signalisatie - afbakening aan te brengen, ...
