# Asbestinventarisatetest

Steenweg 22, 9661 Brakel

Attestnummer : 20260319-000319.000

**Niet-asbestveilig**

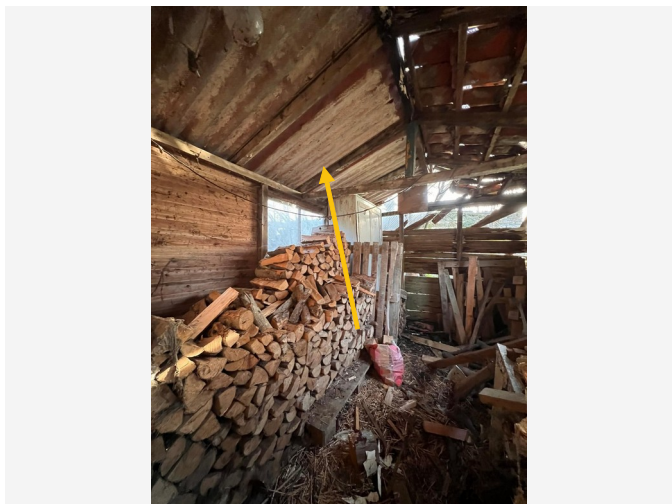
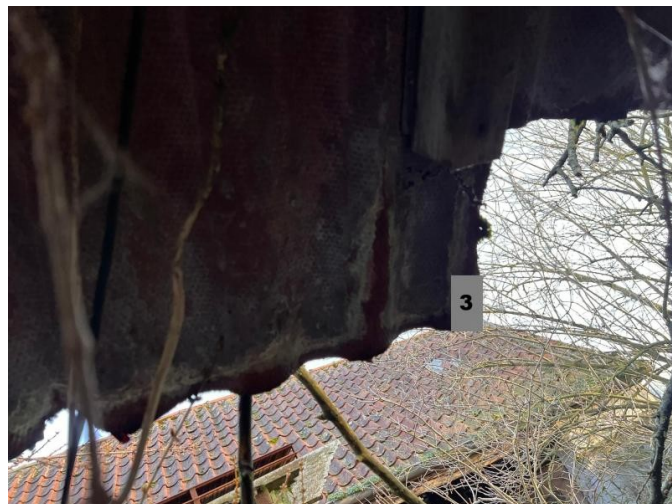
| Eindbeoordeling materiaalarisico | Hoog materiaalarisico en/of hoge kans op vezelvrijgave |

| Asbestsoort (vezeltype) | Crocidoliet aanwezig |
| Toestand van het materiaal | Zwaar beschadigd, zwaar verweerd |

| # | Type | Referentie | Resultaat |
|---|---|---|---|
| 1.1 | Puntmonster | 3 | Chrysotiel, Crocidoliet |

| Beschrijving | Dak bestaande uit golfplaten |

**Dringend verwijderen**

- Verwijder dit asbestmateriaal zo snel mogelijk. Volg de toestand goed op.
- Hemelwater dat afspoelt van asbestcement daken of gevels kan asbestdeeltjes bevatten. Gebruik het enkel voor gesloten circuits (bv. spoelen toiletten). Reinig na het vervangen van het dak of de gevel de dakgoten en regenwaterput of -ton om asbesthoudend sediment of slib te verwijderen

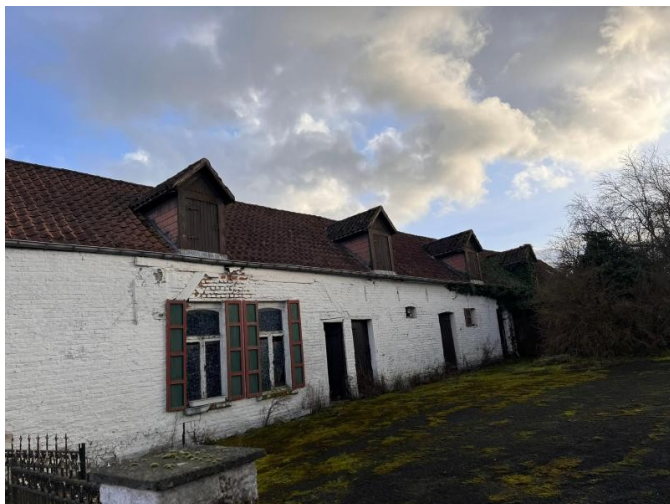
| Eindbeoordeling materiaalarisico | Laag materiaalarisico en/of verlaagde kans op vezelvrijgave |

Verwijderen

- Verwijder dit asbestmateriaal zo snel mogelijk. Volg de toestand goed op.
- Hemelwater dat afspoelt van asbestcement daken of gevels kan asbestdeeltjes bevatten. Gebruik het enkel voor gesloten circuits (bv. spoelen toiletten). Reinig na het vervangen van het dak of de gevel de dakgoten en regenwaterput of -ton om asbesthoudend sediment of slib te verwijderen

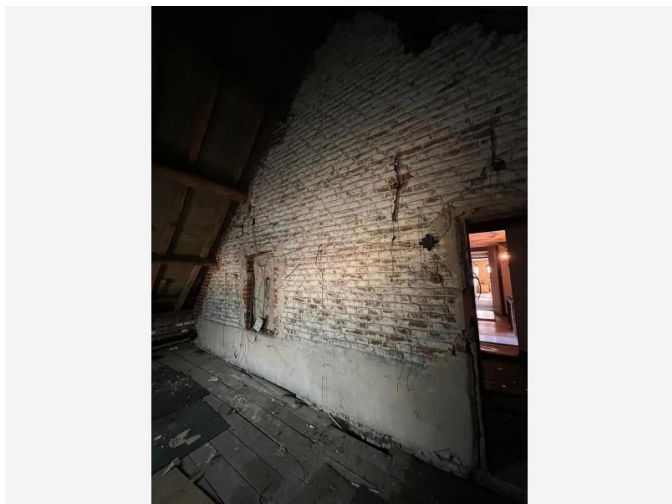
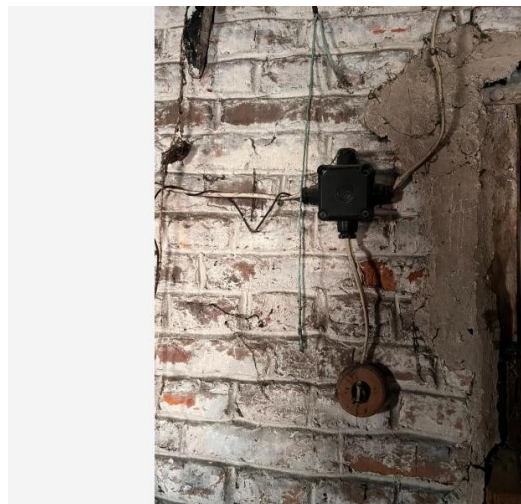
| Identificatiemethode | <p>De asbestdeskundige beoordeelt het materiaal als asbestverdacht en dus asbesthoudend, en dit zonder monstername.</p> <p>Motivatie: De monstername brengt andere schade aan dan schade die inherent is aan de monstername.</p> |
| Opmerking | De hoeveelheid is een zo nauwkeurig mogelijke opmeting. Hieraan kunnen evenwel geen rechten worden ontleend. Monstername niet uitgevoerd wegens risico op beschadiging van een elektrisch component en mogelijke blootstelling aan spanning of storingen in de elektrische installatie. |

- Eenvoudige handelingen: mag via doe-het-zelf of door werknemer(s) met opleidingsattest eenvoudige handelingen  
Deze toepassing kan door een aannemer die over een opleidingsattest eenvoudige handelingen beschikt of door een particulier (doe-het-zelf), verwijderd worden indien er geen verhoogd risico op vrijgave van asbestvezels (max. concentratie 0,01 vezels/cm<sup>3</sup> - CODEX Art. VI.3-54) ontstaat en de toepassing voorafgaand wordt gefixeerd/bevochtigd; de individuele elementen zonder machinale werktuigen (boormachine, slijpschijf, hogedrukreiniger,...) en zonder breken of gooien een voor een losgemaakt worden; en ten slotte dubbel en luchtdicht verpakt weggevoerd worden naar een erkend afvalpunt (recyclagepark).

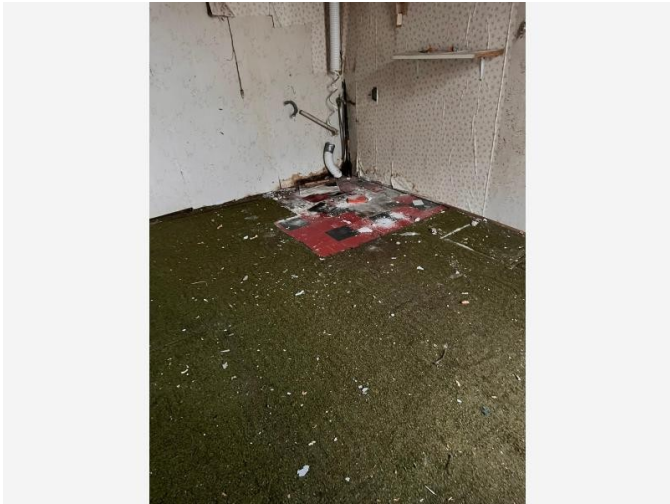
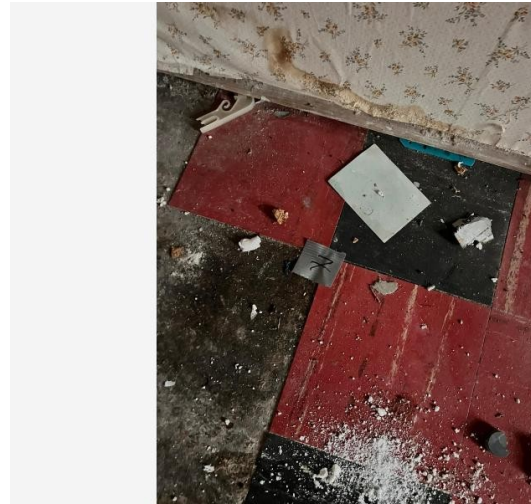
| Opmerking | <p>De hoeveelheid is een zo nauwkeurig mogelijke opmeting. Hieraan kunnen evenwel geen rechten worden ontleend.</p> <p>Er werden vinyltegels met lijm gevonden onder de parket in de woonkamer. Mogelijks komen deze vinyltegels ook voor op andere plaatsen onder de vloerbekleding. Te controleren bij uitvoering werken/afbraakwerken.</p> |

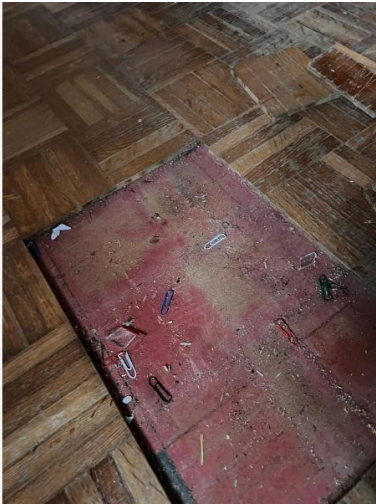
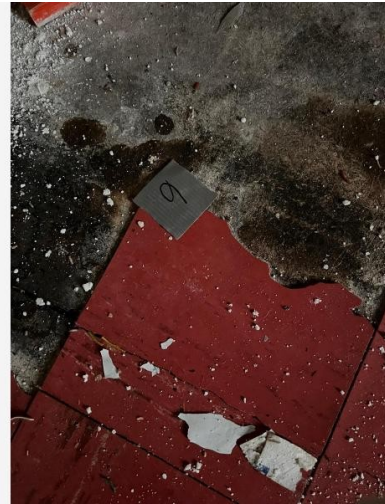
| Opmerking | <p>De hoeveelheid is een zo nauwkeurig mogelijke opmeting. Hieraan kunnen evenwel geen rechten worden ontleend.</p> <p>Er werden vinyltegels met lijm gevonden onder de parket in de woonkamer. Mogelijks komen deze vinyltegels ook voor op andere plaatsen onder de vloerbekleding. Te controleren bij uitvoering werken/afbraakwerken.</p> |

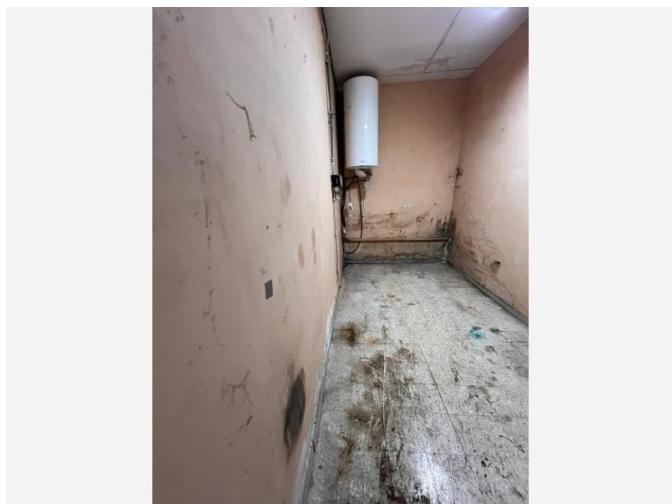
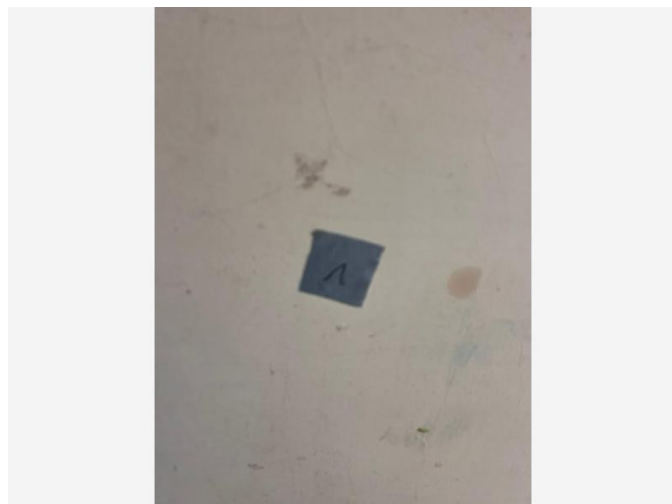
## Fiche 15: Pleisterwerk wanden

Geen asbest

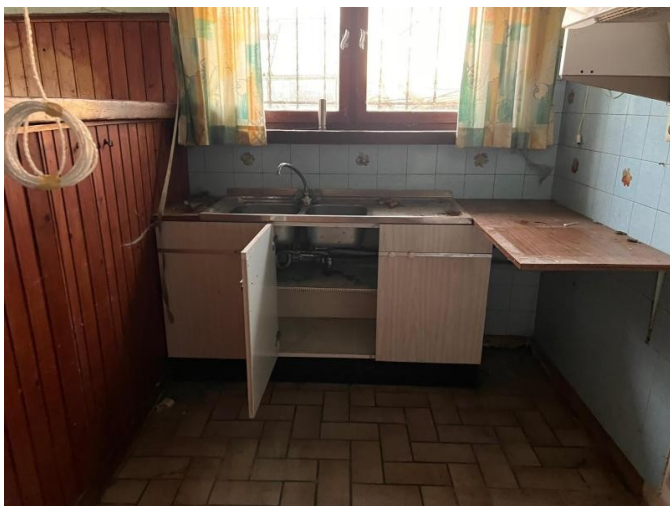
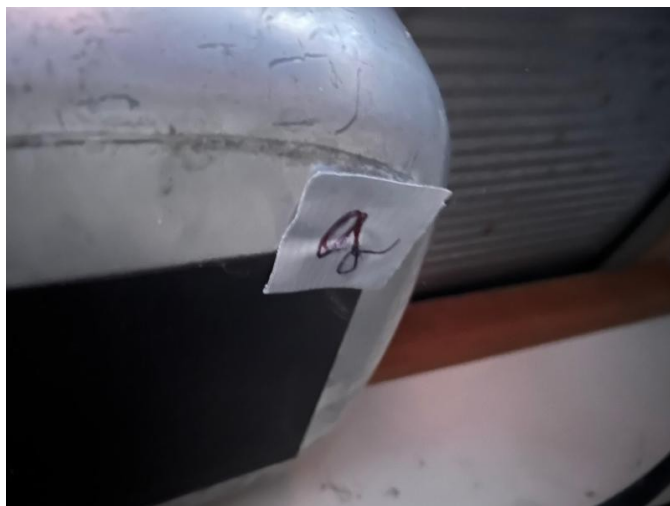
## Fiche 16: Anti-dreun

Geen asbest

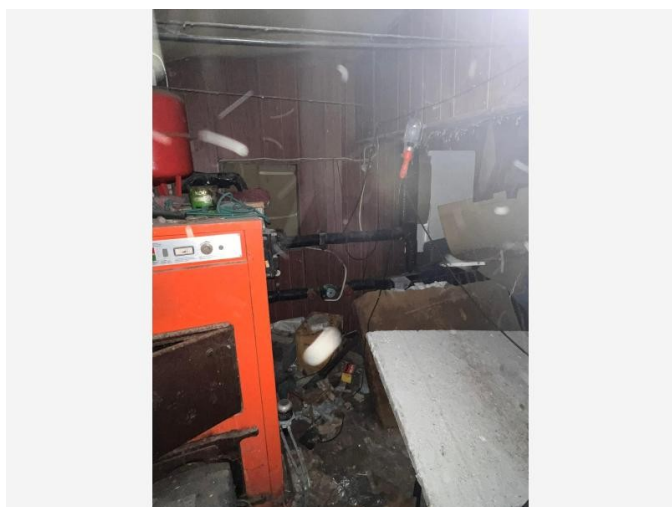
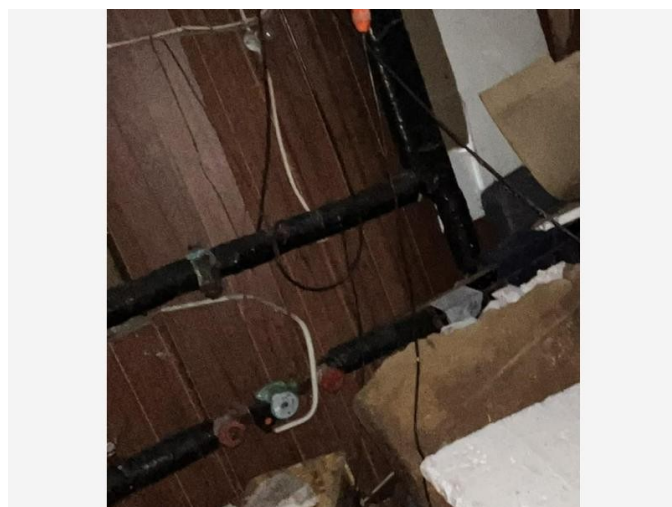
### Fiche 18: Leidingisolatie (niet verdacht)

| Beschrijving | Notitie | Terug te vinden op plannen |
|---|---|---|
| Fiche 18: Leidingisolatie (niet verdacht) | De leidingisolatie is niet-asbestverdacht. | - |
