# Asbestinventarisatattest

Molenstraat 98, 9690 Kluisbergen

Attestnummer : 20260513-000147.000

**Niet-asbestveilig**

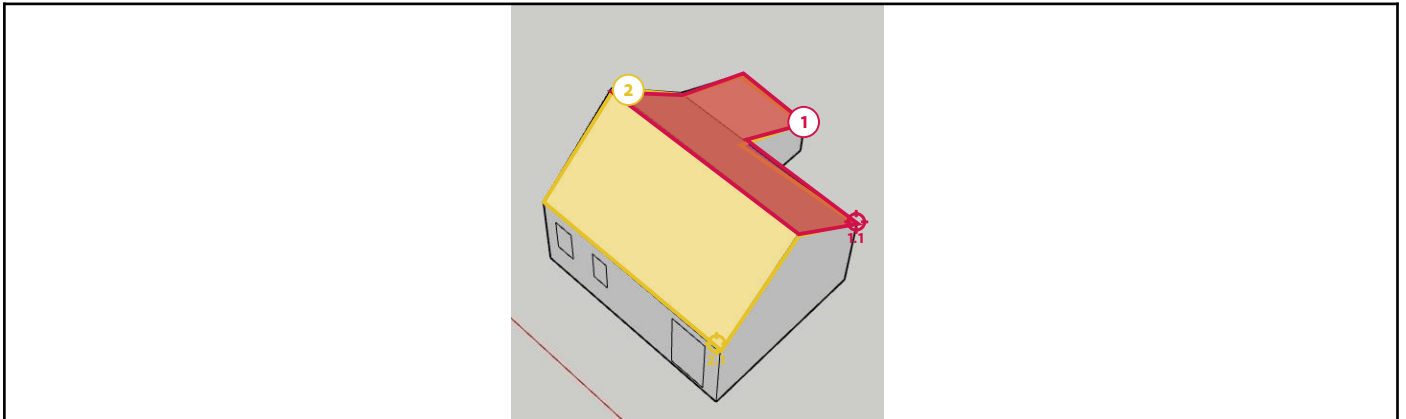
## Plan 2.2: Tuinhuis

| Beschrijving | Type | Actie |
|---|---|---|
| 1. Dak bestaande uit golfplaten | Asbestmateriaal | Dringend verwijderen |
| 2. Onderdak type Menuiserite (Tuinhuis) | Asbestmateriaal | Zorgvuldig beheren |

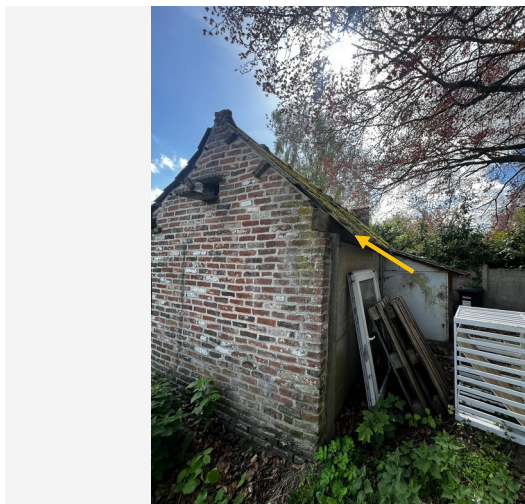
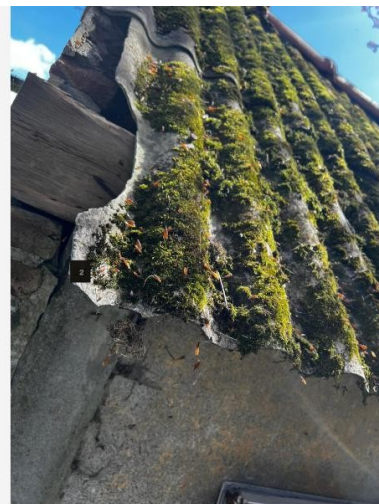
Het asbestmateriaal valt onder de mijlpaal van 2034.

| Eindbeoordeling materiaalarisico | Hoog materiaalarisico en/of hoge kans op vezelvrijgave |

| Asbestsoort (vezeltype) | Crocidoliet aanwezig |
| Toestand van het materiaal | Zwaar beschadigd, zwaar verweerd |

| # | Type | Referentie | Resultaat |
|---|---|---|---|
| 1.1 | Puntmonster | 2 | Chrysotiel, Crocidoliet |

| Beschrijving | Dak bestaande uit golfplaten |

- Verwijder dit asbestmateriaal zo snel mogelijk. Volg de toestand goed op.
- Hemelwater dat afspoelt van asbestcement daken of gevels kan asbestdeeltjes bevatten. Gebruik het enkel voor gesloten circuits (bv. spoelen toiletten). Reinig na het vervangen van het dak of de gevel de dakgoten en regenwaterput of -ton om asbesthoudend sediment of slib te verwijderen

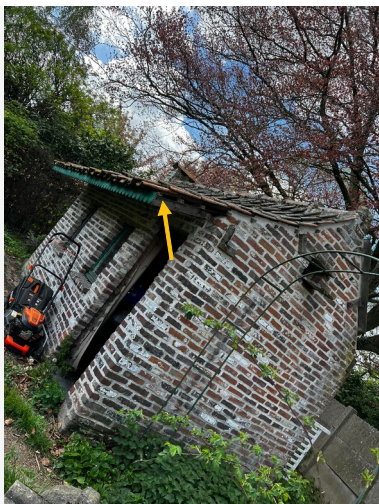
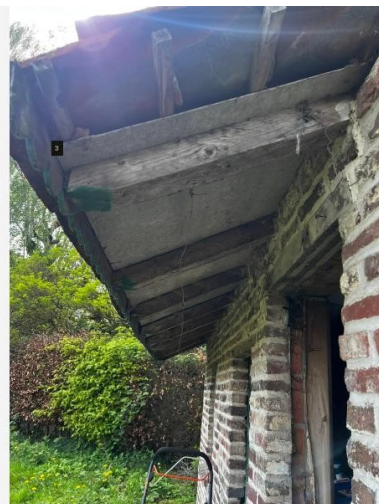
Het asbestmateriaal valt onder de mijlpaal van 2040.

| Eindbeoordeling materiaalarisico | Laag materiaalarisico en/of verlaagde kans op vezelvrijgave |

| Asbestsoort (vezeltype) | Alleen chrysotiel aanwezig |
| Toestand van het materiaal | Licht beschadigd, licht verweerd. Intacte calciumsilicaatplaat of materiaal met categorie 3-gebondenheid |

| # | Type | Referentie | Resultaat |
|---|---|---|---|
| 2.1 | Puntmonster | 3 | Chrysotiel |

| Beschrijving | Onderdak type Menuiserite (Tuinhuis) |

- Zorg voor een veilig beheer. Vermijd het beschadigen van het asbestmateriaal. Controleer de toestand jaarlijks op wijzigingen.

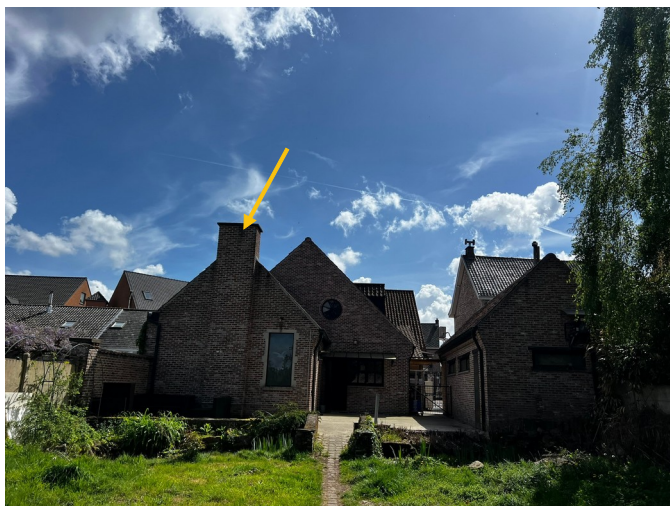
*Situeringsfoto*

**Reden:** Het te onderzoeken materiaal situeert zich hoger dan 3,50 m te rekenen vanaf een veilige ondergrond

**Uitleg van de asbestdeskundige:** De schouw bevat binnenin mogelijk een asbestcement rookgaskanaal. Laat dit onderzoeken bij eventuele werken.

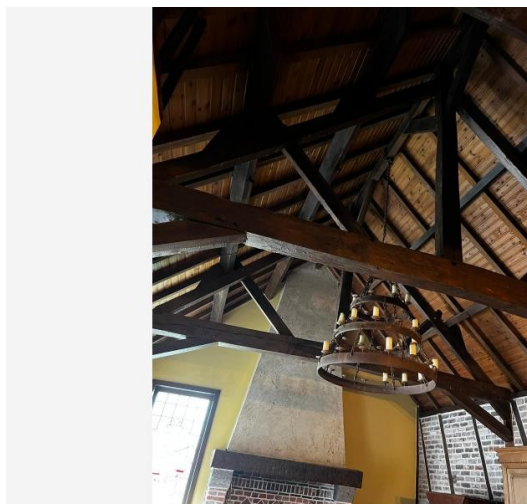
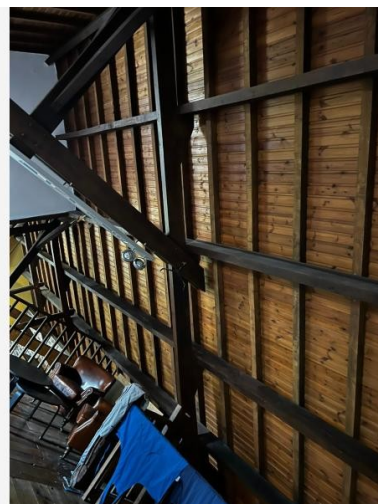
| Basis voor advies | De asbestdeskundige beoordeelt het materiaal als niet-asbestverdacht. |
