# Asbestinventarisatattest

Gentstraat 17/1, 9800 Deinze

Attestnummer : 20251031-000269.000

Uitgegeven op : 31.10.2025

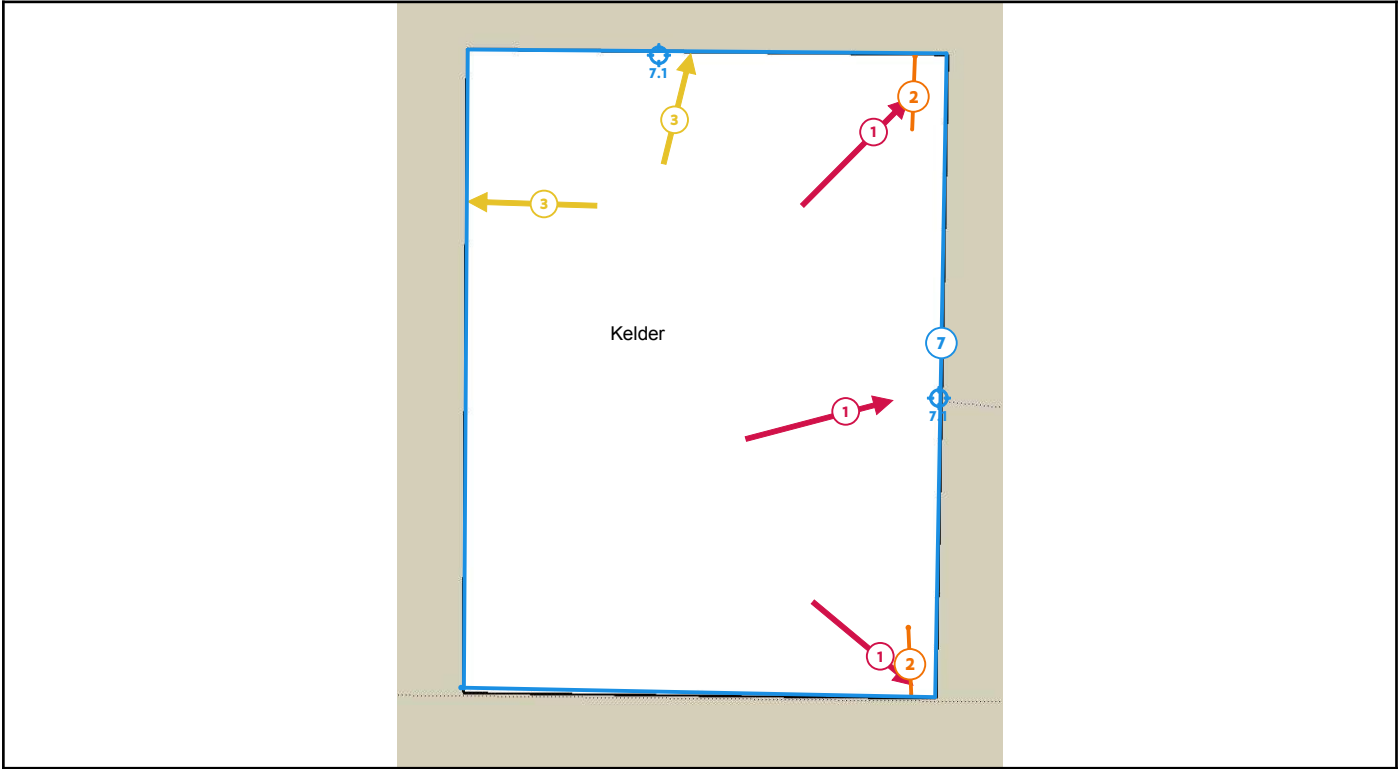
# Plan 1.2: Kelder

| Beschrijving | Type | Actie |
|---|---|---|
| 1. Afval asbestbuis | Asbestmateriaal | Dringend verwijderen |
| 2. Asbestbuis | Asbestmateriaal | Verwijderen |
| 3. Bakeliet | Asbestmateriaal | Zorgvuldig beheren |

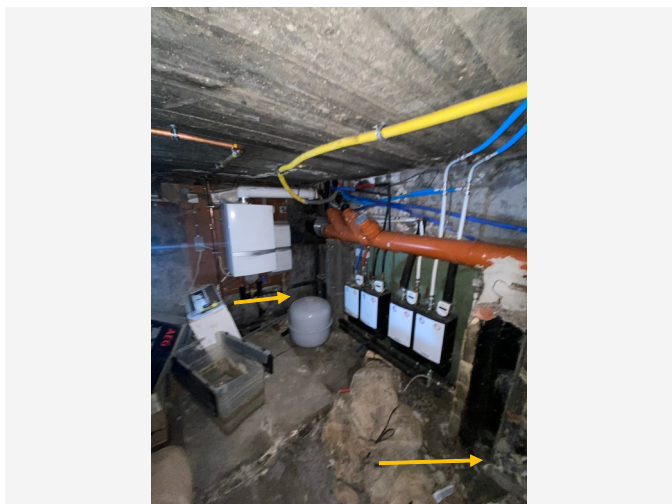
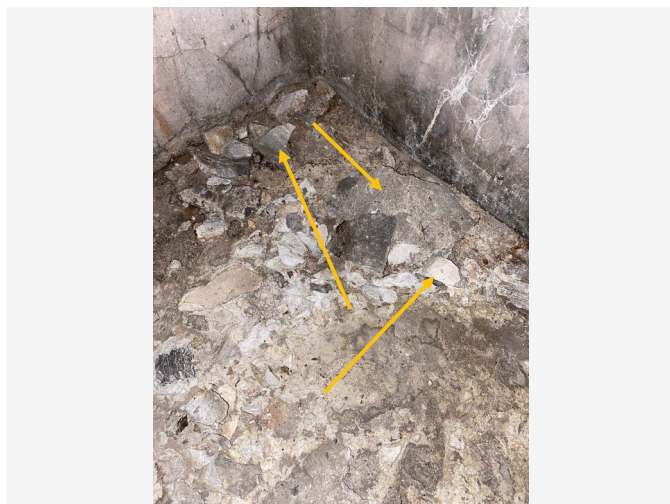
Het asbestmateriaal valt onder de mijlpaal van 2040.

**Dringend verwijderen**

| Beschrijving | Afval asbestbuis |
| Type afvalstof | Betreft resten (contaminatie) van verwerking of beschadiging |
| Bron van de resten | Asbestbuis die zal afgebroken zijn voor vervanging. Aan beide zijden van de nieuwe buis is de bestaande asbestbuis nog aanwezig. |
| Gebondenheid resten | Niet hecht |
| Hoeveelheid (gewicht - aantal) | <ul style="list-style-type: none"><li>• 15,00 kg - 1 stuk</li></ul> |

- Verwijder het asbestafval.

- Eenvoudige handelingen: mag via doe-het-zelf of door werknemer(s) met opleidingsattest eenvoudige handelingen  
Als dit materiaal verwijderd kan worden zonder het te breken, te beschadigen... , dan mag met dit met eenvoudige handelingen. Vermijd stofvorming en stofverspreiding op elk moment van de werken. Bevochtig of fixeert het materiaal.

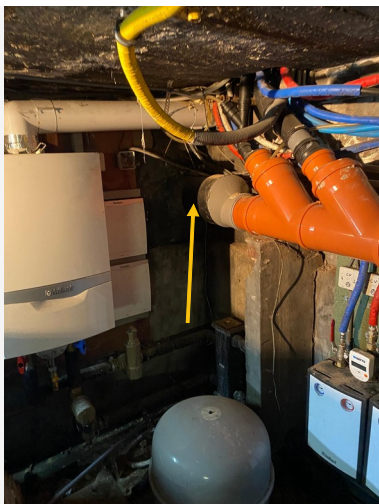
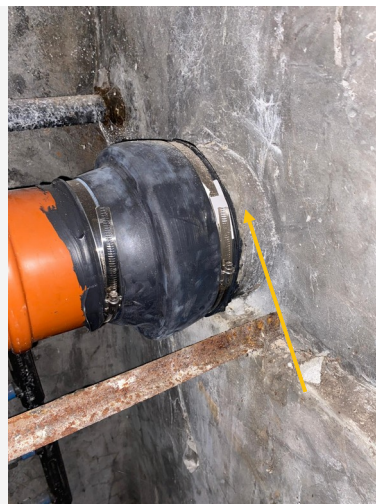
Het asbestmateriaal valt onder de mijlpaal van 2040.

Verwijderen

| Eindbeoordeling materiaalrisico | Verhoogd materiaalrisico en/of verhoogde kans op vezelvrijgave |

| Asbestsoort (vezeltype) | Crocidoliet aanwezig |
| Toestand van het materiaal | Licht beschadigd, licht verweerd. Intact calciumsilicaatmateriaal of categorie III 'gebondenheid' |

| Beschrijving | Asbestbuis |
| Hoeveelheid (lengte - omtrek - dikte - aantal) | <ul style="list-style-type: none"><li>• 0,40 m - 40,00 cm - 1,00 cm - 1 stuk</li></ul> |

- Schermbouw in afwachting van verwijdering het asbestmateriaal af van luchtstromingen en verstoring: bijvoorbeeld door het te verpakken, te fixeren, af te dekken, signalisatie - afbakening aan te brengen, ...

- Eenvoudige handelingen: enkel door erkend asbestverwijderaar  
Als dit materiaal verwijderd kan worden zonder het te breken, te beschadigen... , dan mag met dit met eenvoudige handelingen. Vermijd stofvorming en stofverspreiding op elk moment van de werken. Bevochtig of fixeert het materiaal.

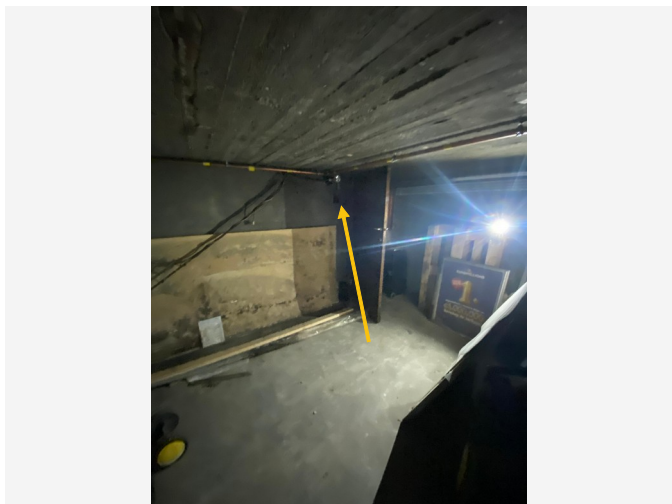
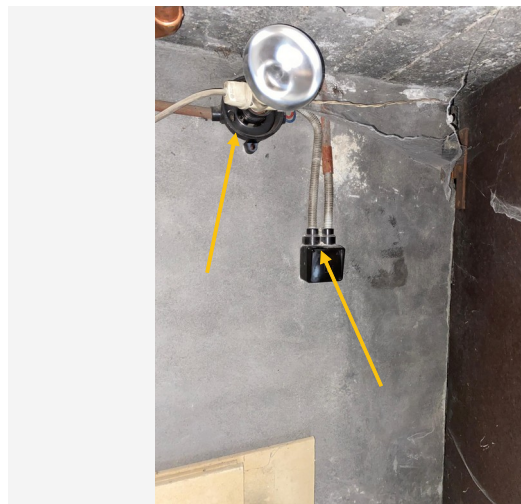
Het asbestmateriaal valt onder de mijlpaal van 2040.

Zorgvuldig beheren

| Eindbeoordeling materiaalrisico | Laag materiaalrisico en/of verlaagde kans op vezelvrijgave |

| Asbestsoort (vezeltype) | Crocidoliet aanwezig |
| Toestand van het materiaal | Onbeschadigd, niet verweerd |

| Beschrijving | Bakeliet |
| Asbestmateriaal | Plaat, paneel, tablet - Type Bakeliet |

- Zorg voor een veilig beheer. Vermijd het beschadigen van het asbestmateriaal. Controleer de toestand jaarlijks op wijzigingen.

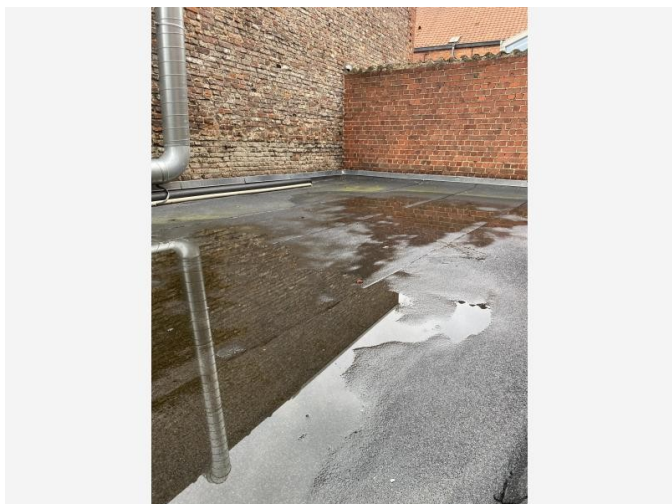
Plat dak werd in 2021 vernieuwd.

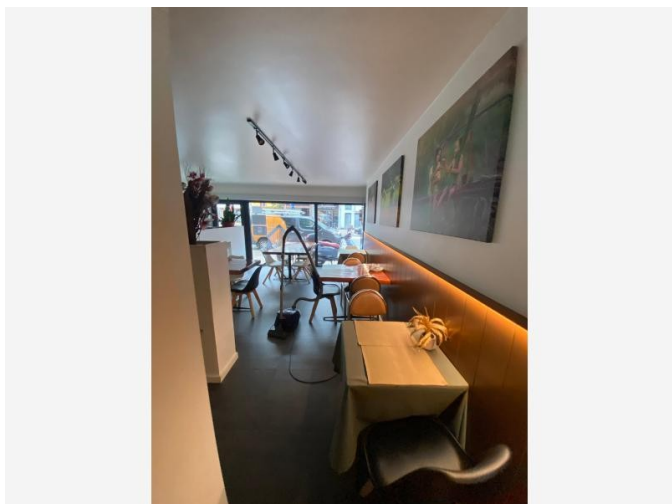
In de horecazaak waar de klanten zitten zijn de muren bekleed met een voorzetwand. Hier kan er echter wel nog pleisterwerk achter de gipsplaat aanwezig zijn.

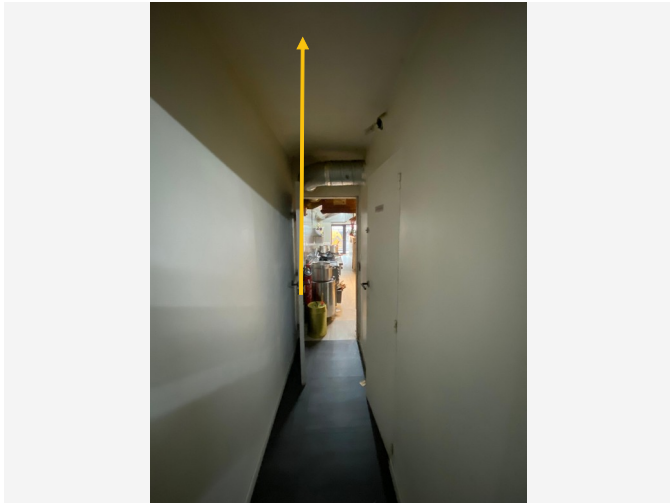
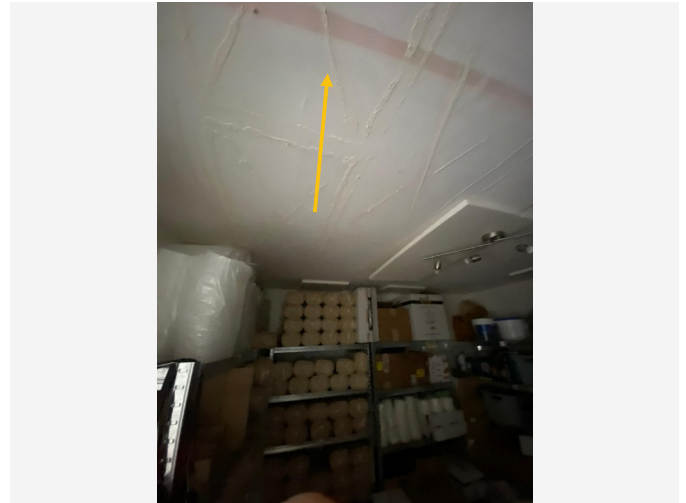
## Fiche 6: Pleisterwerk plafond

Geen asbest

| # | Type | Referentie | Resultaat |
|---|---|---|---|
| 6.1 | Mengmonster | MM-2 | Geen asbest |

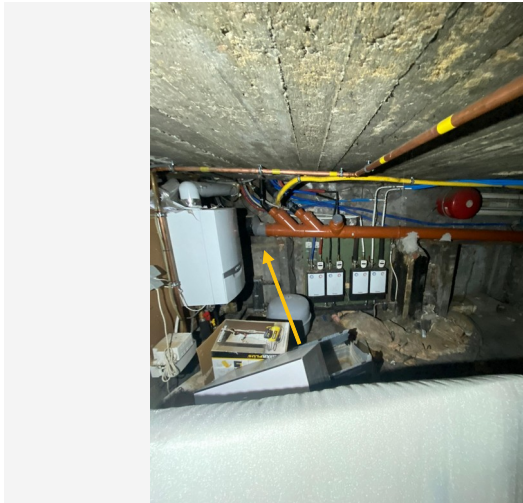
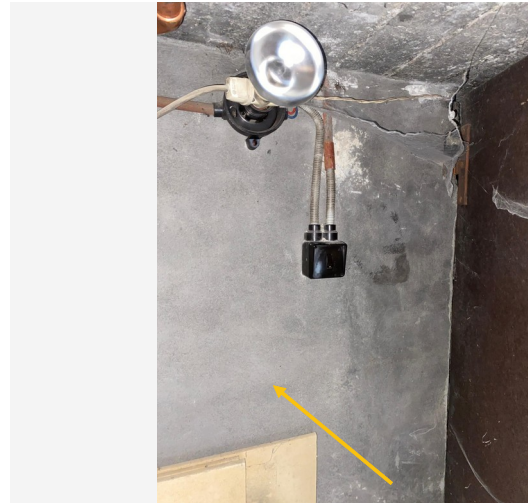
## Fiche 7: Cementering kelder

Geen asbest

| # | Type | Referentie | Resultaat |
|---|---|---|---|
| 7.1 | Mengmonster | CEM-3 | Geen asbest |

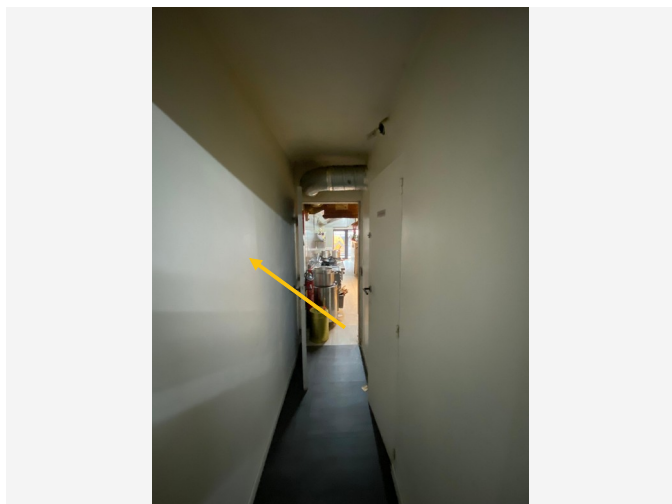
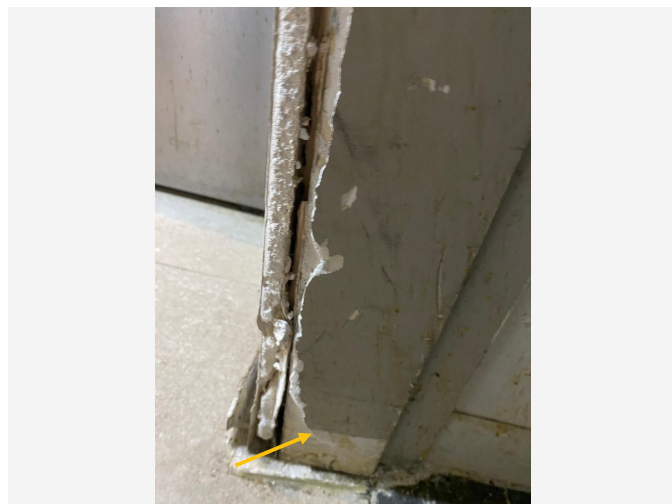
## Fiche 8: Pleisterwerk muren

Geen asbest

| # | Type | Referentie | Resultaat |
|---|---|---|---|
| 8.1 | Mengmonster | MM-1 | Geen asbest |
