# Asbestinventarisatetest

Jenny Montignylaan 10, 9831 Sint-Martens-Latem

Attestnummer : **20251113-000296.000**

Uitgegeven op : **13.11.2025**

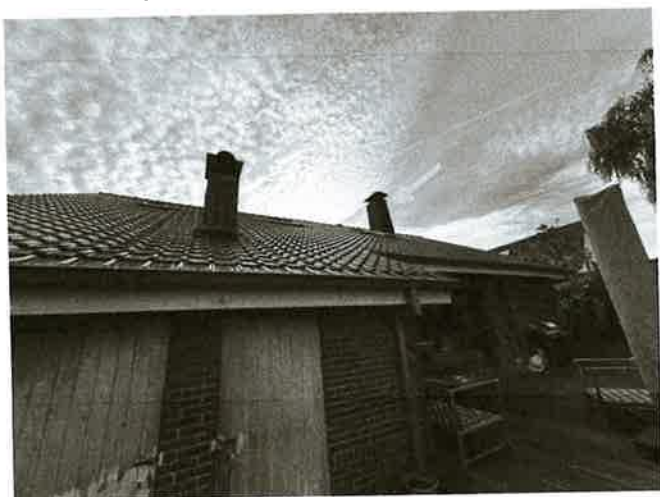
## Fiche 1: Schoorsteen (binnenzijde/bovenzijde) (hoofdgebouw)

#### Tijdelijke beperking

**Reden:** Het te onderzoeken materiaal situeert zich hoger dan 3,50 m te rekenen vanaf een veilige ondergrond

**Uitleg van de asbestdeskundige:** Ter hoogte van de bovenzijde en de binnenzijde van de schoorsteen, alsook op andere plaatsen rond de schoorsteen op het dak kunnen niet waarneembare asbesttoepassingen aanwezig zijn. Er is namelijk geen mogelijkheid om de volledige waarneming uit te voeren (vanop een veilige ondergrond met een maximale hoogte van 3.5 meter zoals opgenomen in de wetgeving).

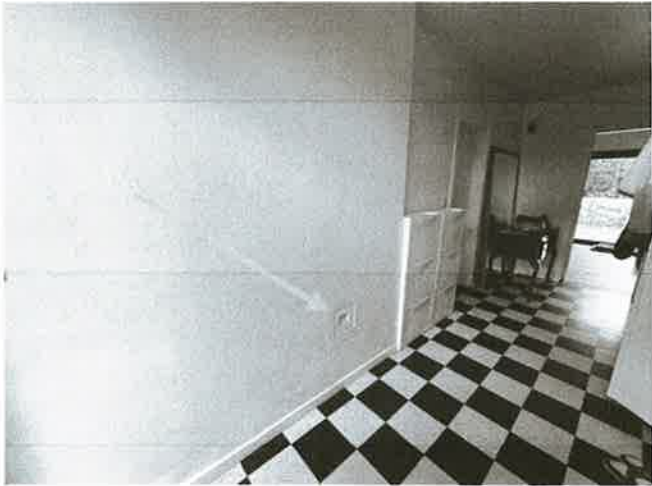
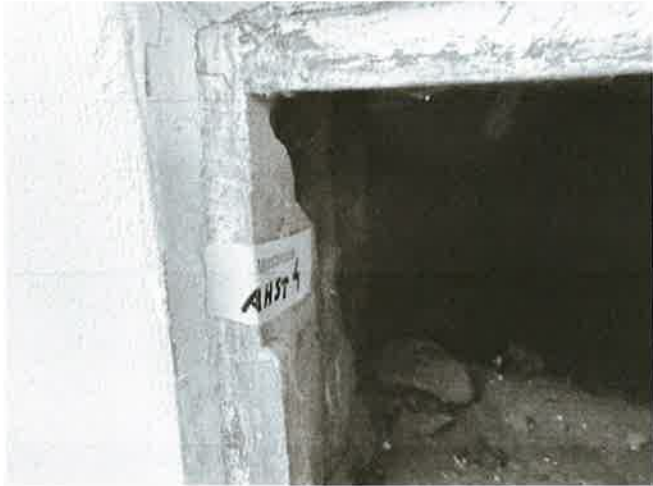
## Conclusie

Geen asbest

| # | Type | Referentie | Resultaat |
|---|---|---|---|
| 2.1 | Puntmonster | AHST4 Roetschuif/ 6020247482 | Geen asbest |

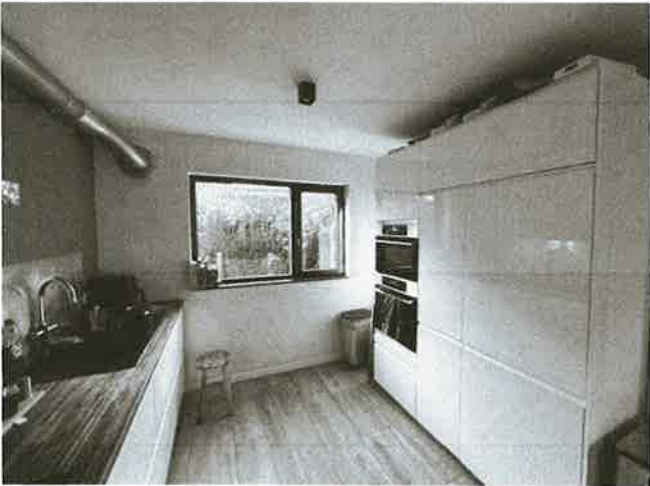
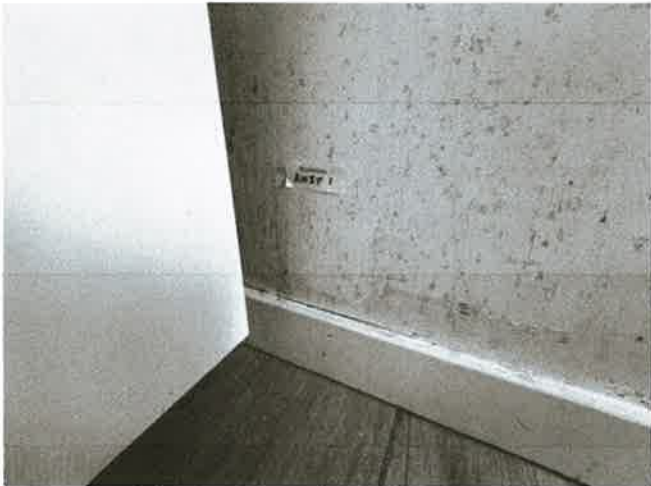
### Fiche 3: Muurpleister (hoofdgebouw)

## Conclusie

Geen asbest

| # | Type | Referentie | Resultaat |
|---|---|---|---|
| 3.1 | Mengmonster | AHST1 Pleister/ 6020247563 | Geen asbest |

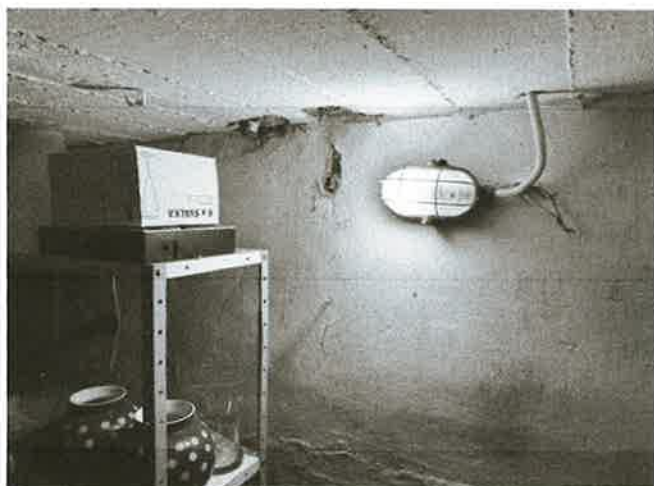
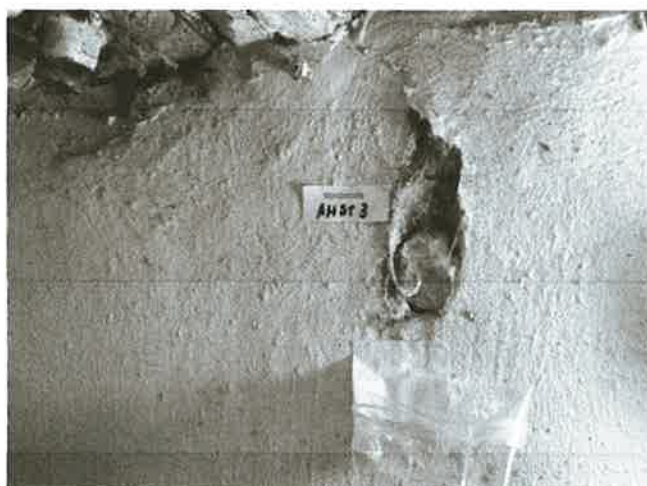
## Fiche 4: Cementering wand kelder (hoofdgebouw)

### Conclusie

Geen asbest

| # | Type | Referentie | Resultaat |
|---|---|---|---|
| 4.1 | Mengmonster | AHST3 Cement/ 6020247266 | Geen asbest |

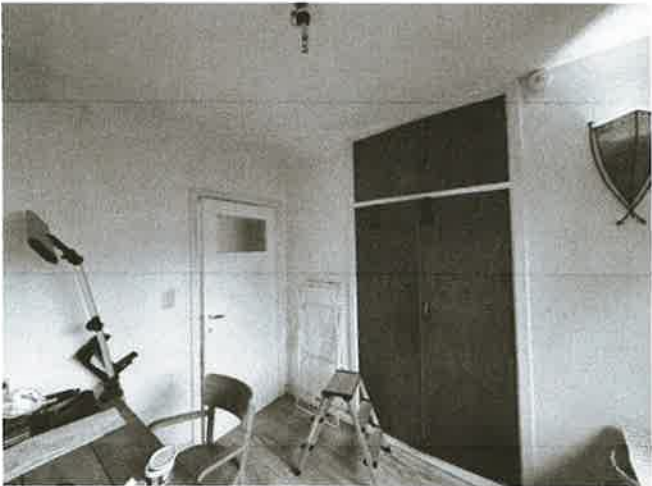
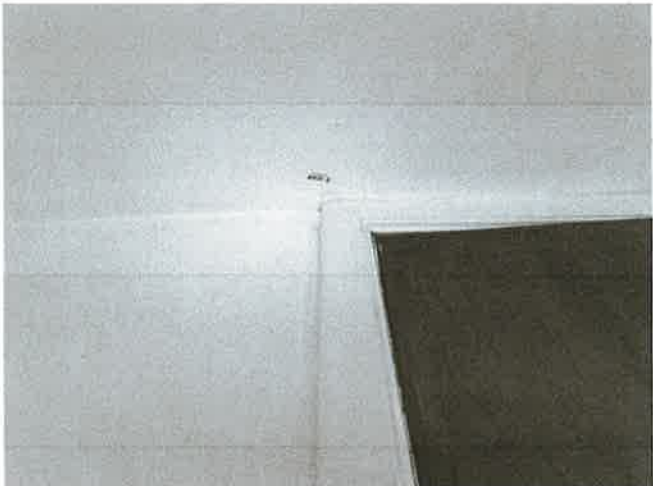
# Fiche 5: Plafondpleister (hoofdgebouw)

## Conclusie

Geen asbest

| # | Type | Referentie | Resultaat |
|---|---|---|---|
| 5.1 | Mengmonster | AHST2 Pleister/ 6020247564 | Geen asbest |

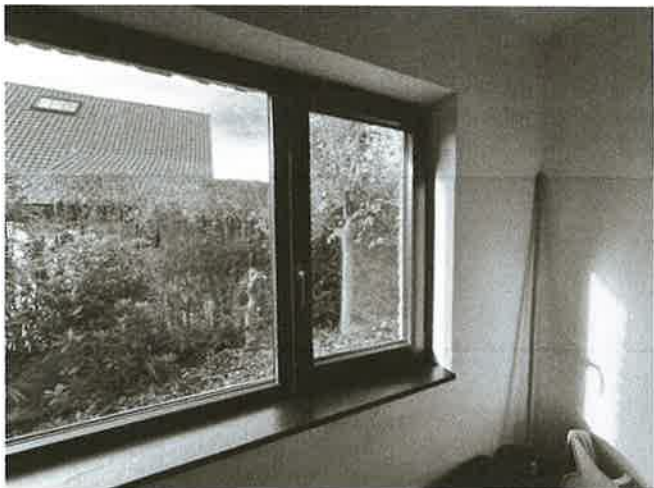
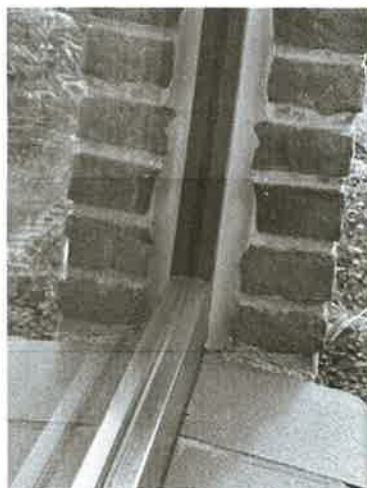
## Fiche 6: Afdichtingsmateriaal schrijnwerk (hoofdgebouw)(niet asbestverdacht)

| Beschrijving | Notitie | Terug te vinden op plannen |
|---|---|---|
| Fiche 6: Afdichtingsmateriaal schrijnwerk (hoofdgebouw)(niet asbestverdacht) | Geen asbestverdacht afdichtingsmateriaal aanwezig te schrijnwerk hoofdgebouw + realisatie van nieuw schrijnwerk in 2019 (bouwmaterialen vanaf 2001 zijn niet asbestverdacht). | - |

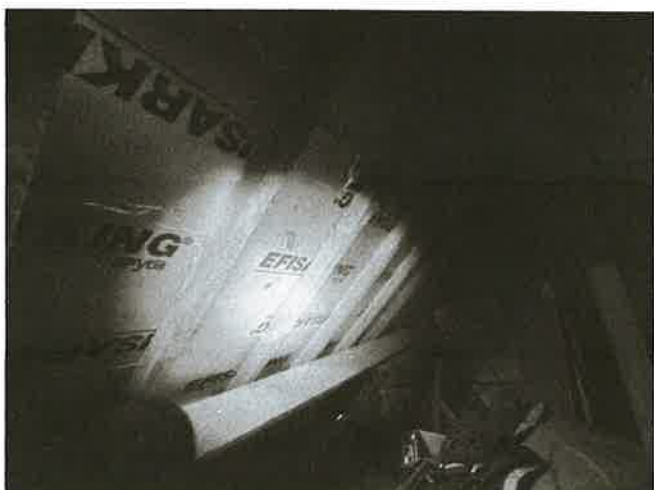
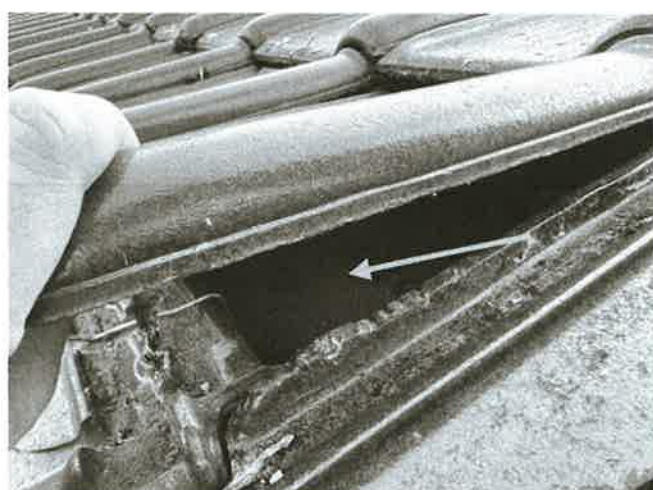
## Fiche 7: Onderdak (hoofdgebouw)(niet asbestverdacht)

| Beschrijving | Notitie | Terug te vinden op plannen |
|---|---|---|
| Fiche 7: Onderdak (hoofdgebouw) (niet asbestverdacht) | Het onderdak van het hellend dak (hoofdgebouw) betreft een dampscherm - de dakbedekking en het onderdak werden vernieuwd in 2016 (bouwmaterialen vanaf 2001 zijn niet asbestverdacht). Bevestigend nazicht via opheffing dakpan cfr. OVAM inspectieprotocol. | Plan 1.2: Hoofdgebouw |

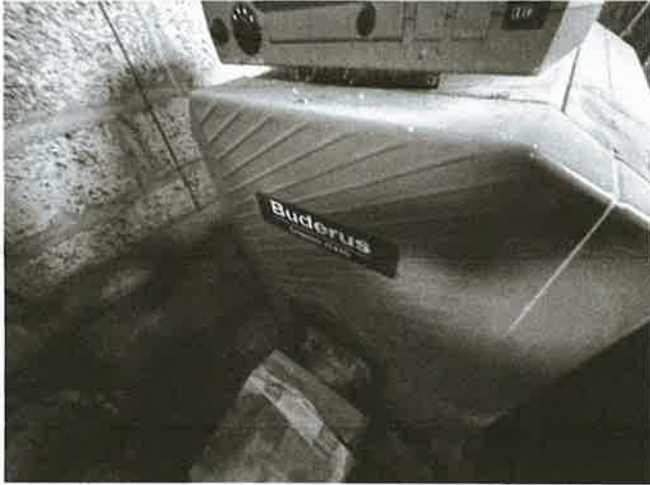
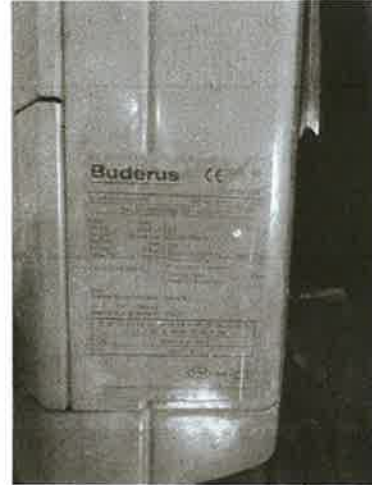
## Fiche 8: Ketel BUDERUS G115 (hoofdgebouw)(niet asbestverdacht)

| Beschrijving | Notitie | Terug te vinden op plannen |
|---|---|---|
| Fiche 8: Ketel BUDERUS G115 (hoofdgebouw)(niet asbestverdacht) | Ketel betreft BUDERUS G115 (exakte productiejaar niet gekend); 92/42/EWG (bouwjaar na 1992); serienummer 63034095.00.6272.2521. Geen waarneembare asbestverdachte materialen aan de stookketel. Bij verwijdering / werkzaamheden is het opportuun bijkomende informatie te bevragen bij erkend verdeler/fabrikant. | Plan 1.6: Verdieping 0 |

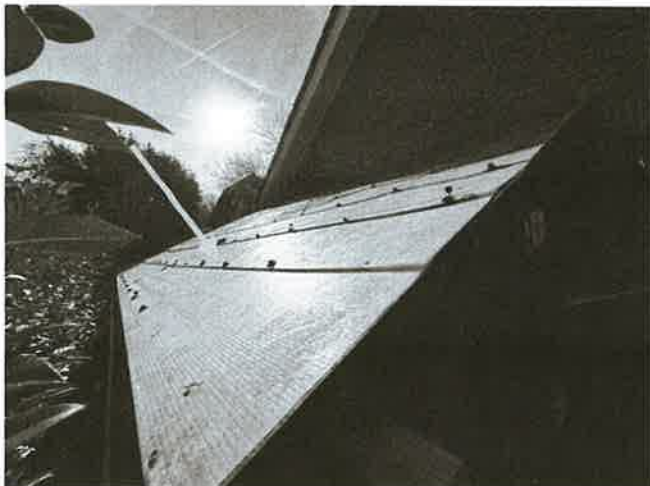
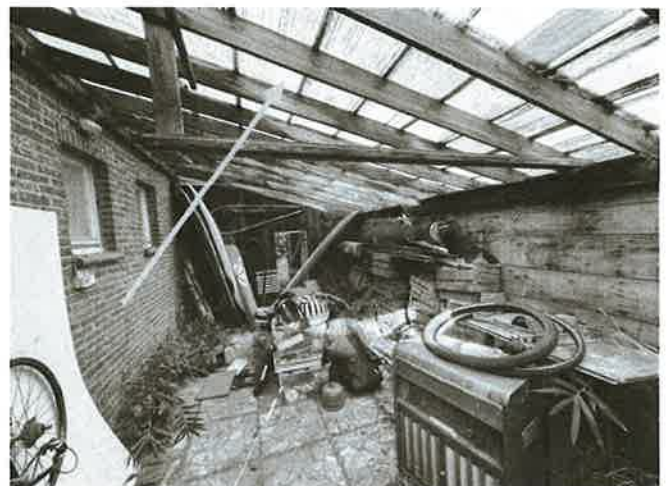
## Fiche 9: Dakbedekking (hoofdgebouw/aanbouw)(niet asbestverdacht)

| Beschrijving | Notitie | Terug te vinden op plannen |
|---|---|---|
| Fiche 9: Dakbedekking (hoofdgebouw/aanbouw)(niet asbestverdacht) | Dakbedekking aanbouw (garage/berging): betreft kunststofmateriaal (niet asbestverdacht) | Plan 1.1: Hoofdgebouw (dakbedekking) |

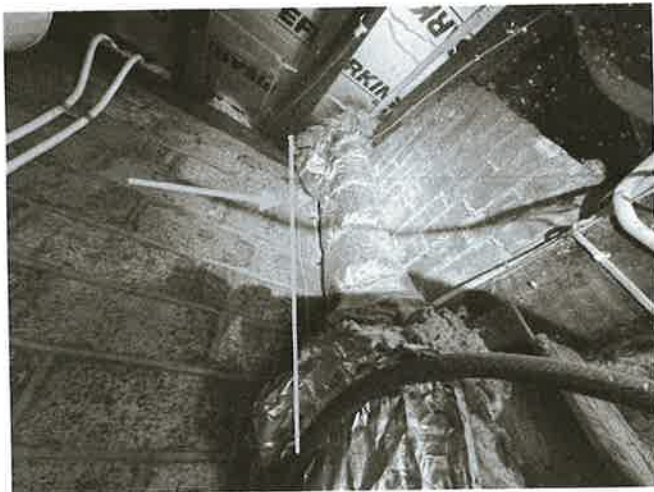
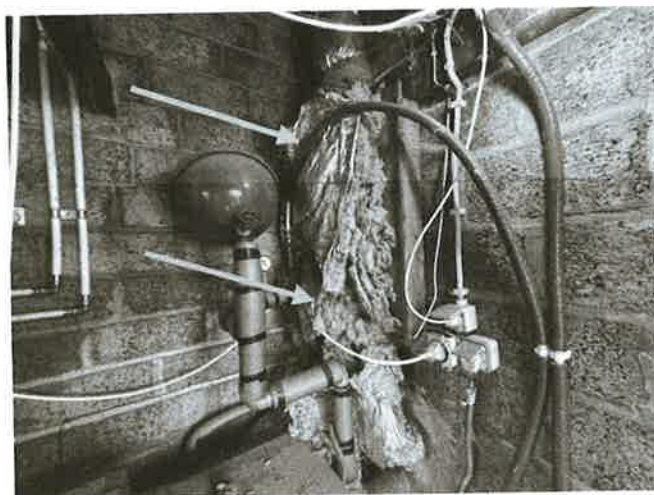
## Fiche 10: Leidingisolatie (hoofdgebouw/stookruimte)(niet asbestverdacht)

| Beschrijving | Notitie | Terug te vinden op plannen |
|---|---|---|
| Fiche 10: Leidingisolatie (hoofdgebouw/stookruimte)(niet asbestverdacht) | Leidingisolatie (type glaswol met aluminium bekleding, type polyethyleenschuim) is niet asbestverdacht | Plan 1.4: Verdieping 0 |

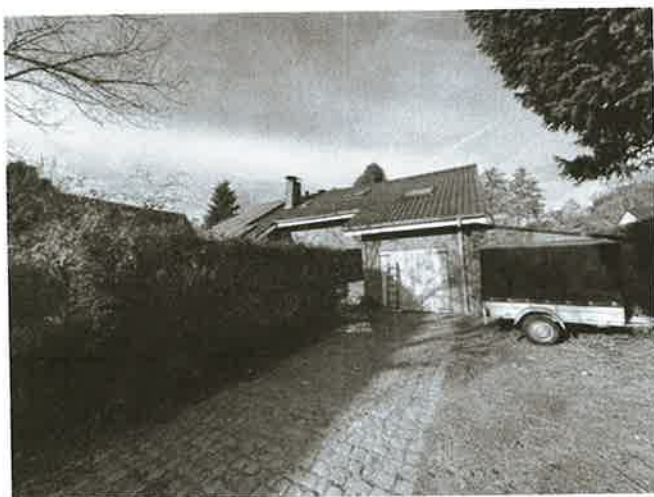
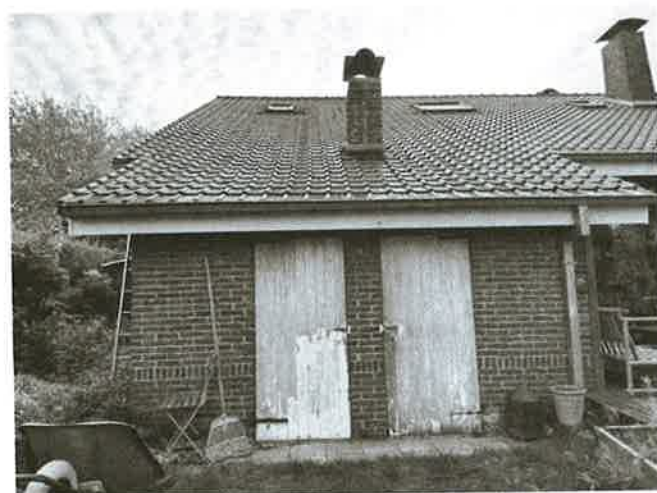
## Fiche 11: Dakbedekking (hoofdgebouw)(niet asbestverdacht)

| Beschrijving | Notitie | Terug te vinden op plannen |
|---|---|---|
| Fiche 11: Dakbedekking (hoofdgebouw)(niet asbestverdacht) | Dakbedekking betreft dakpannen - het hellend dak werd vernieuwd in 2016 (bouwmaterialen vanaf 2001 zijn niet asbestverdacht) | Plan 1.1: Hoofdgebouw (dakbedekking) |
