# Asbestinventarisatetest

Markt 100/3, 9800 Deinze

Attestnummer : **20260418-000156.000**

Uitgegeven op : **18.04.2026**

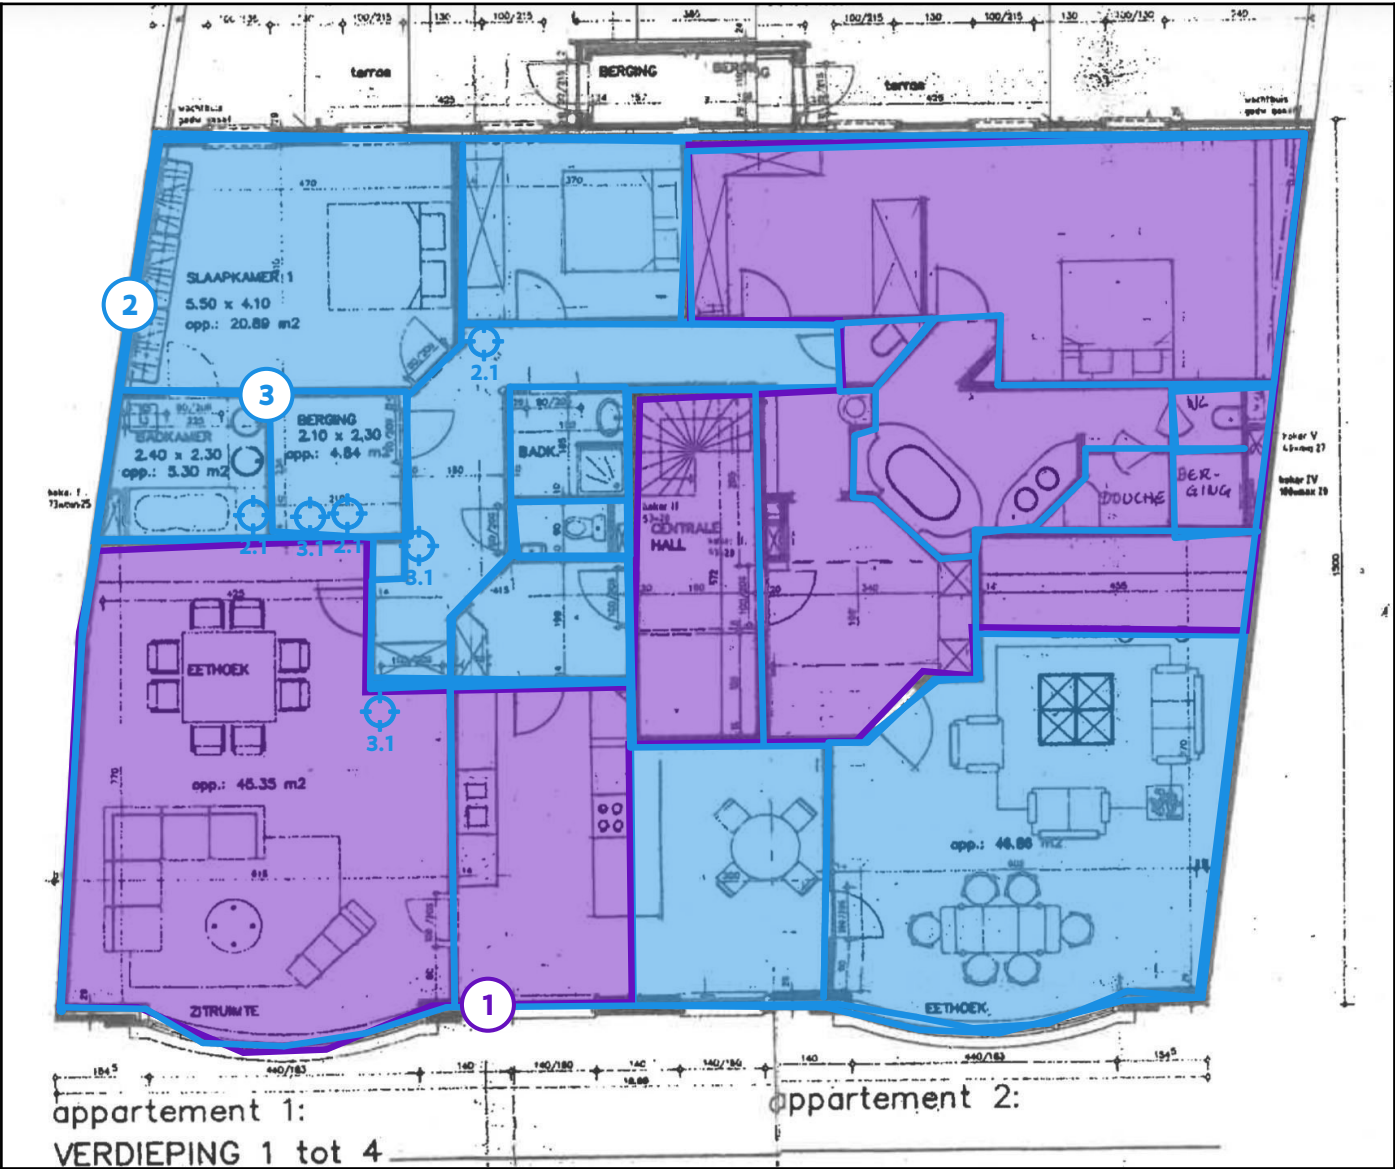
# Plan 1.2: 1e verdiep wanden

| Beschrijving | Type | Actie |
|---|---|---|
| 1. Plafonds bestaande uit voorzetpanelen | Advies | - |
| 2. Pleisterwerk plafonds droge, natte, circ ruimte | Geen asbest | - |
| 3. Pleisterwerk wanden droge, natte, circ ruimte | Geen asbest | - |

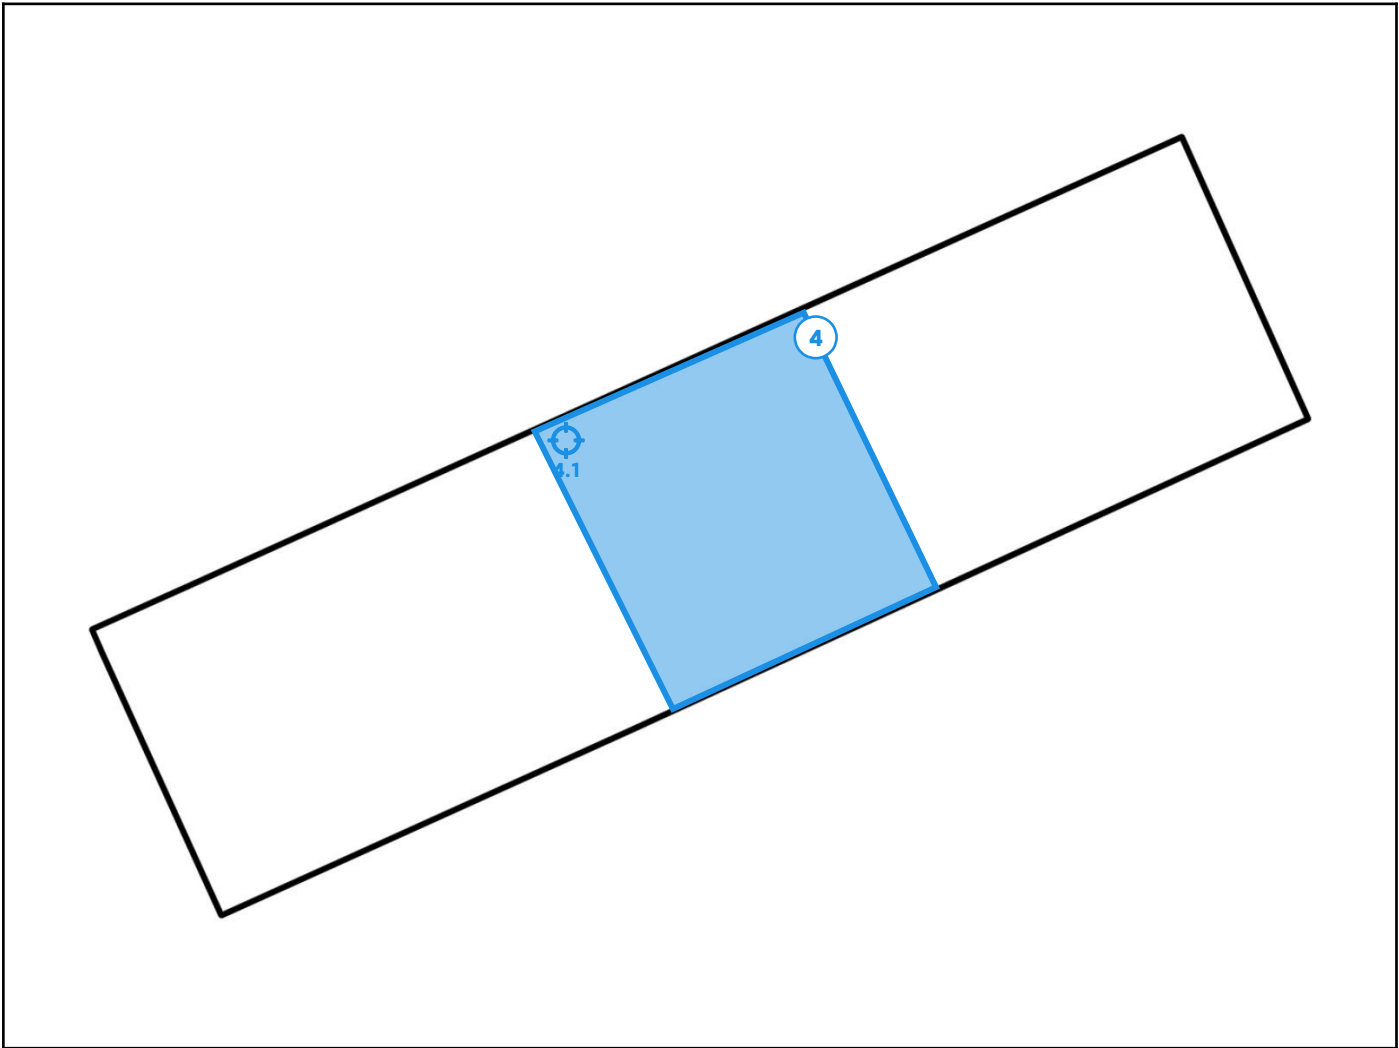
# Plan 2.1: Bijgebouw plan

| Beschrijving | Type | Actie |
|---|---|---|
| 4. Onderdak type Menuiserite | Geen asbest | - |

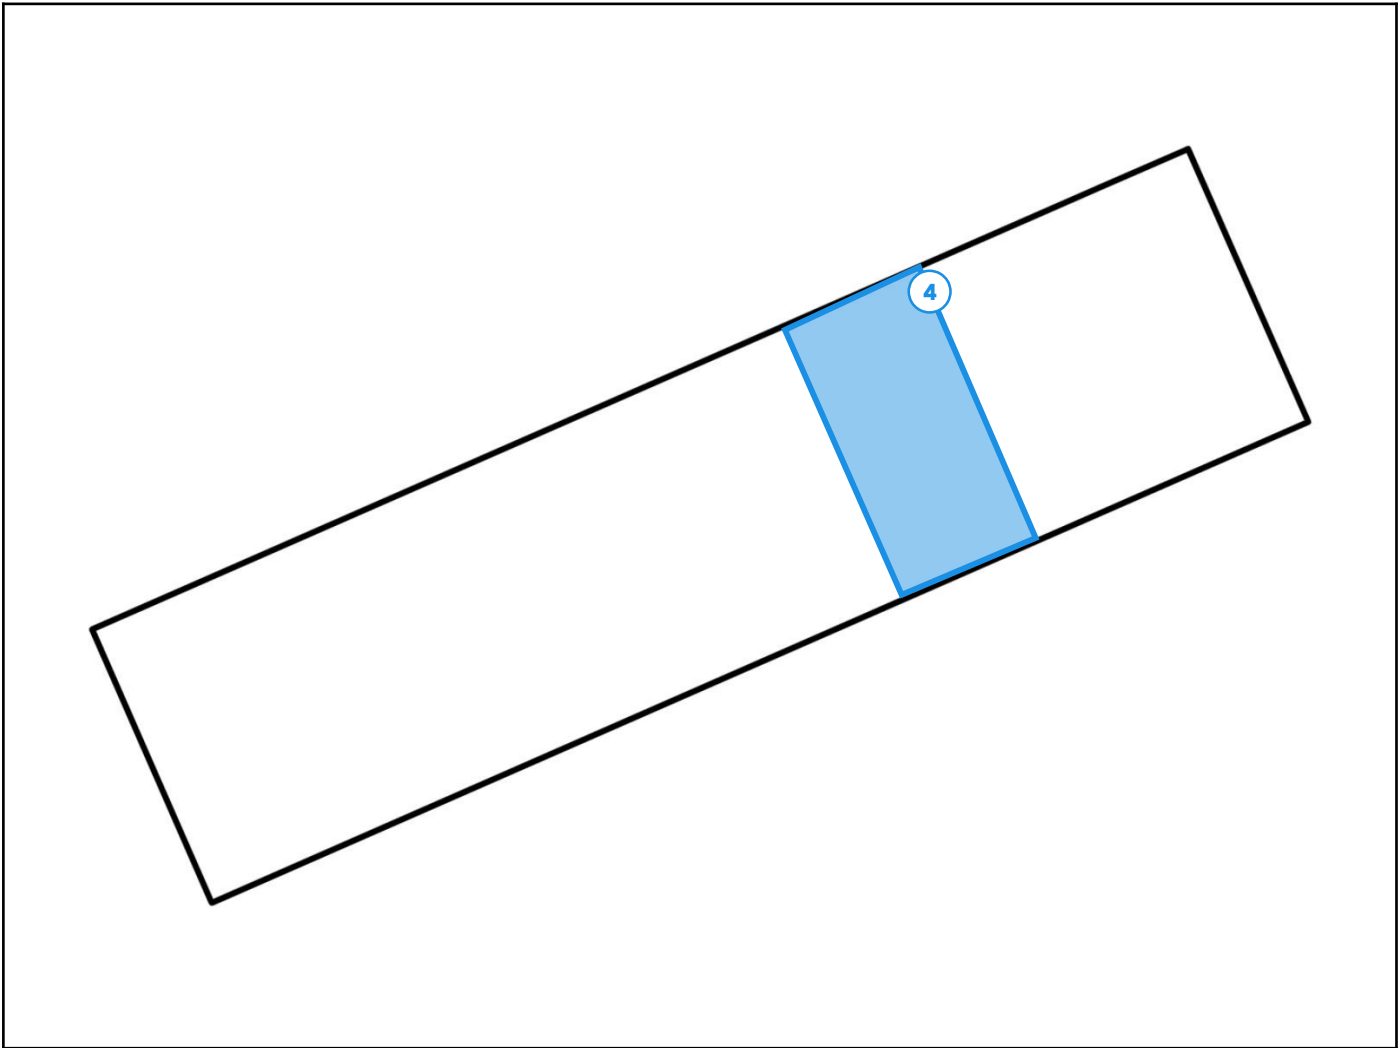
### Plan 3.1: Bijgebouw plan

| Beschrijving | Type | Actie |
|---|---|---|
| 4. Onderdak type Menuiserite | Geen asbest | - |

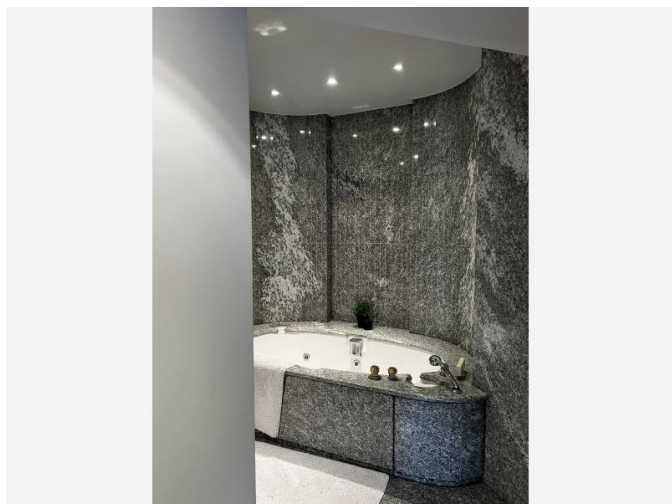
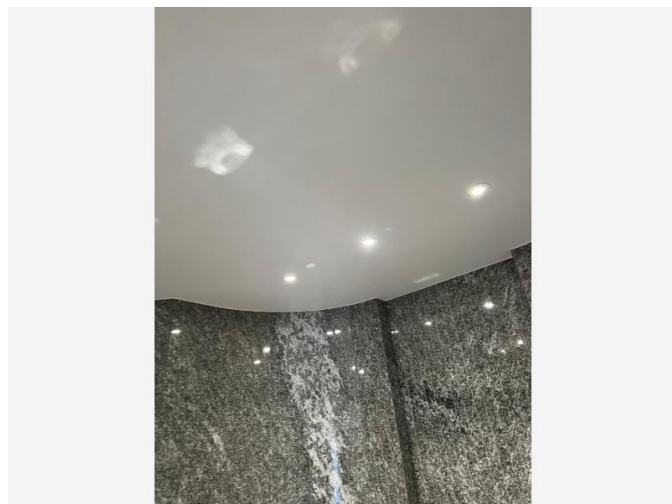
De plafonds werden afgewerkt met niet-asbestverdachte voorzetpanelen die inspectie van de bedekte structuur (opbouw, pleisterwerk) verhinderen.

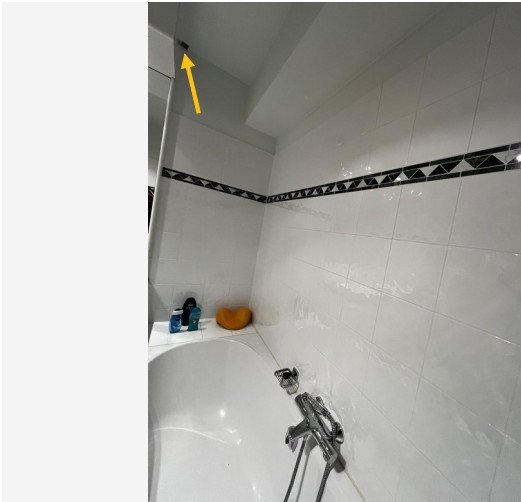
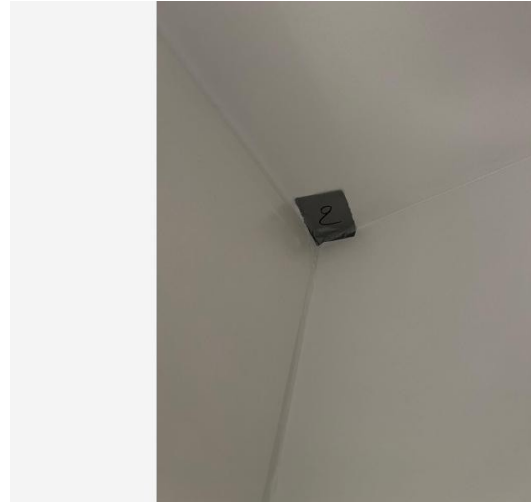
## Fiche 2: Pleisterwerk plafonds droge, natte, circ ruimte

### Conclusie

Geen asbest

| # | Type | Referentie | Resultaat |
|---|---|---|---|
| 2.1 | Mengmonster | 2 | Geen asbest |

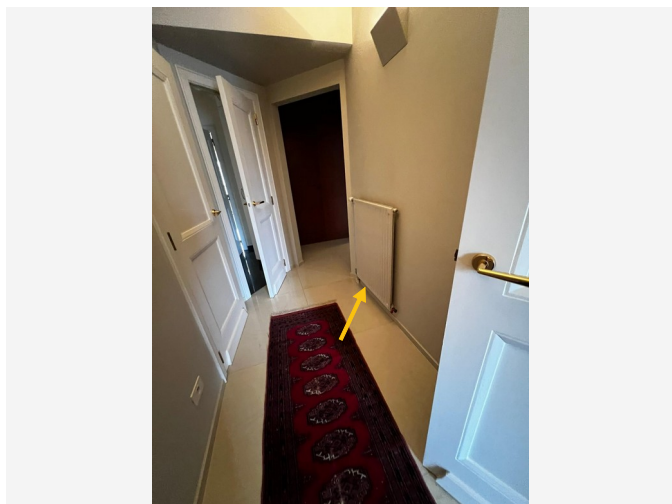
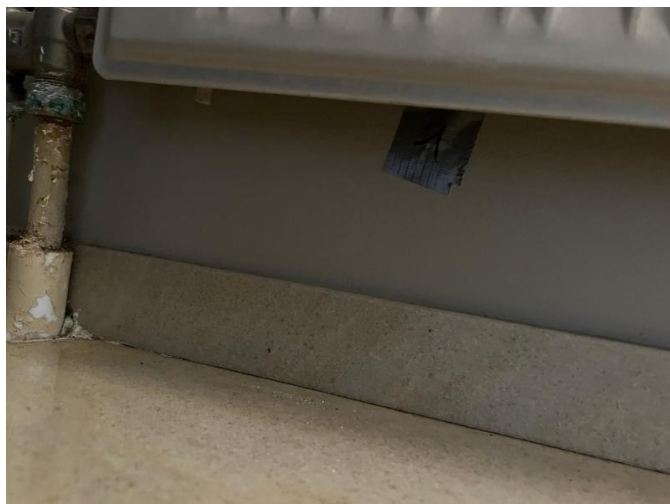
### Conclusie

Geen asbest

| # | Type | Referentie | Resultaat |
|---|---|---|---|
| 3.1 | Mengmonster | 1 | Geen asbest |

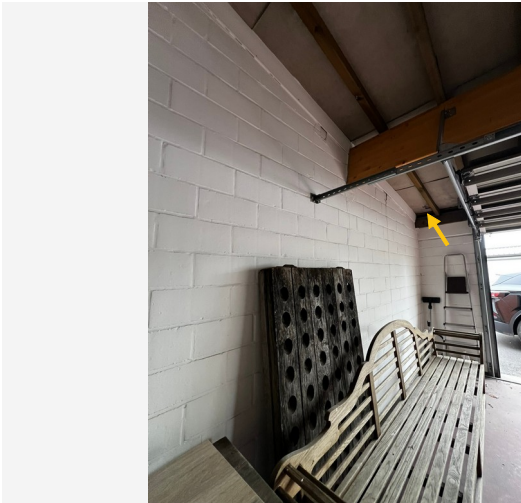
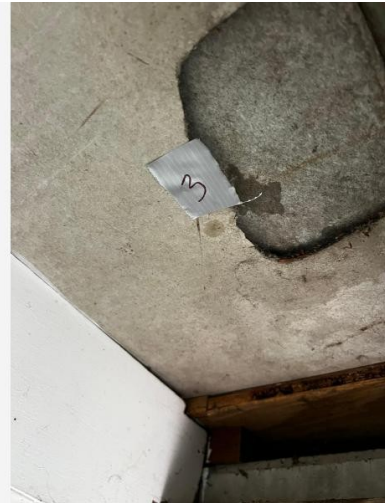
## Fiche 4: Onderdak type Menuiserie

### Conclusie

Geen asbest

| # | Type | Referentie | Resultaat |
|---|---|---|---|
| 4.1 | Puntmonster | 3 | Geen asbest |

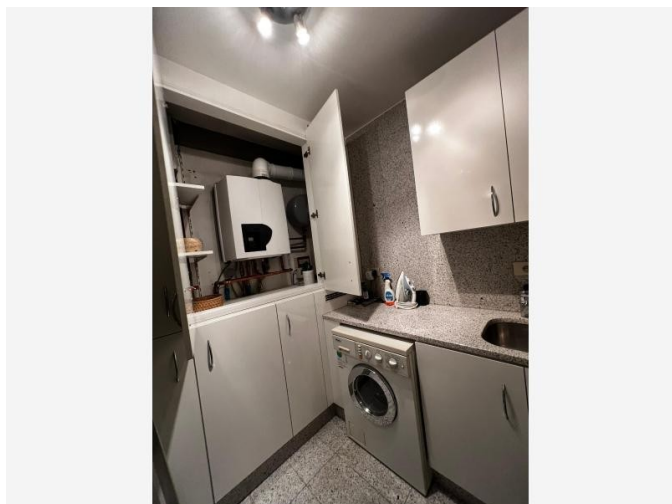
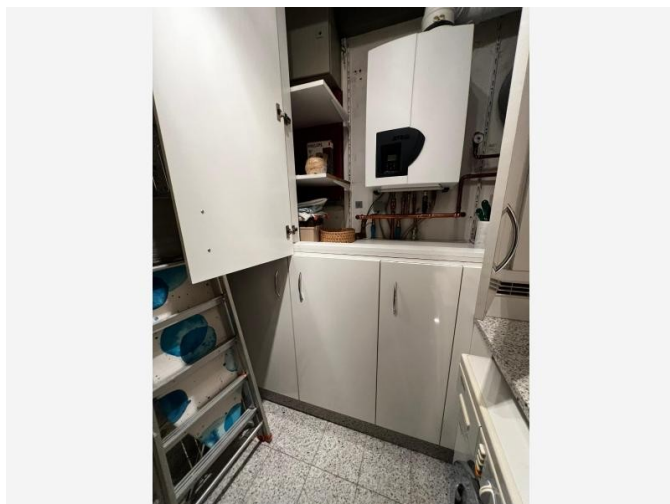
### Fiche 5: CV-ketel (niet verdacht)

| Beschrijving | Notitie | Terug te vinden op plannen |
|---|---|---|
| Fiche 5: CV-ketel (niet verdacht) | De CV-ketel (dichtingen, isolerend materiaal) is niet asbestverdacht. | - |

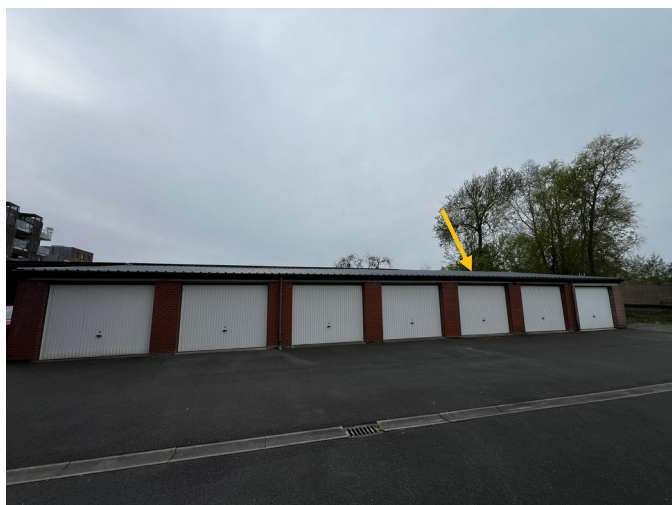
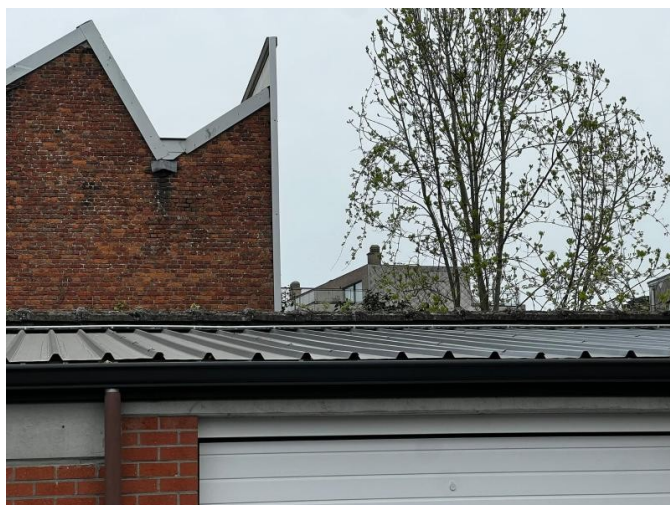
### Fiche 6: Dakbedekking bestaande uit stalen/metalen platen

| Beschrijving | Notitie | Terug te vinden op plannen |
|---|---|---|
| Fiche 6: Dakbedekking bestaande uit stalen/metalen platen | De dakbedekking is niet-asbestverdacht. | - |
