# Asbestinventarisatetest

Kappellestraat 99, 9800 Deinze

Attestnummer : 20240603-000245.000

Uitgegeven op : 03.06.2024

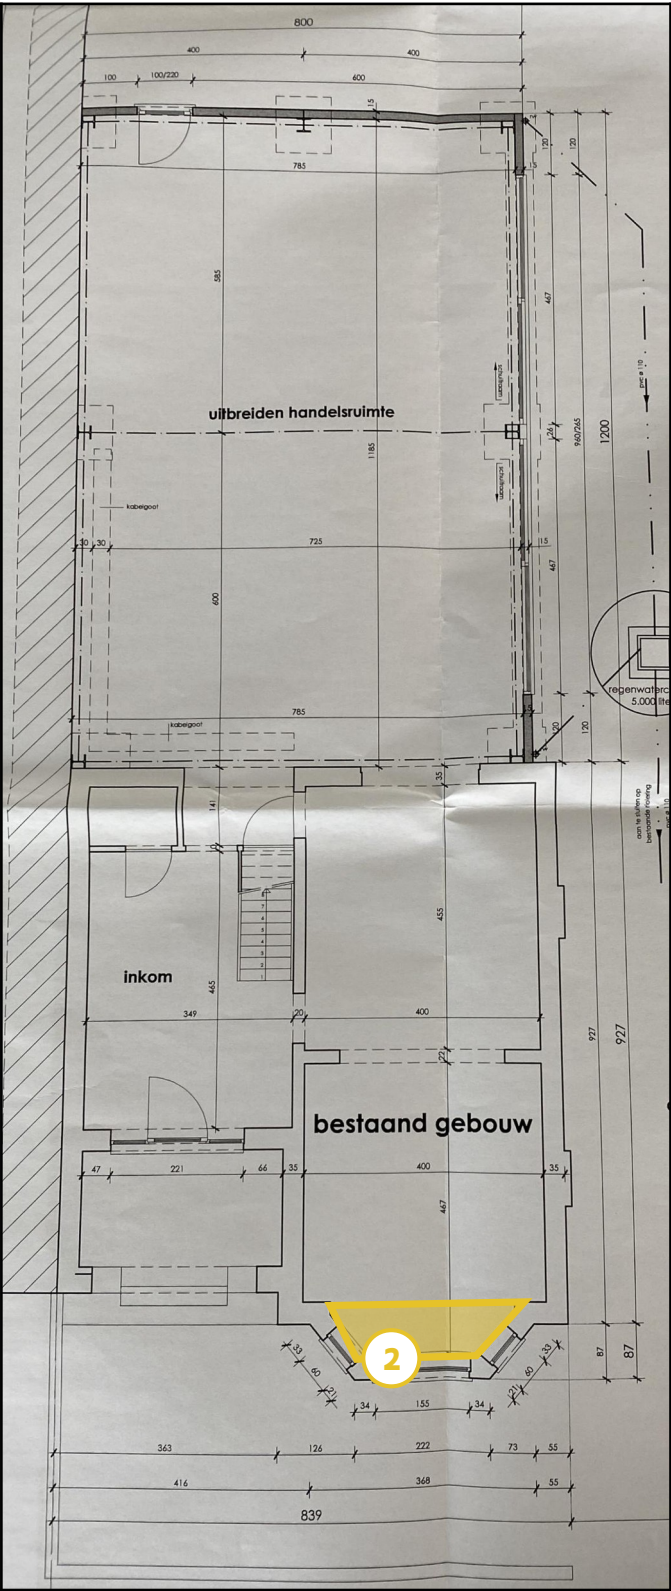
# Plan 1.11: Grondplan

| 2. Roofing plat dak | Asbestmateriaal | Zorgvuldig beheren |

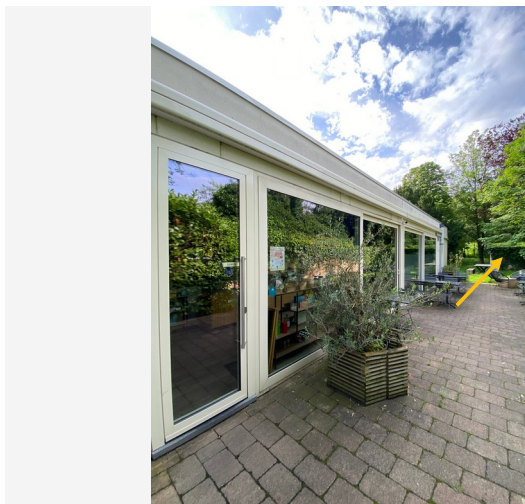
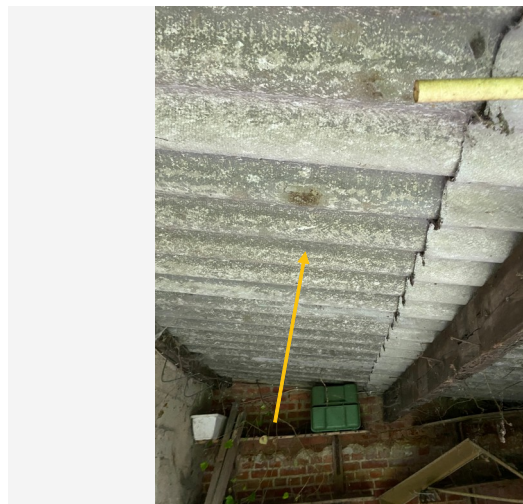
Het asbestmateriaal valt onder de mijlpaal van 2034.

**Dringend verwijderen**

| Eindbeoordeling materiaalarisico | Hoog materiaalarisico en/of hoge kans op vezelvrijgave |

| Gebondenheid | Categorie 1: hechtgebonden in oorsprong |
| Asbestsoort (vezeltype) | Crocidoliet aanwezig |
| Asbestconcentratie | Laag (< 50%) |
| Afschermingsgraad van het gehele materiaal | Geheel of deels (ook) vrij aan de binnenlucht |
| Toestand van het materiaal | Matig beschadigd, matig verweerd |

| Beschrijving | Golfplaten |
| Asbestmateriaal | Dak- en gevelbekleding - Golfplaat |

- Verwijder dit asbestmateriaal zo snel mogelijk. Volg de toestand goed op.
- Voer bijkomende staalname(s) uit.

- Eenvoudige handelingen: mag via doe-het-zelf of door werknemer(s) met opleidingsattest eenvoudige handelingen  
Voor meer info betreffende het veilig verwijderen van asbesthoudende materialen zie:  
<https://ovam.vlaanderen.be/asbest-verwijderen>

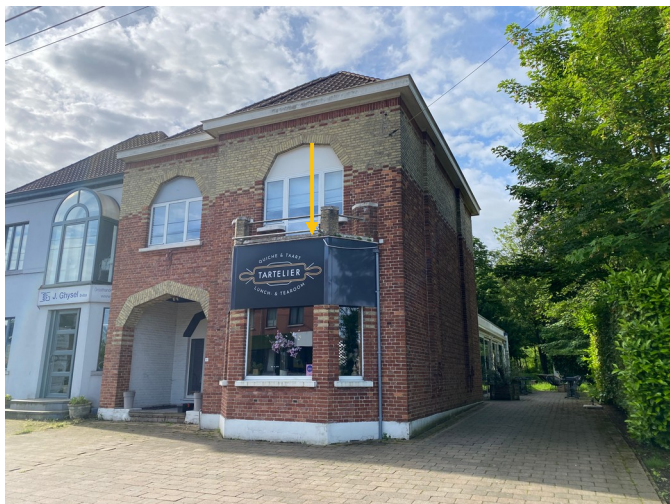
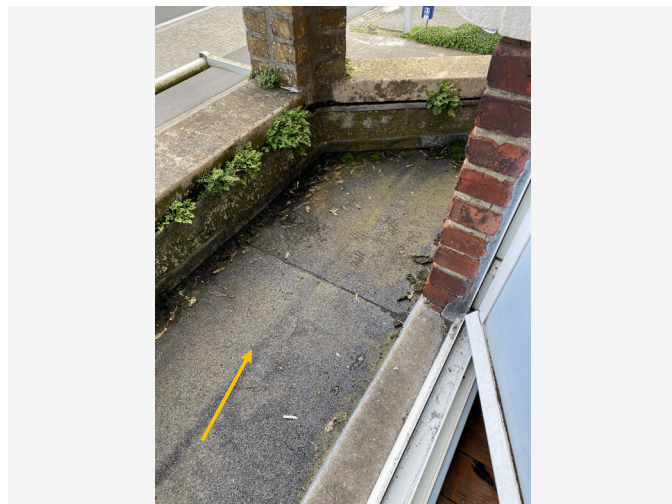
Het asbestmateriaal valt onder de mijlpaal van 2040.

Zorgvuldig beheren

| Eindbeoordeling materiaalisico | Laag materiaalisico en/of verlaagde kans op vezelvrijgave |

| Asbestsoort (vezeltype) | Crocidoliet aanwezig |
| Toestand van het materiaal | Licht beschadigd, licht verweerd. Intact materiaal type Pical – asbestboard of categorie III 'gebondenheid' |

| Beschrijving | Roofing plat dak |
| Asbestmateriaal | Dak- en gevelbekleding - Roofing |

- Zorg voor een veilig beheer. Vermijd het beschadigen van het asbestmateriaal. Controleer de toestand jaarlijks op wijzigingen.
- Voer bijkomende staalname(s) uit.

- Eenvoudige handelingen: enkel door erkend asbestverwijderaar  
Voor meer info betreffende het veilig verwijderen van asbesthoudende materialen zie:  
<https://ovam.vlaanderen.be/asbest-verwijderen>

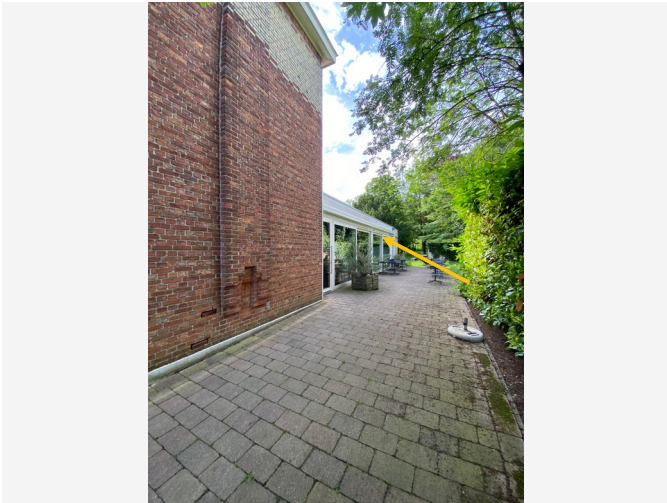
Situeringsfoto

**Bouwjaar:** 2007

*Constructies gebouwd vanaf 2001 moeten niet onderzocht worden*

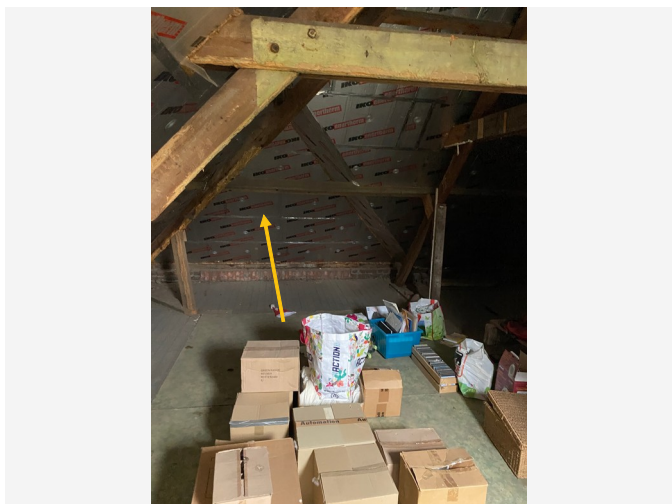
Het gebouw kan een mogelijks een asbesthoudend onderdak bevatten.

| Identificatiemethode | Redelijk vermoeden |
| (Asbest)materiaal | Plaat, paneel, tablet - Type Menuiserite |

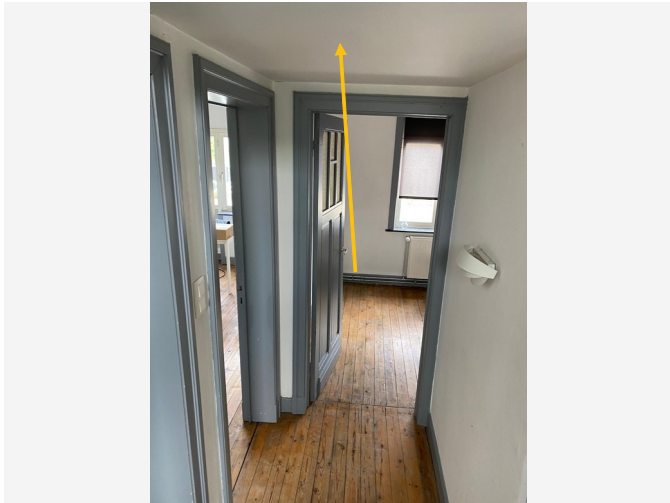
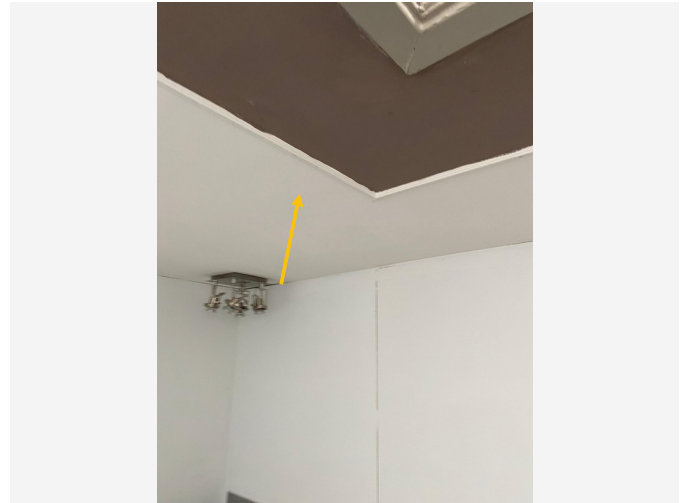
## Fiche 5: Pleisterwerk plafond

Geen asbest

| # | Type | Referentie | Resultaat |
|---|---|---|---|
| 5.1 | Mengmonster | MM-2 | Geen asbest |

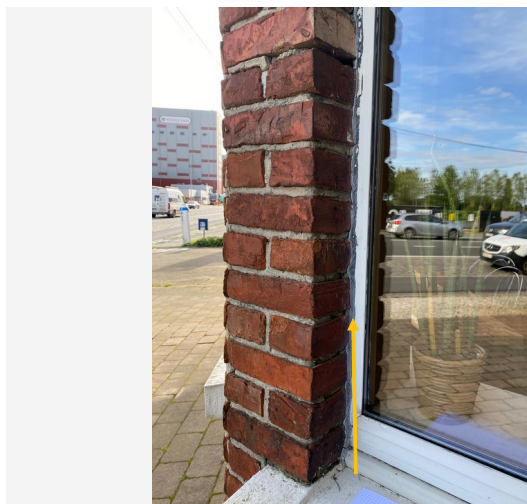
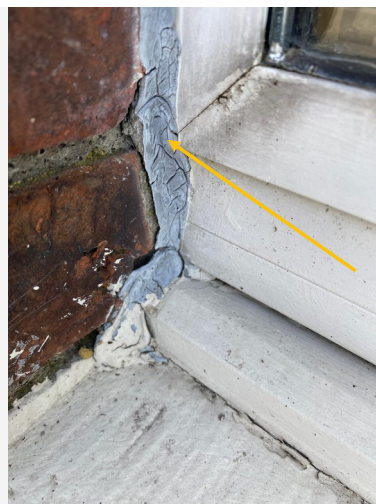
## Fiche 6: Mastiek ramen

Geen asbest

| # | Type | Referentie | Resultaat |
|---|---|---|---|
| 6.1 | Puntmonster | MM-5 | Geen asbest |

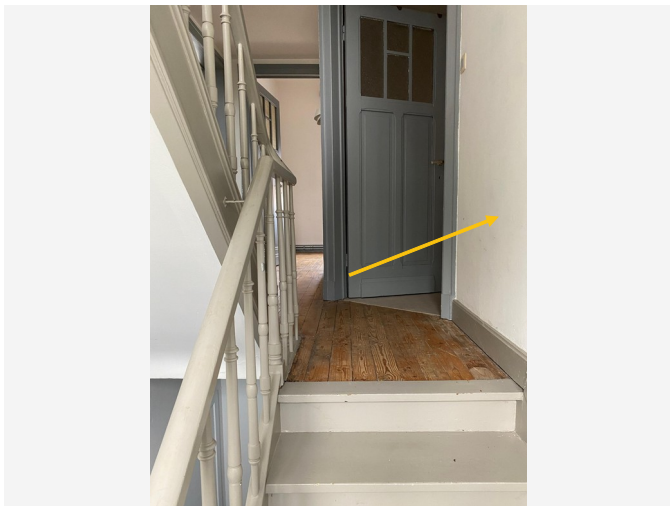
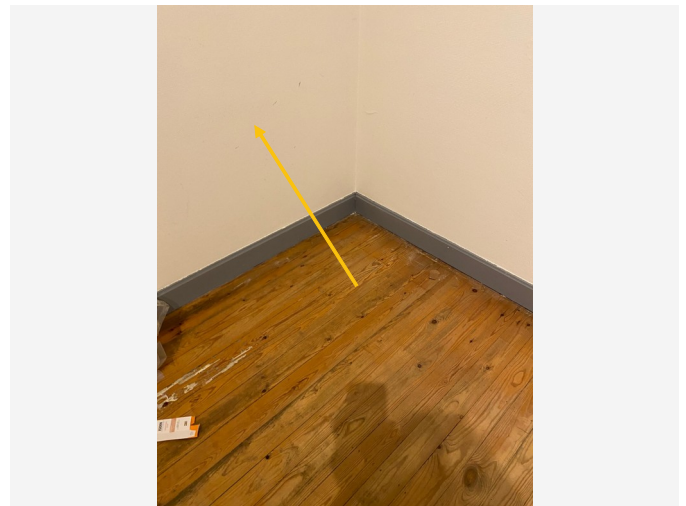
## Fiche 7: Pleisterwerk muren

Geen asbest

| # | Type | Referentie | Resultaat |
|---|---|---|---|
| 7.1 | Mengmonster | MM-1 | Geen asbest |

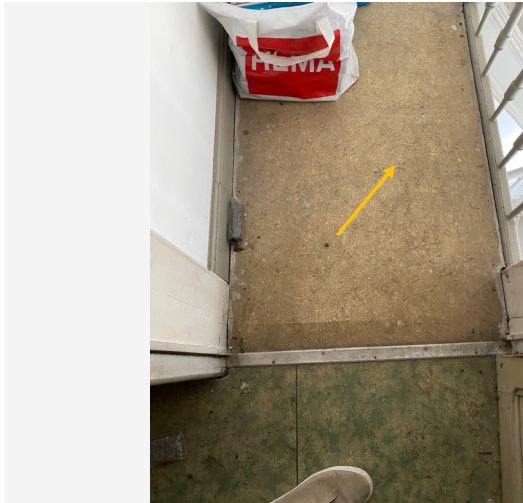
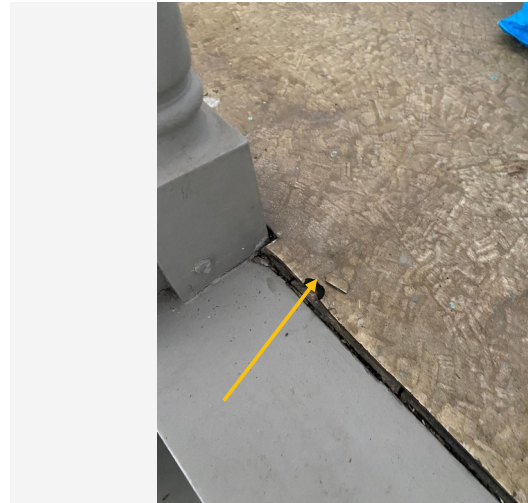
## Fiche 8: Vinyl zoldertrap

Geen asbest

| # | Type | Referentie | Resultaat |
|---|---|---|---|
| 8.1 | Puntmonster | VINYL-3 | Geen asbest |

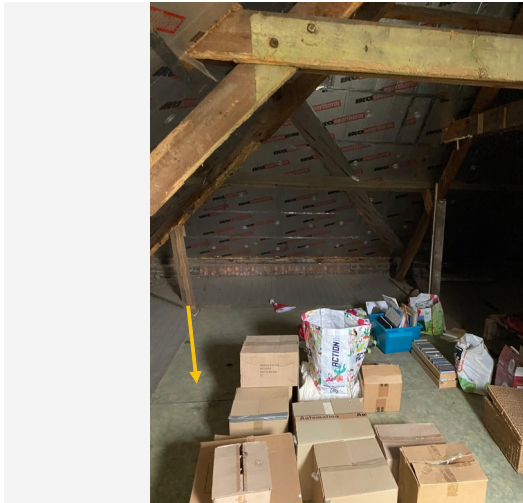
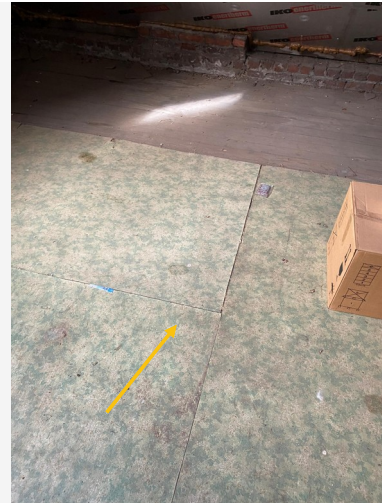
## Fiche 9: Vinyl Zolder

Geen asbest

| # | Type | Referentie | Resultaat |
|---|---|---|---|
| 9.1 | Puntmonster | VINYL-4 | Geen asbest |
