# Asbestinventarisat attest

Gaversesteenweg 70, 9800 Deinze

Attestnummer : 20260209-000085.000

Uitgegeven op : 09.02.2026

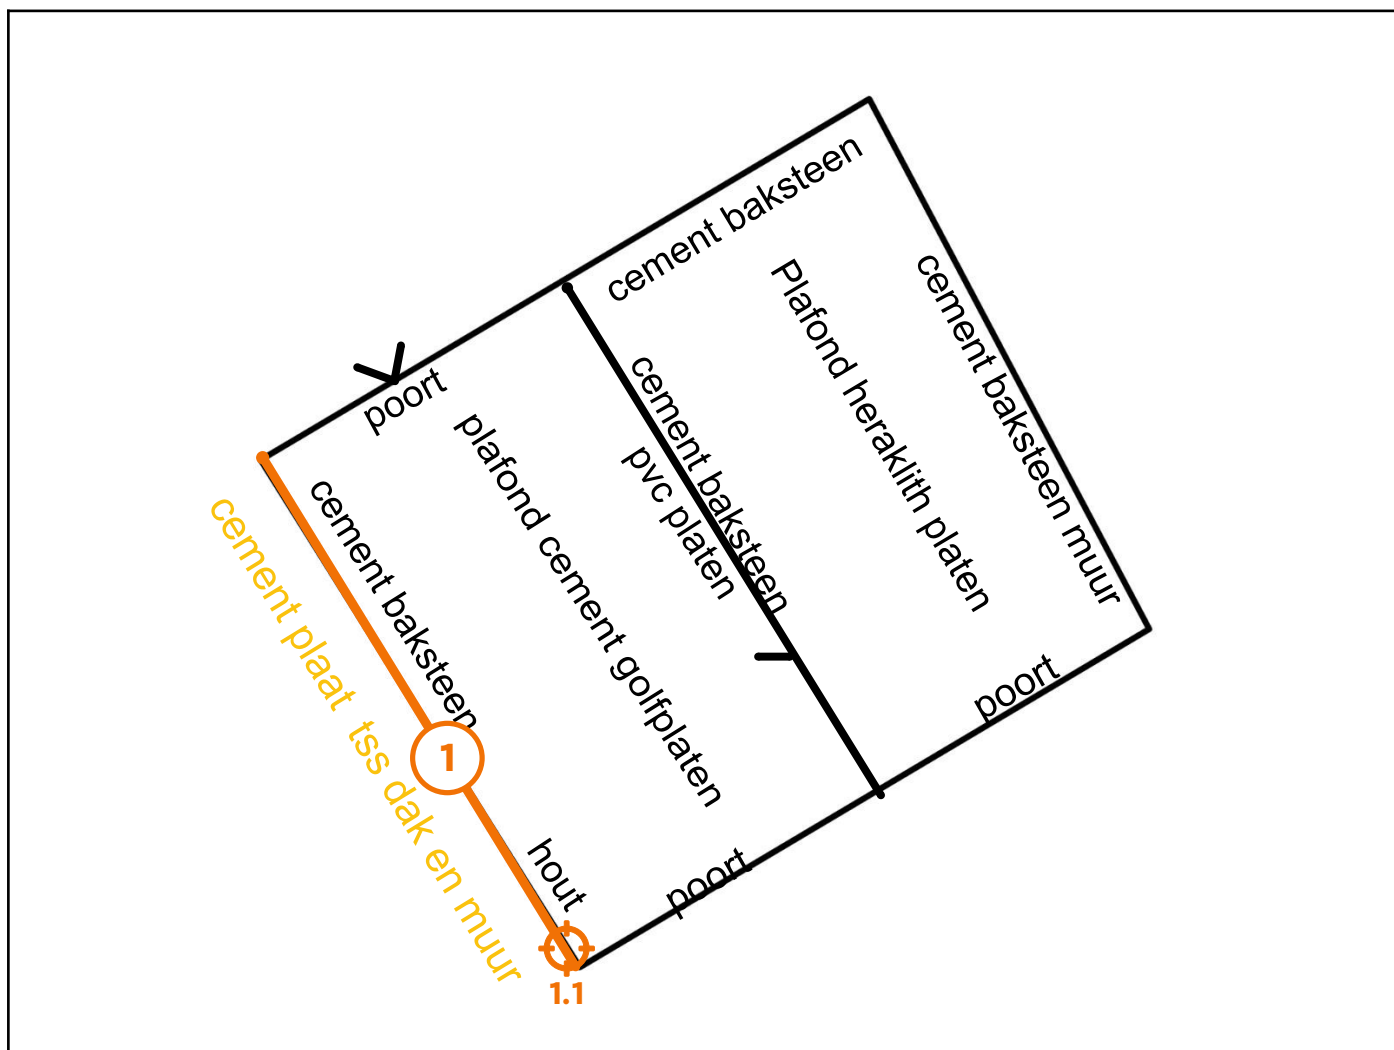
## Plan 5.2: 2 garages plan

| Beschrijving | Type | Actie |
|---|---|---|
| 1. Cementplaat zijkant garage | Asbestmateriaal | <a href="#">Verwijderen</a> |

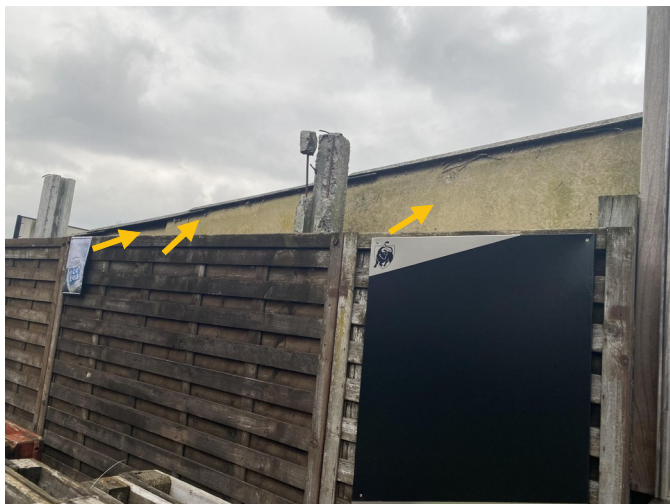
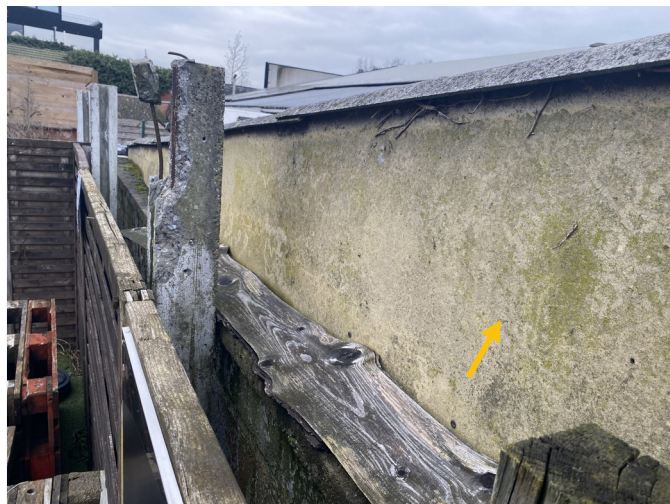
| Eindbeoordeling materiaalarisico | Laag materiaalarisico en/of verlaagde kans op vezelvrijgave |

| Toestand van het materiaal | Licht beschadigd, licht verweerd. Intact calciumsilicaatmateriaal of categorie III 'gebondenheid' |

| # | Type | Referentie | Resultaat |
|---|---|---|---|
| 1.1 | Puntmonster | 8. Cementplaat zijkant garage | Chrysotiel |

| Beschrijving | Cementplaat zijkant garage |
| Opmerking | <p>Aan de garage zijn er een cementplaat aanwezig tussen het dak en de muur opening.</p> <p>Deze cement plaat grenst ook aan de binnenzijde van de garage.</p> <p>Regenwater dat afloopt van de cement platen komt terecht op een verharde ondergrond.</p> <p>Uit labo analyse is gebleken dat deze cement plaat asbesthoudend is. (Chrysotiel 2%-5%)</p> <p>De hoeveelheid opp. van de cement plaat is een inschatting, hieraan kunnen geen rechten worden ontleend.</p> |

Het asbestmateriaal valt onder de mijlpaal van 2034.

Verwijderen

- Zorg voor een veilig beheer. Vermijd het beschadigen van het asbestmateriaal. Controleer de toestand jaarlijks op wijzigingen.
- Hemelwater dat afspoelt van asbestcement daken of gevels kan asbestdeeltjes bevatten. Gebruik het enkel voor gesloten circuits (bv. spoelen toiletten). Reinig na het vervangen van het dak of de gevel de dakgoten en regenwaterput of -ton om asbesthoudend sediment of slib te verwijderen

Indien de platen eenvoudig te verwijderen zijn zonder kans op breken kan dit via doe-het-zelf of door werknemer(s) met opleidingsattest eenvoudige handelingen. Fixeer het plaatmateriaal en bedek de ondergrond met PE folie , en verwijder de asbesthoudende platen met handgereedschap (gebruik geen snel draaiend gereedschap) één voor één en in hun geheel verwijderen. Niet gooien, niet breken. Reinig nadien de draagstructuur met vochtige doeken.

Verpak het asbestafval zorgvuldig dubbel en luchtdicht in asbestafvalzakken en breng deze weg naar het containerpark of een geregistreerde asbestinzamelaar.

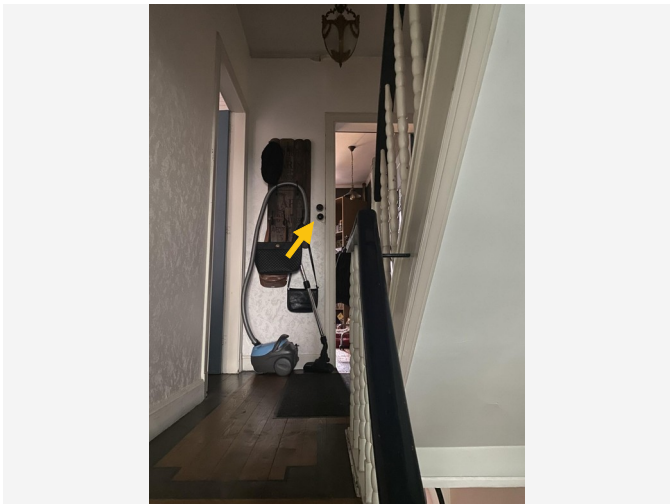
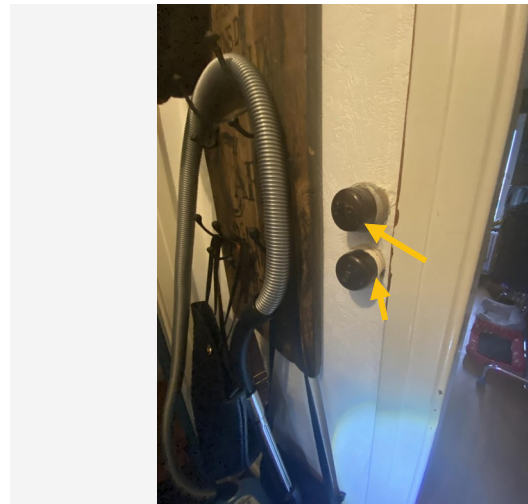
| Identificatiemethode | <p>De asbestdeskundige beoordeelt het materiaal als asbestverdacht en dus asbesthoudend, en dit zonder monstername.</p> <p>Motivatie: De monstername brengt andere schade aan dan schade die inherent is aan de monstername.</p> |
| Opmerking | In de woning zijn er op de 1ste en tweede verdieping schakelaars aanwezig van het type bakeliet. |

Het asbestmateriaal valt onder de mijlpaal van 2040.

Zorgvuldig beheren

- Zorg voor een veilig beheer. Vermijd het beschadigen van het asbestmateriaal. Controleer de toestand jaarlijks op wijzigingen.
- Voer bijkomende staalname(s) uit.

- Eenvoudige handelingen: mag via doe-het-zelf of door werknemer(s) met opleidingsattest eenvoudige handelingen  
Bij voorkeur verwijdering door elektriciën.

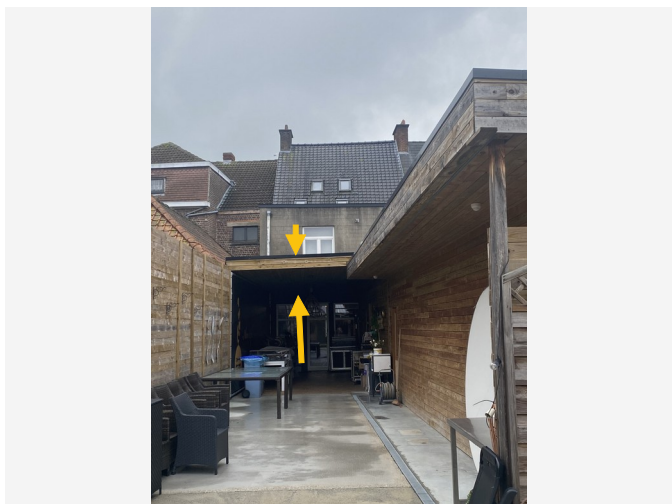
Situeringsfoto

| Opmerking | De overkapping van tussen de twee gebouwen werd geplaatst in 2023. |

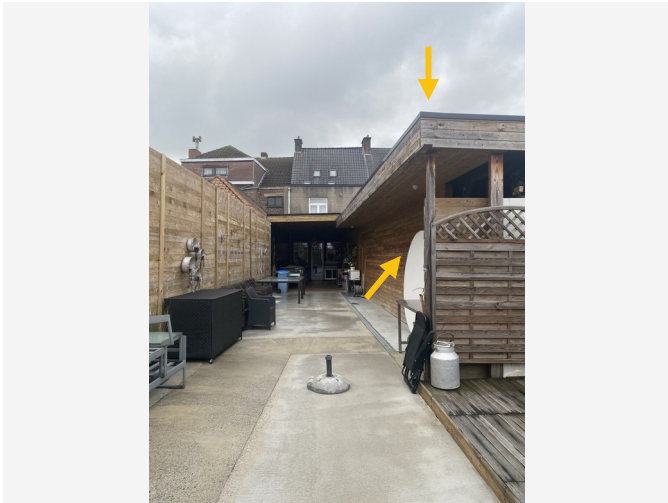
Situeringsfoto

| Opmerking | Houtskelet bouw van de bijkeuken werd gebouwd in het jaar 2021 zie factuur als bewijs in bijlage. |

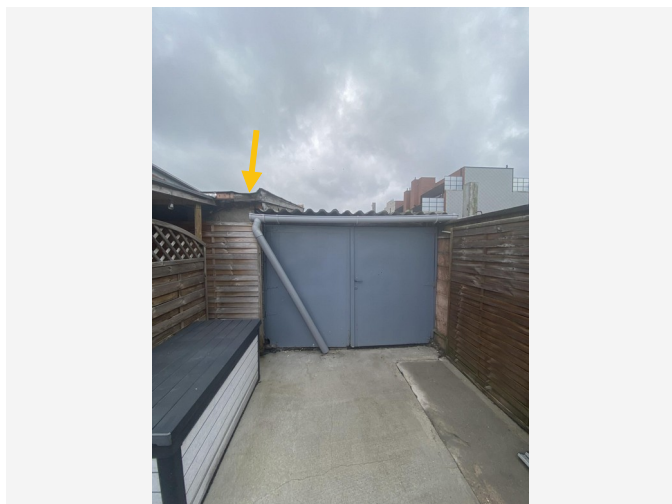
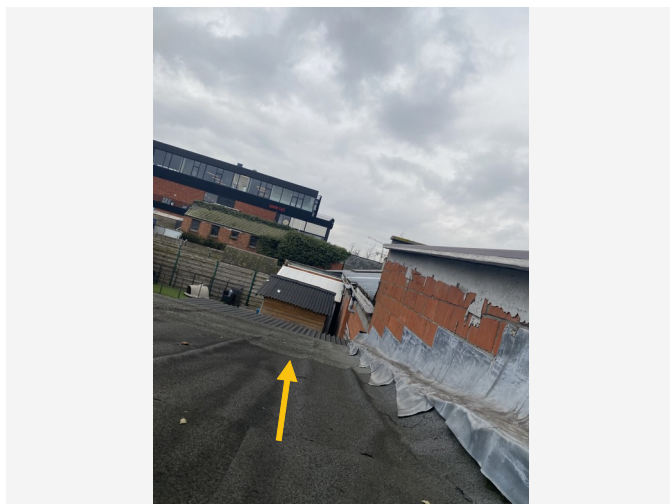
| Opmerking | <p>Op de andere garage is de toplaag van het dak in roofing.</p> <p>Uit staalname van de bovenste toplaag roofing is gebleken dat deze roofing niet asbesthoudend is.</p> <p>Mogelijks zijn er nog onderlagen aanwezig, verder te onderzoeken bij ev. werken of verwijdering hiervan.</p> <p>De hoeveelheid is een inschatting, hieraan kunnen geen rechten worden ontleend.</p> |
