Asbestinventarisatetest

Savooistraat 8, 9600 Ronse

Attestnummer : 20250728-000094.001

Uitgegeven op : 04.08.2025

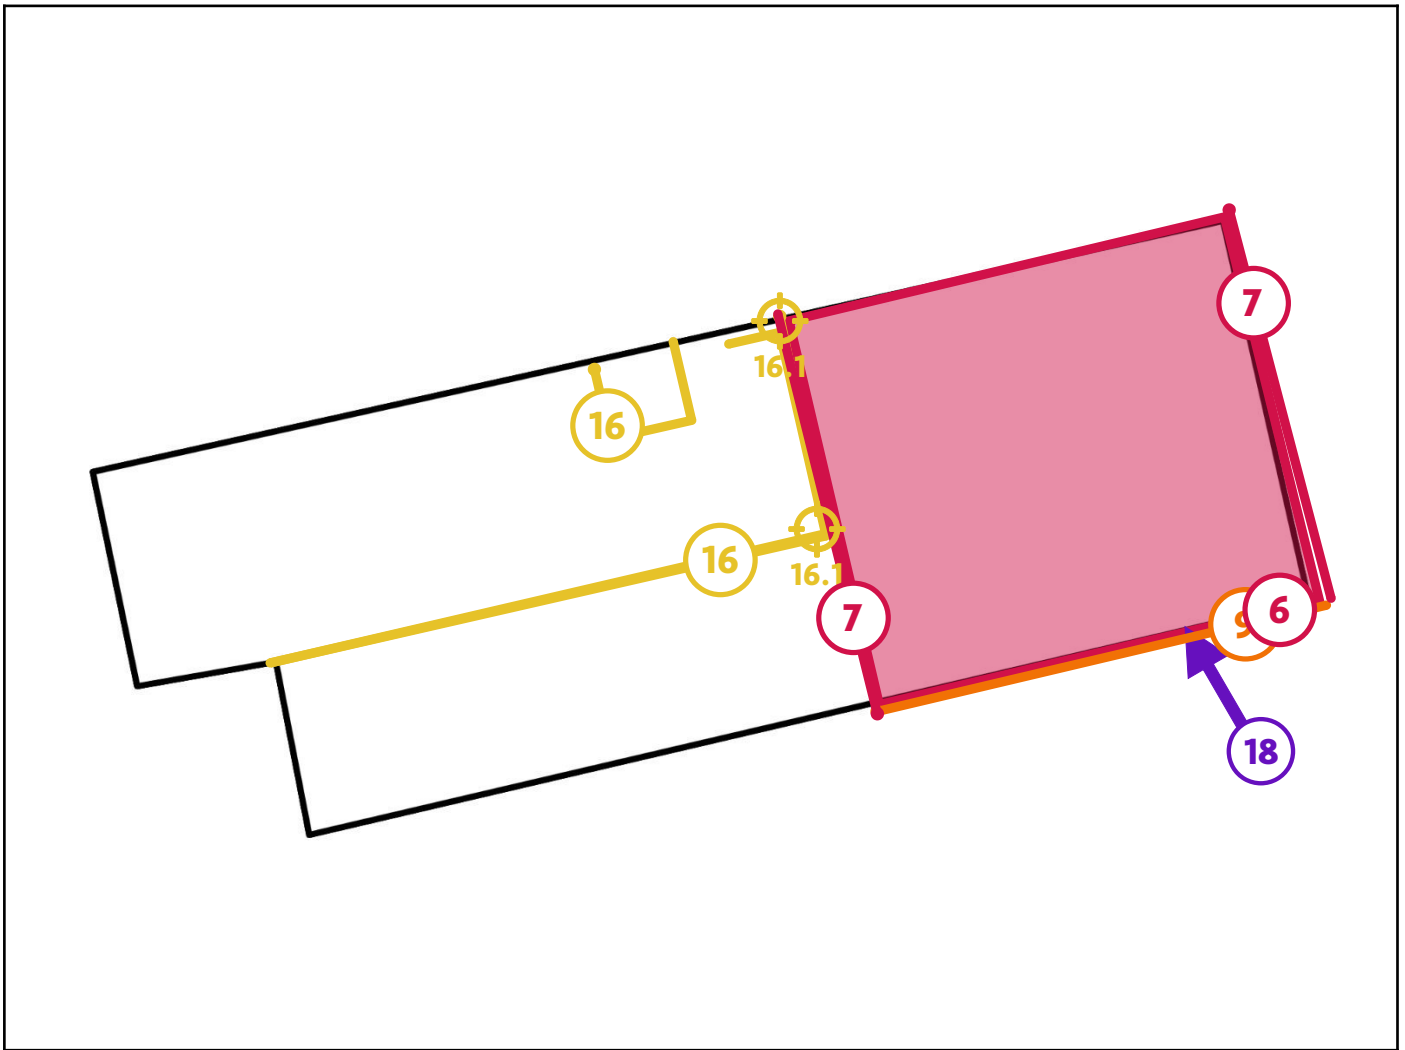
Plan 1.4: woning dakplan

Beschrijving	Type	Actie
6. Daklei (visueel vastgesteld).	Asbestmateriaal	Dringend verwijderen
7. Slib/sediment dakgoot.	Asbestmateriaal	Dringend verwijderen
9. windveren asbestcement.	Asbestmateriaal	Verwijderen
16. smeerlaag (dak aanbouw)	Asbestmateriaal	Zorgvuldig beheren
16.1 Code: 07	Mengmonster	-
18. Schouw op het dak (beperkingsfiche).	Beperking	-

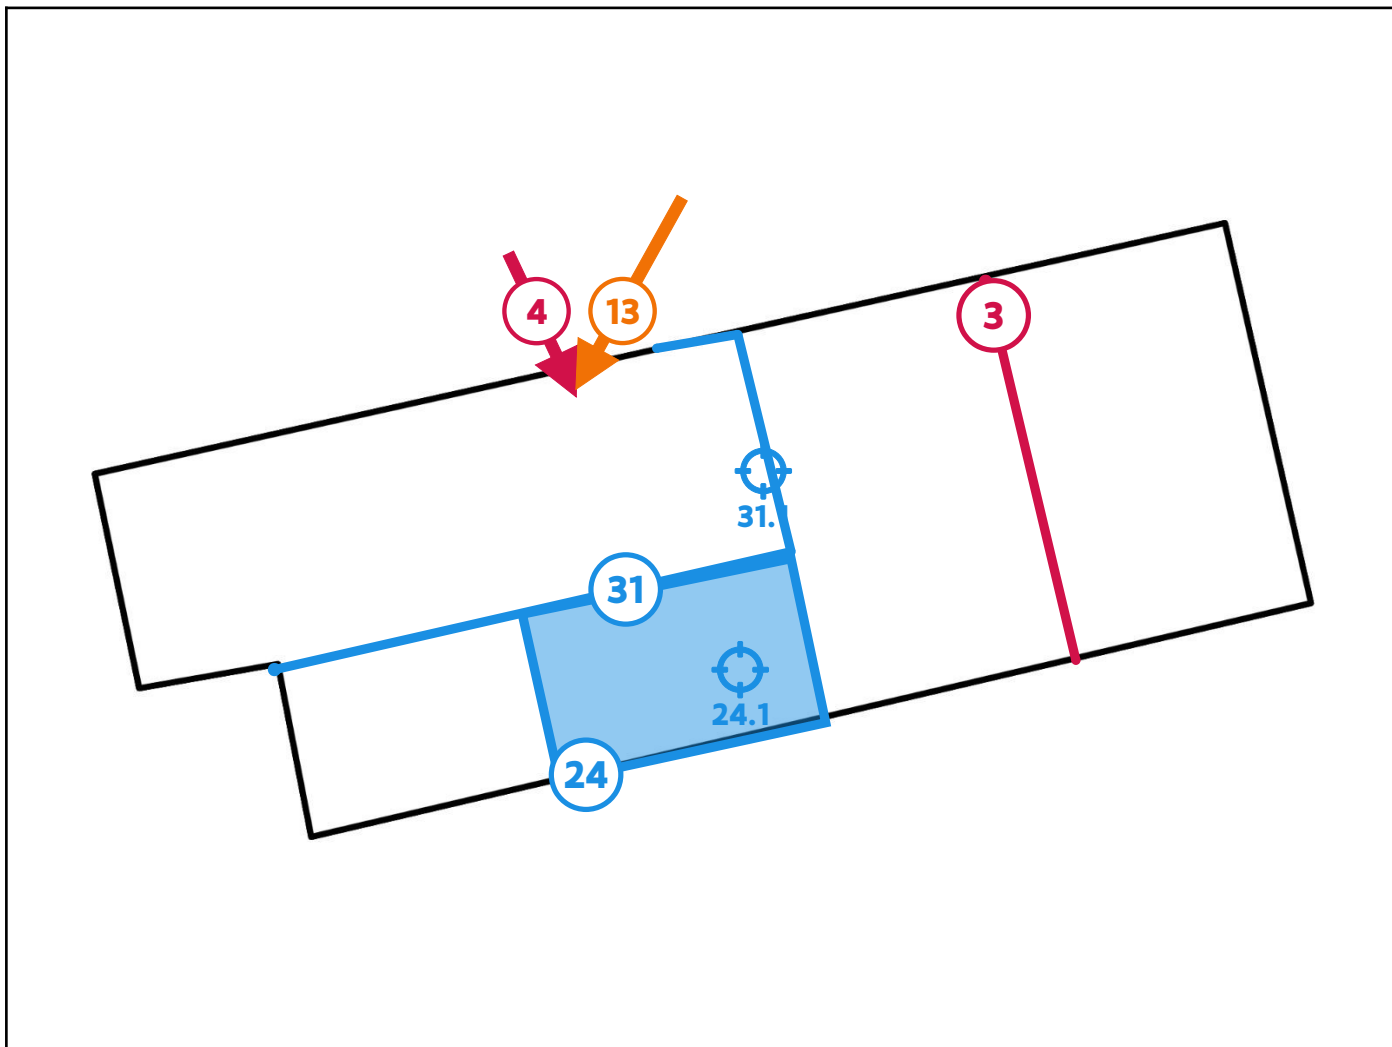
Plan 1.5: woning dakplan kopie

Beschrijving	Type	Actie
3. Nokpannen asbestcement.	Asbestmateriaal	Dringend verwijderen
4. Schouwbus (visueel vastgesteld).	Asbestmateriaal	Dringend verwijderen
13. Schouwhoed (visueel vastgesteld)..	Asbestmateriaal	Verwijderen
24. Roofing (aanbouw).	Geen asbest	-
24.1 Code: 05	Puntmonster	-
31. Dakgoot roofing (met staalname).	Geen asbest	-
31.1 Code: 06	Puntmonster	-

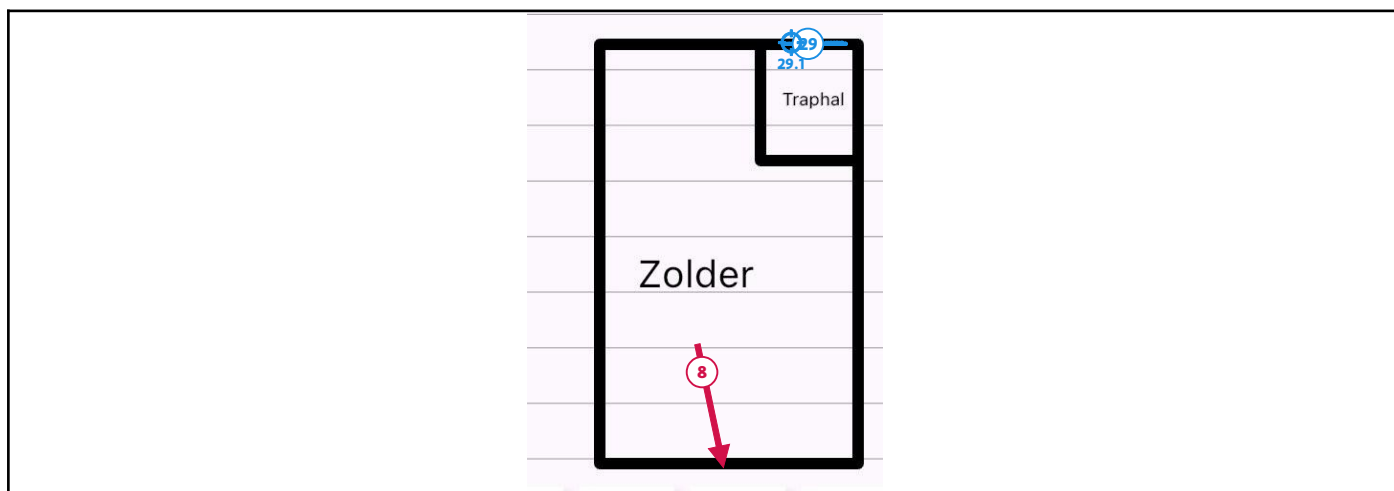
Plan 1.8: Woning plan +2

Beschrijving	Type	Actie
8. Asbestcement afval (binnen)	Asbestmateriaal	Dringend verwijderen
29. Kit 1 kozijn-raam (woning) houten raam.	Geen asbest	-
29.1 Code: 08	Puntmonster	-

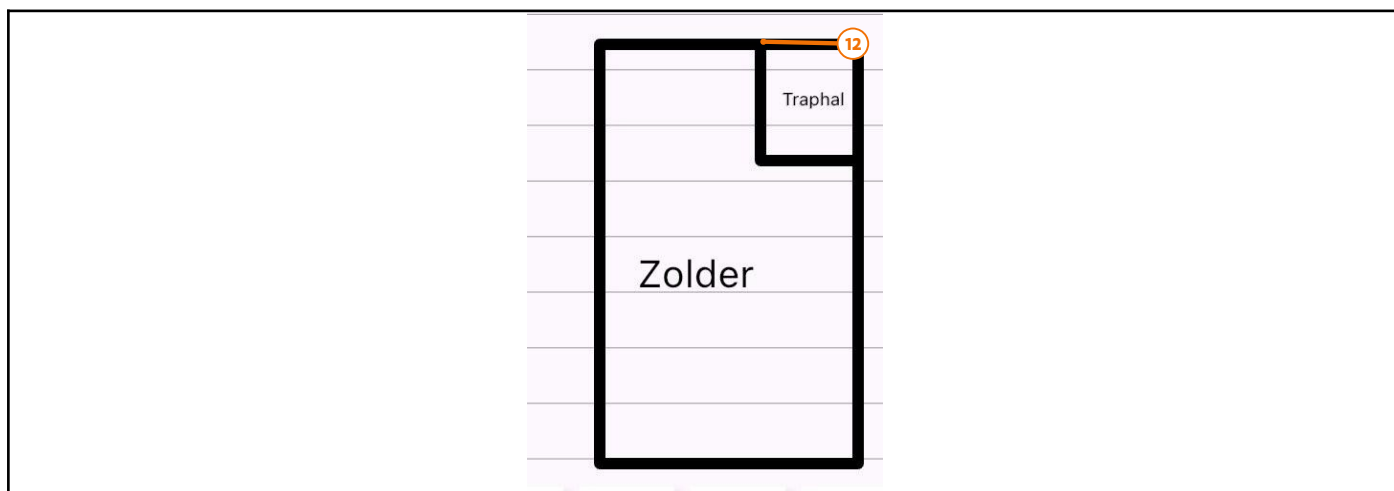
Plan 1.14: Woning plan +2 kopie

Beschrijving	Type	Actie
12. Plaat cement (binnenwanden woning).	Asbestmateriaal	Verwijderen

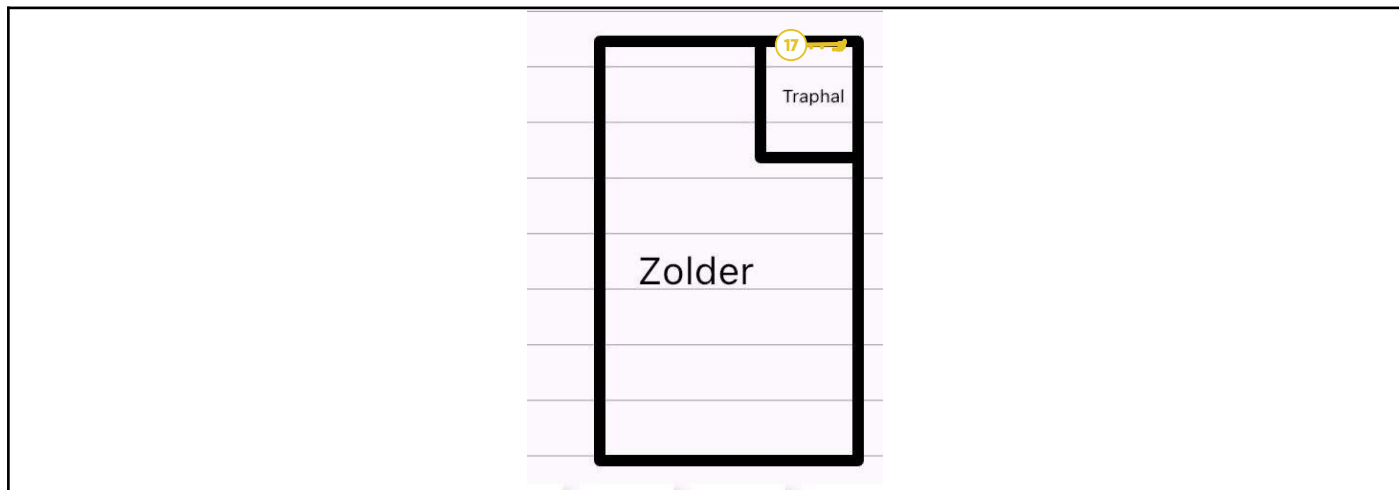
Plan 1.16: Woning plan +2 kopie kopie

Beschrijving	Type	Actie
17. Venstertablet binnen (massal).	Asbestmateriaal	Zorgvuldig beheren

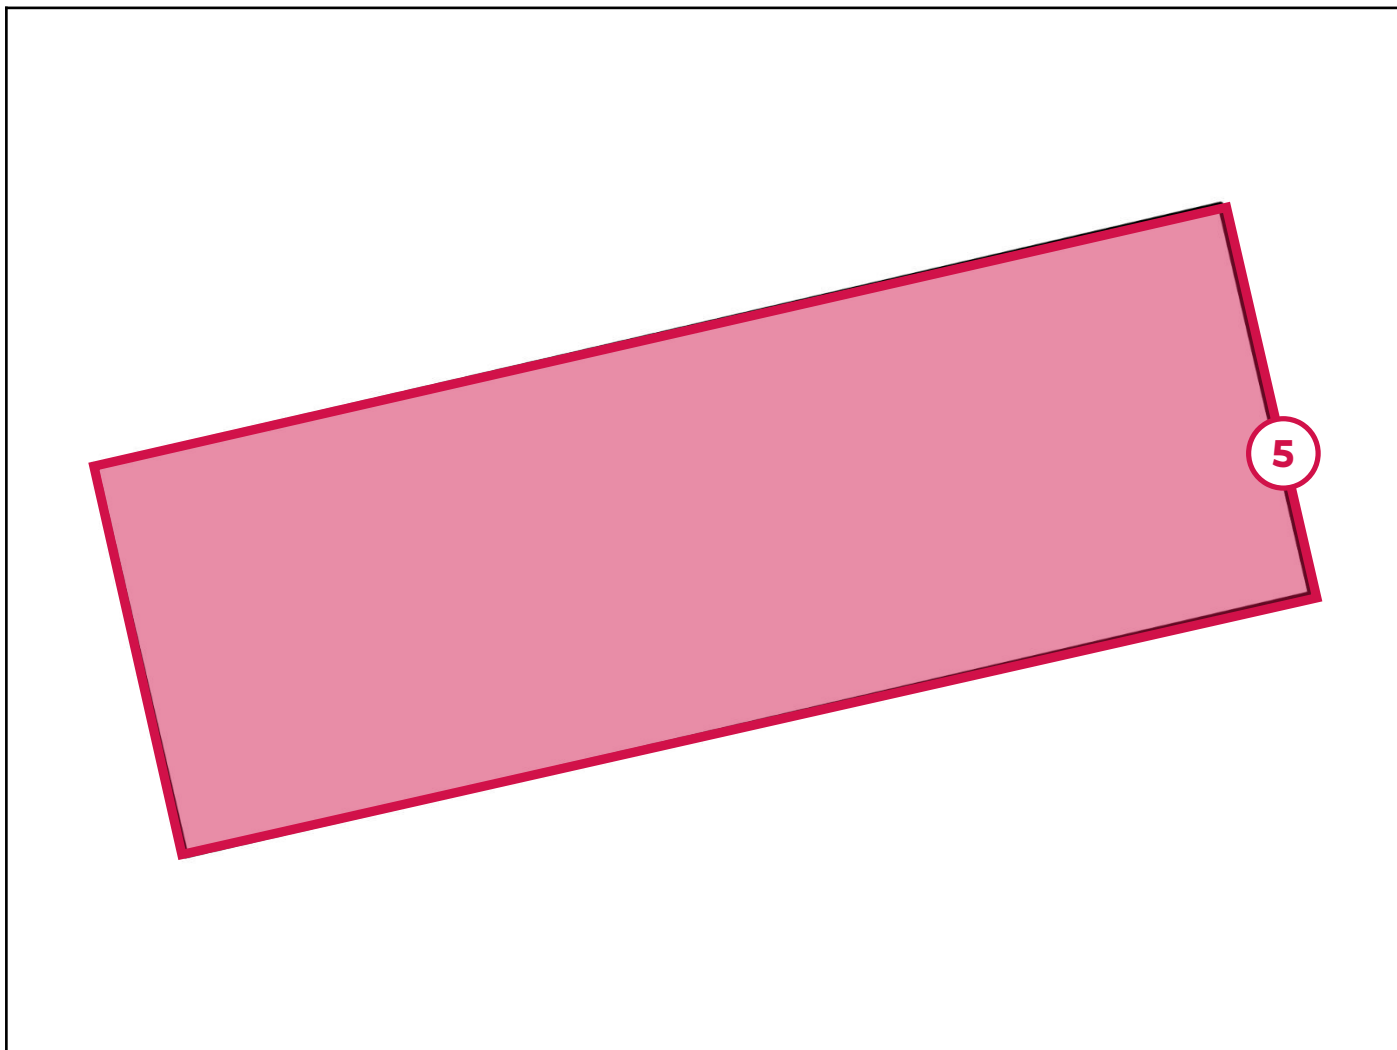
Plan 2.2: tuinhuis plan

Beschrijving	Type	Actie
5. Golfplaten	Asbestmateriaal	Dringend verwijderen

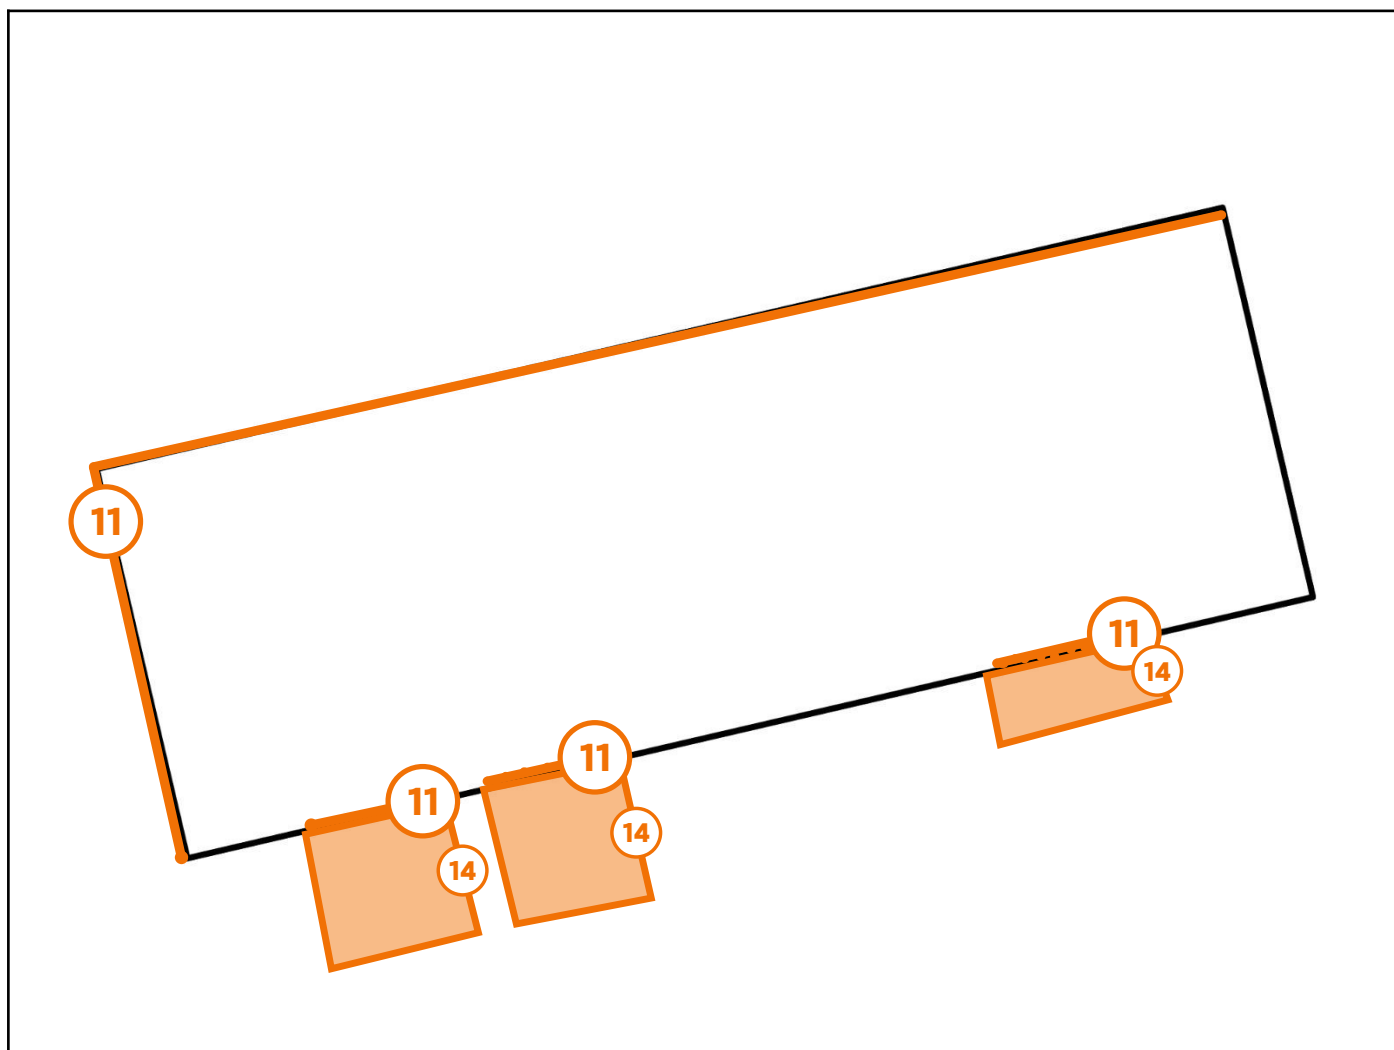
Plan 2.3: tuinhuis plan

Beschrijving	Type	Actie
11. Plaat cement (buitenwanden tuinhuis).	Asbestmateriaal	Verwijderen
14. Plaat cement (plaat voor uitvlieg duiventil)	Asbestmateriaal	Verwijderen

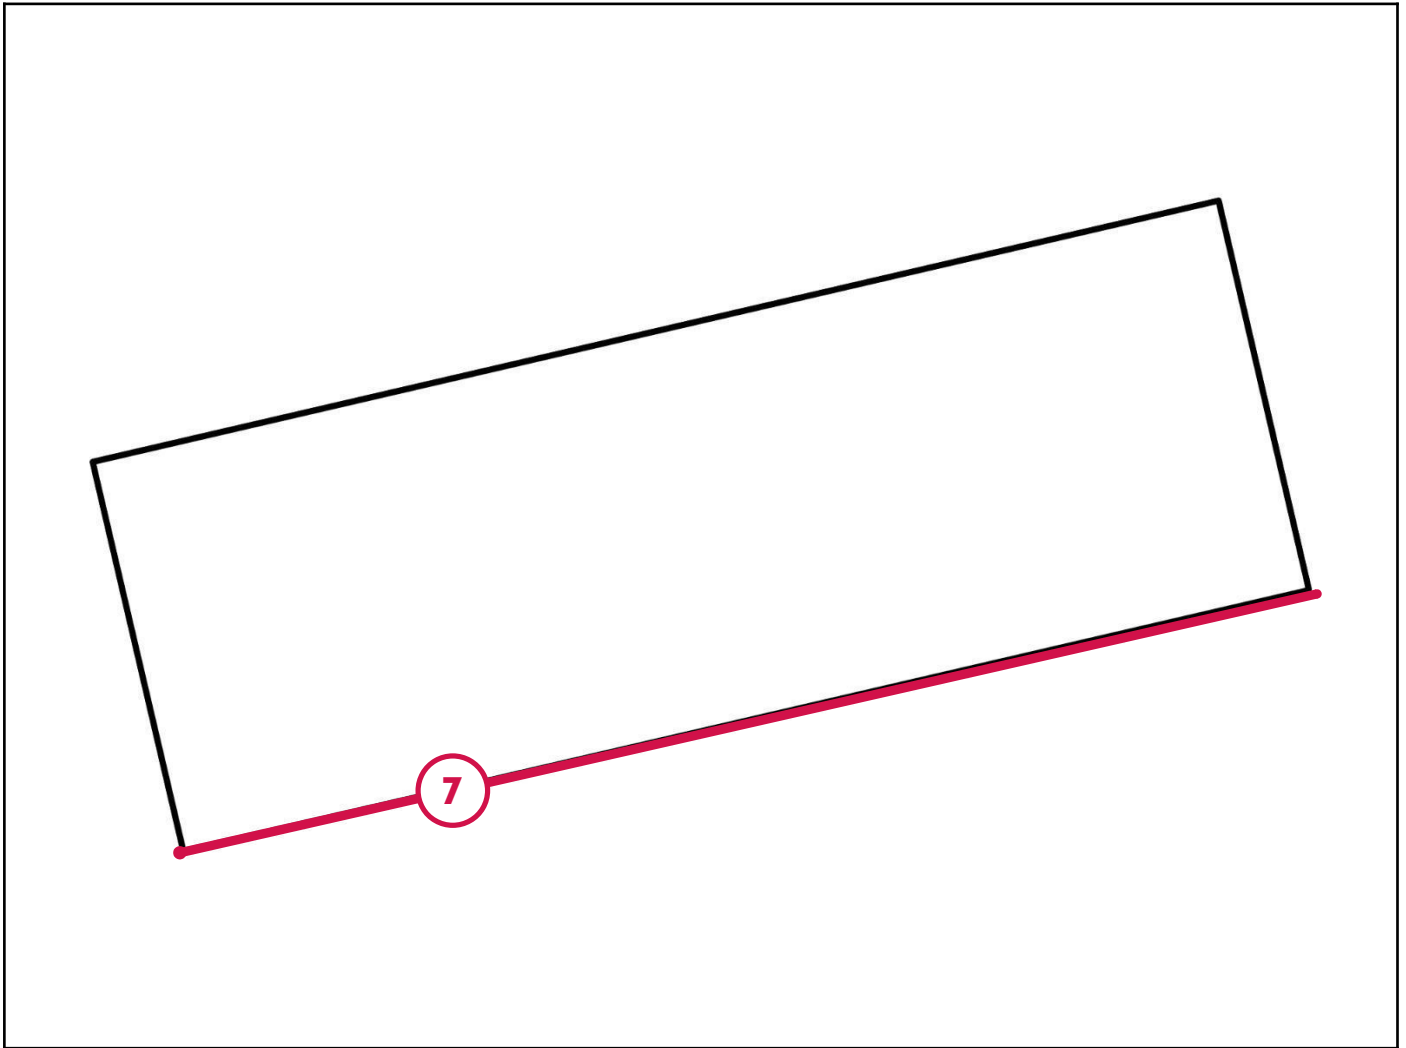
Plan 2.4: tuinhuis plan kopie

Beschrijving	Type	Actie
7. Slib/sediment dakgoot.	Asbestmateriaal	Dringend verwijderen

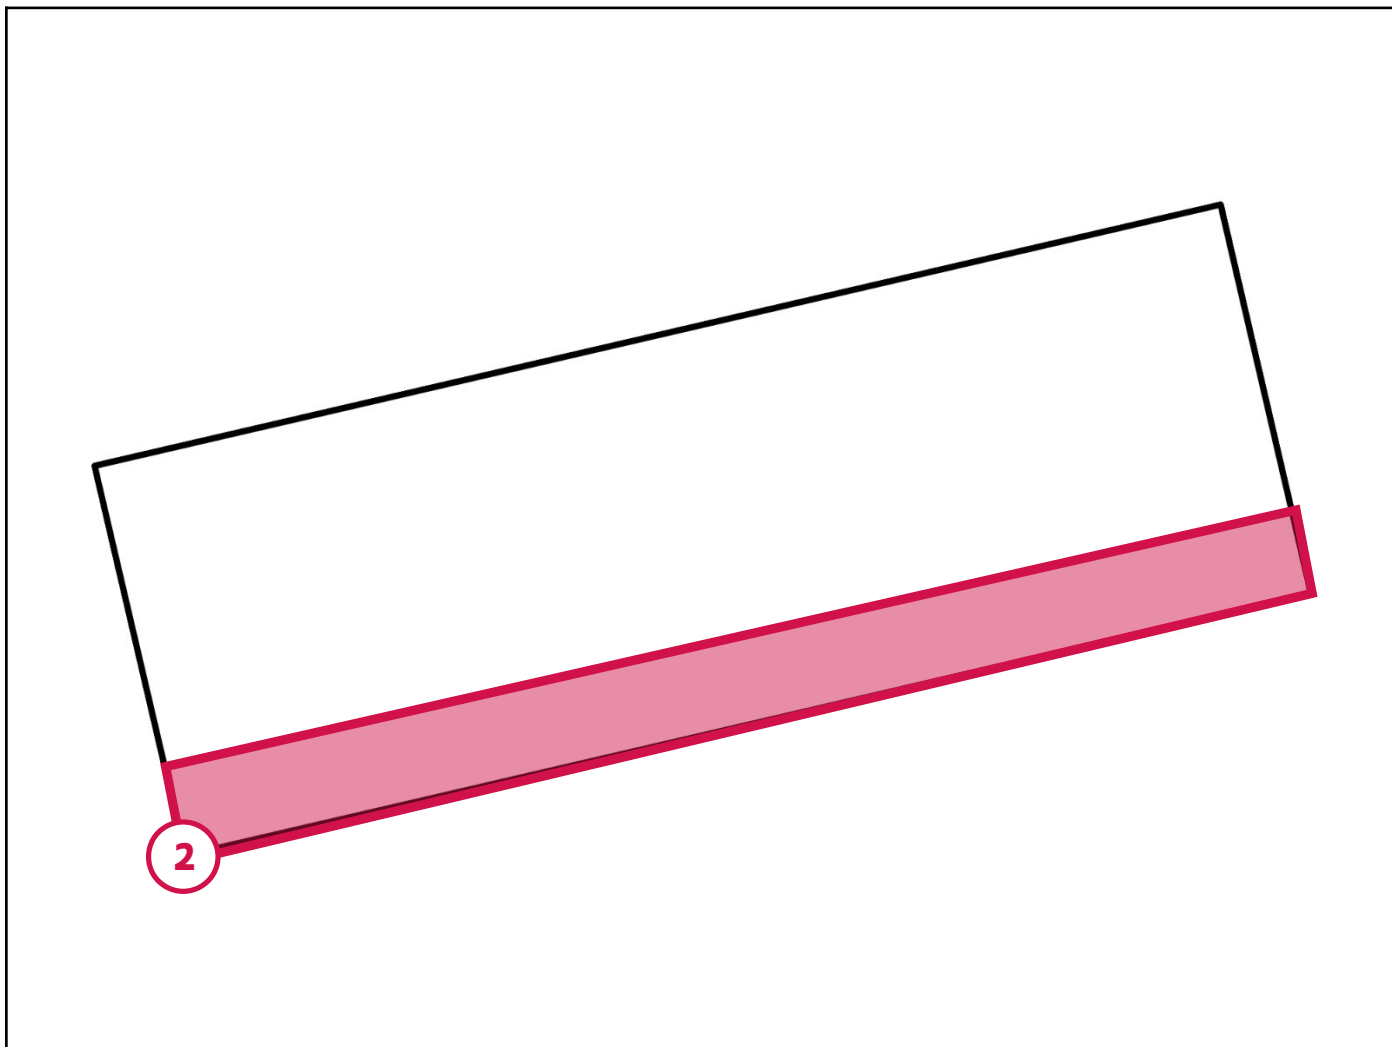
Plan 2.5: tuinhuis plan

Beschrijving	Type	Actie
2. Plaat cement (dak tuinhuis).	Asbestmateriaal	Dringend verwijderen

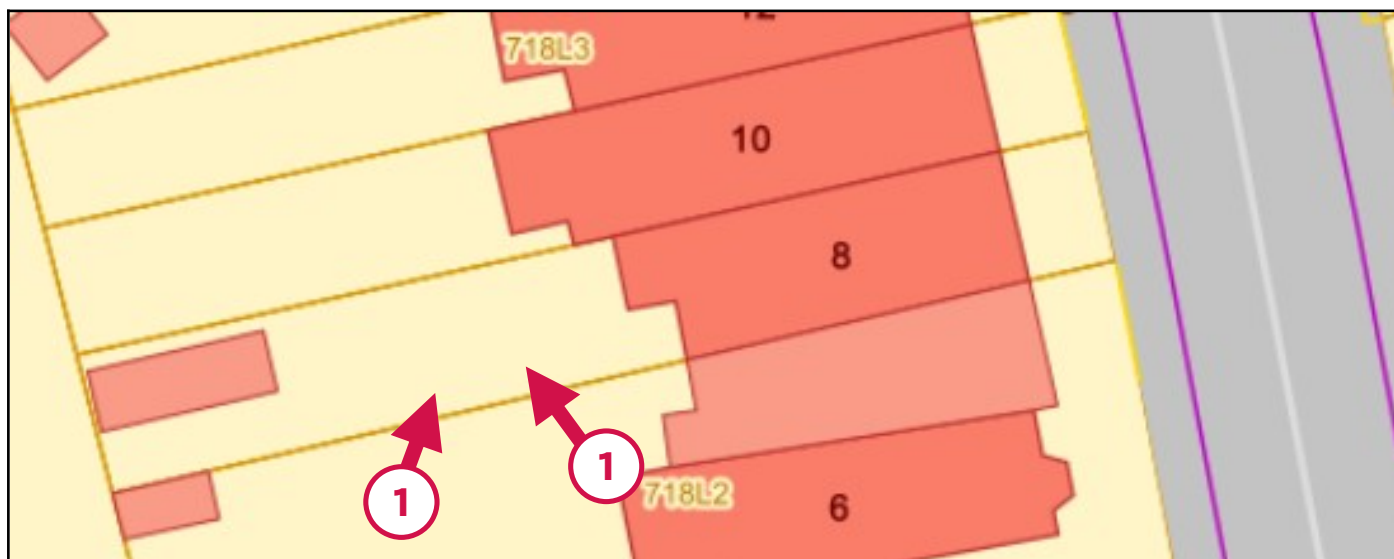
Plan 3.1: Vaststellingen buiten de constructies

Beschrijving	Type	Actie
1. Asbestcement afval (buiten)	Asbestmateriaal	Dringend verwijderen

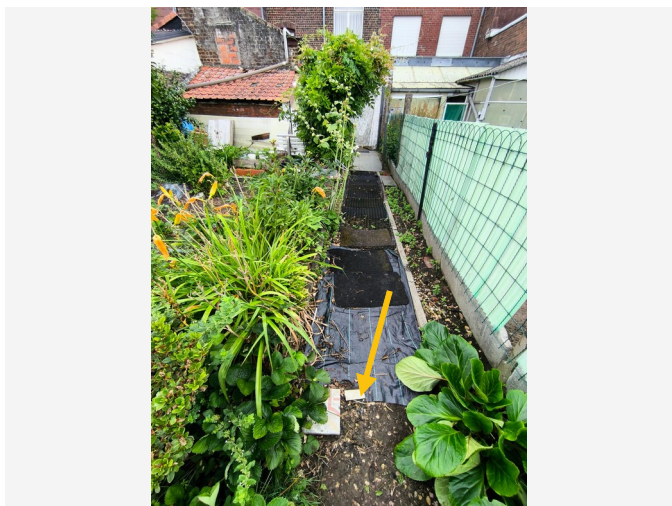
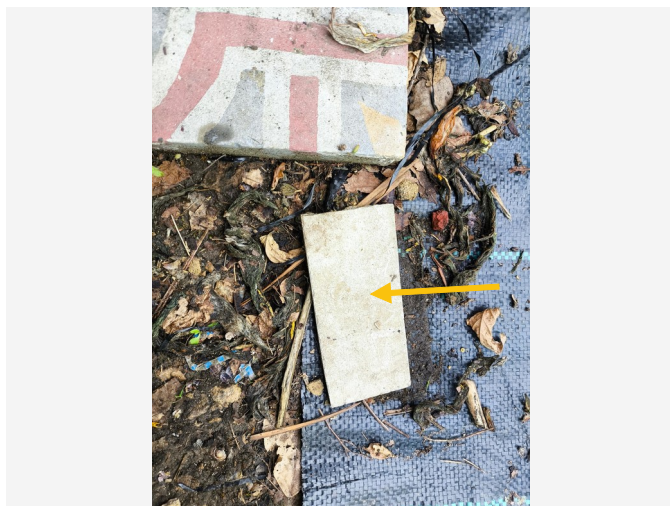
Beschrijving	Asbestcement afval (buiten)
Type afvalstof	Betreft stock-voorraad of gedemonteerde asbestmaterialen
Aanwezige resten	Geen resten aanwezig
Omgeving	Buiten
Primaire drager	Schuin dak
Asbestmaterialen	<ul style="list-style-type: none">Dak- en gevelbekleding - Plaat
Bindmiddel van asbestmateriaal	Cement
Gebondenheid op basis van bindmiddel	Hecht
Hoeveelheid (gewicht - aantal)	<ul style="list-style-type: none">1,00 kg - 1 stuk
Totaal gewicht	1,00 kg
Eenvoudig bereikbaar	Ja
Identificatiemethode	Vaststelling zonder monsternamen
Opmerking	De vermelde hoeveelheid betreft een beredeneerde schatting. Er worden geen rechten verleend aan deze hoeveelheid.

-u beschikt over een vernevelaar (water) of fixeermiddel om het abestmateriaal te bevochtigen tijdens de volledige duur van de werken

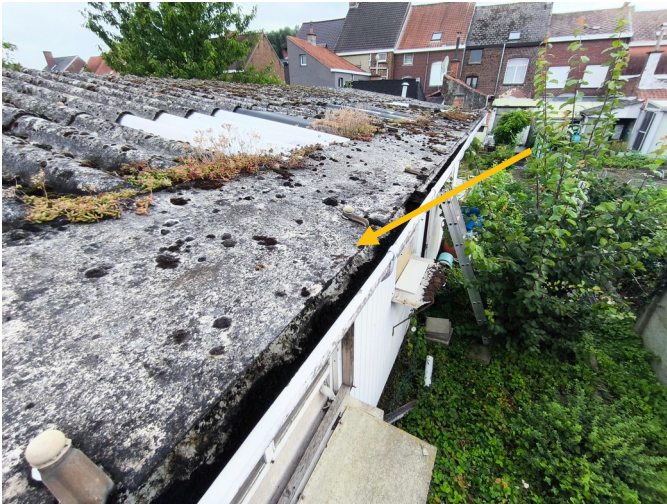
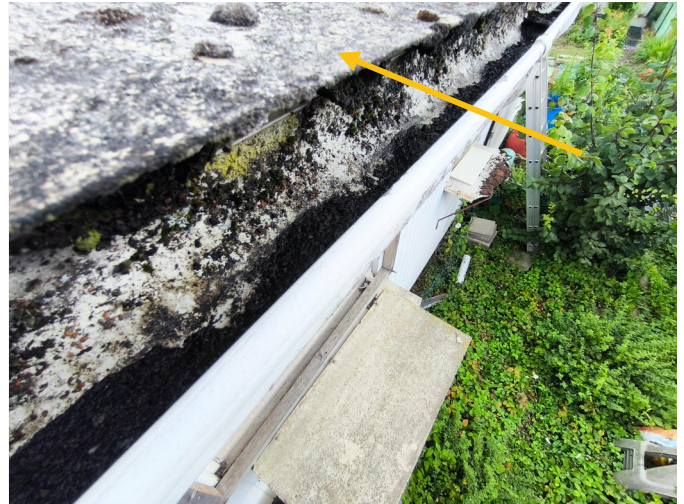
Beschrijving	Plaat cement (dak tuinhuis).
Omgeving	Buiten
Primaire drager	Schuin dak
Asbestmateriaal	Plaat, paneel, tablet - Generiek
Bindmiddel van asbestmateriaal	Cement
Gebondenheid op basis van bindmiddel	Hecht
Hoeveelheid (oppervlakte - dikte - aantal)	• 5,00 m ² - 1,00 cm - 1 stuk
Totaal volume	0,05 m ³
Eenvoudig bereikbaar	Ja
Bevestigingswijze	• Genageld, geniet
Identificatiemethode	Vaststelling zonder monstername
Destructieve handeling voor identificatie	Nee
Opmerking	De vermelde oppervlaktes, diktes, gewichten en volumes betreffen een beredeneerde schatting. Er worden geen rechten verleend aan deze oppervlaktes/diktes/volumes.

- Eenvoudige handelingen: mag via doe-het-zelf of door werknemer(s) met opleidingsattest eenvoudige handelingen
EH via doe-het zelf Standaard dragen van de nodige wegwerp beschermingsmiddelen FFP 3 masker , handschoenen en tyvec CAT III type 5-6 , afwasbaar schoeisel Indien mogelijk de ondervloer afdekken , nokpannen/windveren voorzichtig verwijderen, extra fixeren, niet breken , niet gooien, onmiddellijk dubbel verpakken , luchtdicht afsluiten of voorzichtig in container met asbest bag plaatsen. Voldoende benevelen/bevochtigen tijdens de duur van de werken. Indien nokpannen/windveren in slechte staat zijn en kans bestaat op breken : Eenvoudige handeling opgeleid personeel , alle werknemer(s) moeten wel beschikken over een opleidingsattest eenvoudige handelingen &u Voor hechtgebonden toepassingen: Bij verwijdering door doe-het-zelf moet men dit afval dubbel en luchtdicht verpakt aandienen bij het gemeentelijk recyclagepark. Men raadpleegt best op voorhand de voorwaarden van het recyclagepark. Zie ook link Zie <https://ovam.vlaanderen.be/wie-mag-wat-verwijderen>

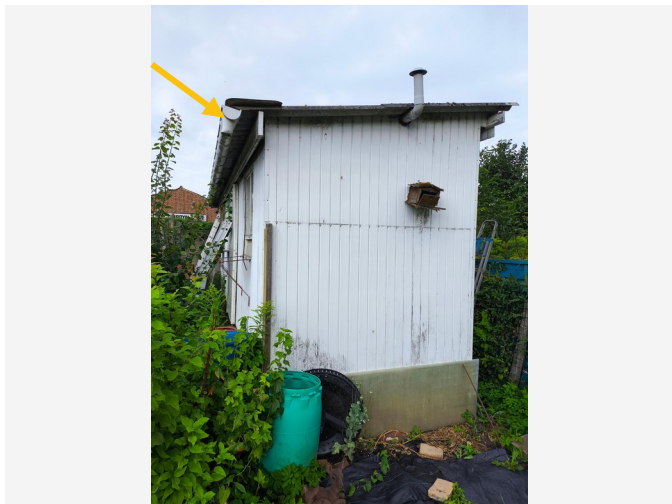
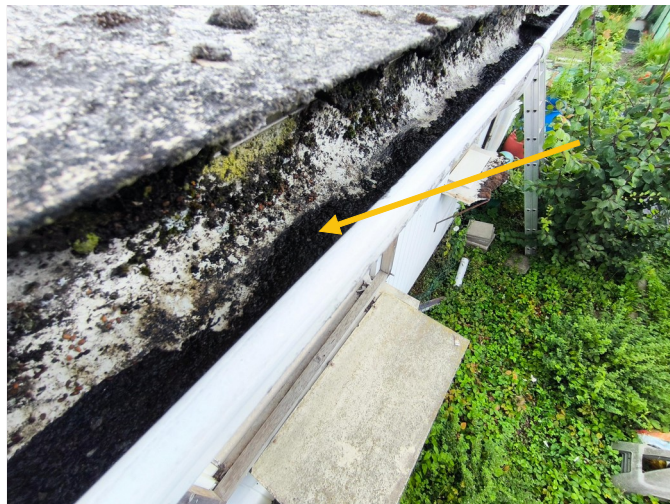
Fiche 7: Slib/sediment dakgoot.

Asbestmateriaal - afvalstof

- u zich vooraf goed informeert op www.asbestinfo.be
- u zich beschermt met een FFP3 mondmasker, wegwerphandschoenen, wegwerpoverall Cat III type 5-6, afspoelbaar schoeisel
- er geen minderjarigen of derden aanwezig zijn
- u beschikt over PE-folie en zakken om loskomende deeltjes en het afval op te vangen en te verpakken
- u beschikt over een vernevelaar (water) of fixeermiddel om het abestmateriaal te bevochtigen tijdens de volledige duur van de werken
- u weet hoe u asbestmateriaal veilig kan demonteren zonder stof of breuken
- u beschikt over natte doeken om eventuele resten en stof weg te nemen

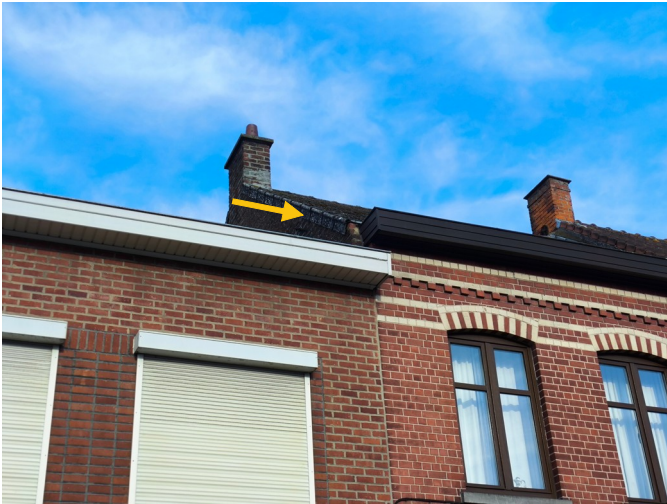
Beschrijving	windveren asbestcement.
Omgeving	Buiten
Primaire drager	Schuin dak
Asbestmateriaal	Dak- en gevelbekleding - Nok, windveer, boeiboord
Bindmiddel van asbestmateriaal	Cement
Gebondenheid op basis van bindmiddel	Hecht
Hoeveelheid (oppervlakte - aantal)	<ul style="list-style-type: none">• 3,00 m² - 1 stuk
Totale oppervlakte	3,00 m ²
Eenvoudig bereikbaar	Ja
Bevestigingswijze	<ul style="list-style-type: none">• Geklemd• Geschroefd
Identificatiemethode	Vaststelling zonder monsternamen
Destructieve handeling voor identificatie	Nee
Opmerking	<p>De opgegeven volumes betreffen een beredeneerde schatting, er worden geen rechten toegekend aan deze schatting.</p> <p>De materialen zijn visueel herkend als asbest verdacht.</p>

Mag en wil uzelf verwijderen: Zorg er dan voor dat: -u zich vooraf goed informeert op www.asbestinfo.be -u zich beschermt met een FFP3 mondmasker, wegwerphandschoenen, wegwerpoverall Cat III type 5-6, afspoelbaar schoeisel -er geen minderjarigen of derden aanwezig zijn -u beschikt over PE-folie en zakken om loskomende deeltjes en het afval op te vangen en te verpakken -u beschikt over een vernevelaar (water) of fixeermiddel om het abestmateriaal te bevochtigen tijdens de volledige duur van de werken -

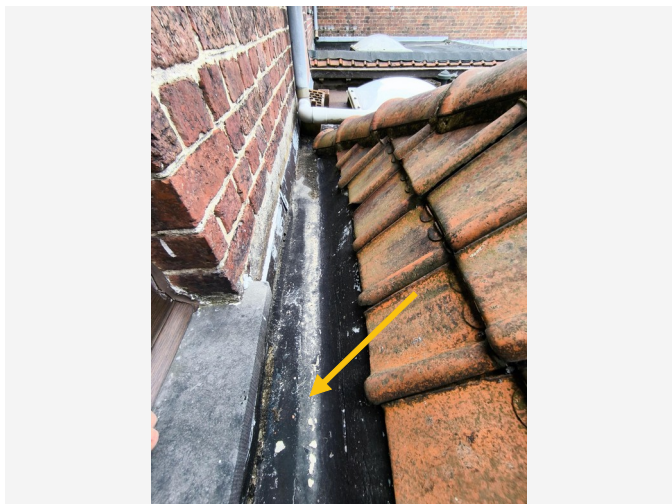
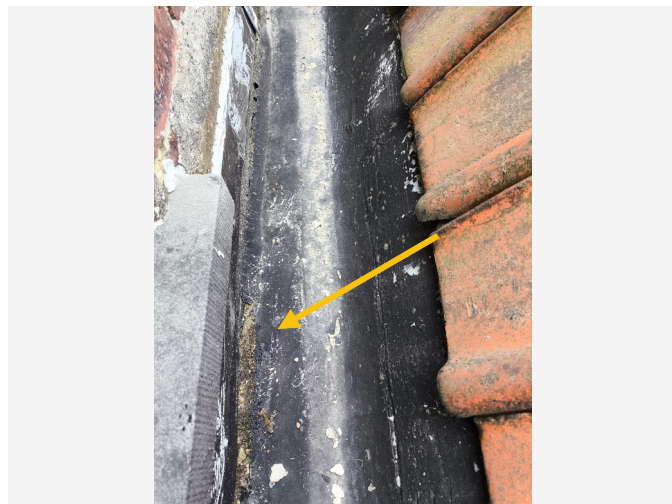
Beschrijving	smeerlaag (dak aanbouw)
Omgeving	Buiten
Primaire drager	Schuin dak
Asbestmateriaal	In-situ afwerkingslagen - Smeerlaag
Bindmiddel van asbestmateriaal	Bitumen (roofing, teer, asfalt)
Gebondenheid op basis van bindmiddel	Hecht
Hoeveelheid (oppervlakte - dikte - aantal)	• 3,00 m ² - 0,50 cm - 1 stuk
Totaal volume	0,015 m ³
Eenvoudig bereikbaar	Ja
Bevestigingswijze	• Verlijmd, ingegoten, versmeerd
Identificatiemethode	Vaststelling met monstername
Destructieve handeling voor identificatie	Nee
Opmerking	<p>De vermelde oppervlaktes, lengtes en volumes betreffen een beredeneerde schatting. Er worden geen rechten verleend aan deze oppervlaktes/lengtes/volumes.</p> <p>De dikte is een schatting die voorkomt uit de monsterplaatsen en is daarom niet altijd representatief.</p>

- Eenvoudige handelingen: mag via doe-het-zelf of door werknemer(s) met opleidingsattest eenvoudige handelingen
EH via doe-het zelf : De dorpels of tabletten kunnen voorzichtig losgebeiteld worden, zonder de toepassing zelf te breken , extra bevochtigen om stof te voorkomen Standaard dragen van de nodige wegwerp beschermingsmiddelen FFP 3 masker , handschoenen en tyvec CAT III type 5-6 , afwasbaar schoeisel Verpakken in dubbel plastic folie , sluit luchtdicht af en afvoeren naar het containerpark als hechtgebonden asbestafval. Voor hechtgebonden toepassingen: Bij verwijdering door doe-het-zelf moet men dit afval dubbel en luchtdicht verpakt aandienen bij het gemeentelijk recyclagepark. Men raadpleegt best op voorhand de voorwaarden van het recyclagepark. Zie ook link Zie <https://ovam.vlaanderen.be/wie-mag-wat-verwijderen> <https://ovam.vlaanderen.be/voorzorgsmaatregelen-bij-asbestverwijdering> <https://ovam.vlaanderen.be/asbestafval-afvoeren> Zie ook wetgevend kader (website van de OVAM en CODEX boek VI titel 3). <http://werk.belgie.be/sites/default/files/content/documents/Welzijn%20op%20het>
