# Asbestinventarisatattest

Leupegemstraat 20, 9700 Oudenaarde

Attestnummer : 20260313-000290.000

Uitgegeven op : 13.03.2026

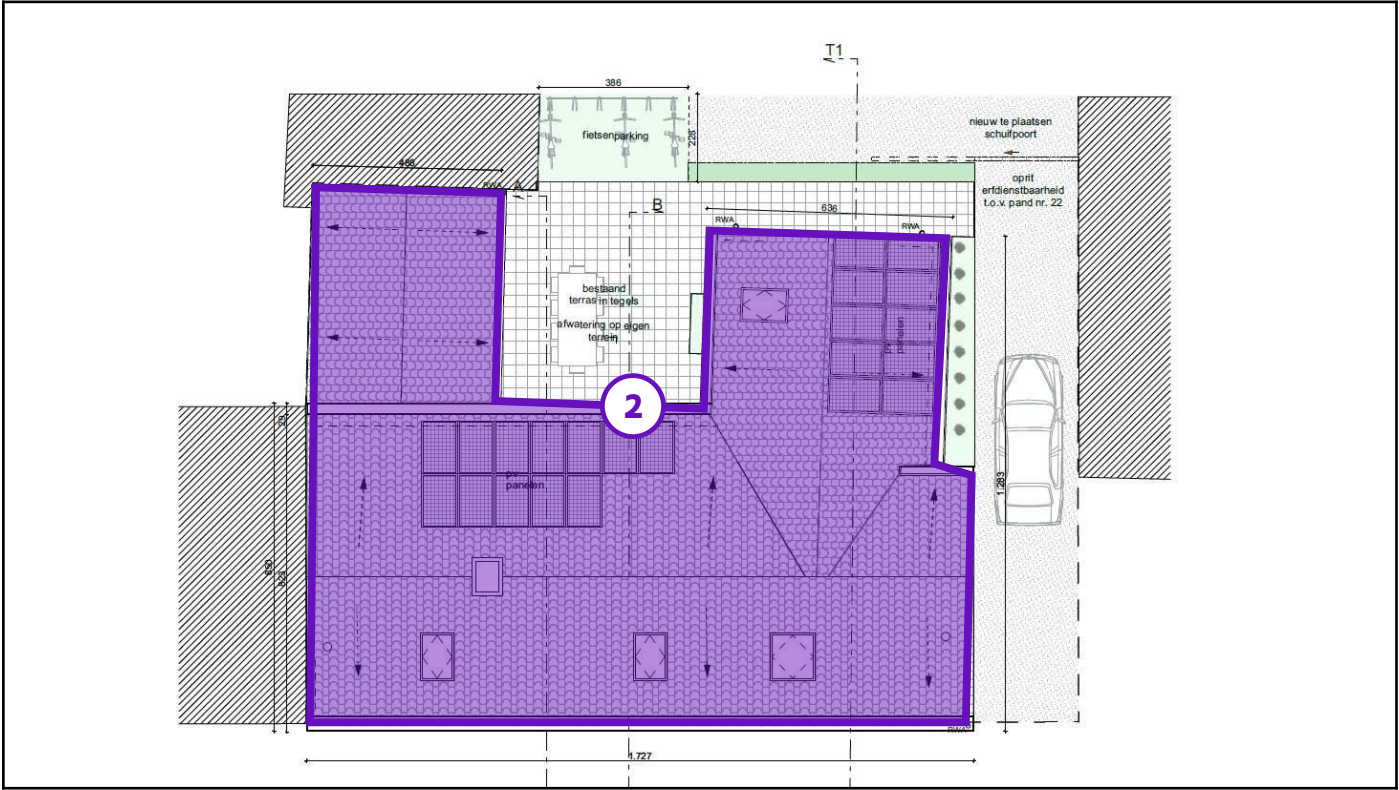
# Plan 1.7: Plan dak

| Beschrijving | Type | Actie |
|---|---|---|
| 2. Onderdak niet waarneembaar | Beperking | - |

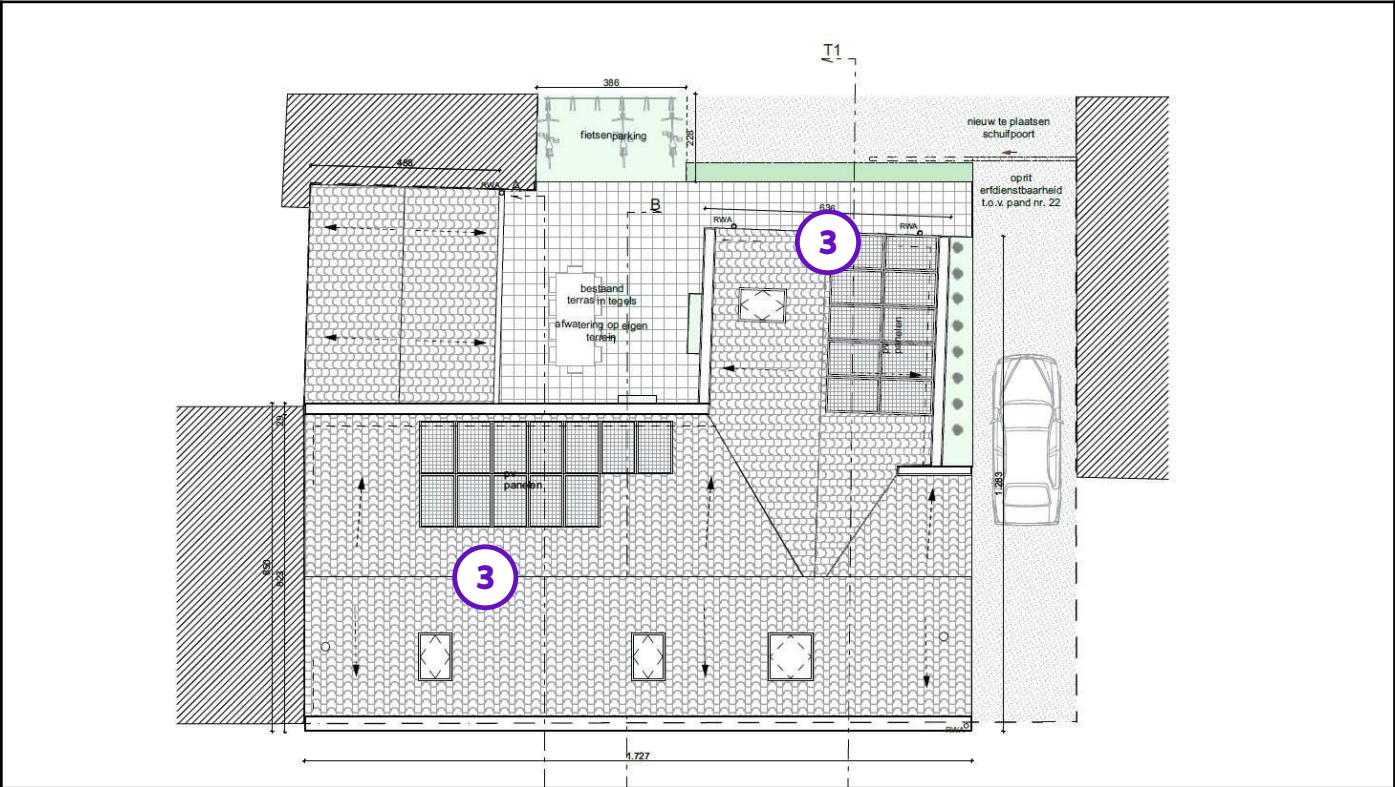
# Plan 1.8: Plan dak

| Beschrijving | Type | Actie |
|---|---|---|
| 3. Schoorsteen rookgaskanaal | Beperking | - |

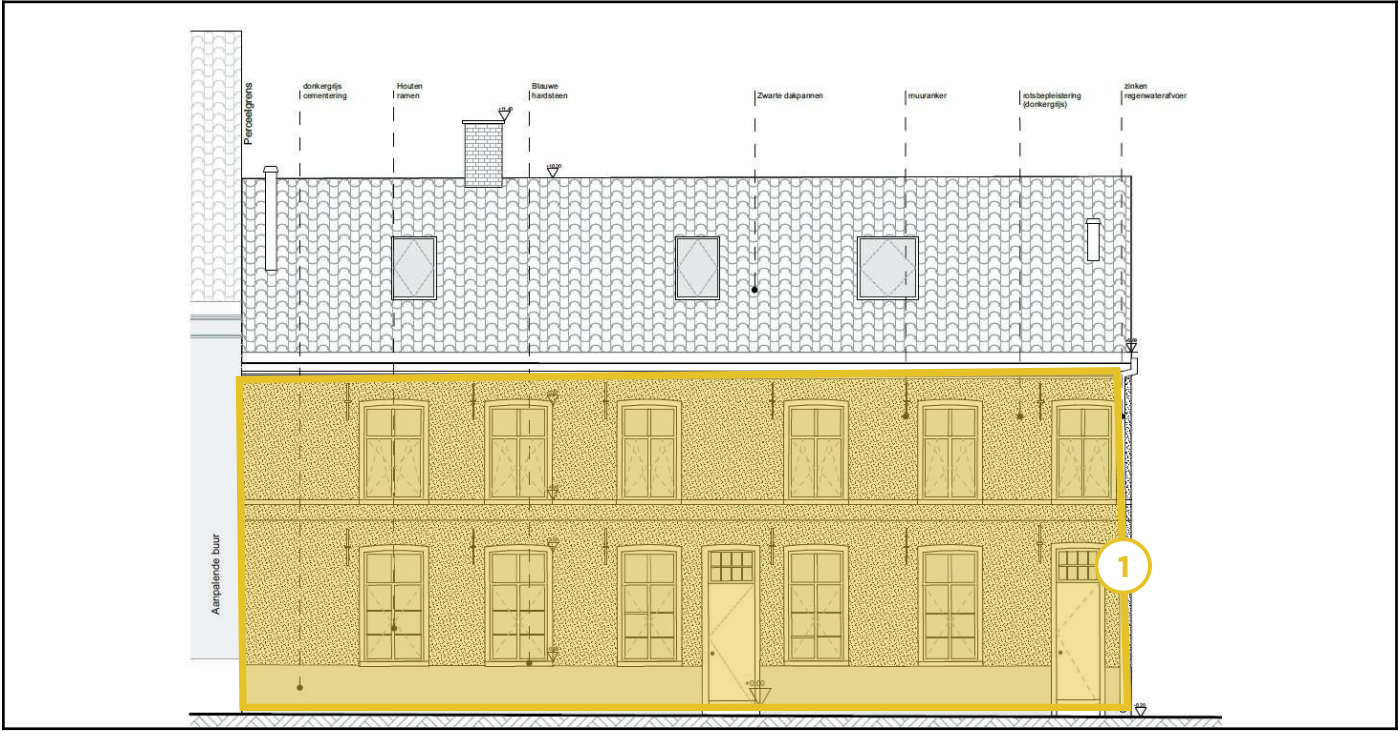
# Plan 1.9: Voorgevel

| Beschrijving | Type | Actie |
|---|---|---|
| 1. Cementering/crepi gevel | Asbestmateriaal | Zorgvuldig beheren |

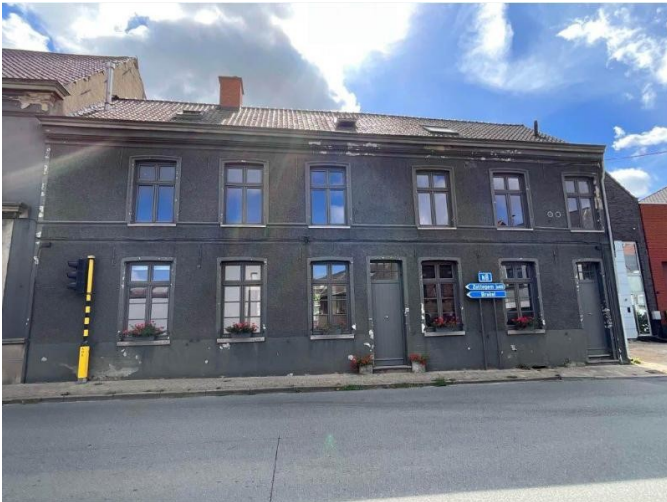
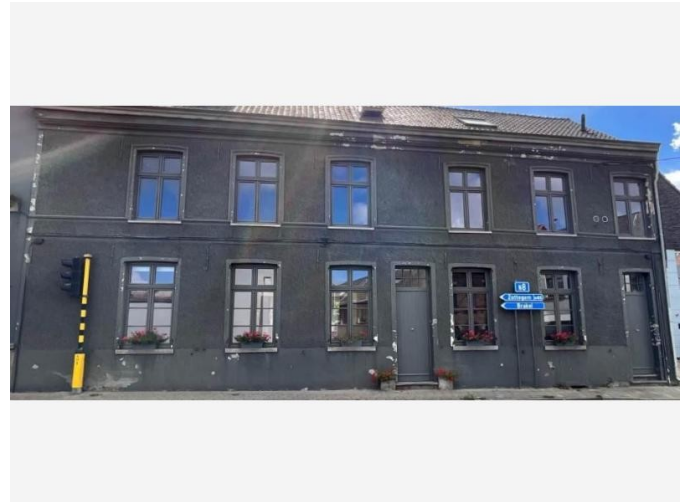
Overzichtsfoto

Detailfoto

Het asbestmateriaal valt onder de mijlpaal van 2040.

| Eindbeoordeling materiaalrisico | Laag materiaalrisico en/of verlaagde kans op vezelvrijgave |

| Asbestsoort (vezeltype) | Amfibool aanwezig, uitgezonderd crocidoliet |
| Asbestconcentratie | Laag (< 50%) |
| Toestand van het materiaal | Licht beschadigd, licht verweerd. Intacte calciumsilicaatplaat of materiaal met categorie 3-gebondenheid |

| Beschrijving | Cementering/crepi gevel |
| Identificatiemethode | <p>De asbestdeskundige beoordeelt het materiaal als asbestverdacht en dus asbesthoudend, en dit zonder monstername.</p> <p>Motivatie: Er is een onderzoeksbeperking die monstername verhindert.</p> |
| Opmerking | <p>De woning is een vastgesteld bouwkundig erfgoed. Hierdoor kan er geen staal genomen worden van de voorgevel. De opgegeven hoeveelheid is slechts een schatting en mag dus niet gebruikt worden als maatstaf voor heffing.</p> |

- Zorg voor een veilig beheer. Vermijd het beschadigen van het asbestmateriaal. Controleer de toestand jaarlijks op wijzigingen.
- Voer bijkomende staalname(s) uit.

- Eenvoudige handelingen: enkel door erkend asbestverwijderaar  
Zorg er voor dat:
  - u zich vooraf goed informeert op [www.asbestinfo.be](http://www.asbestinfo.be) > Asbest verwijderen;
  - u zich beschermt met een FFP3-mondmasker, wegwerpoverall en -handschoenen en afspoelbaar schoeisel;
  - er geen minderjarigen of derden aanwezig zijn;
  - u beschikt over PE-folie en zakken om loskomende deeltjes en afval op te vangen en te verpakken;
  - u beschikt over een vernevelaar (water) of fixeermiddel om het asbestmateriaal eerst te fixeren;

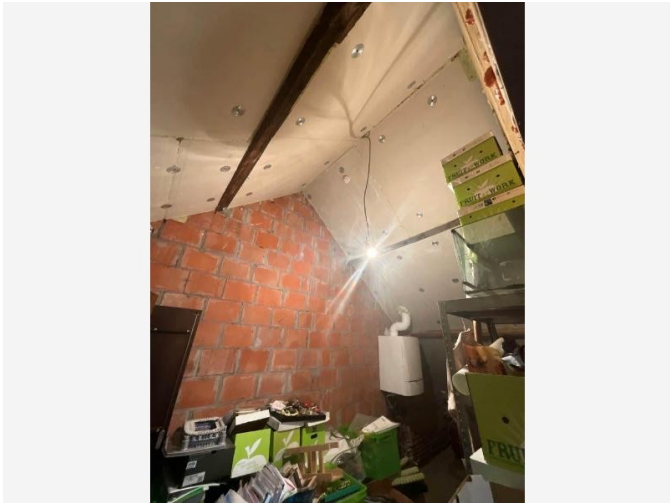
*Situeringsfoto*

#### Permanente beperking

**Reden:** Het te onderzoeken materiaal situeert zich hoger dan 3,50 m te rekenen vanaf een veilige ondergrond

**Uitleg van de asbestdeskundige:** Het onderdak is niet waarneembaar vanwege de hoogte, die meer dan 3,5 meter bedraagt. Door de afwerkingsgraad aan de binnenzijde van de bovenste verdieping is het onderdak niet zichtbaar of inspecteerbaar. We hebben geprobeerd een dakpan op te tillen om het onderdak te inspecteren, maar dit is niet gelukt. Alleen destructief onderzoek kan bepalen of het onderdak al dan niet asbesthoudend is (type menuiserie).

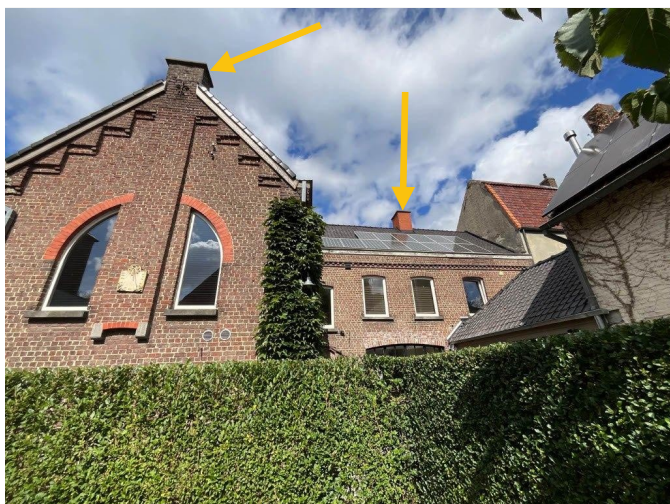
*Situeringsfoto*

### Tijdelijke beperking

**Reden:** Het te onderzoeken materiaal situeert zich hoger dan 3,50 m te rekenen vanaf een veilige ondergrond

**Uitleg van de asbestdeskundige:** Het rookgaskanaal is niet beoordeeld. Aan de buitenzijde is het hoger dan 3,5 meter om de schoorsteen te inspecteren. Het is niet zichtbaar of er een asbestverdacht rookgaskanaal aanwezig is in de schoorsteen. Conform ons inspectieprotocol mogen wij een beperking invoeren voor hoogtes hoger dan 3,5 m.

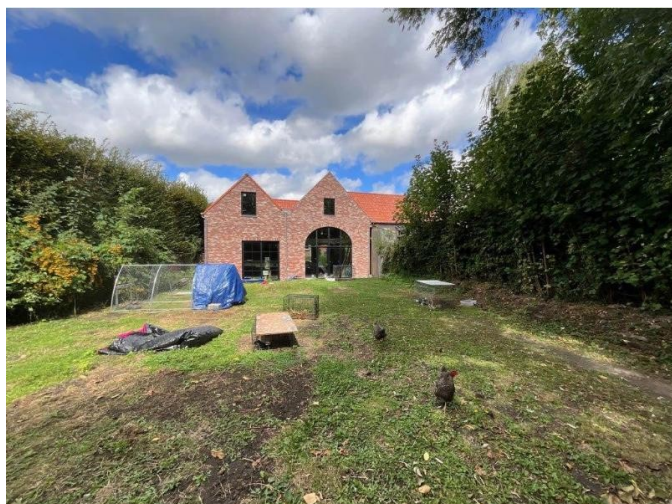
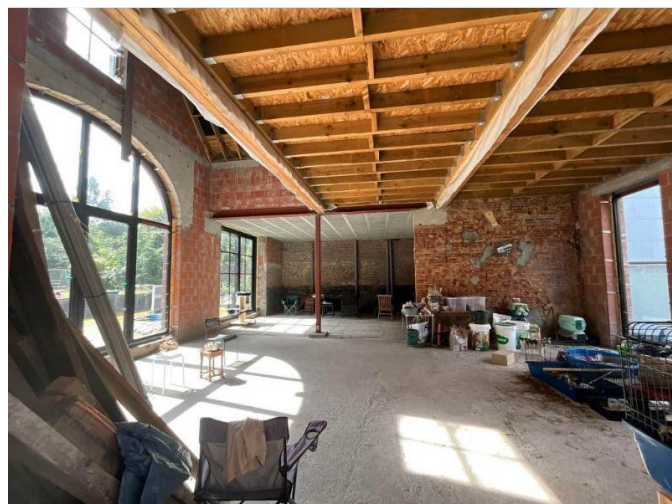
Op het moment van het onderzoek waren de werken in de aanbouw nog niet voltooid. Tijdens de inspectie werden geen verdachte materialen vastgesteld.

| Basis voor advies | De asbestdeskundige beoordeelt het materiaal als niet-asbestverdacht. |

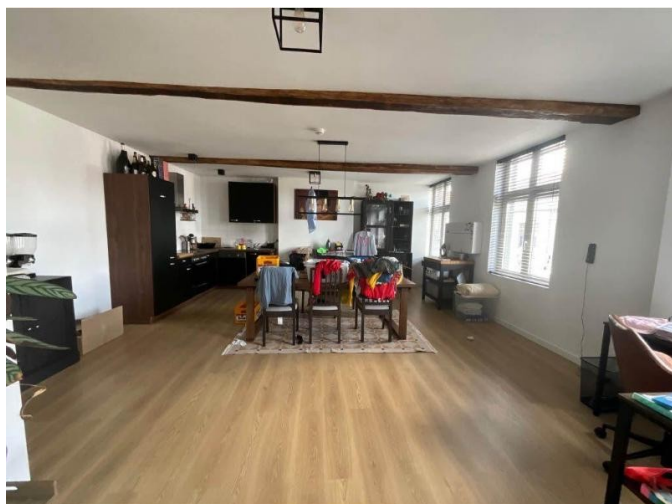
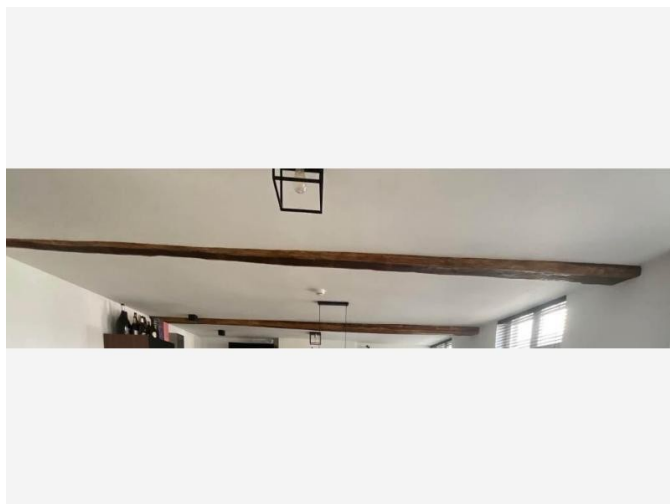
De plafonds zijn gemaakt van niet-asbestverdachte materialen (bijvoorbeeld laminaat, gyproc, ...), deze toepassingen zijn niet asbestverdacht. We hebben echter niet kunnen vaststellen of er mogelijk asbestverdachte of asbesthoudende materialen achter deze toepassingen aanwezig zijn. Bij renovatie of sloop is het aangeraden om een destructief onderzoek te laten uitvoeren van deze toepassingen.

| Basis voor advies | De asbestdeskundige beoordeelt het materiaal als niet-asbestverdacht. |

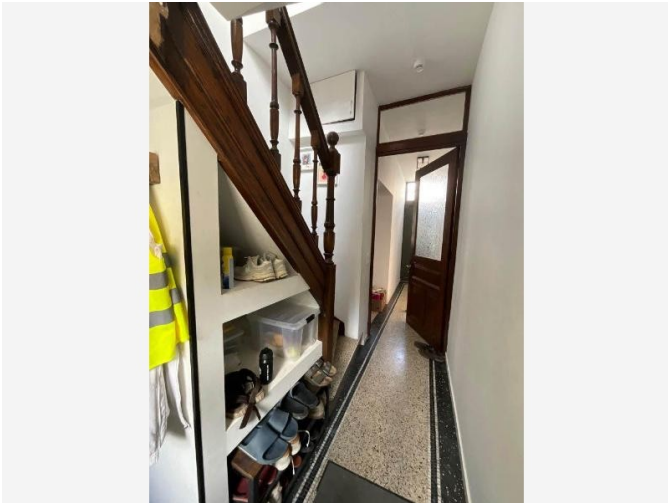
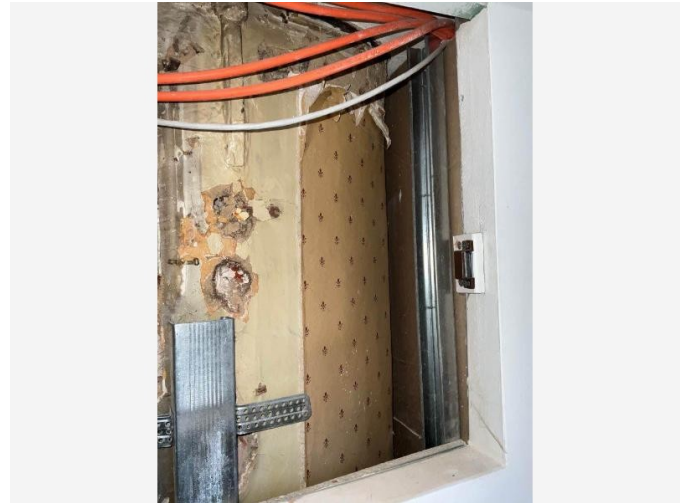
## Fiche 6: Pleisterwerk muren

Geen asbest

| # | Type | Referentie | Resultaat |
|---|---|---|---|
| 6.1 | Mengmonster | 26427-1 | Geen asbest |

| Beschrijving | Pleisterwerk muren |
| Opmerking | Deze oppervlakte, volumes en gewichten zijn niet gemeten, maar geschat op basis van een benadering van het aanwezig pleisterwerk in alle muren ( de opgegeven hoeveelheden mogen niet gebruikt worden als maatstaf van heffing). |
