# Asbestinventarisatattest

Gomar Vandewielelaan 10/0001, 9600 Ronse

Attestnummer : 20260210-000173.000

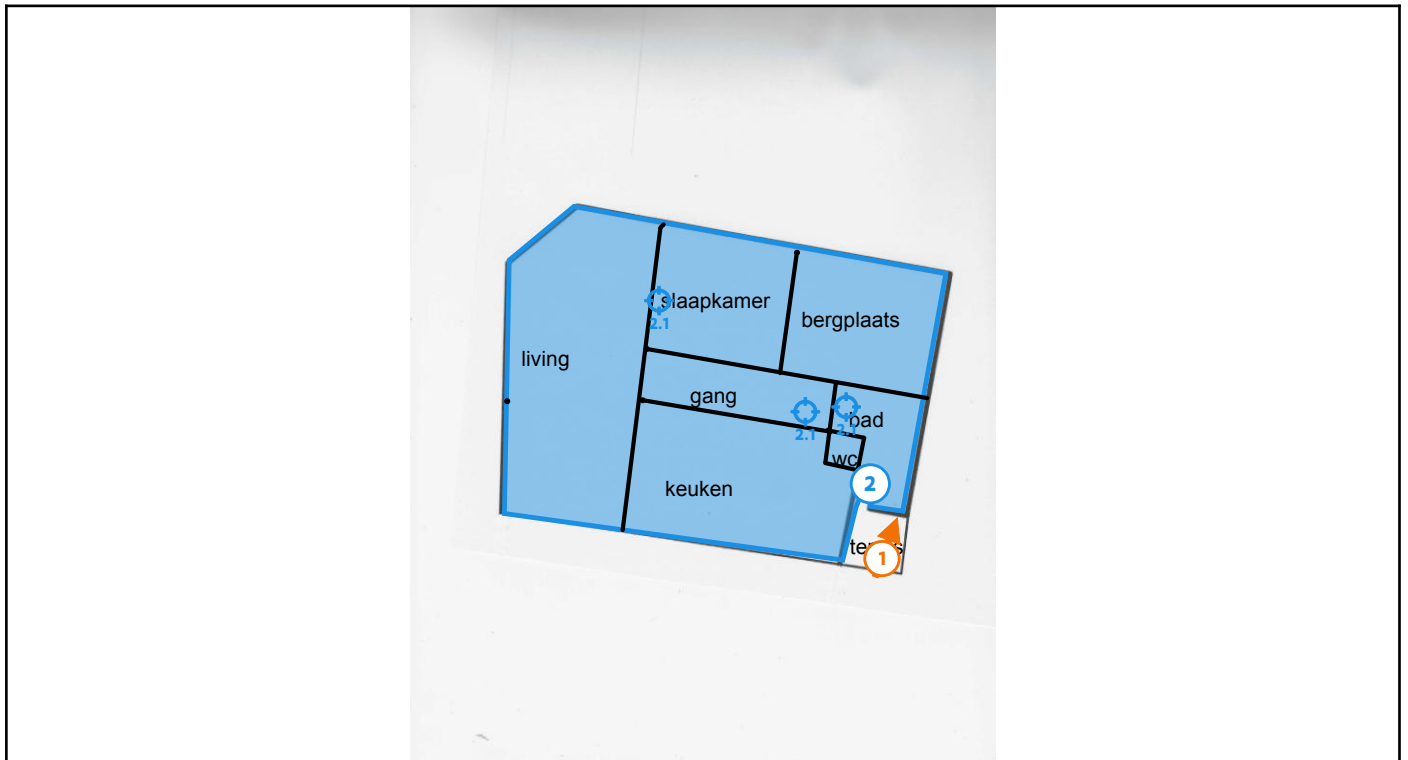
## Plan 1.2: Gomar vandewielelaan 10-0001 kopie

| Beschrijving | Type | Actie |
|---|---|---|
| 1. Mogelijk asbestcementbuis tegen gevel terras | Asbestmateriaal | Verwijderen |

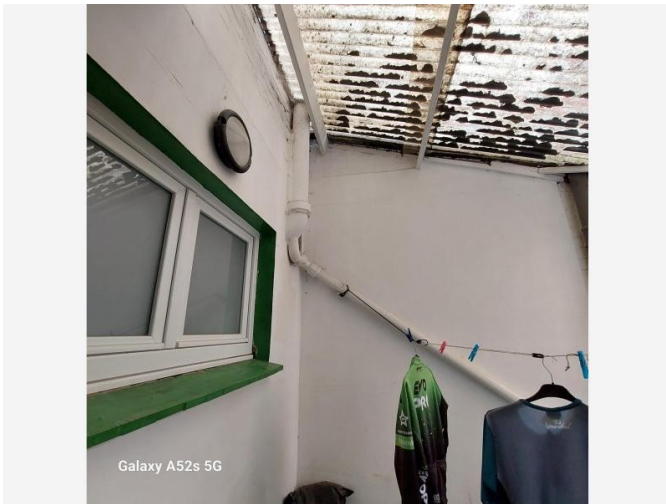
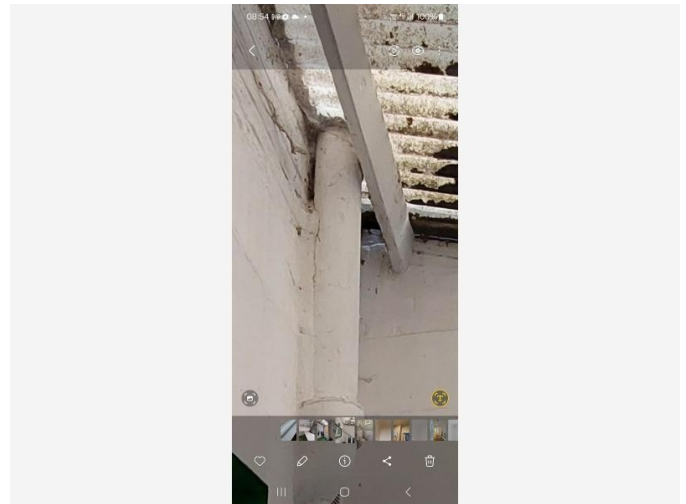
| Eindbeoordeling materiaalisico | Laag materiaalisico en/of verlaagde kans op vezelvrijgave |

| Asbestsoort (vezeltype) | Crocidoliet aanwezig |
| Toestand van het materiaal | Licht beschadigd, licht verweerd. Intact calciumsilicaatmateriaal of categorie III 'gebondenheid' |

| Beschrijving | Mogelijk asbestcementbuis tegen gevel terras |
| Opmerking | <p>De buis is met een dikke verflaag beschilderd. Staalname niet mogelijk wegens risico op barsten.</p> <p>de buis gaat over in een metalen buis met kleinere diameter.</p> |

Verwijderen

- Zorg voor een veilig beheer. Vermijd het beschadigen van het asbestmateriaal. Controleer de toestand jaarlijks op wijzigingen.

- Eenvoudige handelingen: mag via doe-het-zelf of door werknemer(s) met opleidingsattest eenvoudige handelingen  
geen doe het zelf

bevochtig het materiaal voor verwijderen, gebruik handwerktuigen, verpak in stevige luchtdichte folie. Niet gooien, breken.

FFP3 stofmasker, schoenhoezen, wegwerphandschoenen, wegwerpoverall, veiligheidsbril.

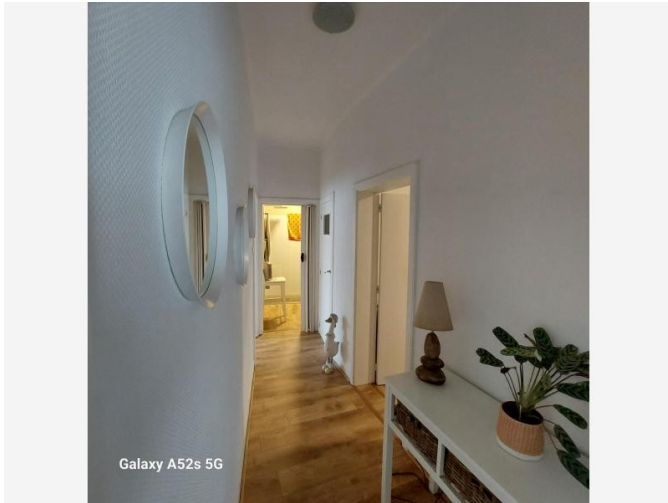
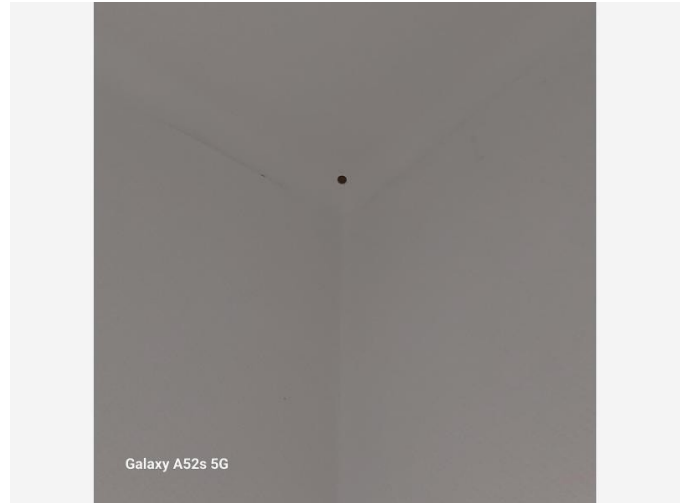
## Fiche 2: pleister plafonds

Geen asbest

| # | Type | Referentie | Resultaat |
|---|---|---|---|
| 2.1 | Mengmonster | P383 | Geen asbest |

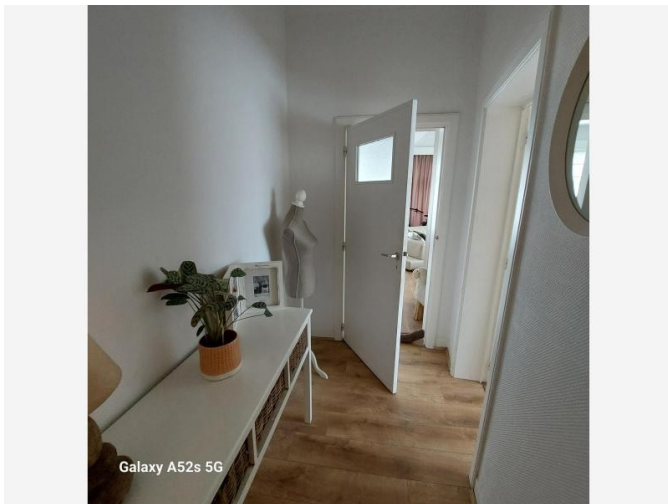
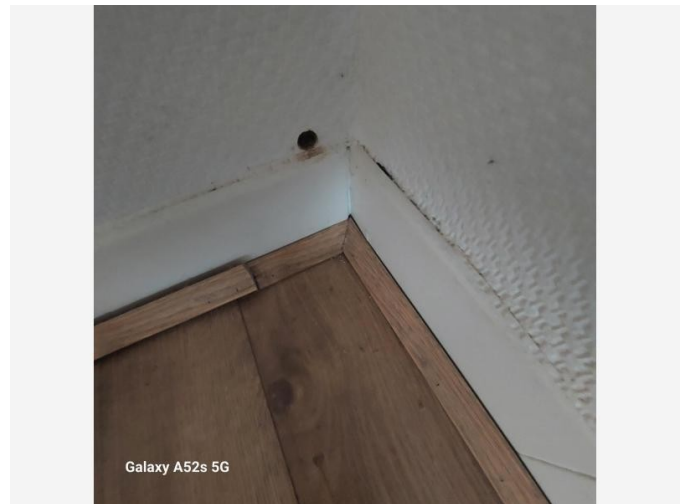
## Fiche 3: pleister muren

Geen asbest

| # | Type | Referentie | Resultaat |
|---|---|---|---|
| 3.1 | Mengmonster | P382 | Geen asbest |
