# Asbestinventarisatetest

Coupl'Voie 34, 9600 Ronse

Attestnummer : 20260608-000310.000

Uitgegeven op : 08.06.2026

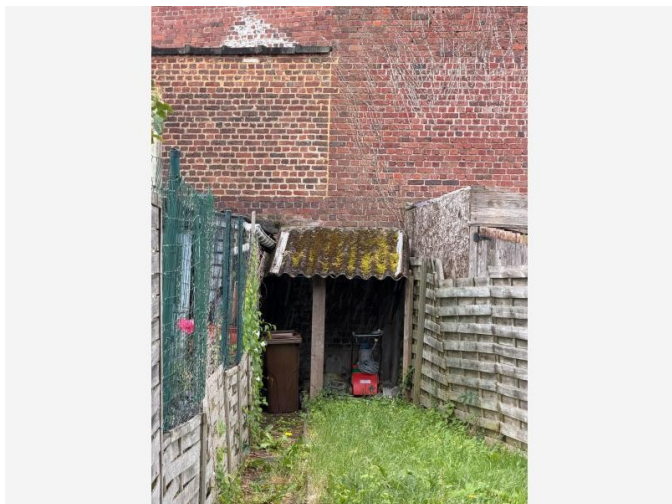
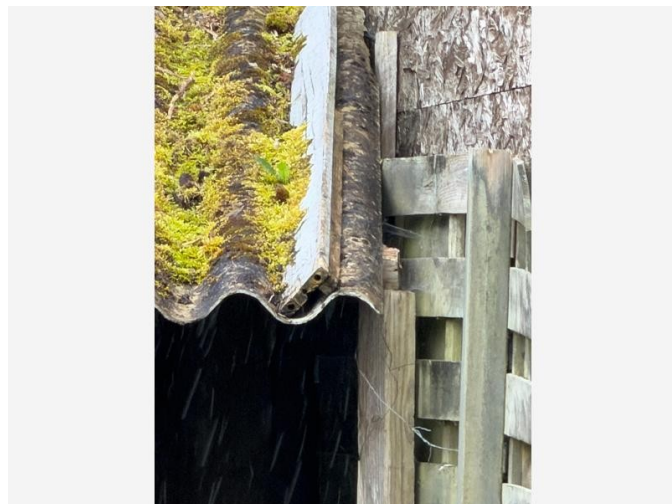
Het asbestmateriaal valt onder de mijlpaal van 2034.

| Eindbeoordeling materiaalsrisico | Verhoogd materiaalsrisico en/of verhoogde kans op vezelvrijgave |

| Asbestsoort (vezeltype) | Crocidoliet aanwezig |
| Toestand van het materiaal | Matig beschadigd, matig verweerd |

| Beschrijving | Dak in golfplaten (afdak) |

- Zorg voor een veilig beheer. Vermijd het beschadigen van het asbestmateriaal. Controleer de toestand jaarlijks op wijzigingen.
- Hemelwater dat afspoelt van asbestcement daken of gevels kan asbestdeeltjes bevatten. Gebruik het enkel voor gesloten circuits (bv. spoelen toiletten). Reinig na het vervangen van het dak of de gevel de dakgoten en regenwaterput of -ton om asbesthoudend sediment of slib te verwijderen
- Voer bijkomende staalname(s) uit.

- Eenvoudige handelingen: mag via doe-het-zelf of door werknemer(s) met opleidingsattest eenvoudige handelingen  
Deze toepassing mag door een aannemer die over een opleidingsattest eenvoudige handelingen beschikt of door een particulier (doe-het-zelf), verwijderd worden indien er geen verhoogd risico op vrijgave van asbestvezels (max. concentratie 0,01 vezels/cm<sup>3</sup> - CODEX Art. VI.3-54) ontstaat en de toepassing voorafgaand wordt gefixeerd/bevochtigd. De individuele elementen moeten zonder machinale werktuigen (boormachine, slijpschijf, hogedrukreiniger, etc.) en zonder breken of gooien een voor een losgemaakt worden en dubbel en luchtdicht verpakt afgevoerd worden naar een erkend afvalpunt (recyclagepark). Daar moeten ze

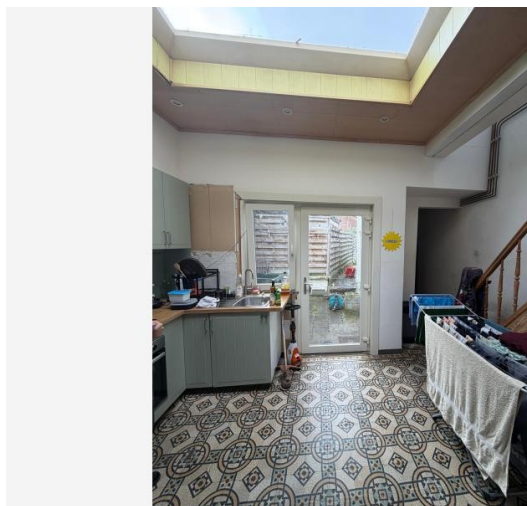
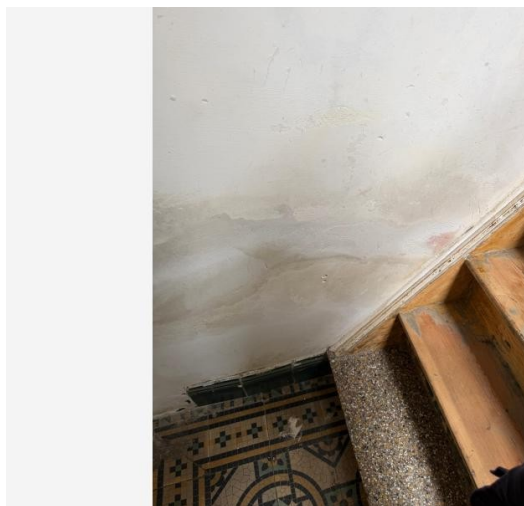
## Fiche 3: Pleisterwerk wanden

Geen asbest

| # | Type | Referentie | Resultaat |
|---|---|---|---|
| 3.1 | Mengmonster | SN01 | Geen asbest |

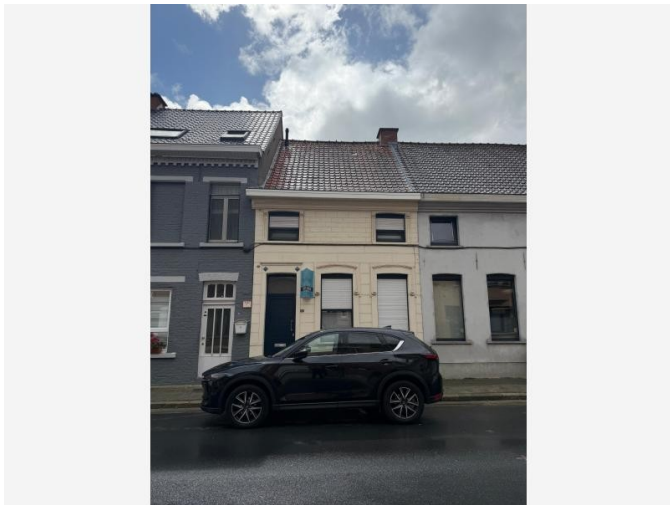
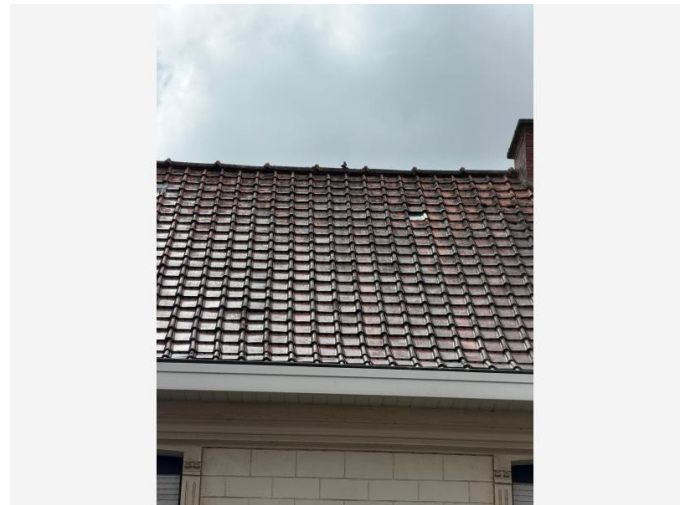
### Fiche 4: Dakbedekking

| Beschrijving | Notitie | Terug te vinden op plannen |
|---|---|---|
| Fiche 4: Dakbedekking | Bestaat uit pannen | - |

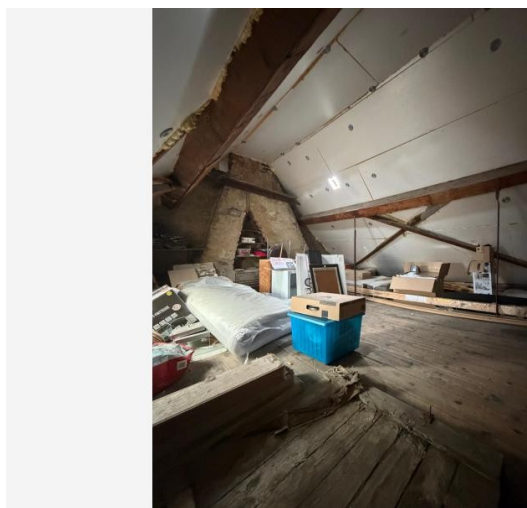
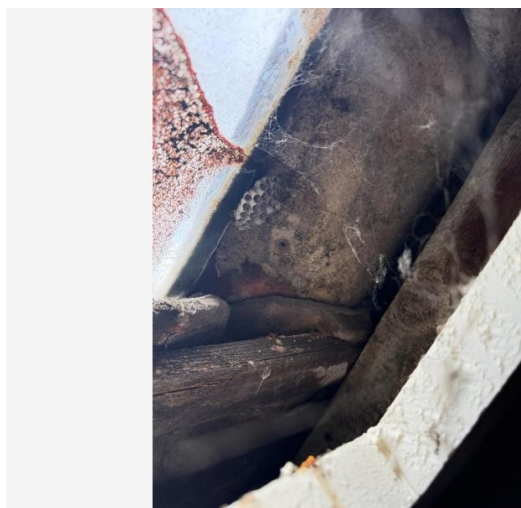
### Fiche 10: Materialen onder de dakbedekking (onderdak, â € ¢ ¡)

| Beschrijving | Notitie | Terug te vinden op plannen |
|---|---|---|
| Fiche 10: Materialen onder de dakbedekking (onderdak, â € ¢ ¡) | Geen onderdak vastgesteld | - |
